Protokoll Vorort-Begehung

Gewässer:	Laucha	Lfd. Nr.	1
Ort:	Schkopau Pegelhaus	RW:	4498877
Datum:	01.09.2011	HW:	5694885
Uhrzeit:	11:15		
Durchgeführt durch:	D. Nehring, C. Gleißner		
Weitere Anwesende:	Frau König vom LHW		
Sedimentationsbereiche:	Feinkies-Sand im Sohlbereich, Schlämme am Randbereich		
Substrat:	weitgestuft, schluffig-sandig, schwach kiesig		
Geschätzte Mächtigkeit:	cm – dm - Bereich		
Anmerkungen:	Verlandung des Flusses → starke Einengung, fauliger, gummiartiger Geruch (flussaufwärts Industrieeinleitung BUNA bzw. Haldeneinschnitt)		
Anfahrt:	Schkopau, Hallesche Straße, dann rechts in die Schwarzeiche einbiegen

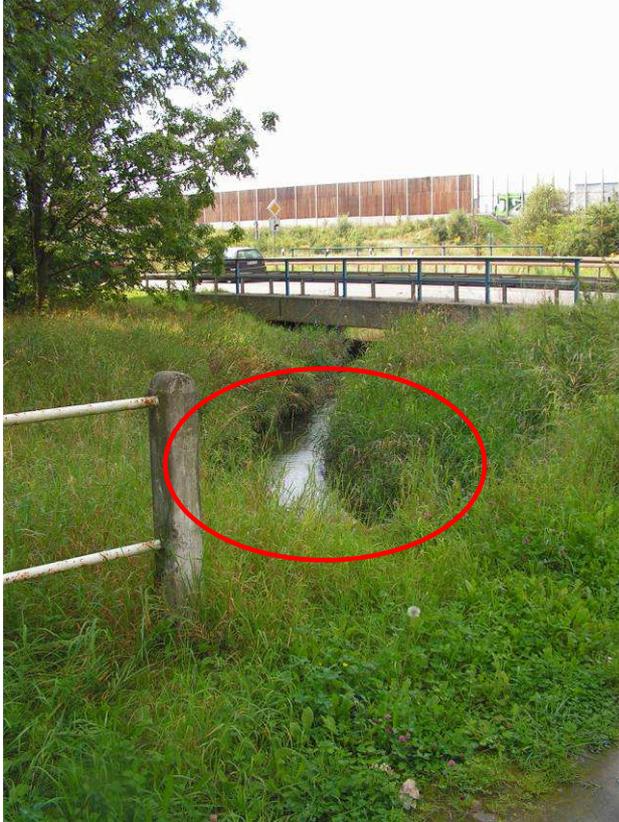
Gewässer:	Laucha	Lfd. Nr.	6
Ort:	A 38 bei Bündorf	RW:	4495630
Datum:	01.09.2011	HW:	5693464
Uhrzeit:	12:32		
Durchgeführt durch:	D. Nehring, C. Gleißner		
Weitere Anwesende:	Frau König vom LHW		
Sedimentationsbereiche:	Gesamtes Querprofil		
Substrat:	schlammiger Sohlbereich		
Geschätzte Mächtigkeit:	cm-Bereich		
Anmerkungen:	trübes Wasser, schlammig		
	gute Anfahrmöglichkeit		
Anfahrt:	über Bündorfer Straße

Abbildung 1: Laucha an der A38 bei Bündorf

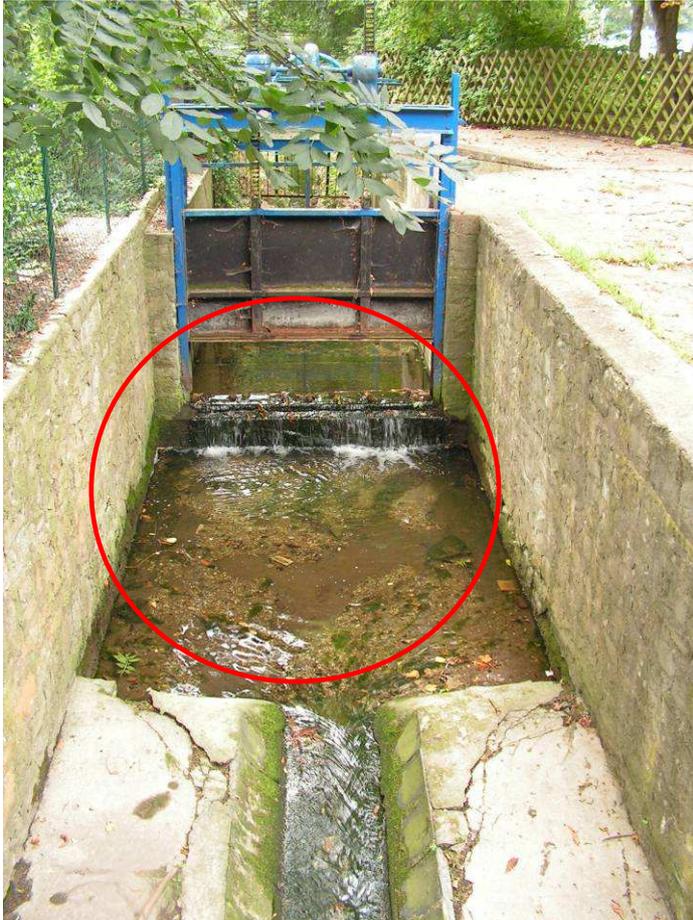
Gewässer:	Laucha	Lfd. Nr.	7
Ort:	Bad Lauchstädt	RW:	4490290
Datum:	01.09.2011	HW:	5694765
Uhrzeit:	12:50		
Durchgeführt durch:	D. Nehring, C. Gleißner		
Weitere Anwesende:	Frau König vom LHW		
Sedimentationsbereiche:	geringe Ablagerung, da künstlicher Ausbau (kanalisiert)		
Substrat:	überwiegend Sand-Kies, leicht schluffig, nicht beprobungswürdig		
Geschätzte Mächtigkeit:	mm - cm - Bereich		
Anmerkungen:	klares Wasser, Ausbau des Wehres zur Sohlgleite		
	Bad Lauchstädter Mineralbrunnen-Quelle unweit entfernt		
Anfahrt:	Parkplatz am Gärtnerweg in Bad Lauchstädt

Abbildung 1: Wehr in Bad Lauchstädt
