Gewässer: Saale / Mühlgraben Lfd. Nr. 1a

Ort: Calbe, Fußgängerbrücke RW: 4485631

Datum: 27.10.2011 HW: 5752998

Protokoll Vorort-Begehung

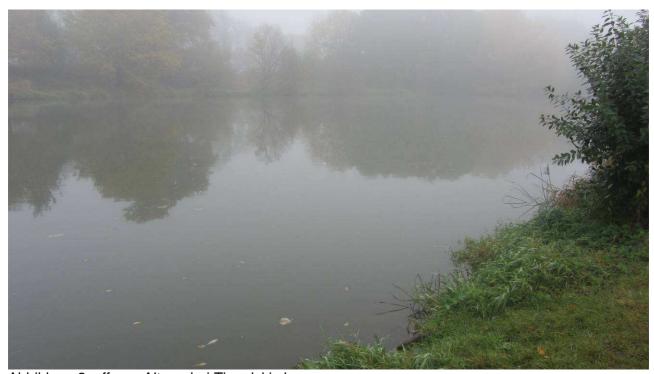
Substrat: schlammig, sehr geringe Fließgeschwindigkeit

Anmerkungen: Altarm mit Abfluss zur Saale, Fließgefälle erkennbar gewesen

ca. 15-20 m breites Sedimentbecken, offener Altarm

Abbildung 2: offener Altarm bei Tippelskirchen

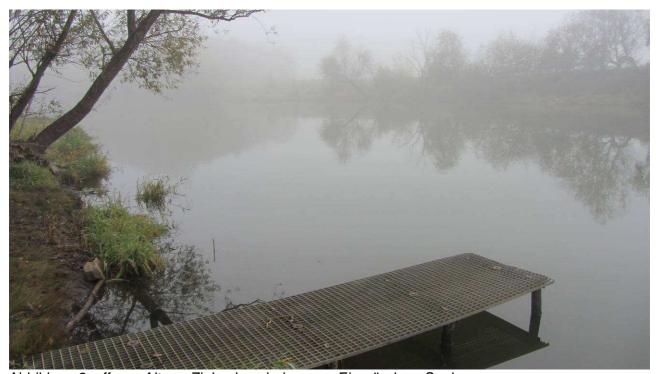
Substrat: schlammig, da geringe Fließgeschwindigkeit bzw. nur Saale-Rückstau

Anmerkungen: kein direkter Zufluss, Flut-/Überschwemmungsgebiet

Abbildung 2: offener Altarm Zinkenbusch, kurz vor Einmündung Saale

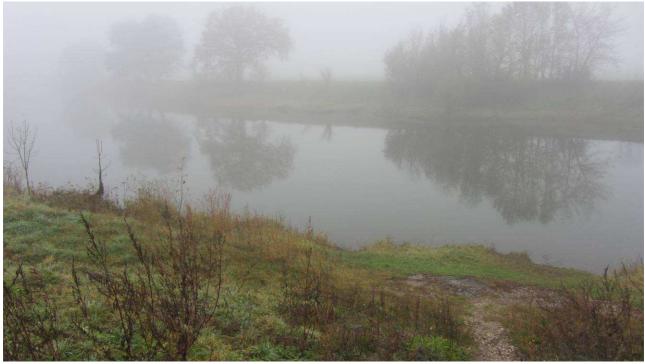
Substrat: schlammig, da geringe Fließgeschwindigkeit bzw. nur Saale-Rückstau

Abbildung 1: offener Altarm Zinkenbusch

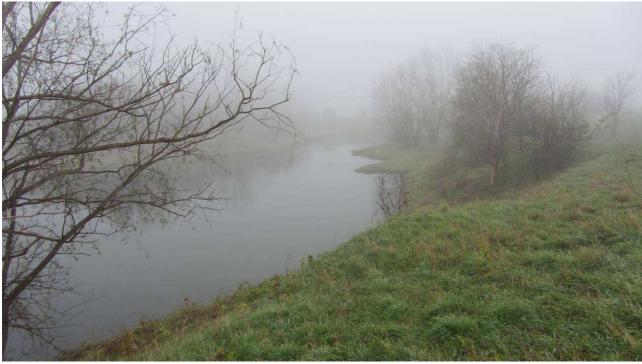
Substrat: schlammig, da geringe Fließgeschwindigkeit bzw. nur Saale-Rückstau

Abbildung 1: Altarm am Zinkenbusch mit südlicher Dammbegrenzung

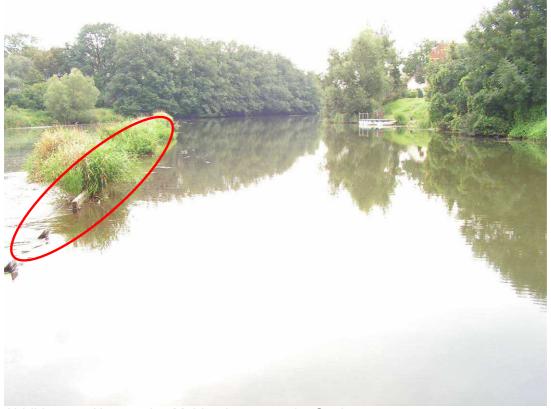
Sedimentationsbereiche: Sohle, am Abgang des Mühlengrabens von der Saale (Inselbildung)

Substrat: schlammig

Geschätzte Mächtigkeit: +/- 1,0m

Anmerkungen: Spundwand quer durch den Fluss, trübes Wasser, sehr geringe

Abbildung 2: Abgang des Mühlgrabens von der Saale

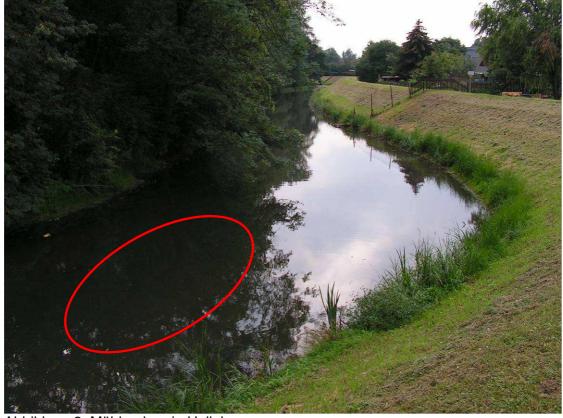
Substrat: feinsedimentär

Geschätzte Mächtigkeit: ≥1,0m

Anmerkungen: geringe Fließgeschwindigkeit, stark getrübtes Wasser

Abbildung 2: Mühlgraben in Holleben

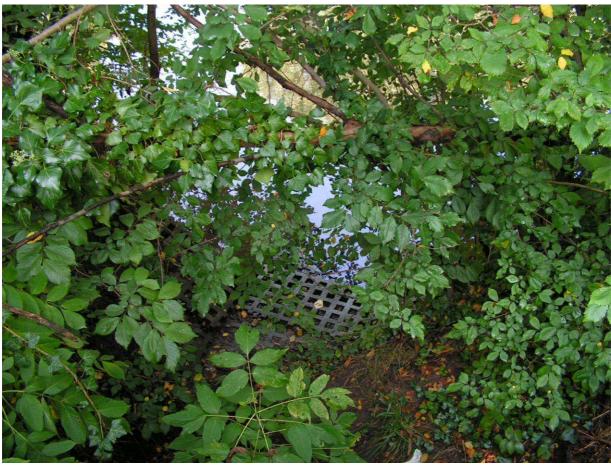
Anmerkungen: Mündungsbereich trocken, schwache Saaleströmung (nähe Wehr)

-> mögliche Sedimentation

Abbildung 1: Lachemündung in die Saale, südliche Richtung in Bad Dürrenberg

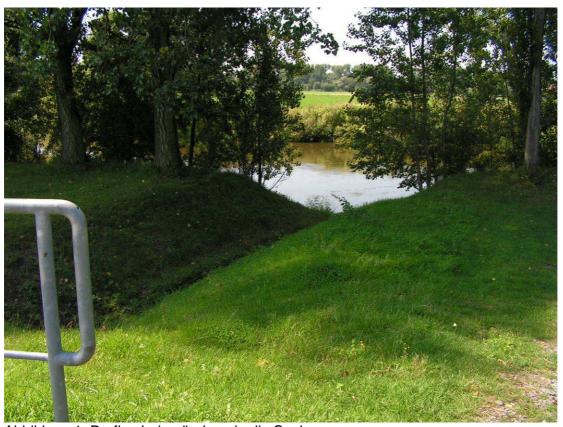
Anmerkungen: geringe Sedimentation, starke Strömung am Prallhang

Abbildung 1: Dorfbacheinmündung in die Saale

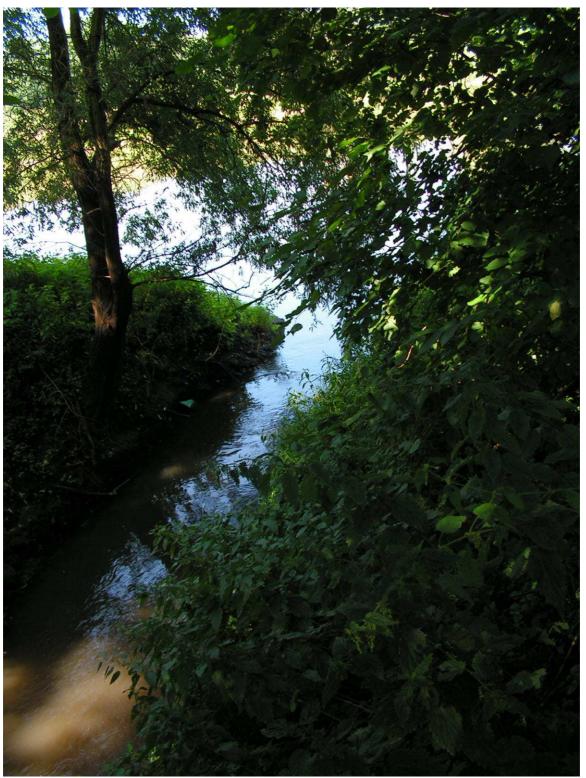
Geschätzte Mächtigkeit: keine bis geringe Sedimentation

Anmerkungen: starker Zufluss, Anlandungen werden wieder freigespült bzw.

Abbildung 1: Rippachmündung, starke Strömung

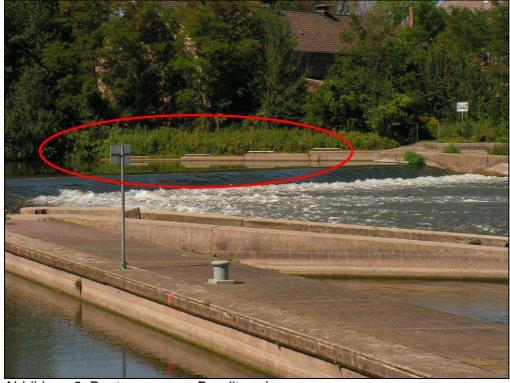
Abbildung 2: Bootsrampe am Beuditzwehr

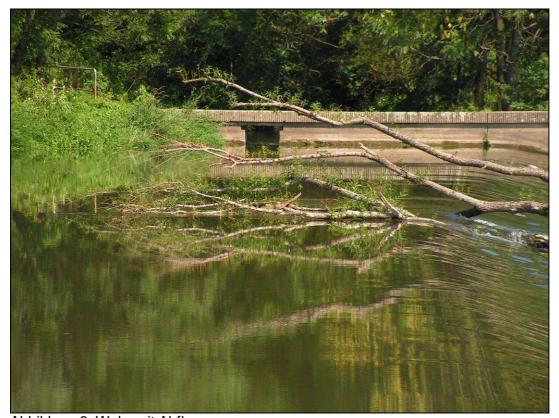
Geschätzte Mächtigkeit: 1,20-1,50m

Anmerkungen: Abgang Mühlengraben, unbekannte Sedimentmächtigkeit

Abbildung 2: Wehr mit Abfluss

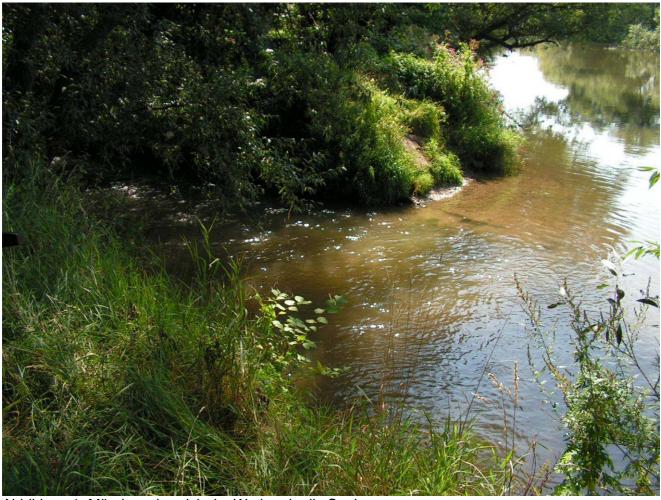
Geschätzte Mächtigkeit: nicht nennenswert

Anmerkungen: geringe Sedimentationsraten, verschiedene Mühlen flussaufwärts

Abbildung 1: Mündungsbereich der Wethau in die Saale

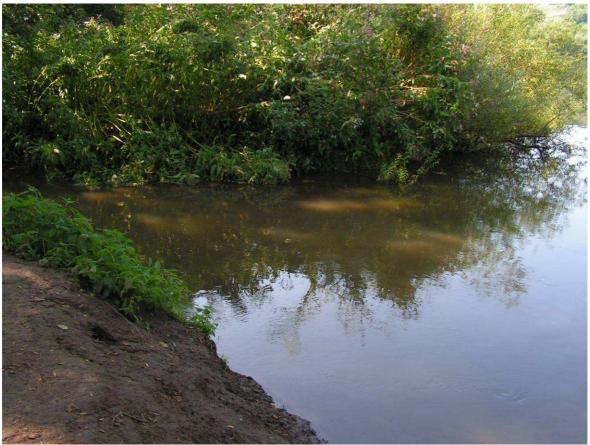
Substrat: geringe Sedimentationsrate zwischen Mündung und Staustufe

nicht beprobungswürdig

Abbildung 1: Einmündungsbereich Kleine Saale in die Saale

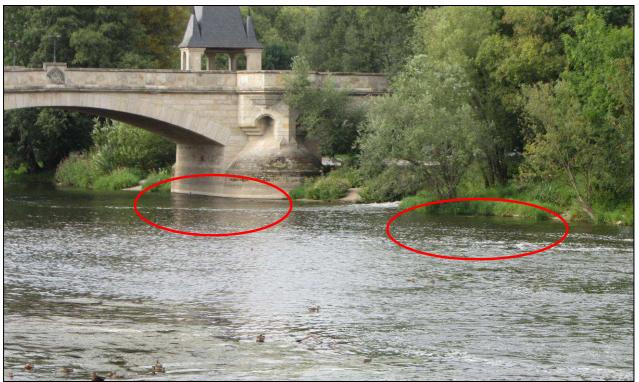
Gewässer: Lfd. Nr. 25 Saale Ort: Wehr Bad Kösen RW: 4480561 Datum: HW: 23.08.2011 5666720 Uhrzeit: 16:05 D. Nehring, C. Gleißner Durchgeführt durch: Weitere Anwesende: Sedimentationsbereiche: unterhalb des Wehres, am Ausstieg Substrat: Geschätzte Mächtigkeit: Anmerkungen: starke Strömung, zwischen Fischaufstieg und Brücke mögliche Sedimentation Anfahrt: Bad Kösen, Naumburgerstraße (B87); nach der Brückenüberquerung

Abbildung 2: Fischtreppe zwischen Brücke und Wehr
