Fotodokumentation – Standortbegehung

Fotodokumentation – Echolotung

Fotodokumentation – Peilstangensondierung

Fotodokumentation – Probenahme

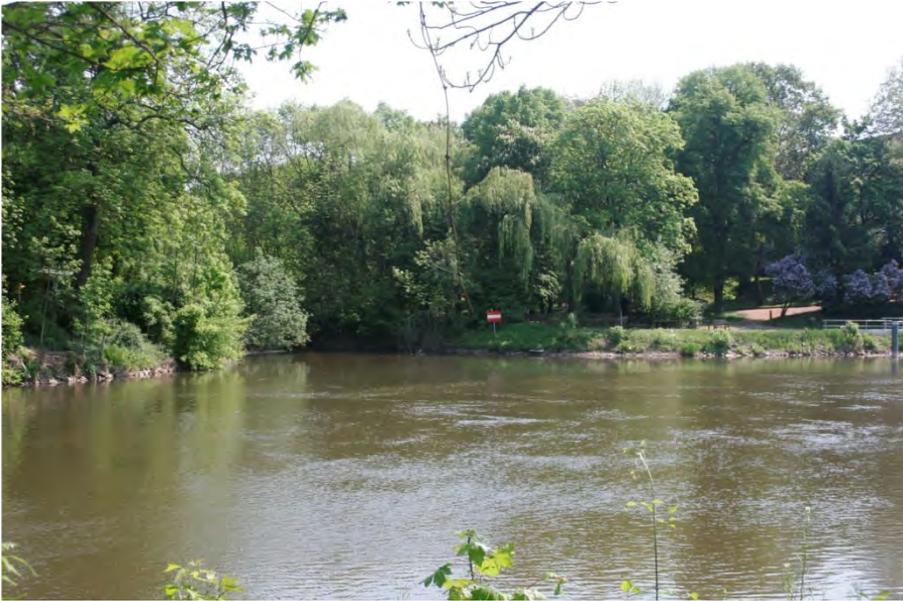
<p>Datum: 30.04.2014</p> <p>Blick nach Osten</p> <p>Ausleitung Stromsaale in den Mühlgraben</p>

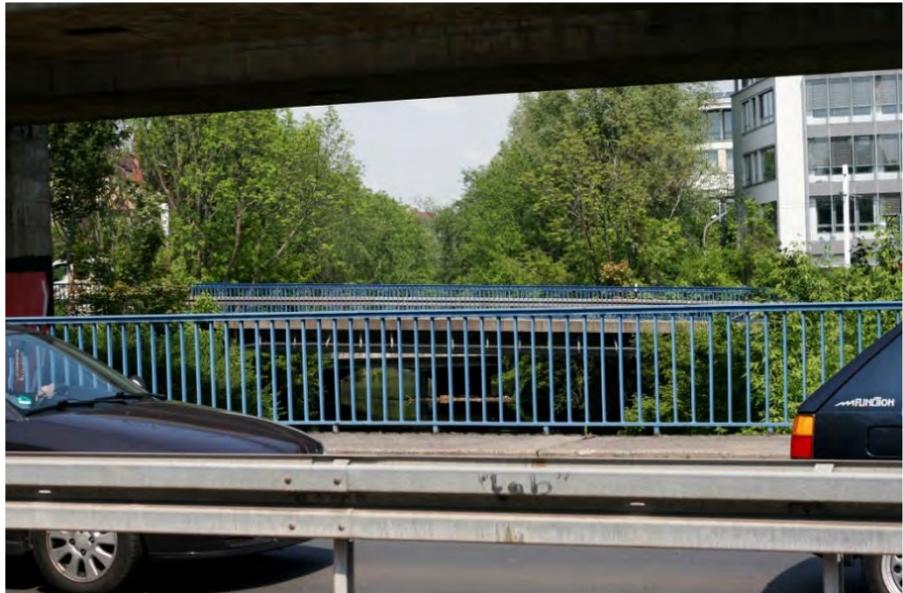
<p>Datum: 30.04.2014</p> <p>Blick stromabwärts von der Brücke Abfahrt B80</p> <p>Auf einer Strecke von ca. 200 m stromabwärts 4 Brückenbauwerk: Brücke Abfahrt B80, Magistrale/B80, Straßenbahnbrücke, Schwarze Brücke)</p>

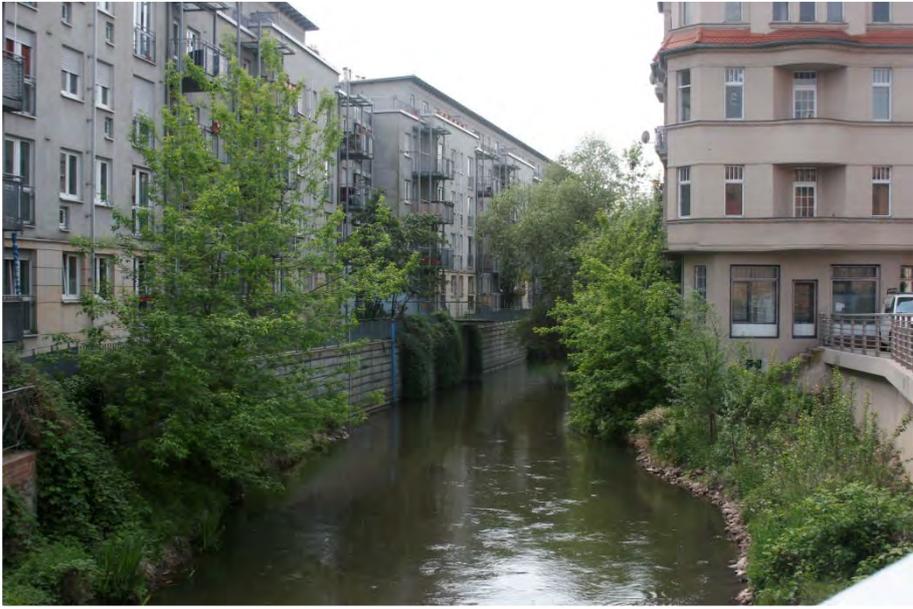
<p>Datum: 30.04.2014</p> <p>Blick stromaufwärts von der Klausbrücke</p> <p>Beidseitig Uferbefestigung (Mauern) und geschlossene Bebauung aus Mehrfamilienhäusern</p>

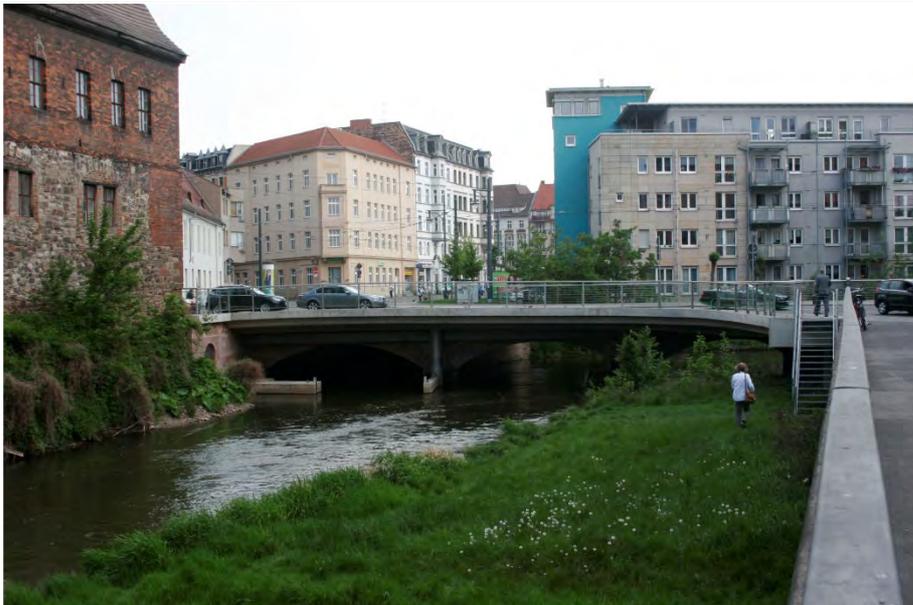
<p>Datum: 30.04.2014</p> <p>Blick stromaufwärts vom Robert-Franz-Ring in Richtung Klausbrücke</p> <p>Linker Brückenbogen = Einlauf der überbauten Gerbersaale in den Mühlgraben</p>

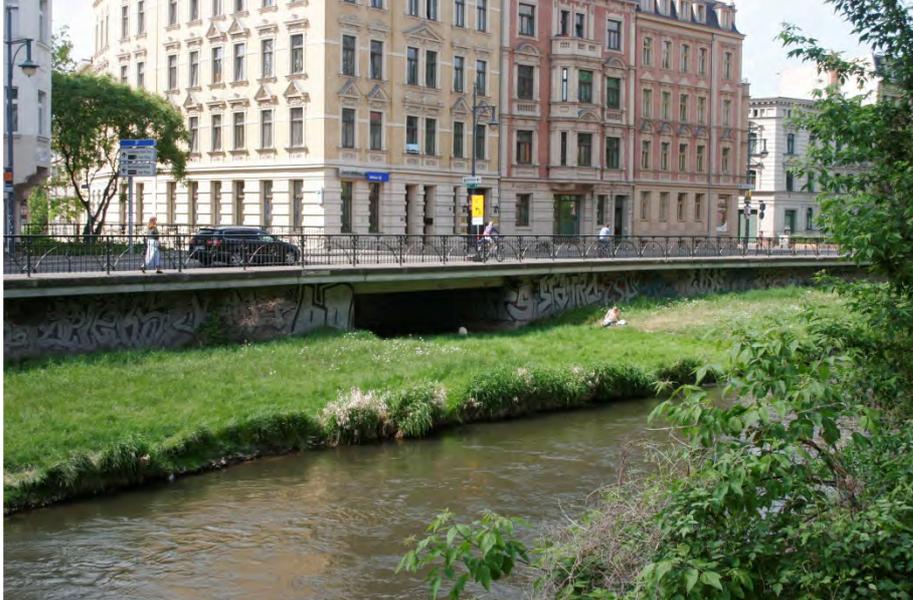
<p>Datum: 30.04.2014</p> <p>Blick stromabwärts in Richtung Hulbe</p> <p>Hulbe dient als Hochwasserentlaster der Stromsaale; nicht ständig wasserführend</p>

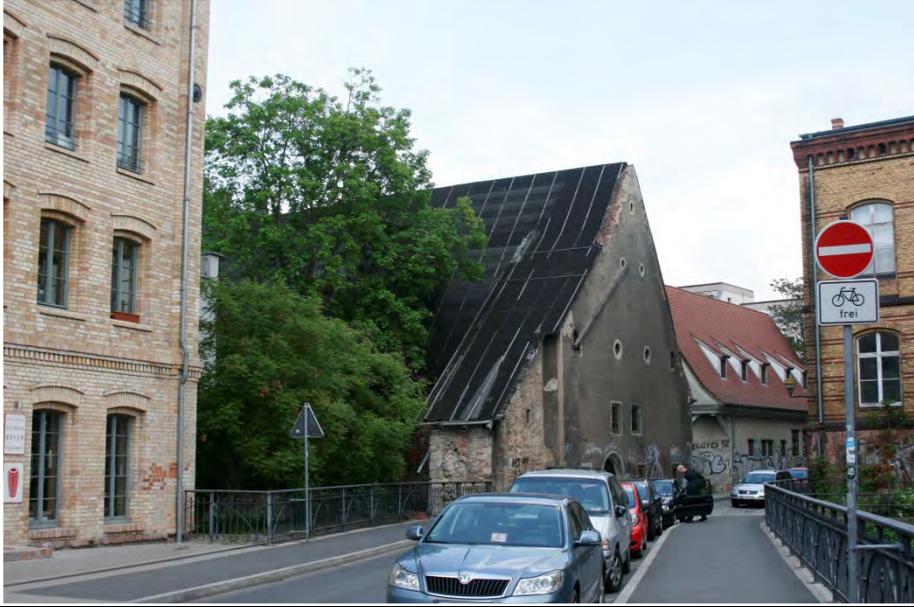
<p>Datum: 30.04.2014</p> <p>Blick in Richtung Neue Mühle an der Mühlpforte</p>

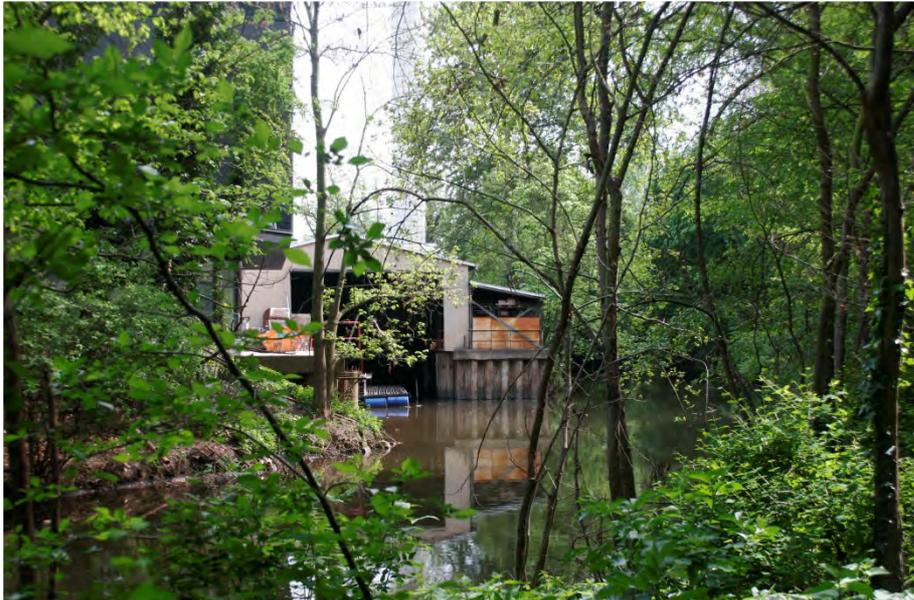
<p>Datum: 30.04.2014</p> <p>Blick stromaufwärts in Richtung „alter Hafen“ (Grundstück Kunsthochschule Burg Giebichenstein)</p>

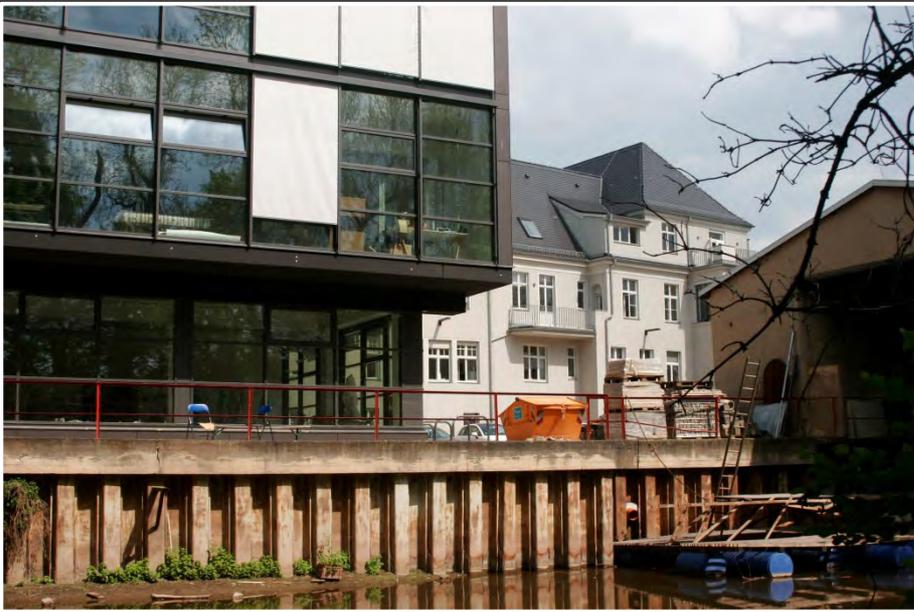
<p>Datum: 30.04.2014</p> <p>Blick in Richtung „alter Hafen“ (Grundstück Kunsthochschule Burg Giebichenstein)</p> <p>Uferbefestigung mittels Spundwand</p>

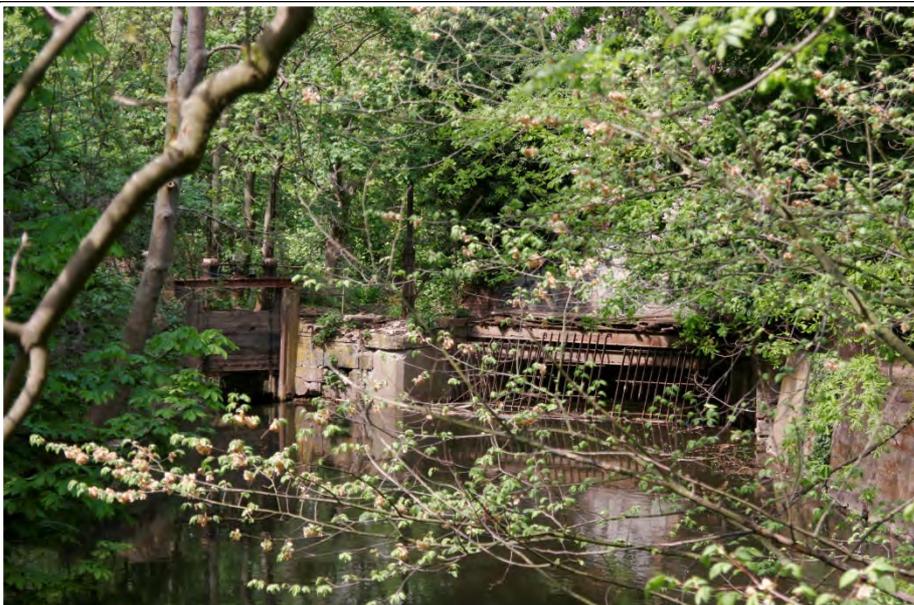
<p>Datum: 30.04.2014</p> <p>Blick stromabwärts von der Steinmühlenbrücke in Richtung Steinmühle</p> <p>links stetig geöffneter Bypass</p> <p>beidseitig Uferbefestigung (Mauern)</p>

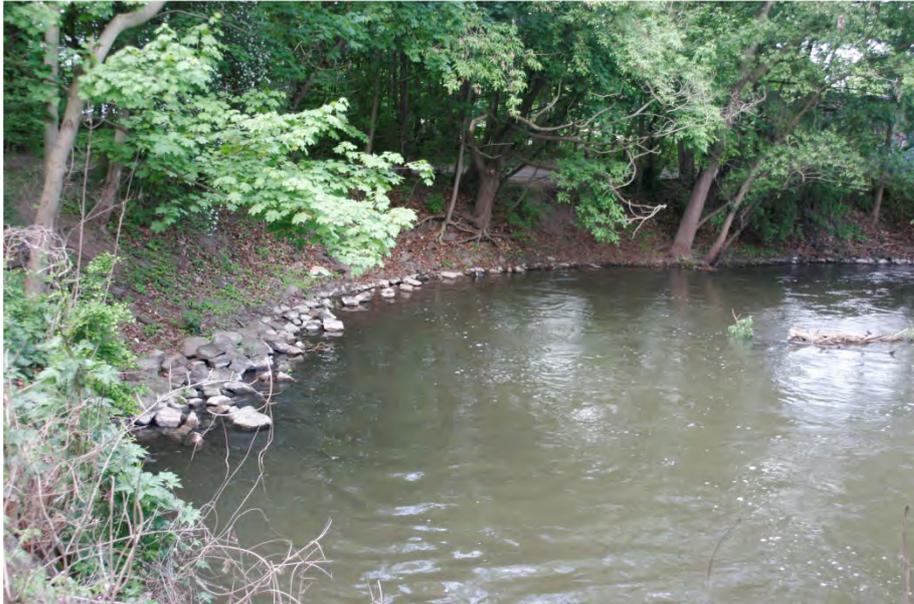
<p>Datum: 30.04.2014</p> <p>Blick stromabwärts nördlich der Steinmühle</p> <p>stellenweise aufgelockerter Bewuchs und Uferbefestigung links mit Wasserbausteinen</p>

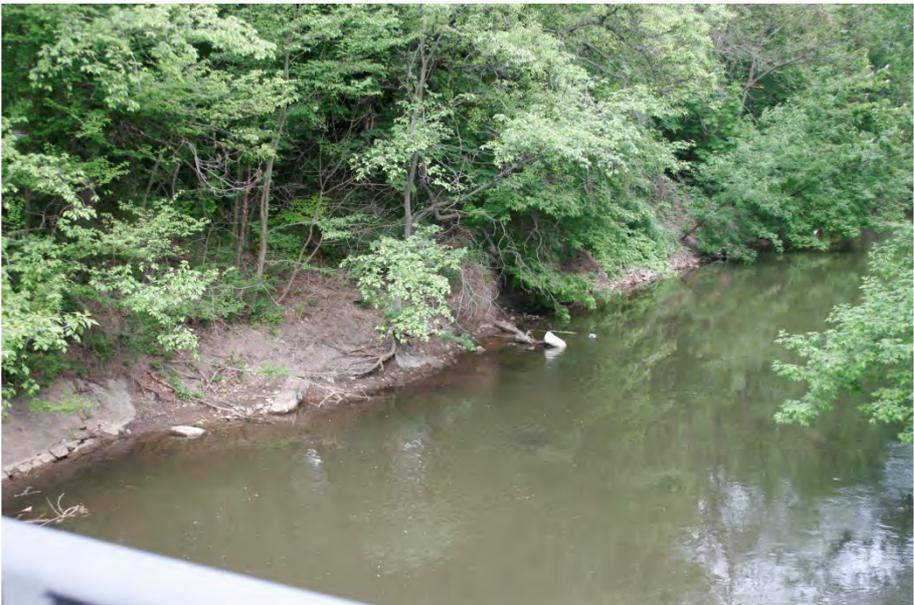
<p>Datum: 30.04.2014</p> <p>Blick stromaufwärts von der Ochsenbrücke</p> <p>beidseitig dichter Bewuchs, stellenweise aufgelockert</p>

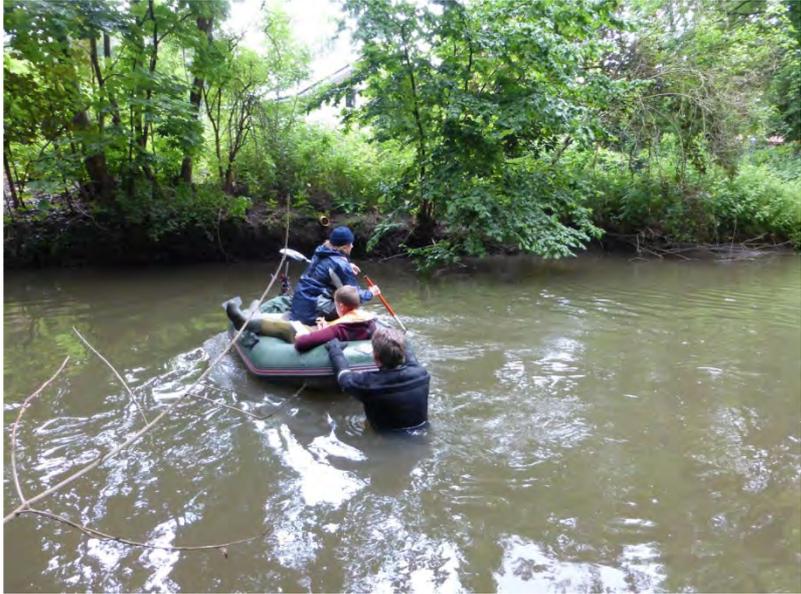
<p>25.06.2014</p> <p>Profil ZP1</p> <p>ca. 100 m stromabwärts von der Ausleitung der Stromsaale in den Mühlgraben</p>

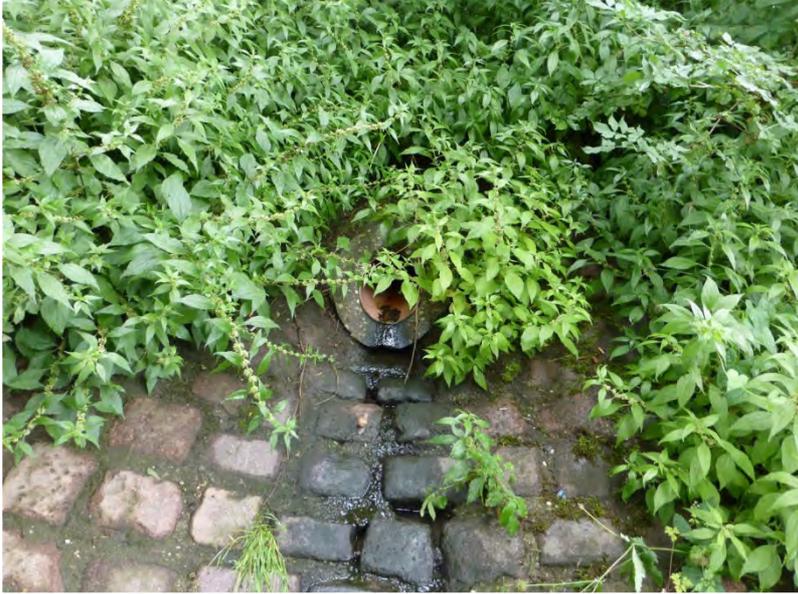
<p>25.06.2014</p> <p>Profil ZP2</p> <p>unterhalb der Magistrale/ B80</p> <p>Regenwassereinlauf in den Mühlgraben stromabwärts rechtsseitig</p>

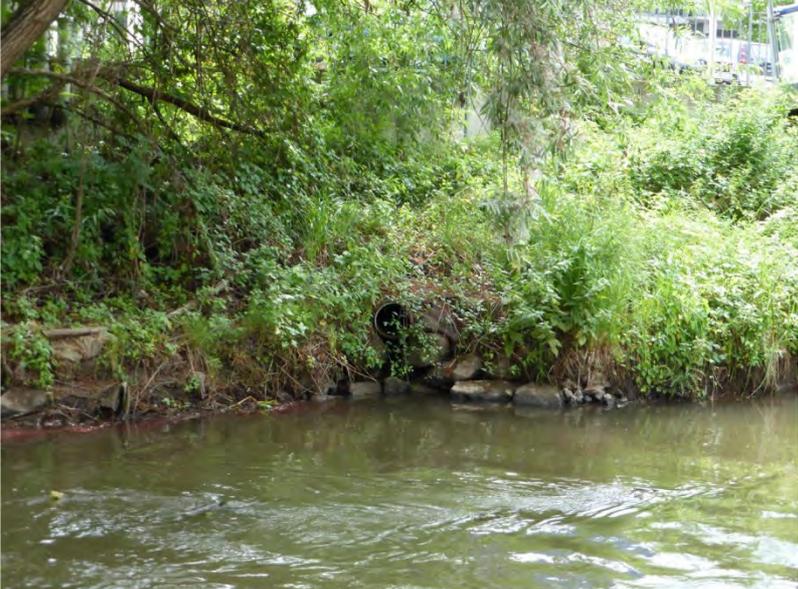
<p>25.06.2014</p> <p>Profil 11</p> <p>nördlich der Hallorenbrücke</p> <p>Regenwassereinlauf in den Mühlgraben stromabwärts rechtsseitig</p>

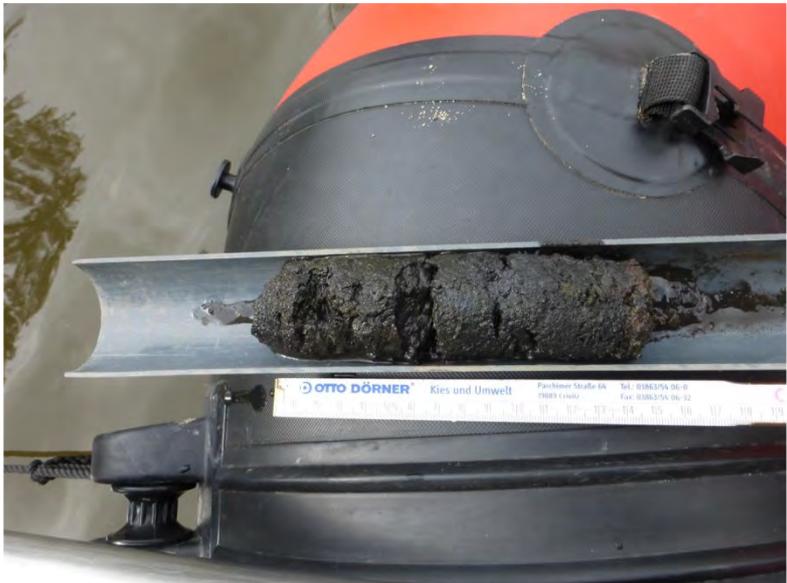
<p>07.07.2014</p> <p>Profil 50 / PN 1/14</p> <p>Auslegen des Sedimentkerns (15 cm) auf der Schüttrinne</p>

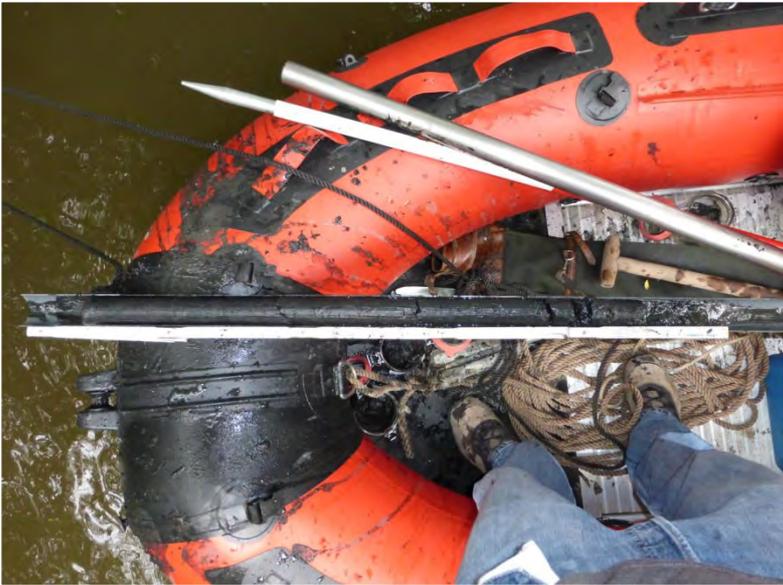
<p>07.07.2014</p> <p>Profil 46 / PN 2/14</p> <p>Auslegen des Sedimentkerns (80 cm) auf der Schüttrinne</p>

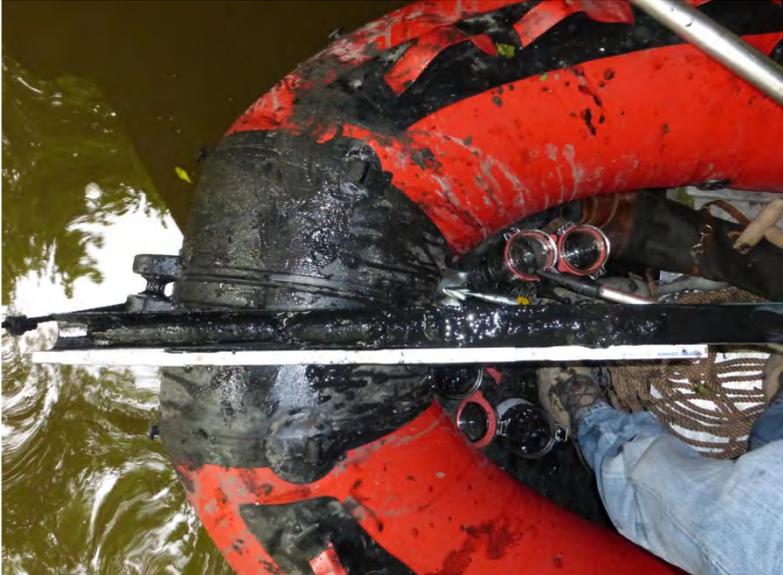
<p>07.07.2014</p> <p>Profil 41 / PN 3/14</p> <p>Auslegen des Sedimentkerns (60 cm) auf der Schüttrinne</p>

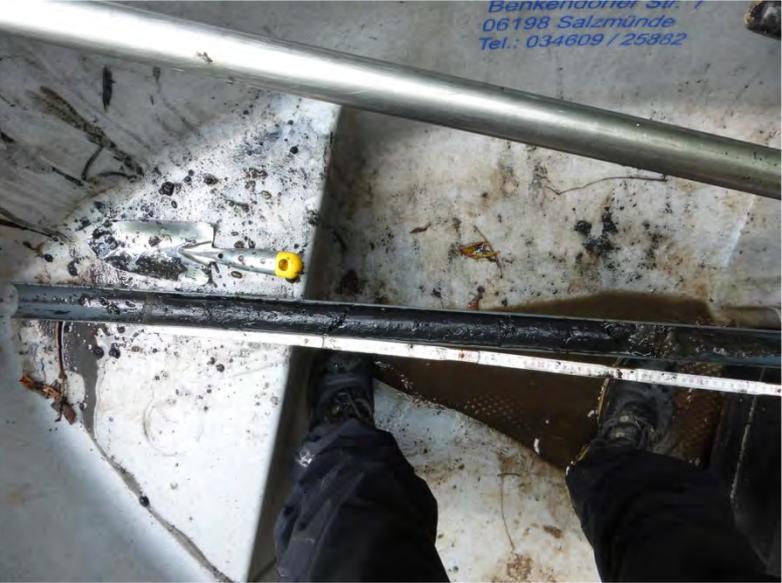
<p>11.07.2014</p> <p>Profil 32 / PN 4/14</p> <p>Auslegen des Sedimentkerns (70 cm) auf der Schüttrinne</p>

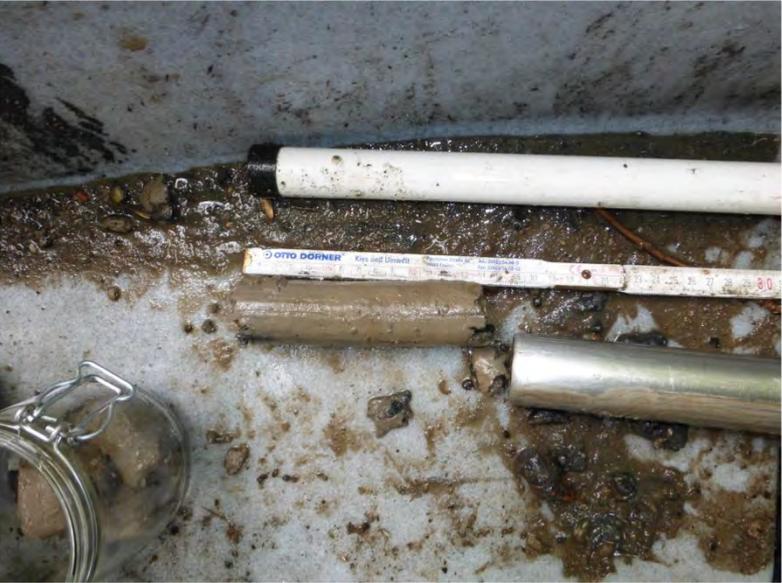
<p>11.07.2014</p> <p>Profil 5 / PN 7/14</p> <p>Auslegen des Sedimentkerns (15 cm)</p>
