Wanderhinderniscode BS_WH01

Verortung		Bauwerkskennung	
Gewässername	Böse Sieben	Bauwerks- bezeichnung	
OWK	SAL06OW13-00		
Gewässerordnung	1		
Fl.-km	1+026	Bauwerkskategorie	Brücke
Koordinaten	E 682130	Wanderhindernis Code	BS_WH01
	N 5709441	QWB ID	20129

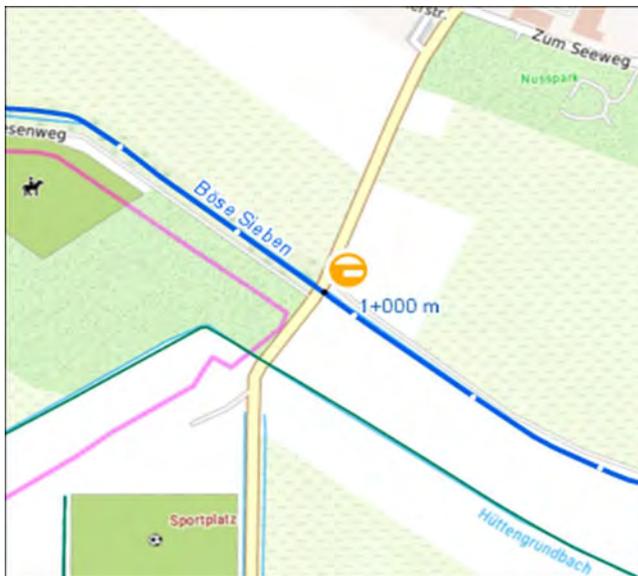
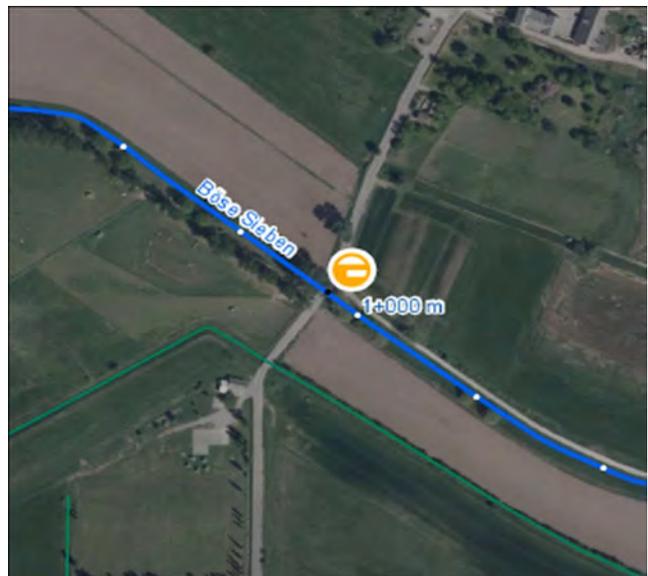
Wanderhinderniscode BS_WH01

Bewertung der ökologischen Durchgängigkeit	
Beschreibung	- Balkenbrücke als Verkehrsweg für landwirtschaftliche Fahrzeuge - Natürliche Substratauflage vorhanden
Ökologische Durchgängigkeit	eingeschränkt durchgängig
Barrierewirkung	- Sohle und Ufer befestigt

Maßnahmenvariante	- Umbau in Maulprofil - Umbau in besser passierbare Anlage
Vorzugsvariante	Umbau in Maulprofil
Maßnahmenpriorität	nicht prioritär

Wasserrecht	kein Wasserrecht betroffen
Anmerkungen	- Kreisstraße K2316 - Planung für Neubau fertig, PFV läuft

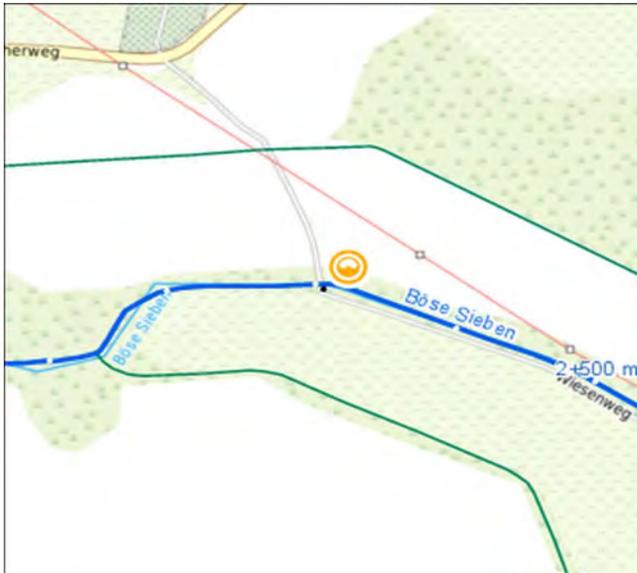
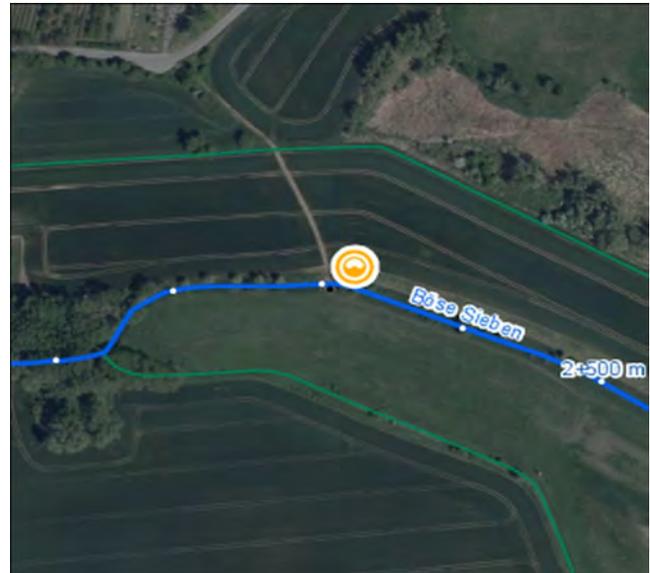
Wanderhinderniscode BS_WH02

Bewertung der ökologischen Durchgängigkeit	
Beschreibung	- Wirtschaftswegbrücke - Gewässersohle und Ufer befestigt
Ökologische Durchgängigkeit	eingeschränkt durchgängig
Barrierewirkung	- keine natürliche Substratauflage vorhanden

Maßnahmenbeschreibung	
Maßnahmenvariante	- Rückbau der Anlage - Umbau in Maulprofil
Vorzugsvariante	Umbau in Maulprofil
Maßnahmenpriorität	nicht prioritär

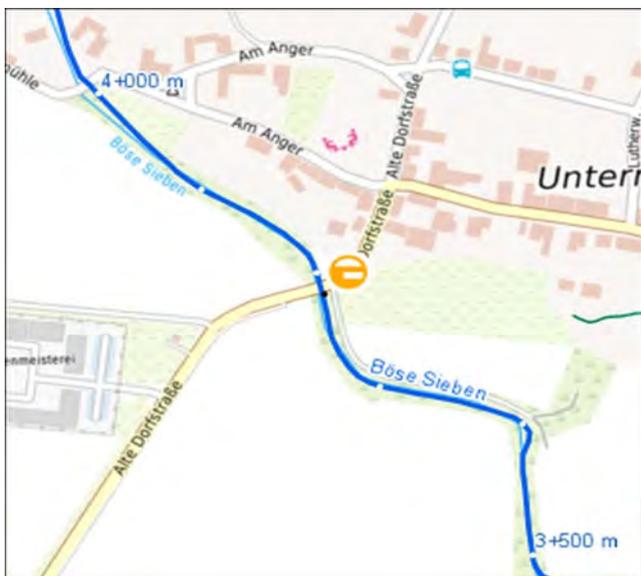
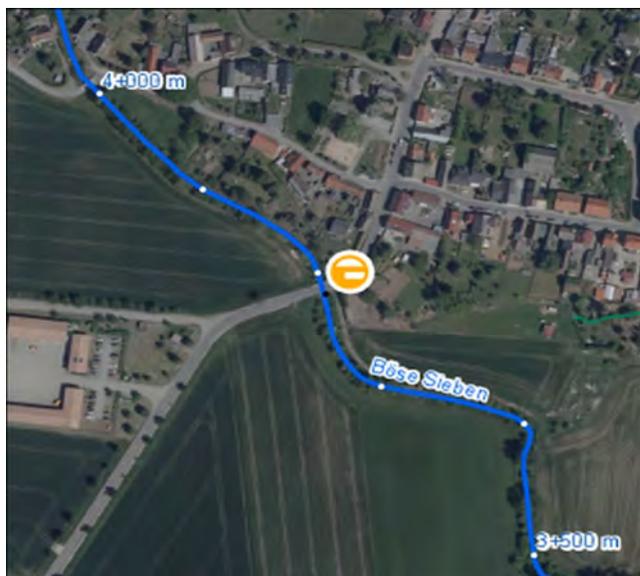
Wanderhinderniscode BS_WH03

Bewertung der ökologischen Durchgängigkeit	
Beschreibung	- Bogenbrücke als Verkehrsweg - Ufersicherung
Ökologische Durchgängigkeit	eingeschränkt durchgängig
Barrierewirkung	- keine natürliche Substratauflage vorhanden

Maßnahmenbeschreibung	
Maßnahmenvariante	- Umbau in Maulprofil - Umbau der Gewässersohle am Bauwerk
Vorzugsvariante	Umbau der Gewässersohle am Bauwerk
Maßnahmenpriorität	nicht prioritär

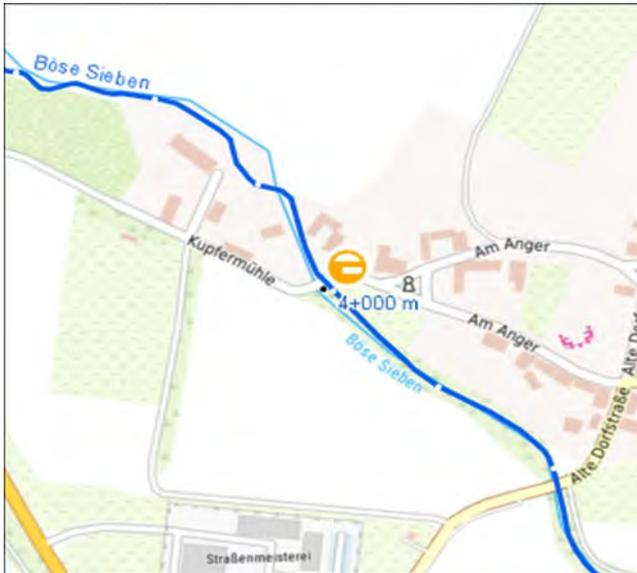
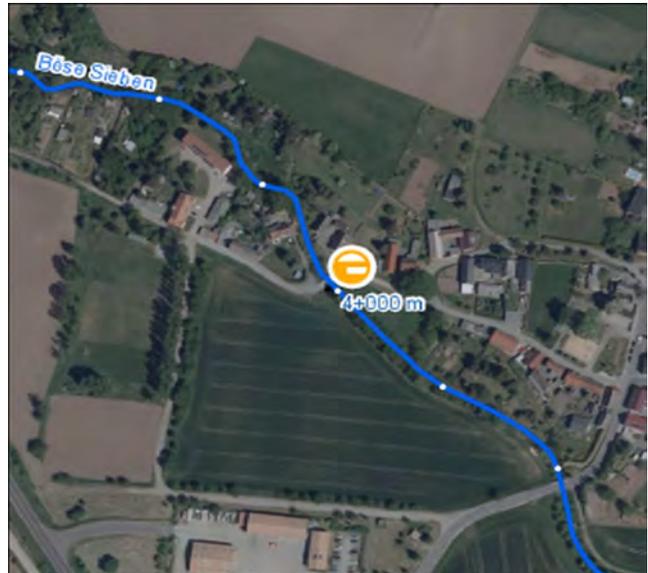
Wanderhinderniscode BS_WH04

Bewertung der ökologischen Durchgängigkeit	
Beschreibung	- Balkenbrücke als Verkehrsweg - Befestigung Gewässersohle und Ufersicherung
Ökologische Durchgängigkeit	eingeschränkt durchgängig
Barrierewirkung	- keine natürliche Substratauflage vorhanden

Maßnahmenbeschreibung	
Maßnahmenvariante	- Umbau in Maulprofil - Umbau der Gewässersohle am Bauwerk
Vorzugsvariante	Umbau der Gewässersohle am Bauwerk
Maßnahmenpriorität	nicht prioritär

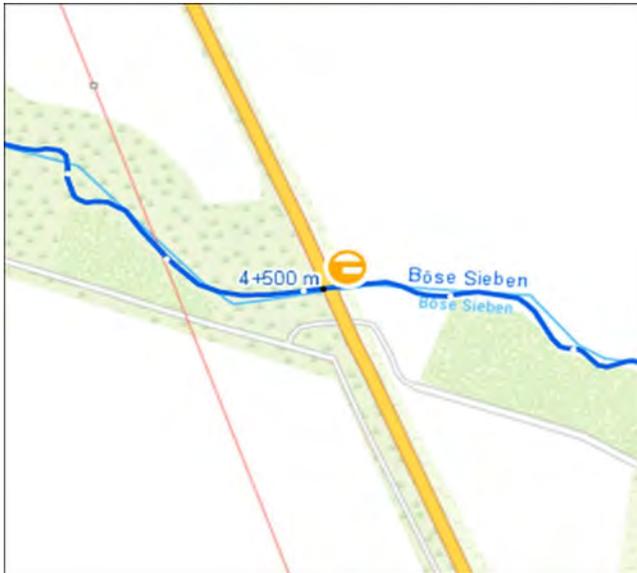
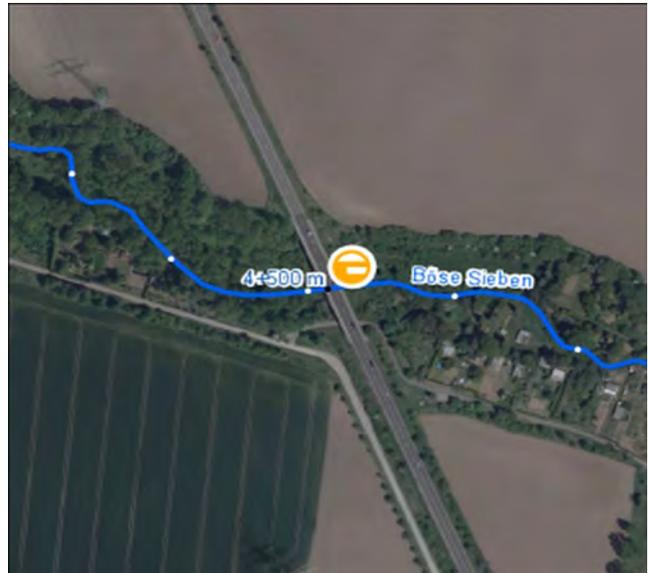
Wanderhinderniscode BS_WH05

Bewertung der ökologischen Durchgängigkeit	
Beschreibung	- Balkenbrücke der B180 - Ufer- und Sohle mit Rasengitterplatten gesichert
Ökologische Durchgängigkeit	eingeschränkt durchgängig
Barrierewirkung	- glatte Rasengitterplatten in Gewässersohle

Maßnahmenvariante	- Umbau in besser passierbare Anlage - Umbau der Gewässersohle am Bauwerk
Vorzugsvariante	Umbau der Gewässersohle am Bauwerk
Maßnahmenpriorität	nicht prioritär

Wasserrecht	kein Wasserrecht betroffen
Anmerkungen	- Umbau der Gewässersohle z.B. durch Ersatzneubau ingenieurbioologischer Ufersicherungen

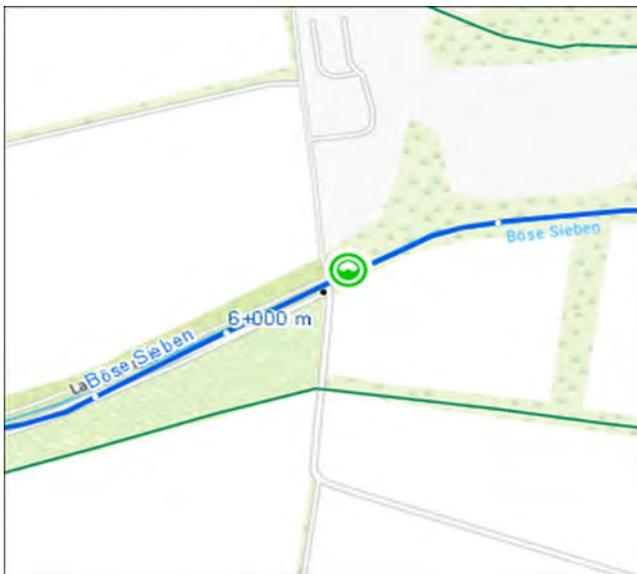
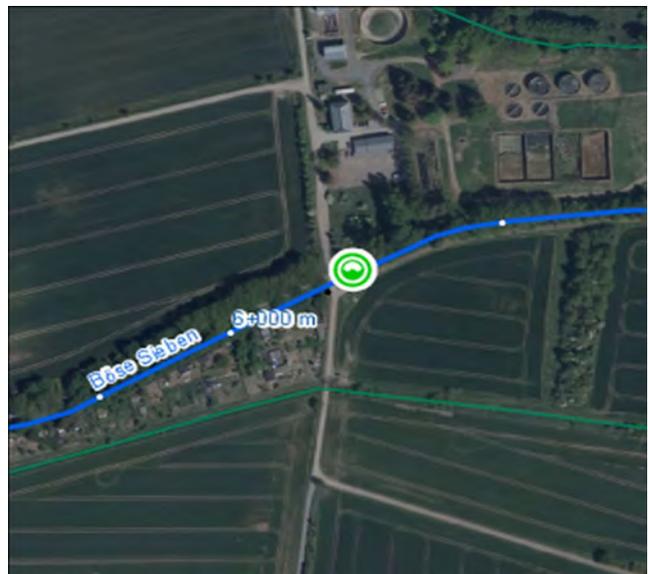
Wanderhinderniscode BS_WH06

Bewertung der ökologischen Durchgängigkeit	
Beschreibung	- Straßenbrücke an Kläranlage - keine Befestigung der Gewässersohle oder Ufersicherung erkennbar - Berme vorhanden
Ökologische Durchgängigkeit	ökologisch durchgängig
Barrierewirkung	- keine

Maßnahmenvariante	- Keine Maßnahme vorgesehen
Vorzugsvariante	Keine Maßnahme vorgesehen
Maßnahmenpriorität	nicht prioritär

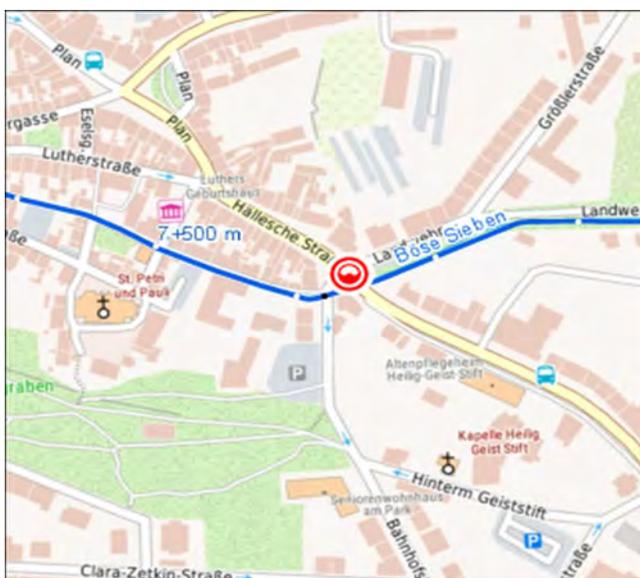
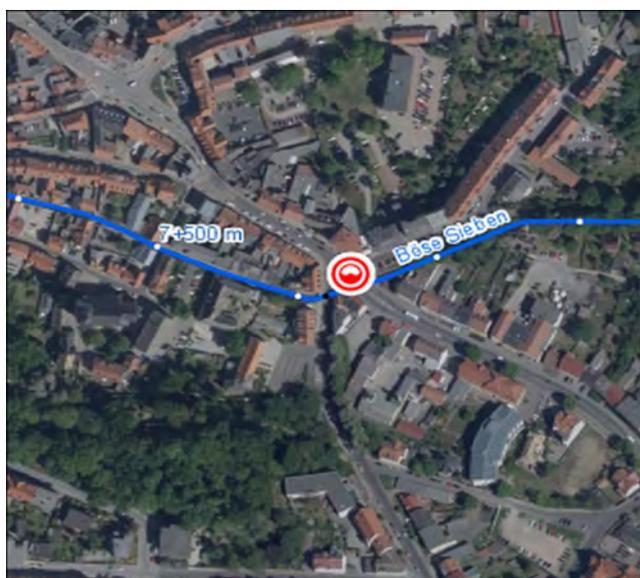
Wanderhinderniscode BS_WH08

Bewertung der ökologischen Durchgängigkeit	
Beschreibung	- Gewässerverlauf über ca. 40m gedeckelt - Verkehrsknoten über dem Gewässer - zwei Straßenbrücken verbunden
Ökologische Durchgängigkeit	nicht durchgängig
Barrierewirkung	- keine natürliche Substratauflage erkennbar - keine Berme vorhanden

Maßnahmenvariante	- Umbau in besser passierbare Anlage - Neubau Durchlassprofil
Vorzugsvariante	Umbau Durchlassprofil
Maßnahmenpriorität	nicht prioritär

Wasserrecht	kein Wasserrecht betroffen
Anmerkungen	- Neubau mehrerer Einzelbrücken - wurde wegen starker Auflandung im Feb 2022 gespült

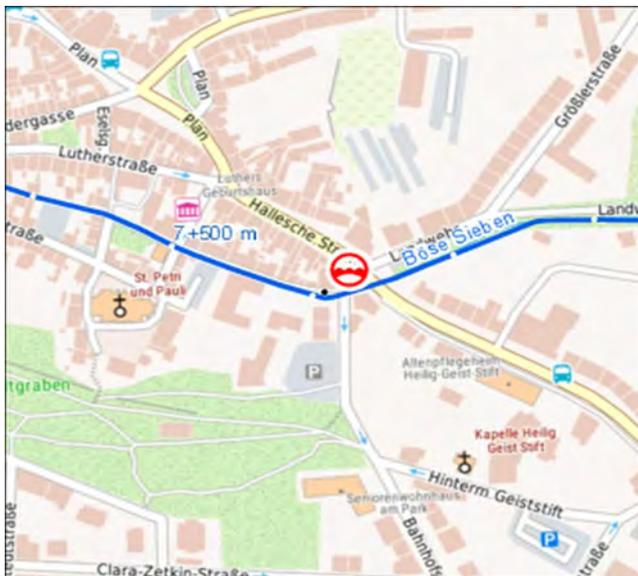
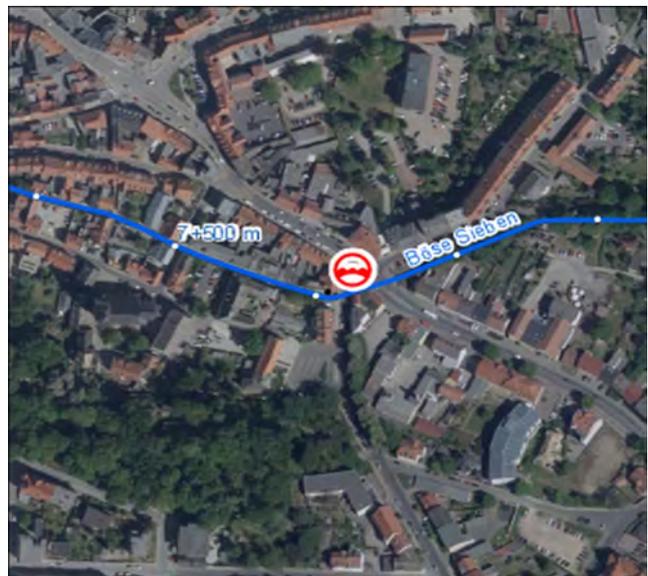
Wanderhinderniscode BS_WH09

Bewertung der ökologischen Durchgängigkeit	
Beschreibung	- Sohlabsturz mit ca. 40cm Absturzhöhe
Ökologische Durchgängigkeit	nicht durchgängig
Barrierewirkung	- Sohle vollständig gepflastert - keine natürliche Sohlsustratauflage vorhanden

Maßnahmenvariante	- Umbau in Sohlgleite
Vorzugsvariante	Umbau in Sohlgleite
Maßnahmenpriorität	nicht prioritär

Wasserrecht	kein Wasserrecht betroffen
Anmerkungen	- Umsetzung i.V.m. linearer Maßnahme BS_PA06 zur Entfernung der Pflasterung und Renaturierung der Bachsohle - unter Berücksichtigung der Statik von Uferwänden und Brückenbauwerken

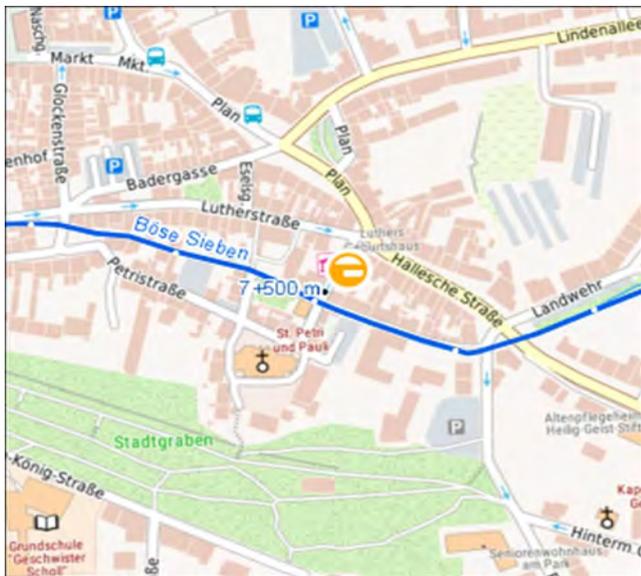
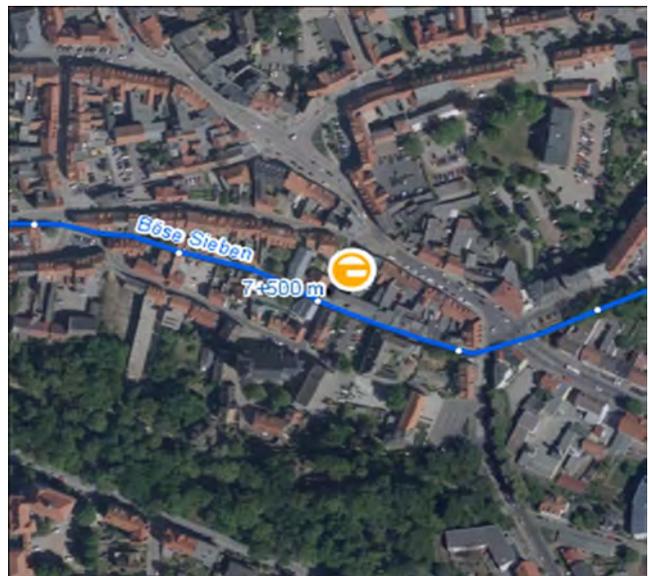
Wanderhinderniscode BS_WH10

Bewertung der ökologischen Durchgängigkeit	
Beschreibung	- Balkenbrücke als Verkehrsweg
Ökologische Durchgängigkeit	eingeschränkt durchgängig
Barrierewirkung	- Gewässersohle gepflastert - keine natürliche Substratauflage vorhanden

Maßnahmenvariante	- Umbau der Gewässersohle am Bauwerk
Vorzugsvariante	Umbau der Gewässersohle am Bauwerk
Maßnahmenpriorität	nicht prioritär

Wasserrecht	kein Wasserrecht betroffen
Anmerkungen	- Umsetzung i.V.m. linearer Maßnahme BS_PA06 zur Entfernung der Pflasterung und Renaturierung der Bachsohle - unter Berücksichtigung der Statik von Uferwänden und Brückenbauwerken

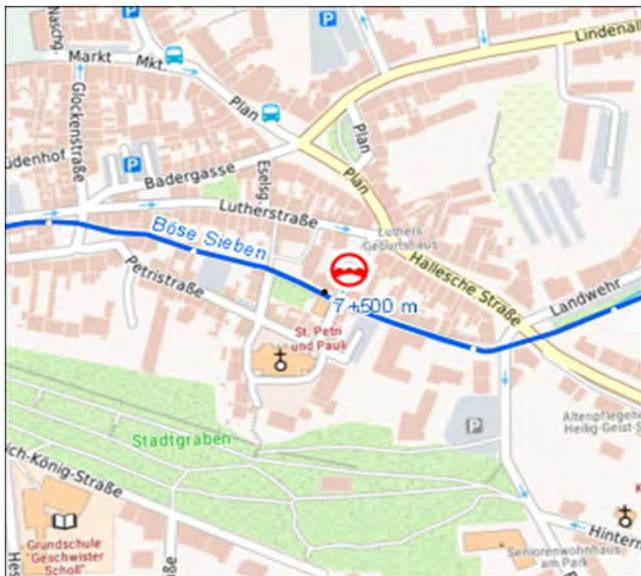
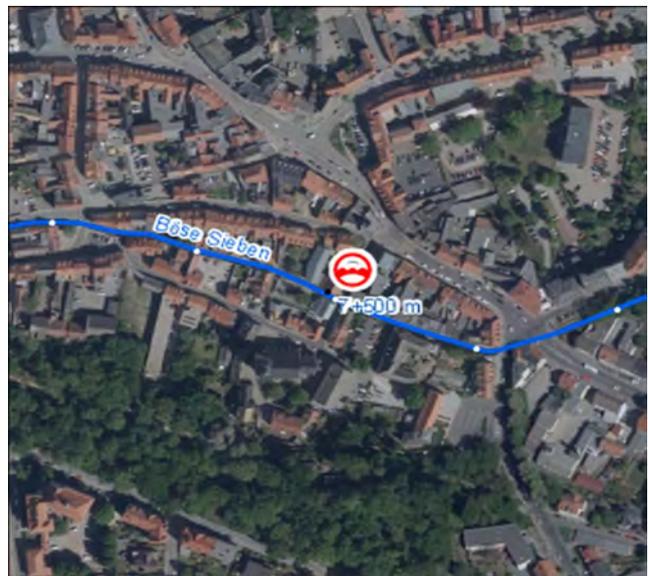
Wanderhinderniscode BS_WH11

Bewertung der ökologischen Durchgängigkeit	
Beschreibung	- Sohlabsturz mit ca. 40cm Absturzhöhe
Ökologische Durchgängigkeit	nicht durchgängig
Barrierewirkung	- Sohle vollständig gepflastert - keine natürliche Sohlsubstratauflage vorhanden

Maßnahmenvariante	- Umbau in Sohlgleite
Vorzugsvariante	Umbau in Sohlgleite
Maßnahmenpriorität	nicht prioritär

Wasserrecht	kein Wasserrecht betroffen
Anmerkungen	- Umsetzung i.V.m. linearer Maßnahme BS_PA06 zur Entfernung der Pflasterung und Renaturierung der Bachsohle - unter Berücksichtigung der Statik von Uferwänden und Brückenbauwerken

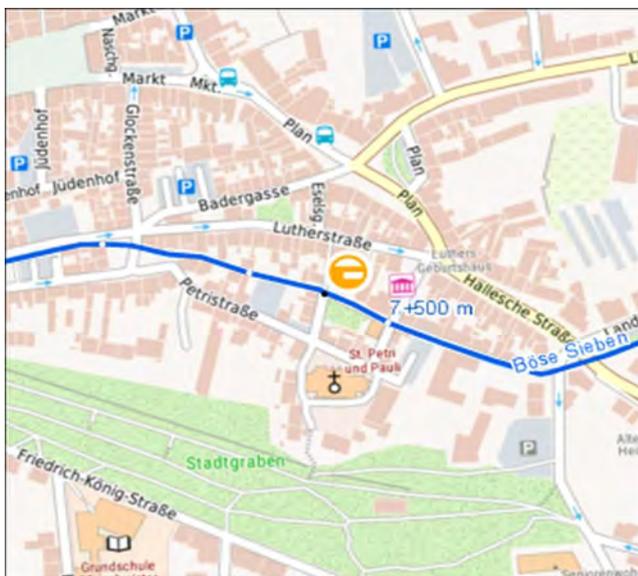
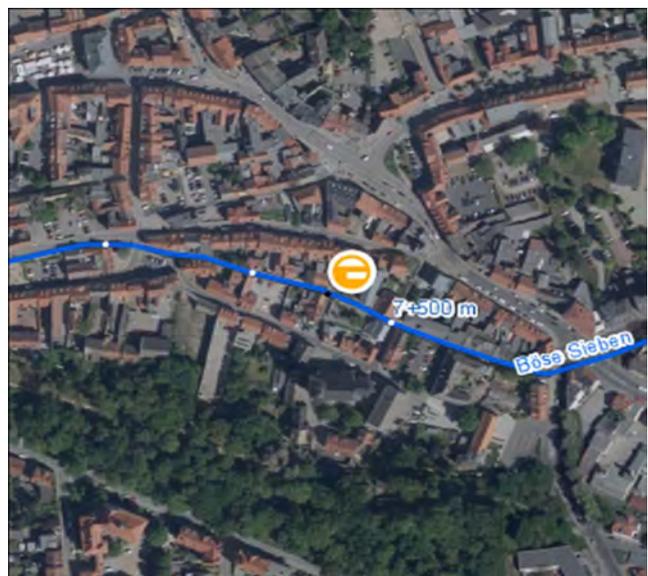
Wanderhinderniscode BS_WH12

Bewertung der ökologischen Durchgängigkeit	
Beschreibung	- Fuß- und Radweg
Ökologische Durchgängigkeit	eingeschränkt durchgängig
Barrierewirkung	- Gewässersohle gepflastert - keine natürliche Substratauflage vorhanden

Maßnahmenvariante	- Umbau der Gewässersohle am Bauwerk
Vorzugsvariante	Umbau der Gewässersohle am Bauwerk
Maßnahmenpriorität	nicht prioritär

Wasserrecht	kein Wasserrecht betroffen
Anmerkungen	- Umsetzung i.V.m. linearer Maßnahme BS_PA06 zur Entfernung der Pflasterung und Renaturierung der Bachsohle - unter Berücksichtigung der Statik von Uferwänden und Brückenbauwerken

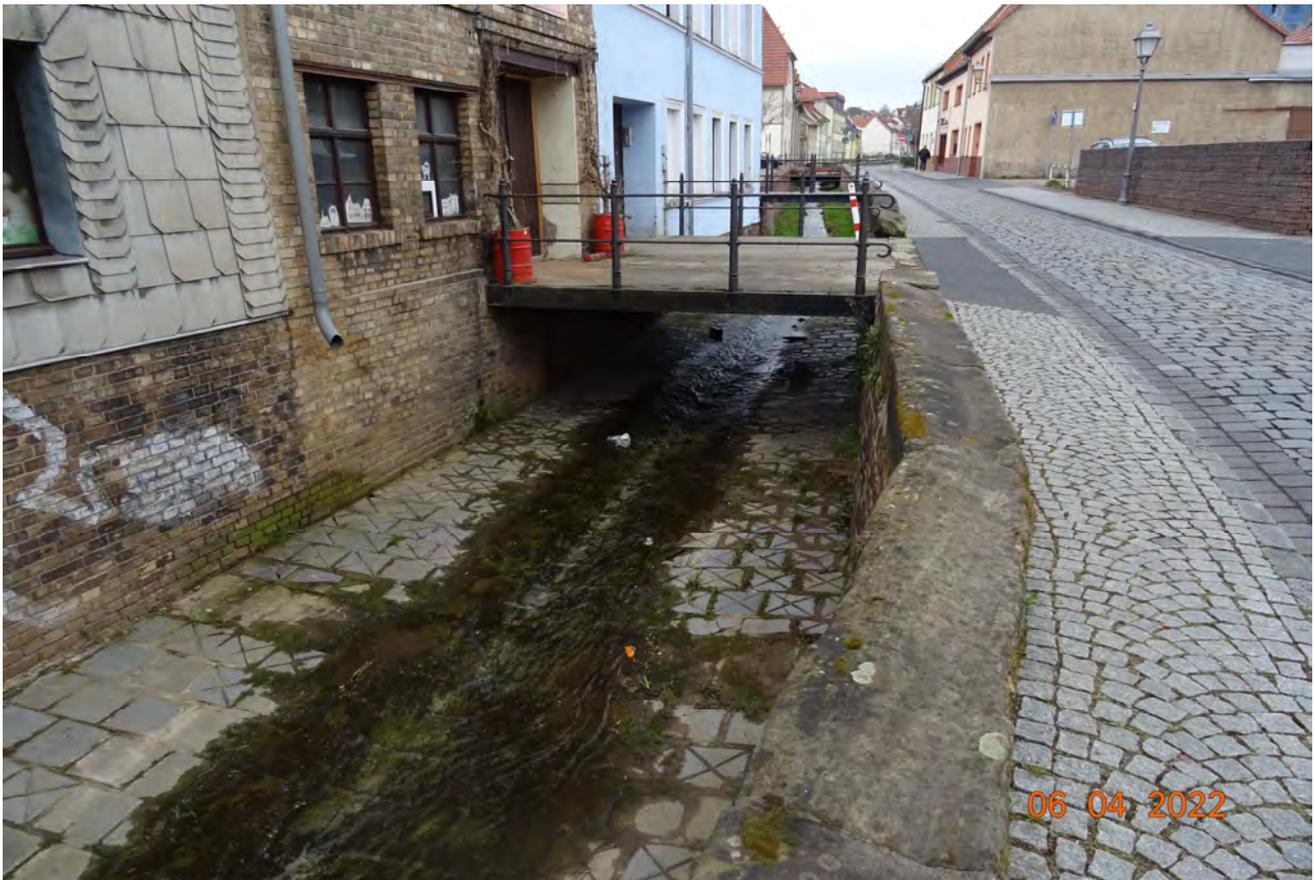
Wanderhinderniscode BS_WH17

Bewertung der ökologischen Durchgängigkeit	
Beschreibung	- Steg für Zufahrt zu zwei Privatgebäuden
Ökologische Durchgängigkeit	eingeschränkt durchgängig
Barrierewirkung	- keine natürliche Sohlsustratauflage vorhanden

Wasserrecht	kein Wasserrecht betroffen
Anmerkungen	- Umsetzung i.V.m. linearer Maßnahme BS_PA06 zur Entfernung der Pflasterung und Renaturierung der Bachsohle - unter Berücksichtigung der Statik von Uferwänden und Brückenbauwerken

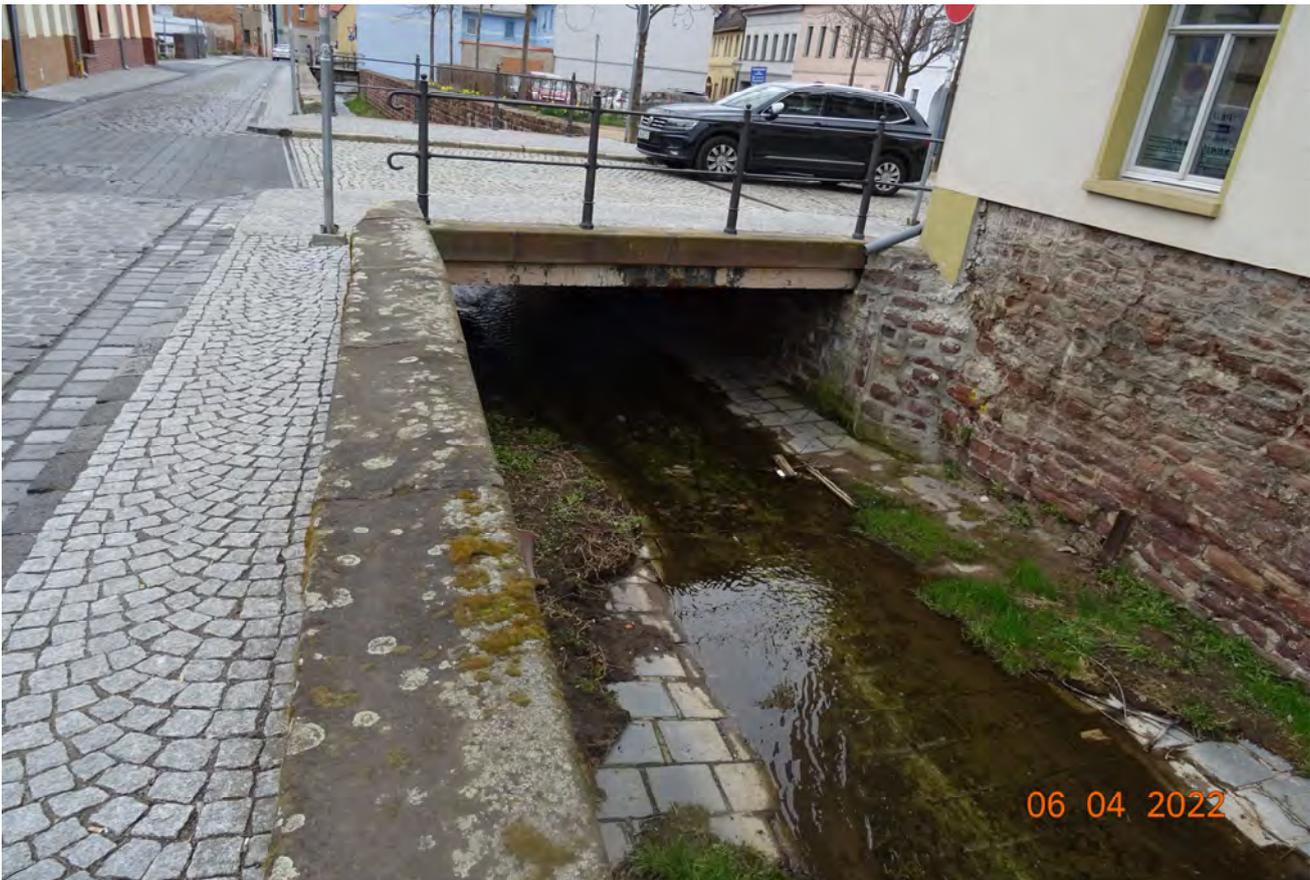
Wanderhinderniscode BS_WH18

Bewertung der ökologischen Durchgängigkeit	
Beschreibung	- Balkenbrücke als Verkehrsweg
Ökologische Durchgängigkeit	eingeschränkt durchgängig
Barrierewirkung	- keine natürliche Sohlsustratauflage vorhanden

Wasserrecht	kein Wasserrecht betroffen
Anmerkungen	- Umsetzung i.V.m. linearer Maßnahme BS_PA06 zur Entfernung der Pflasterung und Renaturierung der Bachsohle - unter Berücksichtigung der Statik von Uferwänden und Brückenbauwerken

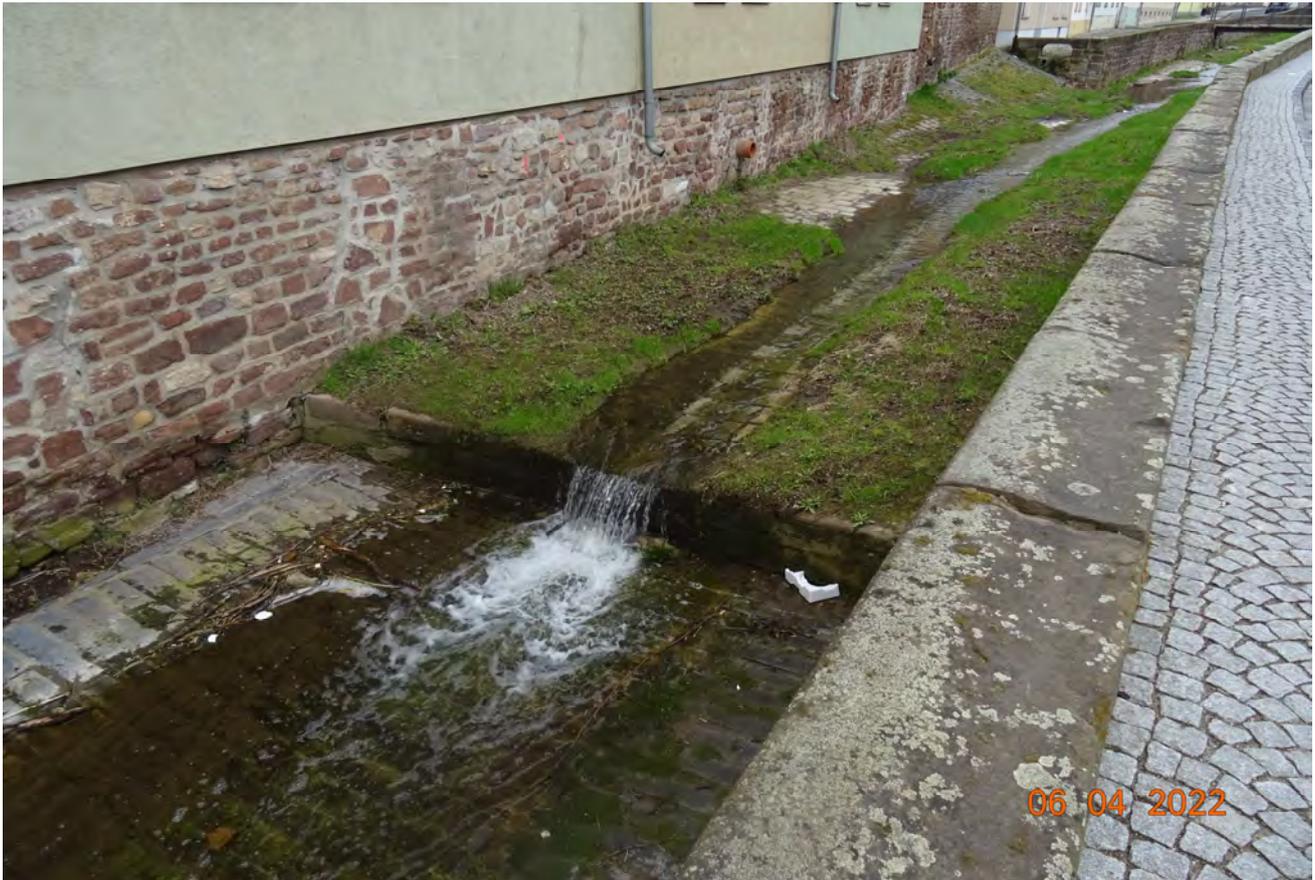
Wanderhinderniscode BS_WH19

Bewertung der ökologischen Durchgängigkeit	
Beschreibung	- Sohlabsturz mit ca. 50cm Absturzhöhe
Ökologische Durchgängigkeit	nicht durchgängig
Barrierewirkung	- Sohle vollständig gepflastert - keine natürliche Sohlsustratauflage vorhanden

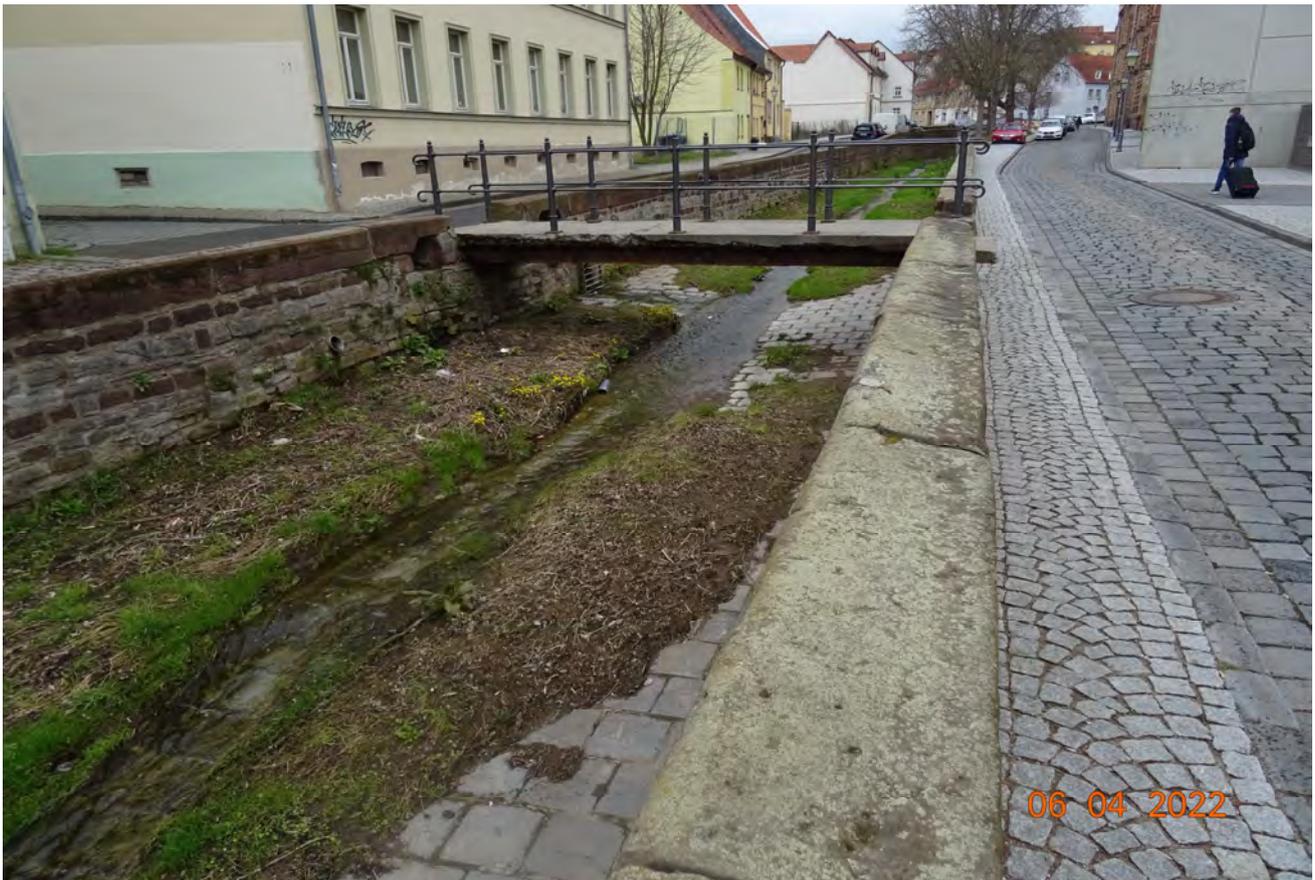
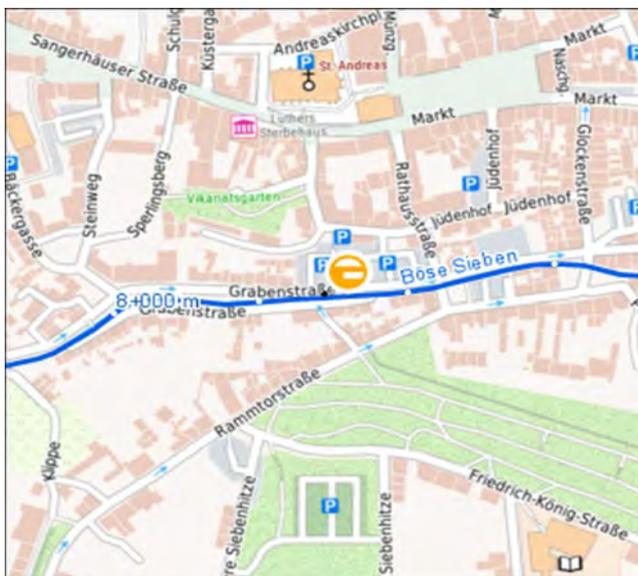
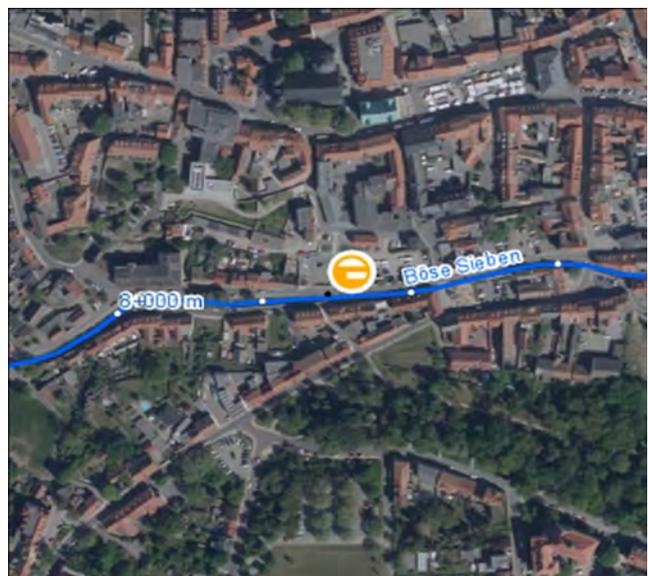
Wanderhinderniscode BS_WH20

Bewertung der ökologischen Durchgängigkeit	
Beschreibung	- Steg für Fußgänger
Ökologische Durchgängigkeit	eingeschränkt durchgängig
Barrierewirkung	- keine natürliche Sohlsustratauflage vorhanden

Maßnahmenvariante	- Umbau der Gewässersohle am Bauwerk
Vorzugsvariante	Umbau der Gewässersohle am Bauwerk
Maßnahmenpriorität	nicht prioritär

Wasserrecht	kein Wasserrecht betroffen
Anmerkungen	- Umsetzung i.V.m. linearer Maßnahme BS_PA06 zur Entfernung der Pflasterung und Renaturierung der Bachsohle - unter Berücksichtigung der Statik von Uferwänden und Brückenbauwerken

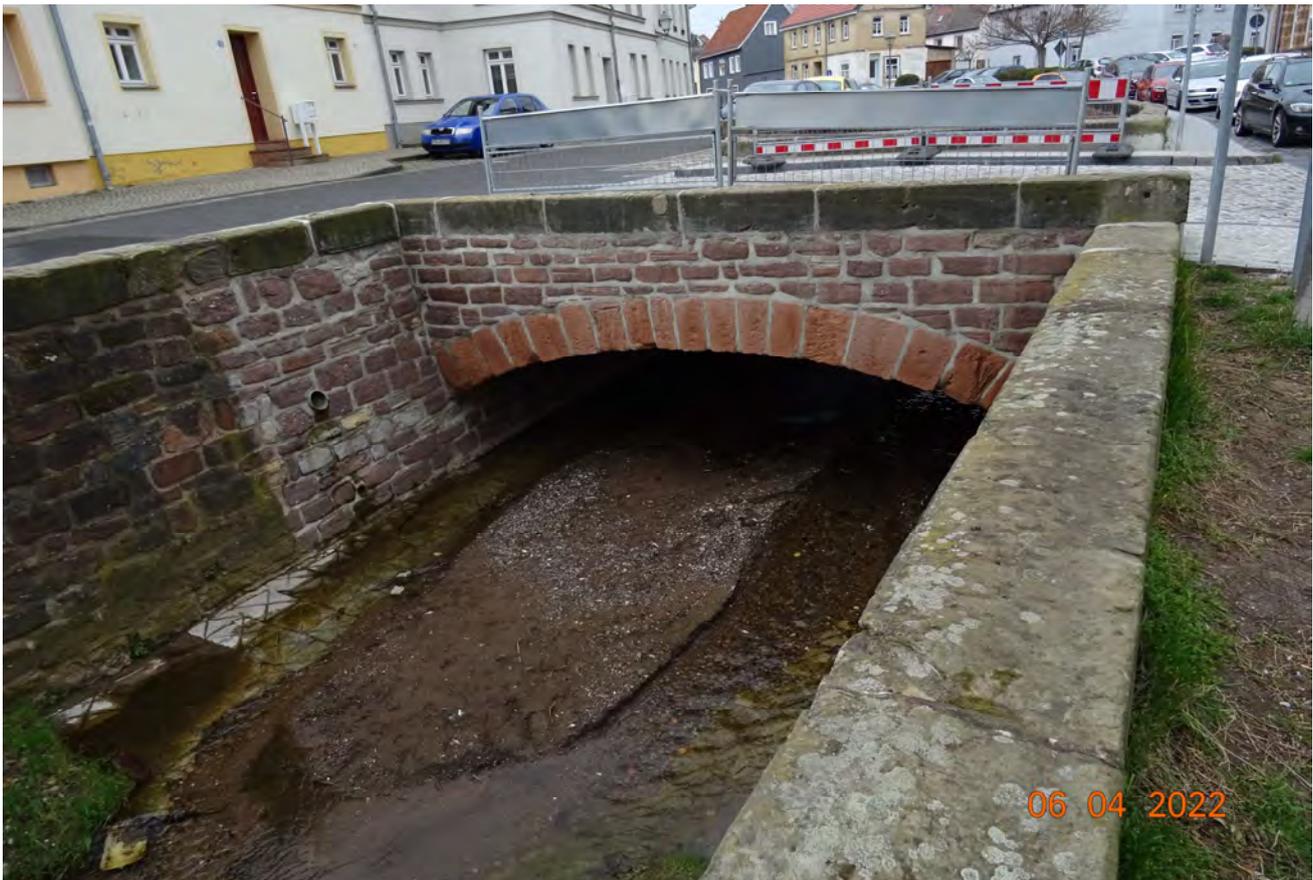
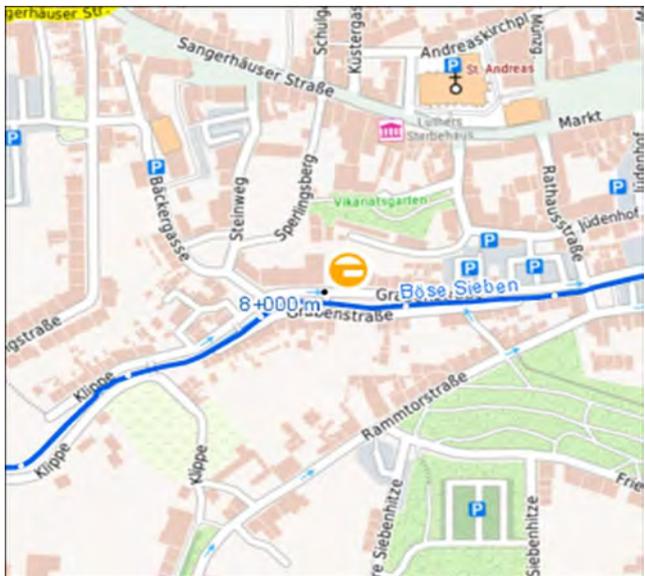
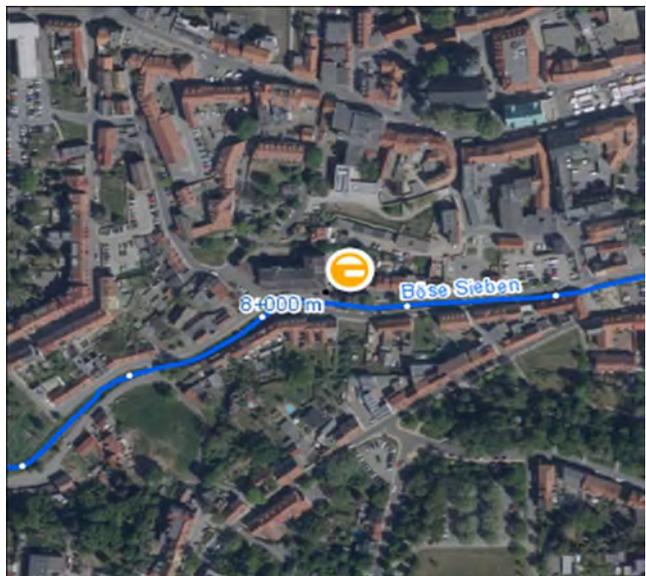
Wanderhinderniscode BS_WH21

Bewertung der ökologischen Durchgängigkeit	
Beschreibung	- Bogenbrücke als Verkehrsweg
Ökologische Durchgängigkeit	eingeschränkt durchgängig
Barrierewirkung	- natürliche Substratauflage nur teilweise vorhanden

Maßnahmenvariante	- Umbau der Gewässersohle am Bauwerk - Umbau in Bogenbrücke
Vorzugsvariante	Umbau in Bogenbrücke
Maßnahmenpriorität	nicht prioritär

Wasserrecht	kein Wasserrecht betroffen
Anmerkungen	- Umsetzung i.V.m. linearer Maßnahme BS_PA06 zur Entfernung der Pflasterung und Renaturierung der Bachsohle - unter Berücksichtigung der Statik von Uferwänden und Brückenbauwerken

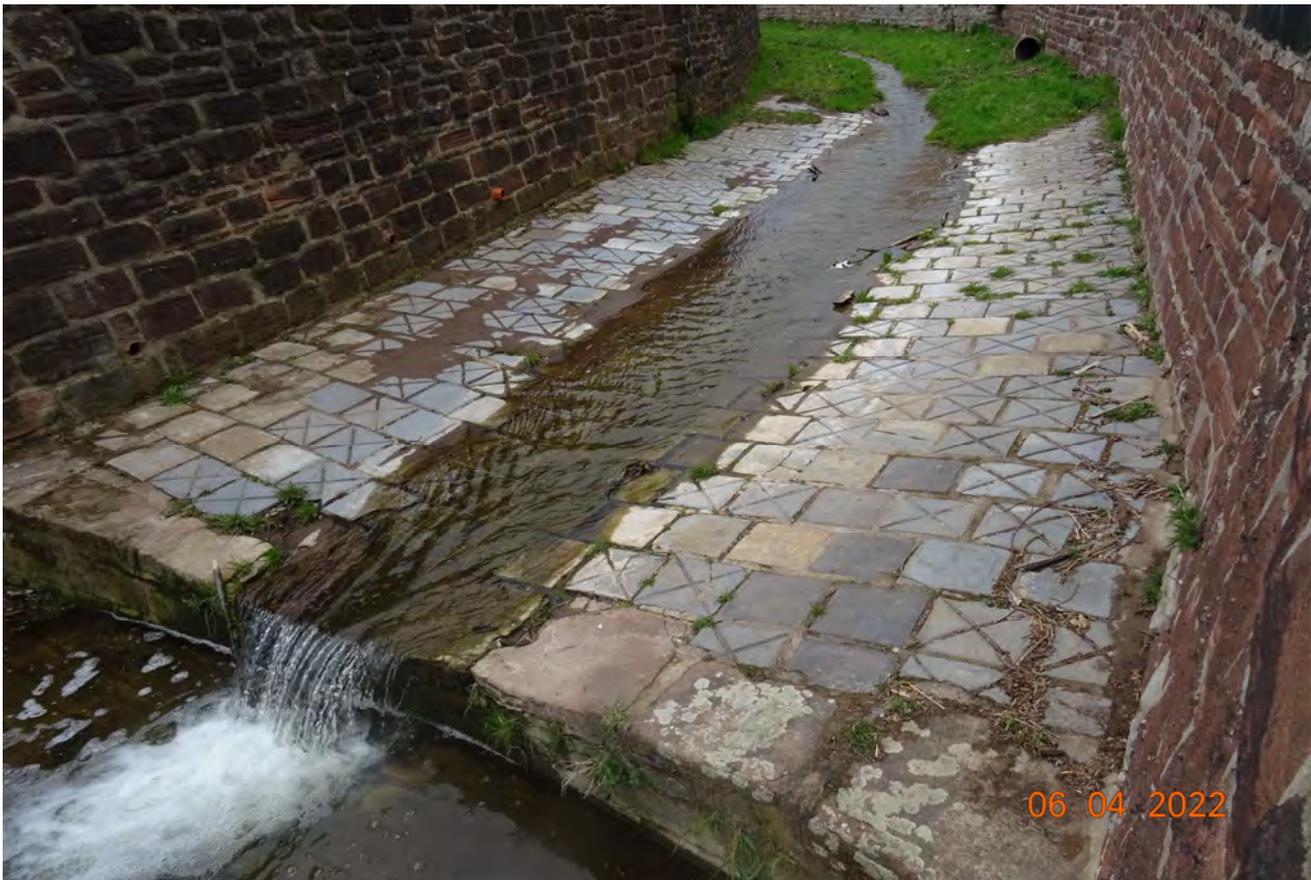
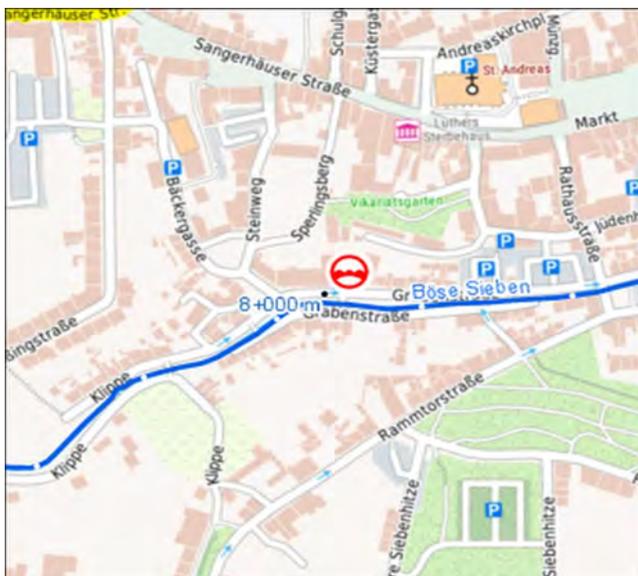
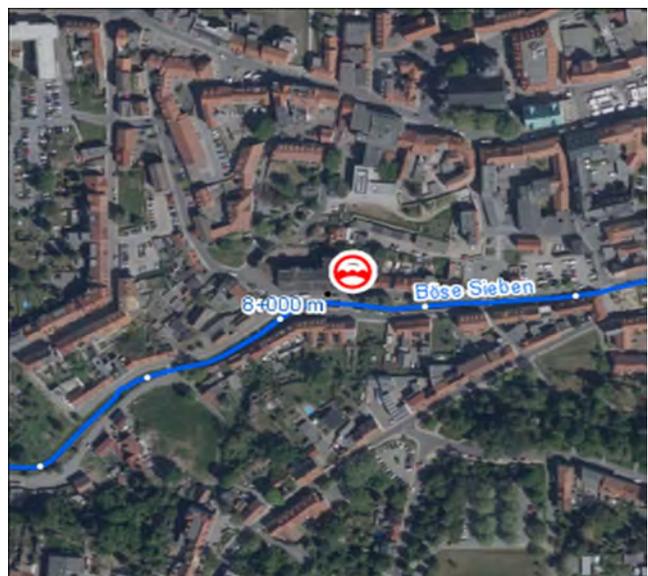
Wanderhinderniscode BS_WH22

Bewertung der ökologischen Durchgängigkeit	
Beschreibung	- Sohlabsturz mit ca. 40cm Absturzhöhe
Ökologische Durchgängigkeit	nicht durchgängig
Barrierewirkung	- Sohle vollständig gepflastert - keine natürliche Sohlsustratauflage vorhanden

Maßnahmenvariante	- Umbau in Sohlgleite
Vorzugsvariante	Umbau in Sohlgleite
Maßnahmenpriorität	nicht prioritär

Wasserrecht	kein Wasserrecht betroffen
Anmerkungen	- Umsetzung i.V.m. linearer Maßnahme BS_PA06 zur Entfernung der Pflasterung und Renaturierung der Bachsohle - unter Berücksichtigung der Statik von Uferwänden und Brückenbauwerken

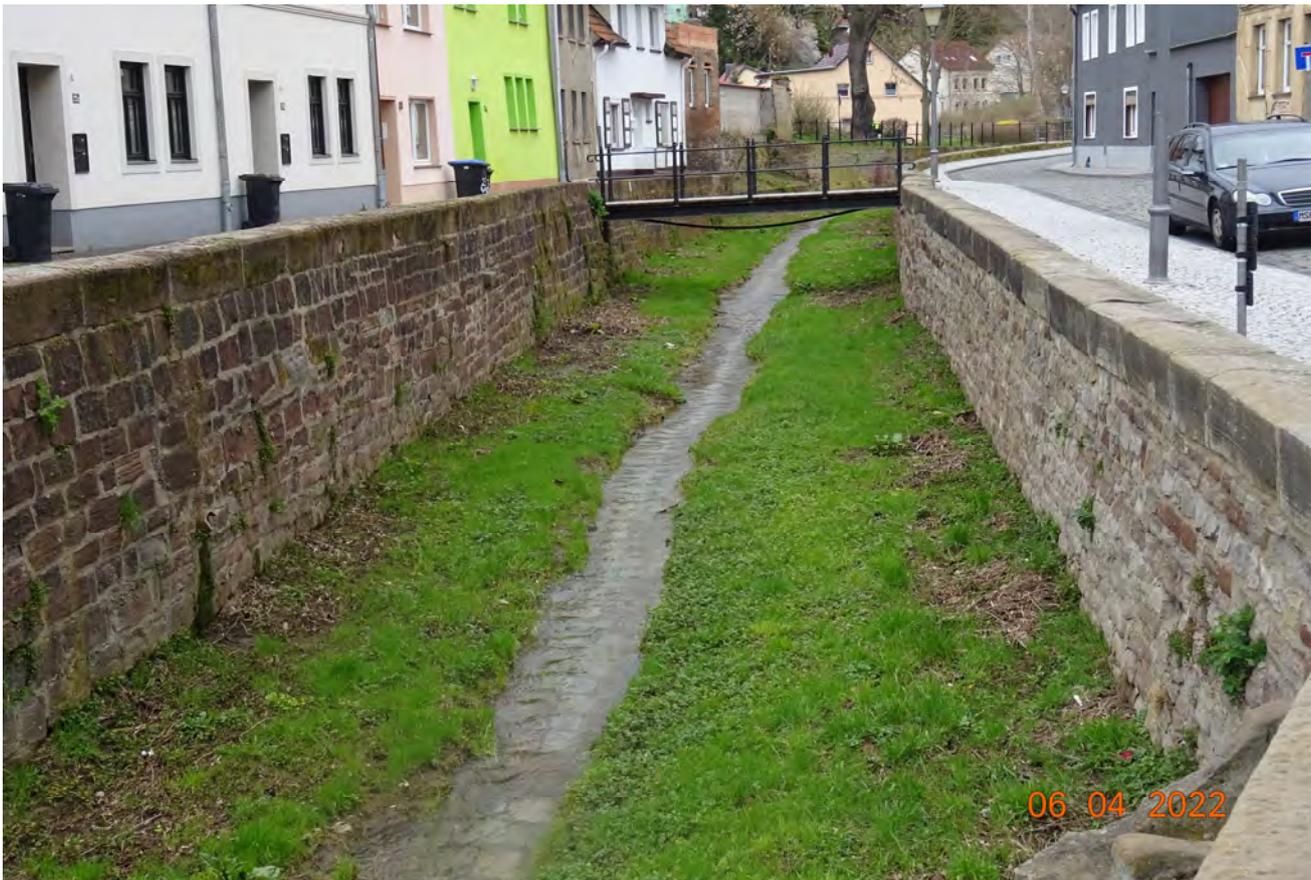
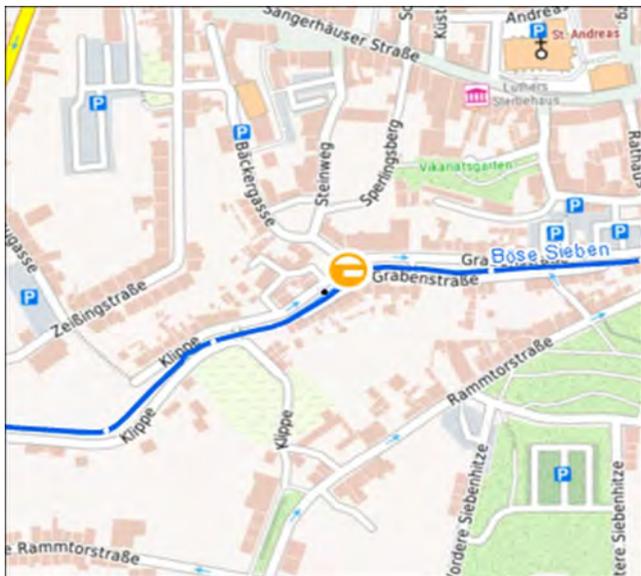
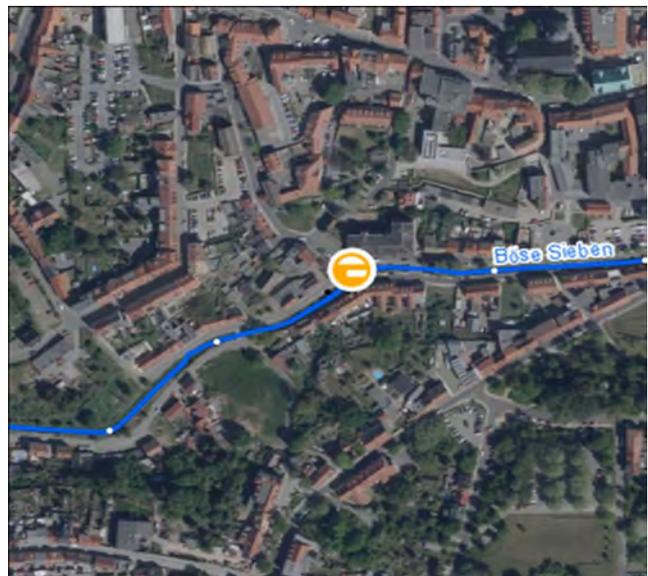
Wanderhinderniscode BS_WH23

Bewertung der ökologischen Durchgängigkeit	
Beschreibung	- Balkenbrücke für Fußgänger
Ökologische Durchgängigkeit	eingeschränkt durchgängig
Barrierewirkung	- keine natürliche Substratauflage vorhanden

Maßnahmenvariante	- Umbau der Gewässersohle am Bauwerk
Vorzugsvariante	Umbau der Gewässersohle am Bauwerk
Maßnahmenpriorität	nicht prioritär

Wasserrecht	kein Wasserrecht betroffen
Anmerkungen	- Umsetzung i.V.m. linearer Maßnahme BS_PA06 zur Entfernung der Pflasterung und Renaturierung der Bachsohle - unter Berücksichtigung der Statik von Uferwänden und Brückenbauwerken
