Wanderhinderniscode BS_WH01

Verortung		Bauwerkskennung	
Gewässername	Böse Sieben	Bauwerks- bezeichnung	
OWK	SAL06OW13-00		
Gewässerordnung	1		
Fl.-km	1+026	Bauwerkskategorie	Brücke
Koordinaten	E 682130	Wanderhindernis Code	BS_WH01
	N 5709441	QWB ID	20129

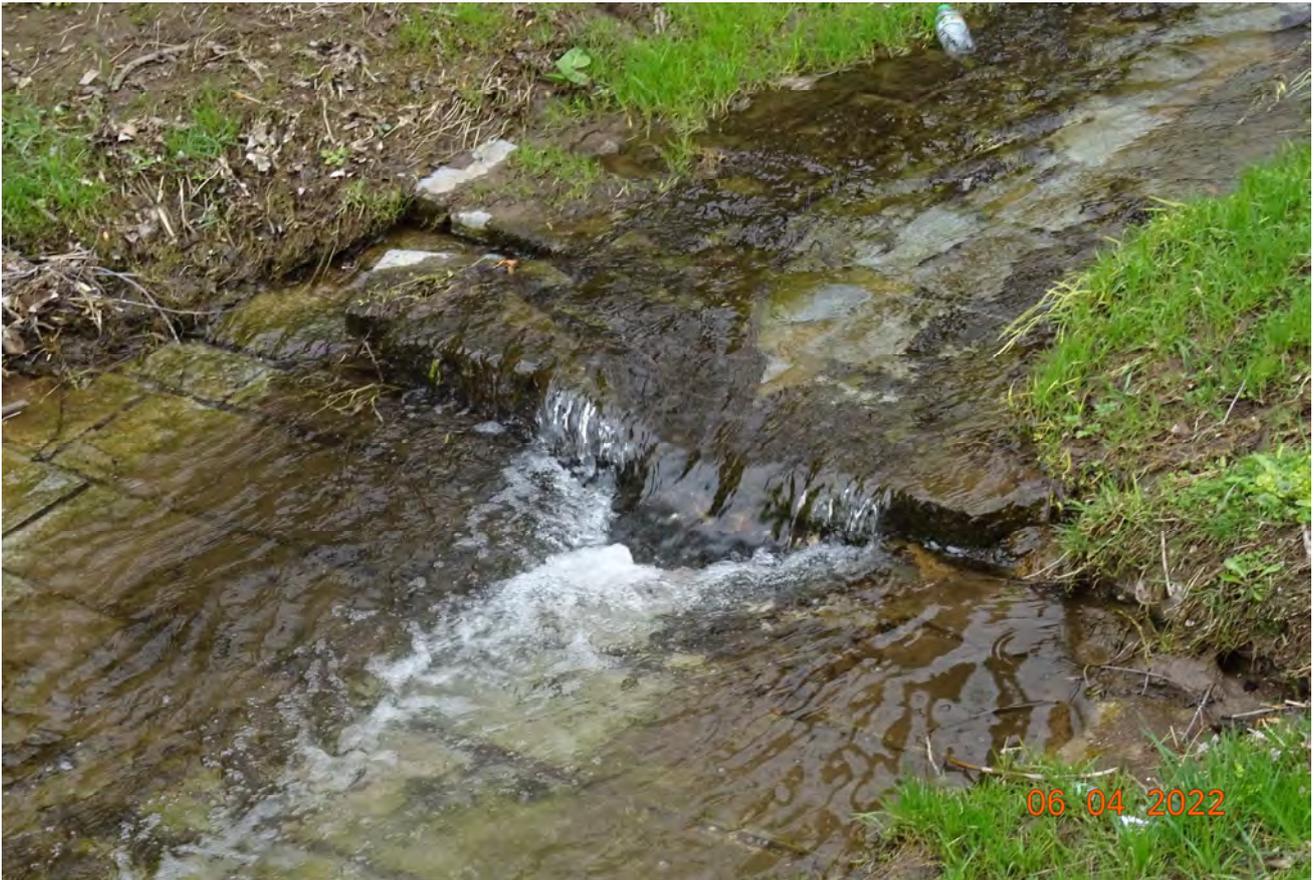
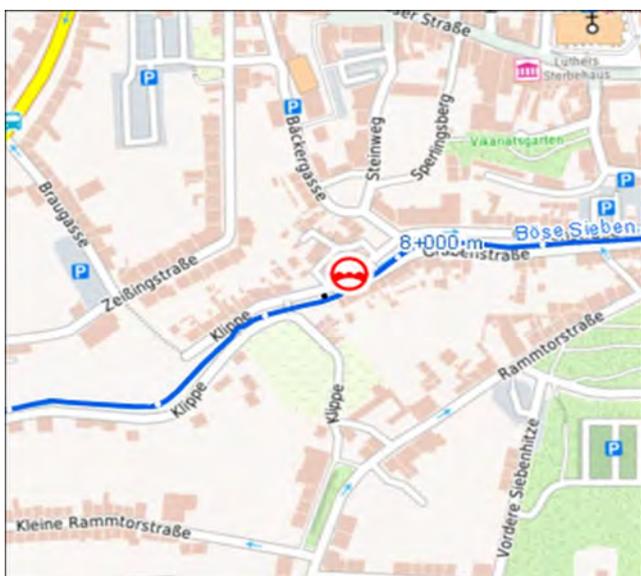
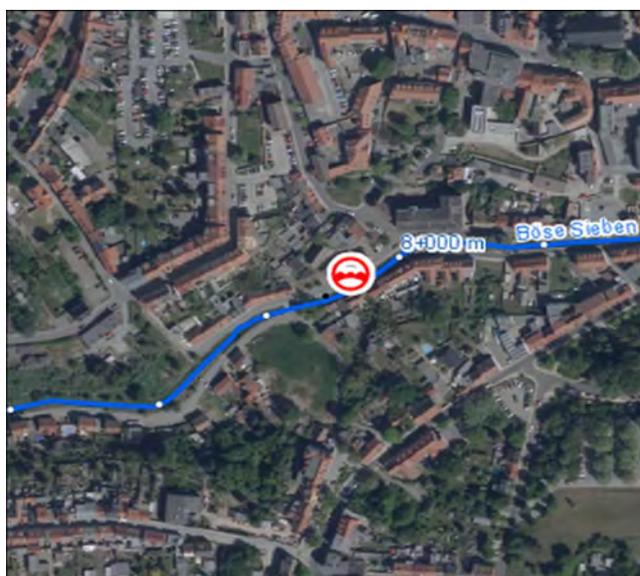
Wanderhinderniscode BS_WH24

Bewertung der ökologischen Durchgängigkeit	
Beschreibung	- Sohlabsturz mit ca. 10cm Absturzhöhe
Ökologische Durchgängigkeit	nicht durchgängig
Barrierewirkung	- Sohle vollständig gepflastert - keine natürliche Sohlsubstratauflage vorhanden

Maßnahmenvariante	- Umbau in Sohlgleite
Vorzugsvariante	Umbau in Sohlgleite
Maßnahmenpriorität	nicht prioritär

Wasserrecht	kein Wasserrecht betroffen
Anmerkungen	- Umsetzung i.V.m. linearer Maßnahme BS_PA06 zur Entfernung der Pflasterung und Renaturierung der Bachsohle - unter Berücksichtigung der Statik von Uferwänden und Brückenbauwerken

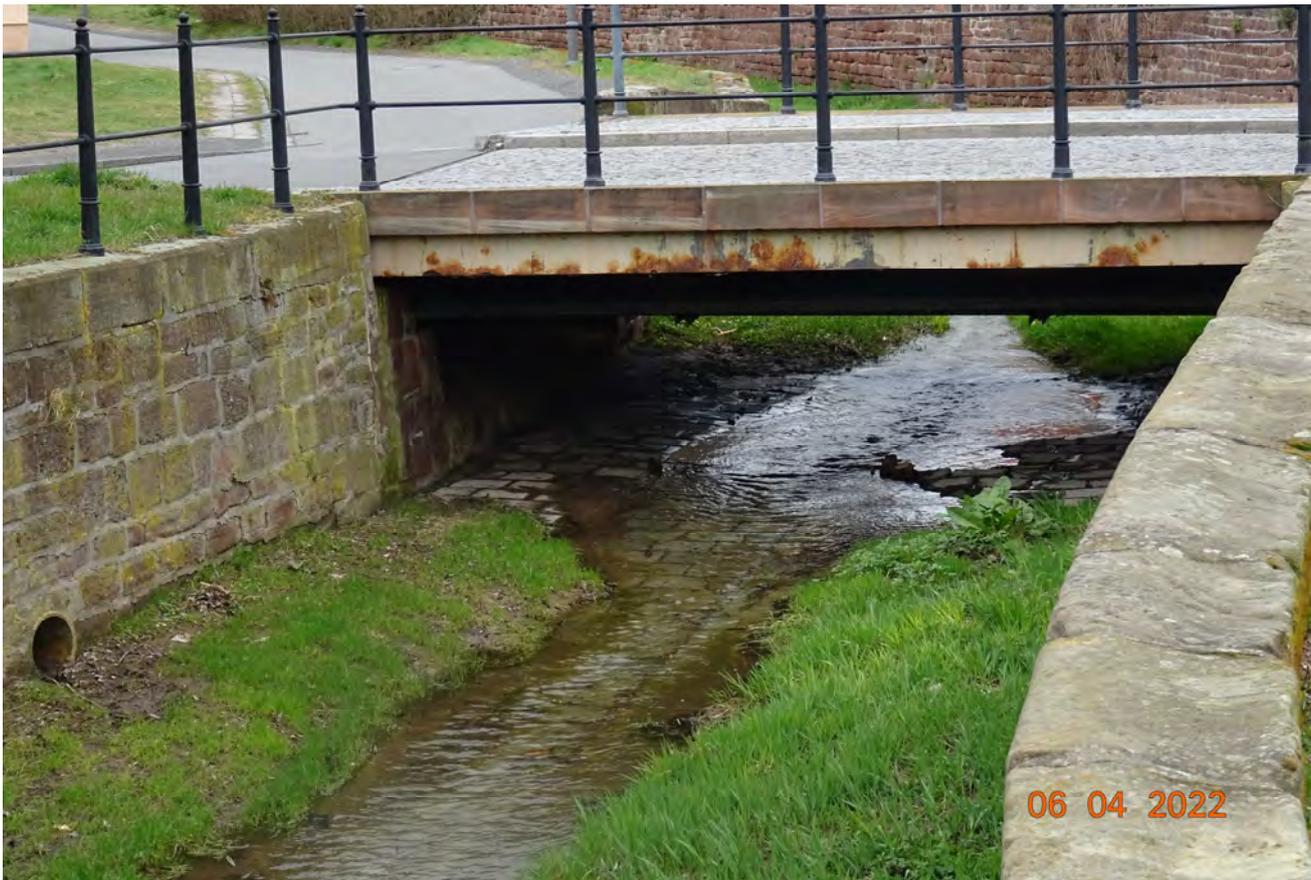
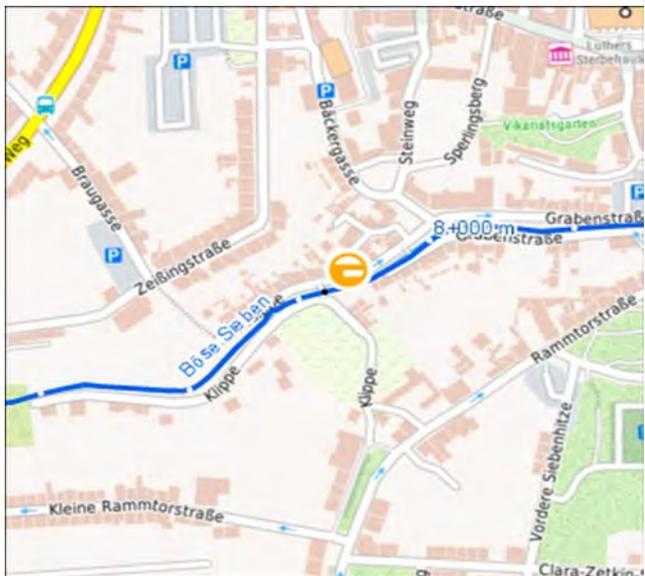
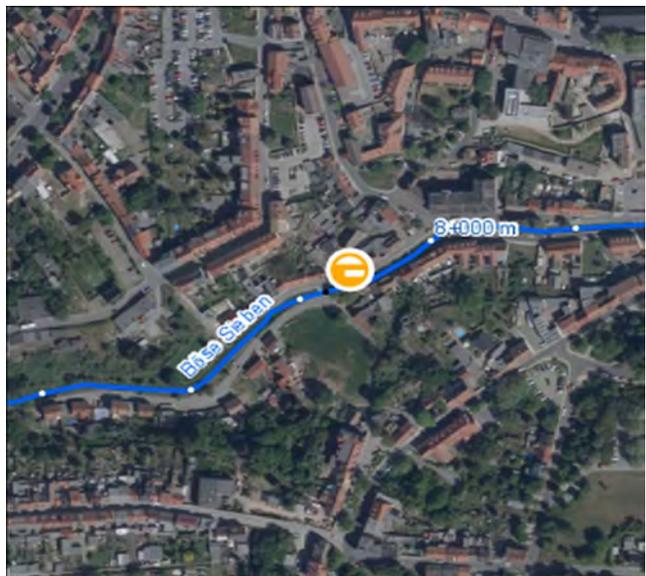
Wanderhinderniscode BS_WH25

Bewertung der ökologischen Durchgängigkeit	
Beschreibung	- Balkenbrücke als Verkehrsweg
Ökologische Durchgängigkeit	eingeschränkt durchgängig
Barrierewirkung	- keine natürliche Sohlsustratauflage vorhanden

Maßnahmenbeschreibung	
Maßnahmenvariante	- Umbau der Gewässersohle am Bauwerk - Umbau in Balkenbrücke
Vorzugsvariante	Umbau in Balkenbrücke
Maßnahmenpriorität	nicht prioritär

Sonstige Hinweise	
Wasserrecht	kein Wasserrecht betroffen
Anmerkungen	- Umsetzung i.V.m. linearer Maßnahme BS_PA06 zur Entfernung der Pflasterung und Renaturierung der Bachsohle - unter Berücksichtigung der Statik von Uferwänden und Brückenbauwerken

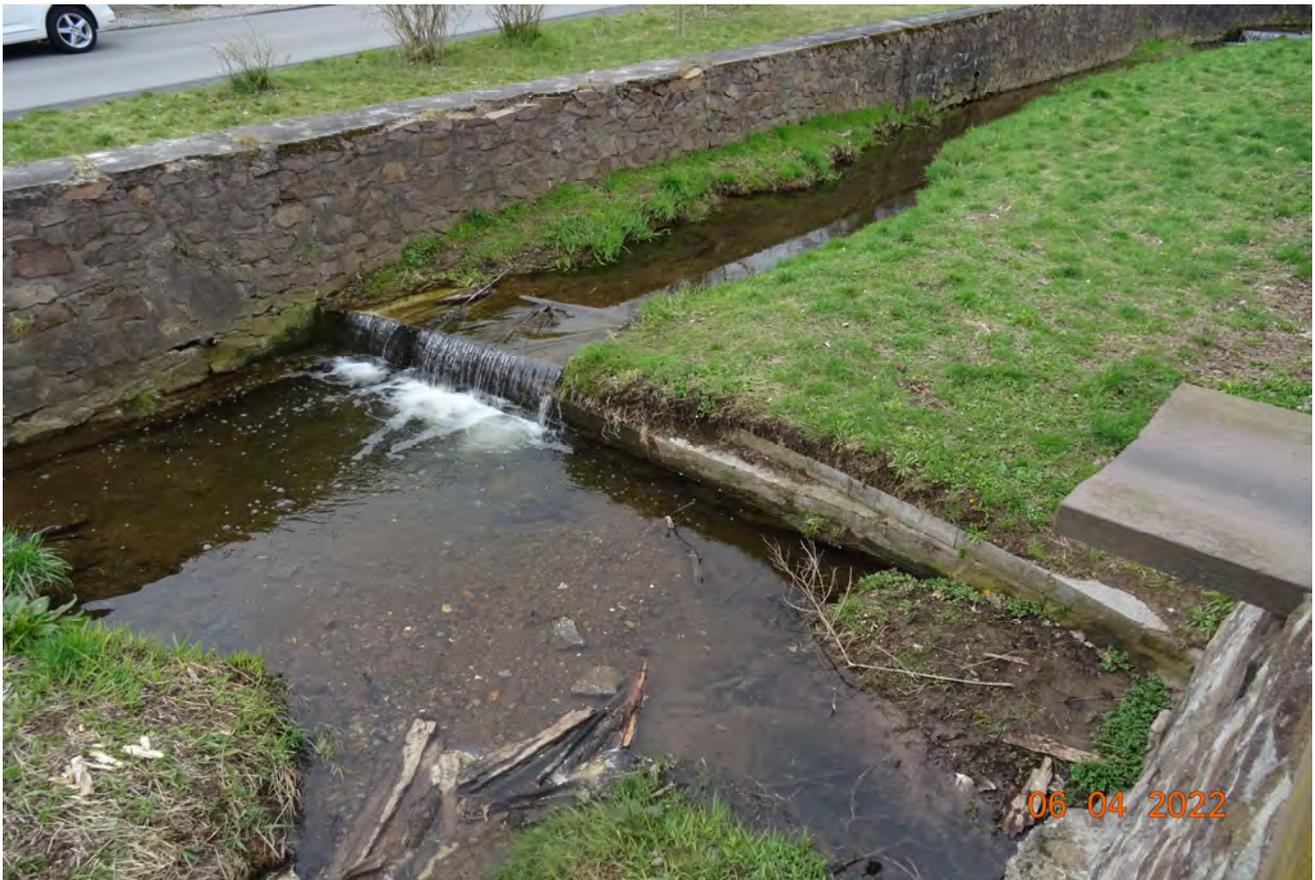
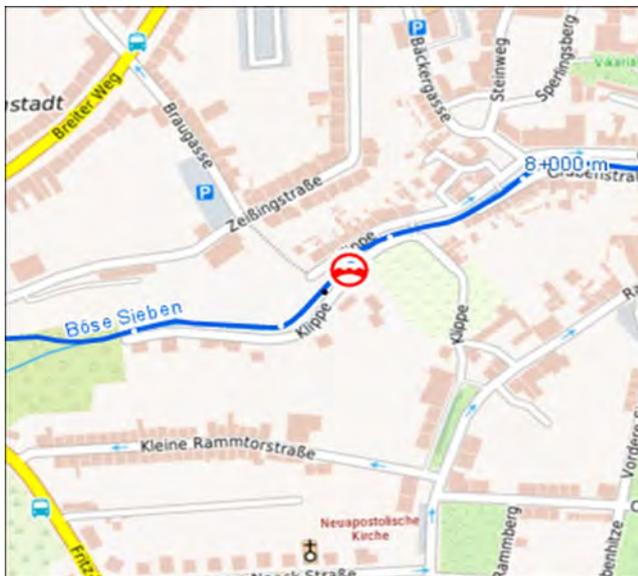
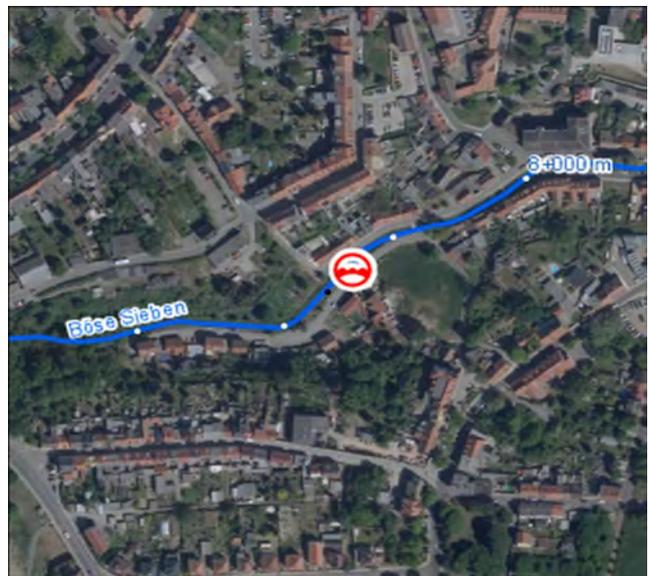
Wanderhinderniscode BS_WH26

Bewertung der ökologischen Durchgängigkeit	
Beschreibung	- Sohlabsturz - Sohle vollständig befestigt - natürliche Substratauflage oh. und uh. vorhanden
Ökologische Durchgängigkeit	nicht durchgängig
Barrierewirkung	- Absturzhöhe ca. 50cm

Maßnahmenvariante	- Umbau in Sohlgleite - Sohlhöhendifferenz durch Laufverlängerung abfangen
Vorzugsvariante	Sohlhöhendifferenz durch Laufverlängerung abfangen
Maßnahmenpriorität	nicht prioritär

Wasserrecht	kein Wasserrecht betroffen
Anmerkungen	- Umsetzung i.V.m. linearer Maßnahme BS_PA07 - unter Berücksichtigung der Statik von Uferwänden und Brückenbauwerken

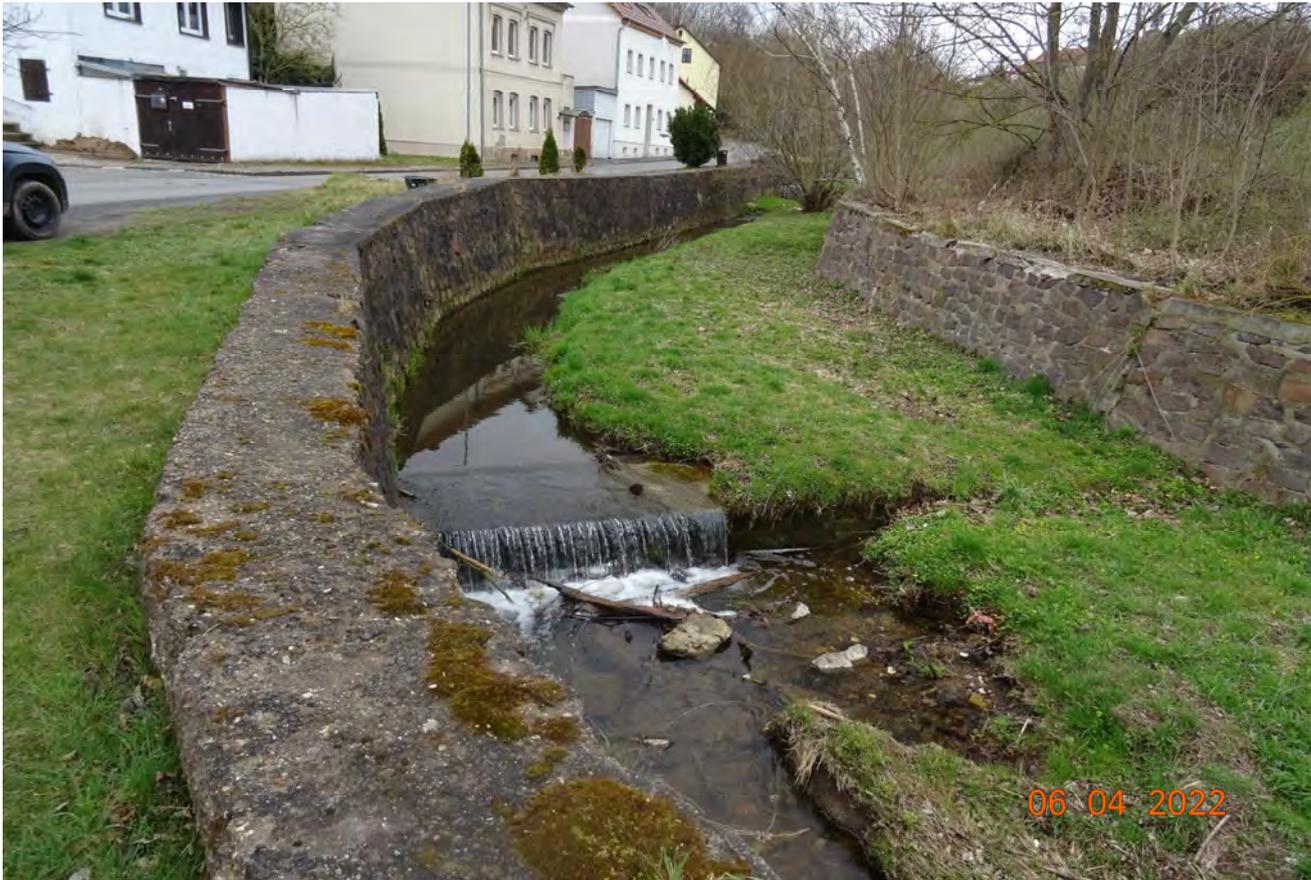
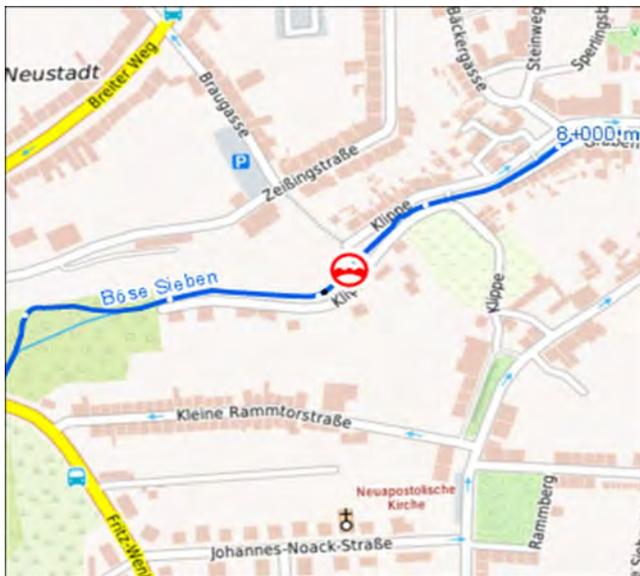
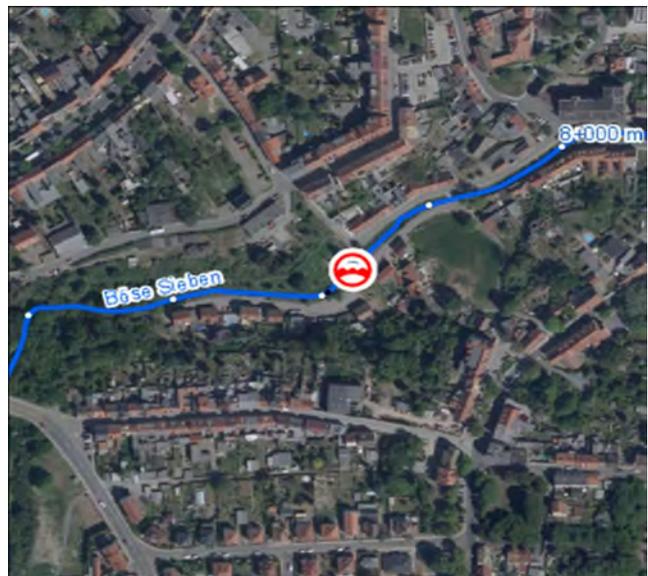
Wanderhinderniscode BS_WH27

Bewertung der ökologischen Durchgängigkeit	
Beschreibung	- Sohlabsturz - Sohle vollständig befestigt - natürliche Substratauflage oh. und uh. vorhanden
Ökologische Durchgängigkeit	nicht durchgängig
Barrierewirkung	- Absturzhöhe ca. 50cm

Maßnahmenvariante	- Umbau in Sohlgleite - Sohlhöhendifferenz durch Laufverlängerung abfangen
Vorzugsvariante	Sohlhöhendifferenz durch Laufverlängerung abfangen
Maßnahmenpriorität	nicht prioritär

Wasserrecht	kein Wasserrecht betroffen
Anmerkungen	- Umsetzung i.V.m. linearer Maßnahme BS_PA07

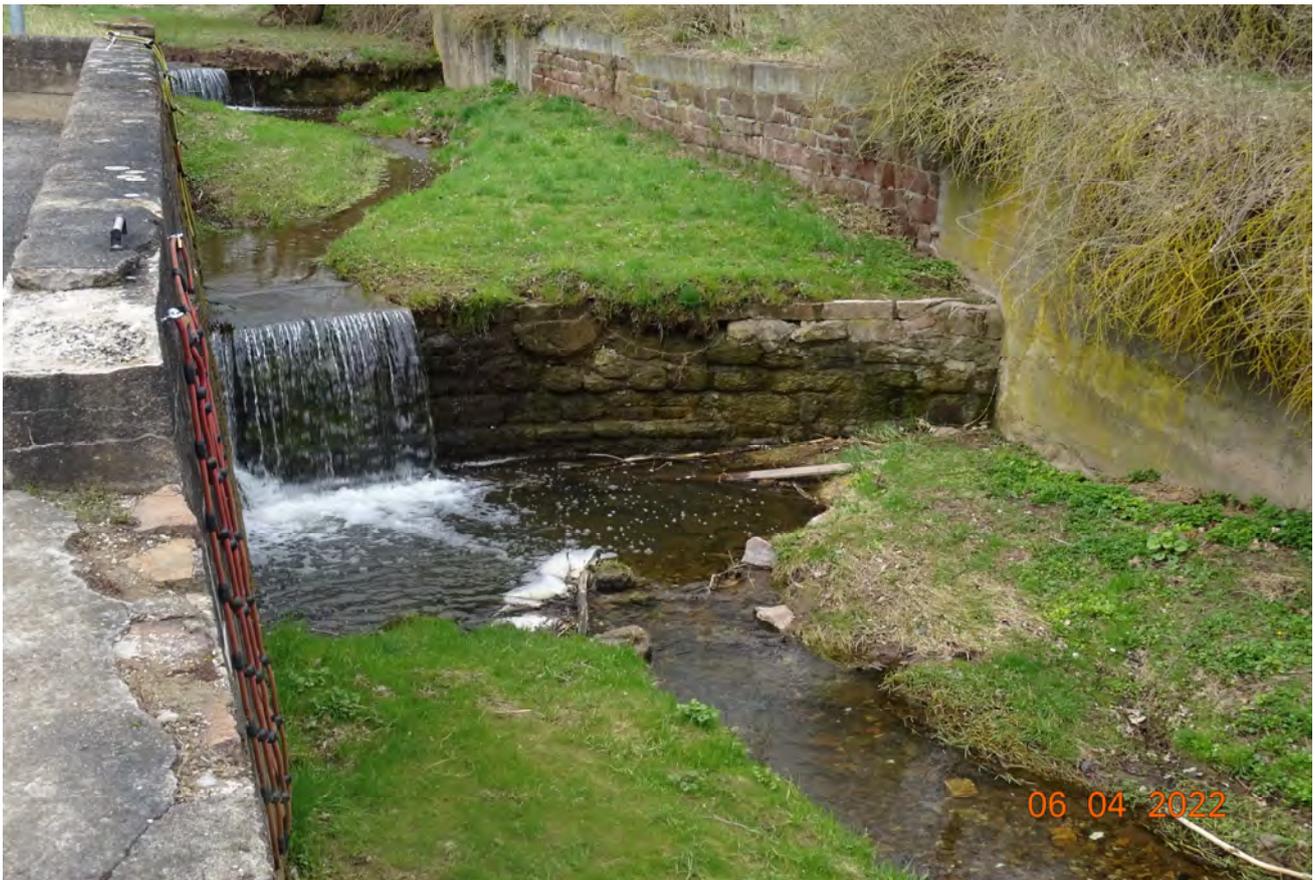
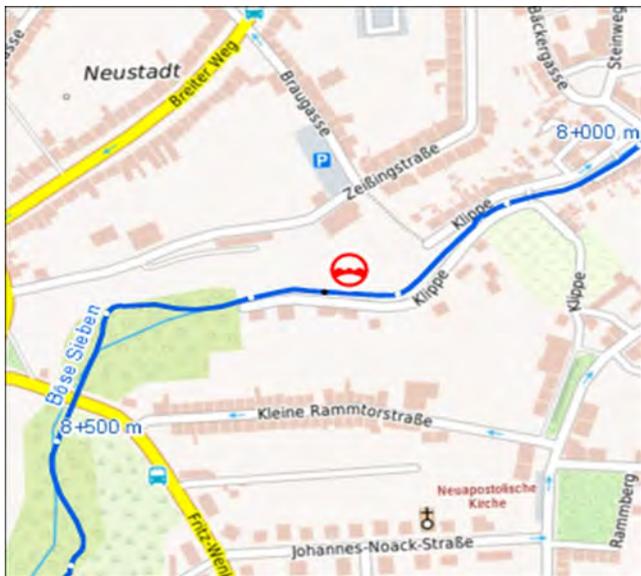
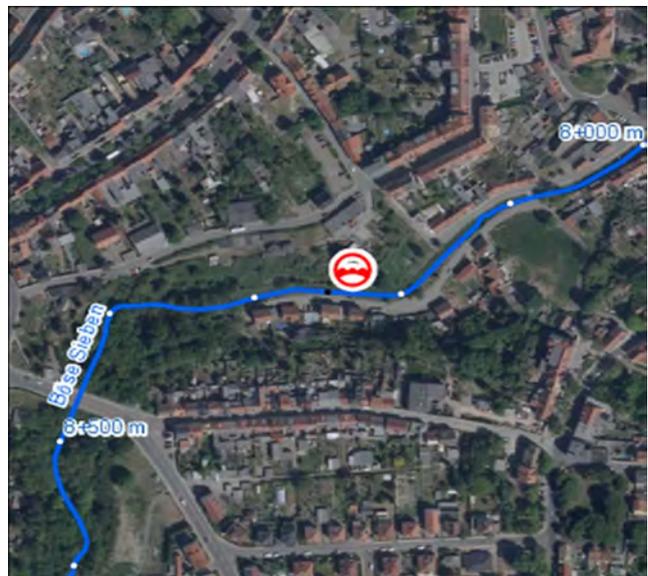
Wanderhinderniscode BS_WH28

Bewertung der ökologischen Durchgängigkeit	
Beschreibung	- Sohlabsturz - Sohle vollständig befestigt - natürliche Substratauflage oh. und uh. vorhanden
Ökologische Durchgängigkeit	nicht durchgängig
Barrierewirkung	- Absturzhöhe ca. 1m

Maßnahmenvariante	- Umbau in Sohlgleite - Sohlhöhendifferenz durch Laufverlängerung abfangen
Vorzugsvariante	Sohlhöhendifferenz durch Laufverlängerung abfangen
Maßnahmenpriorität	nicht prioritär

Wasserrecht	kein Wasserrecht betroffen
Anmerkungen	- Umsetzung i.V.m. linearer Maßnahme BS_PA07

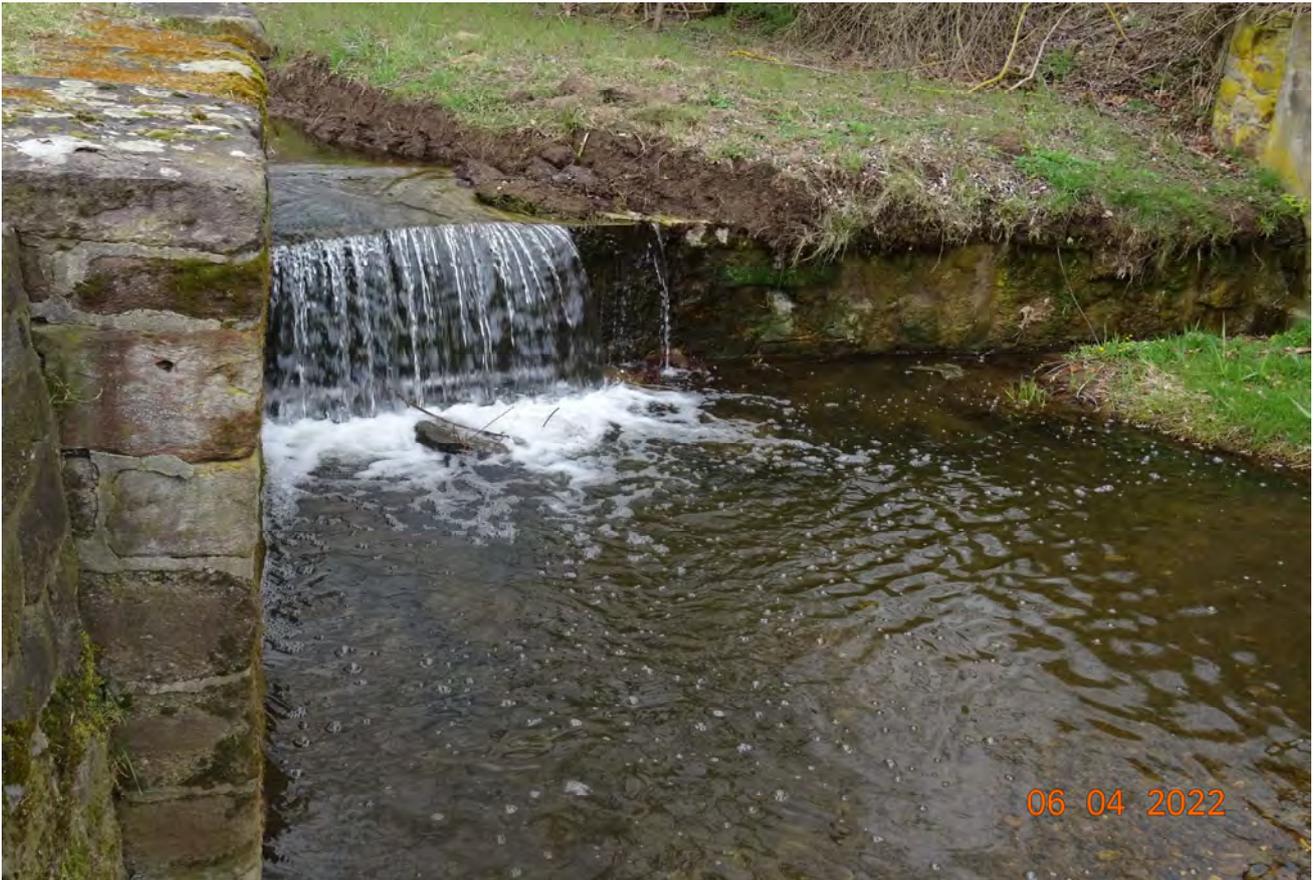
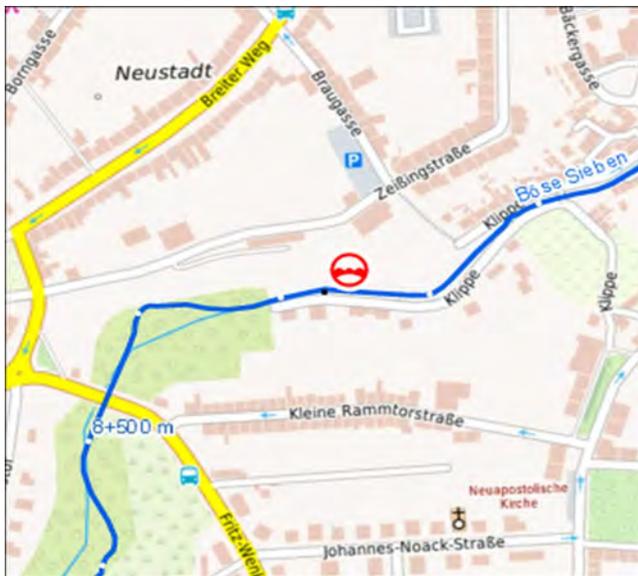
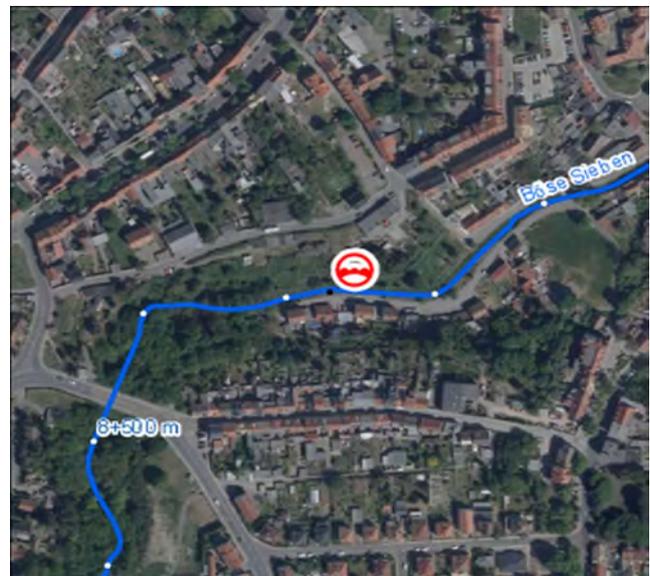
Wanderhinderniscode BS_WH29

Bewertung der ökologischen Durchgängigkeit	
Beschreibung	- Sohlabsturz - Sohle vollständig befestigt - natürliche Substratauflage oh. und uh. vorhanden
Ökologische Durchgängigkeit	nicht durchgängig
Barrierewirkung	- Absturzhöhe ca. 1m

Maßnahmenvariante	- Umbau in Sohlgleite - Sohlhöhendifferenz durch Laufverlängerung abfangen
Vorzugsvariante	Sohlhöhendifferenz durch Laufverlängerung abfangen
Maßnahmenpriorität	nicht prioritär

Wasserrecht	kein Wasserrecht betroffen
Anmerkungen	- Umsetzung i.V.m. linearer Maßnahme BS_PA07

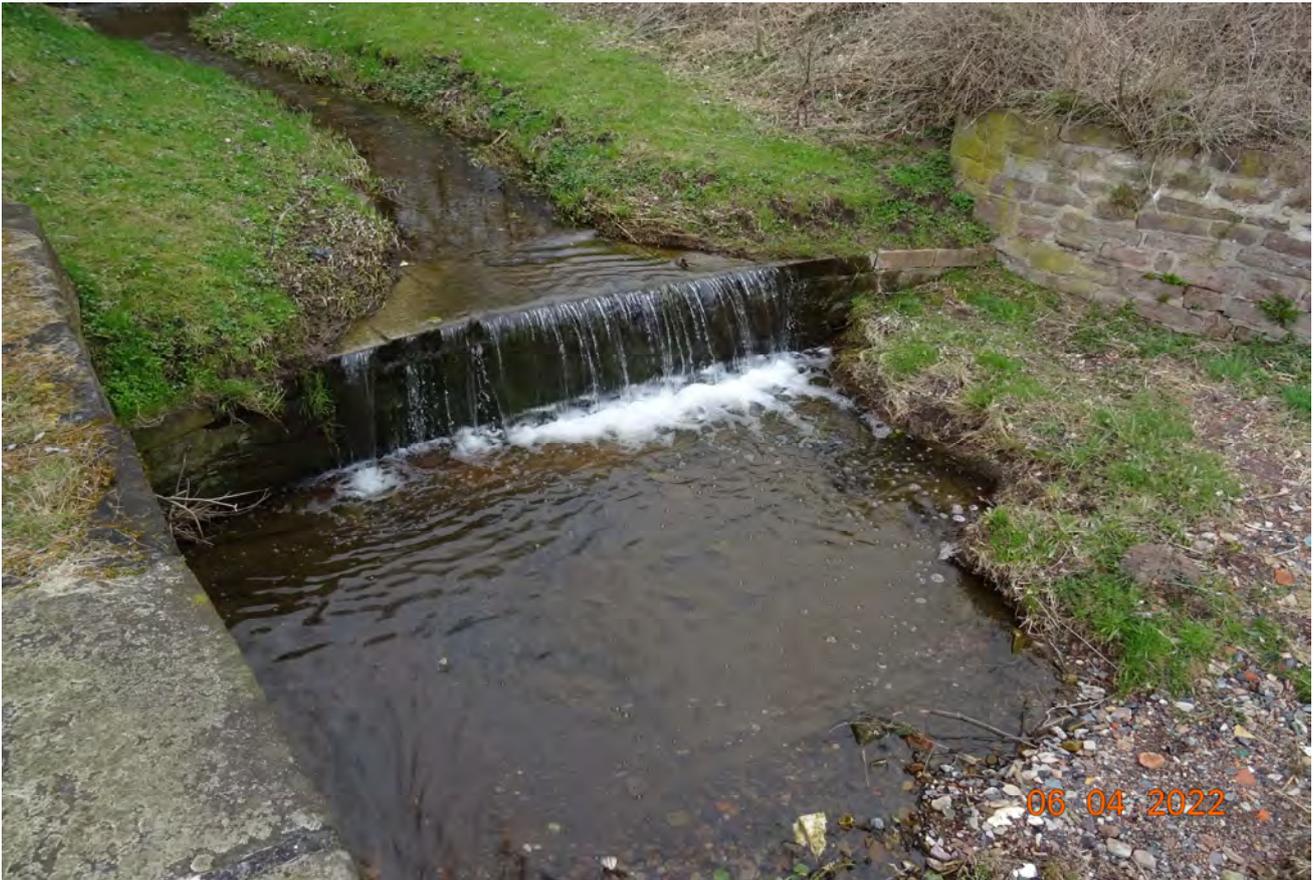
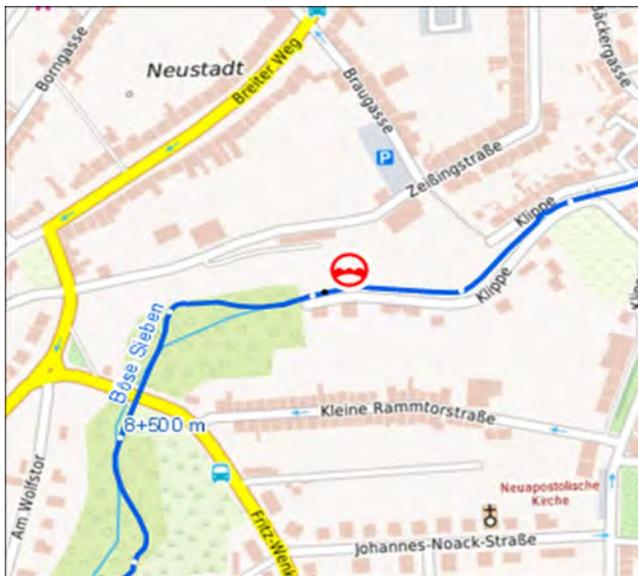
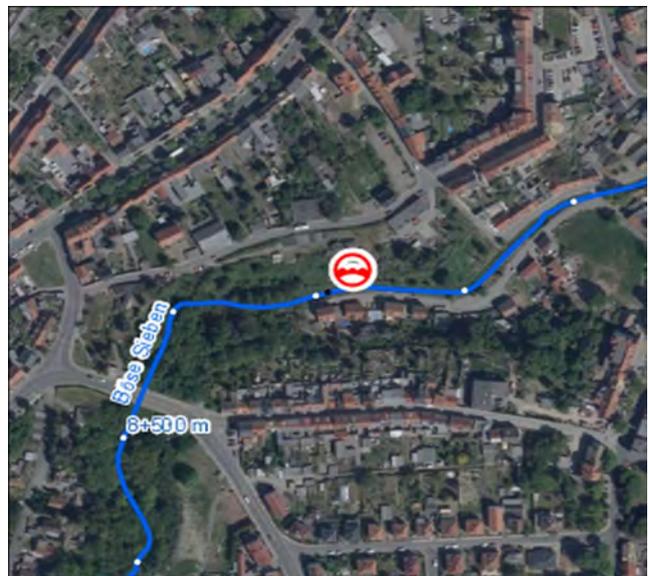
Wanderhinderniscode BS_WH30

Bewertung der ökologischen Durchgängigkeit	
Beschreibung	- Sohlabsturz - Sohle vollständig befestigt - natürliche Substratauflage oh. und uh. vorhanden
Ökologische Durchgängigkeit	nicht durchgängig
Barrierewirkung	- Absturzhöhe ca. 80cm

Maßnahmenvariante	- Umbau in Sohlgleite - Sohlhöhendifferenz durch Laufverlängerung abfangen
Vorzugsvariante	Sohlhöhendifferenz durch Laufverlängerung abfangen
Maßnahmenpriorität	nicht prioritär

Wasserrecht	kein Wasserrecht betroffen
Anmerkungen	- Umsetzung i.V.m. linearer Maßnahme BS_PA07

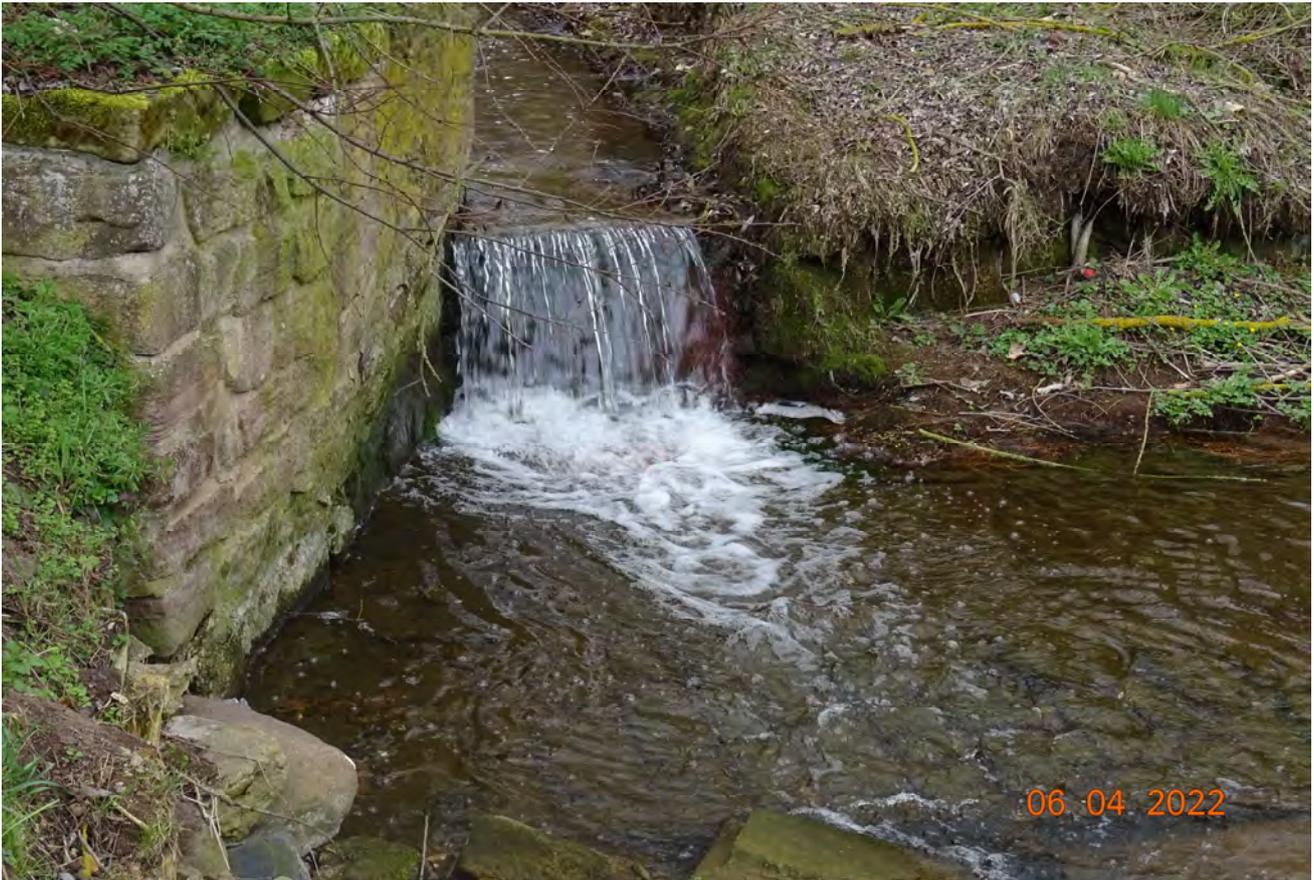
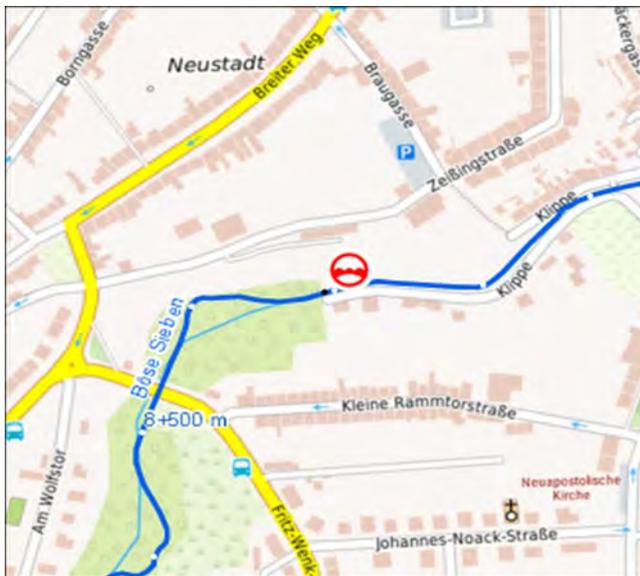
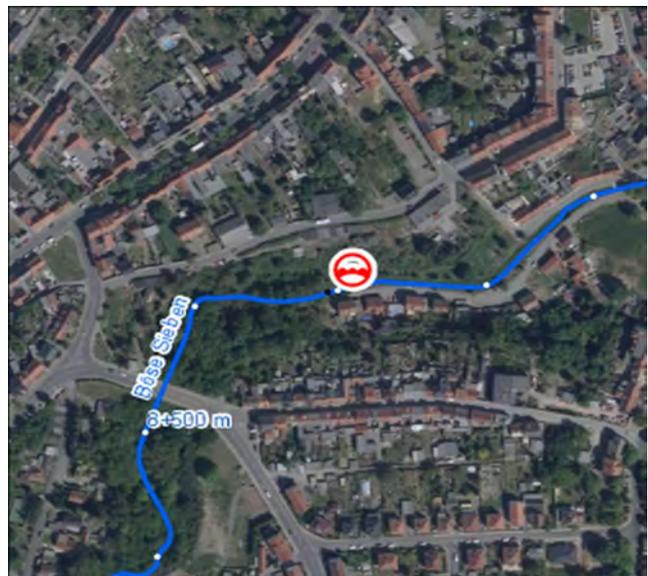
Wanderhinderniscode BS_WH31

Bewertung der ökologischen Durchgängigkeit	
Beschreibung	- Sohlabsturz - Sohle vollständig befestigt - natürliche Substratauflage oh. und uh. vorhanden
Ökologische Durchgängigkeit	nicht durchgängig
Barrierewirkung	- Absturzhöhe ca. 80cm

Maßnahmenvariante	- Umbau in Sohlgleite - Sohlhöhendifferenz durch Laufverlängerung abfangen
Vorzugsvariante	Sohlhöhendifferenz durch Laufverlängerung abfangen
Maßnahmenpriorität	nicht prioritär

Wasserrecht	kein Wasserrecht betroffen
Anmerkungen	- Umsetzung i.V.m. linearer Maßnahme BS_PA07

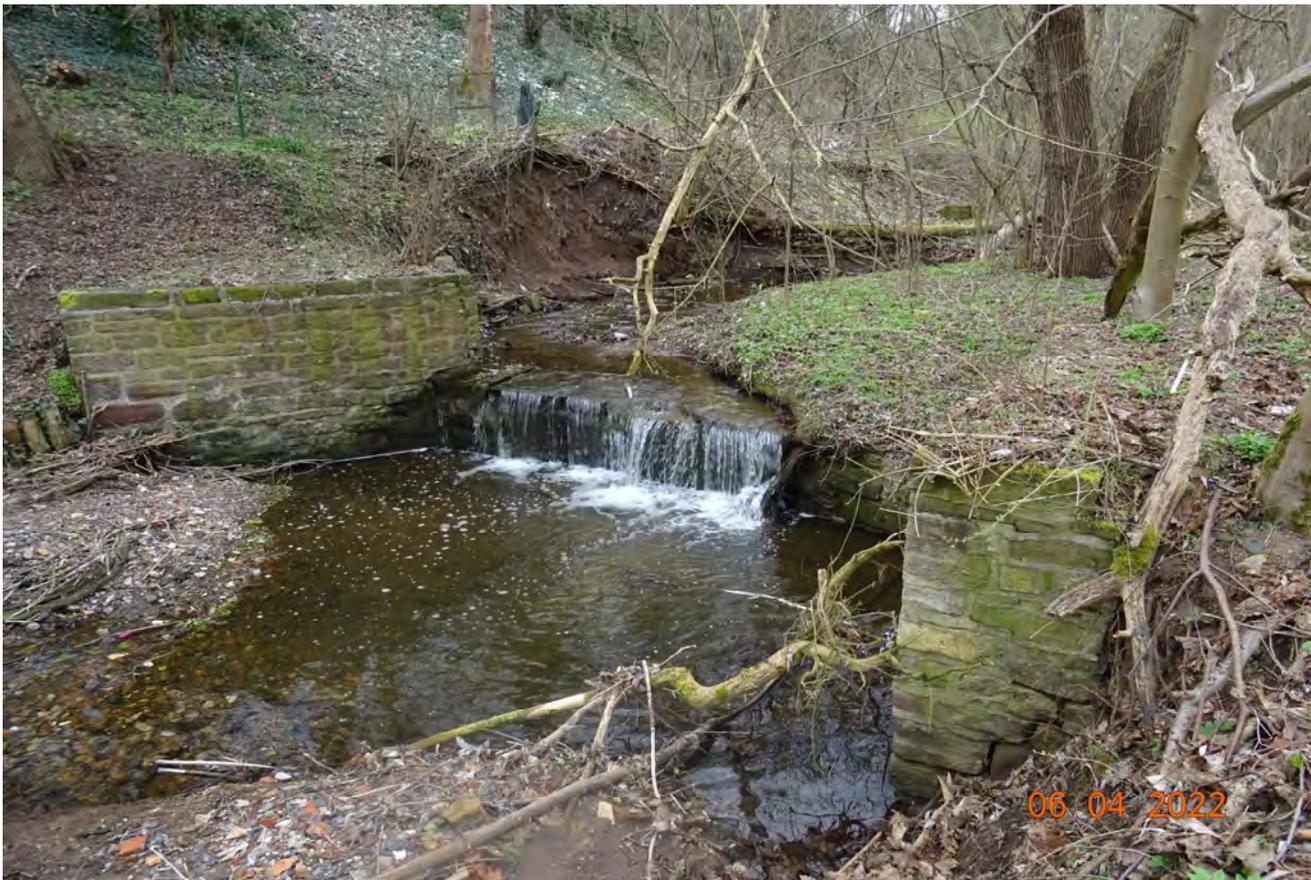
Wanderhinderniscode BS_WH32

Bewertung der ökologischen Durchgängigkeit	
Beschreibung	<ul style="list-style-type: none"> - Sohlabsturz - Sohle vollständig befestigt - Flügelwände aus Naturstein beidseitig vorhanden - natürliche Substratauflage oh. und uh. vorhanden - Müll im Gewässerbett vorhanden
Ökologische Durchgängigkeit	nicht durchgängig
Barrierewirkung	- Absturzhöhe ca. 80cm

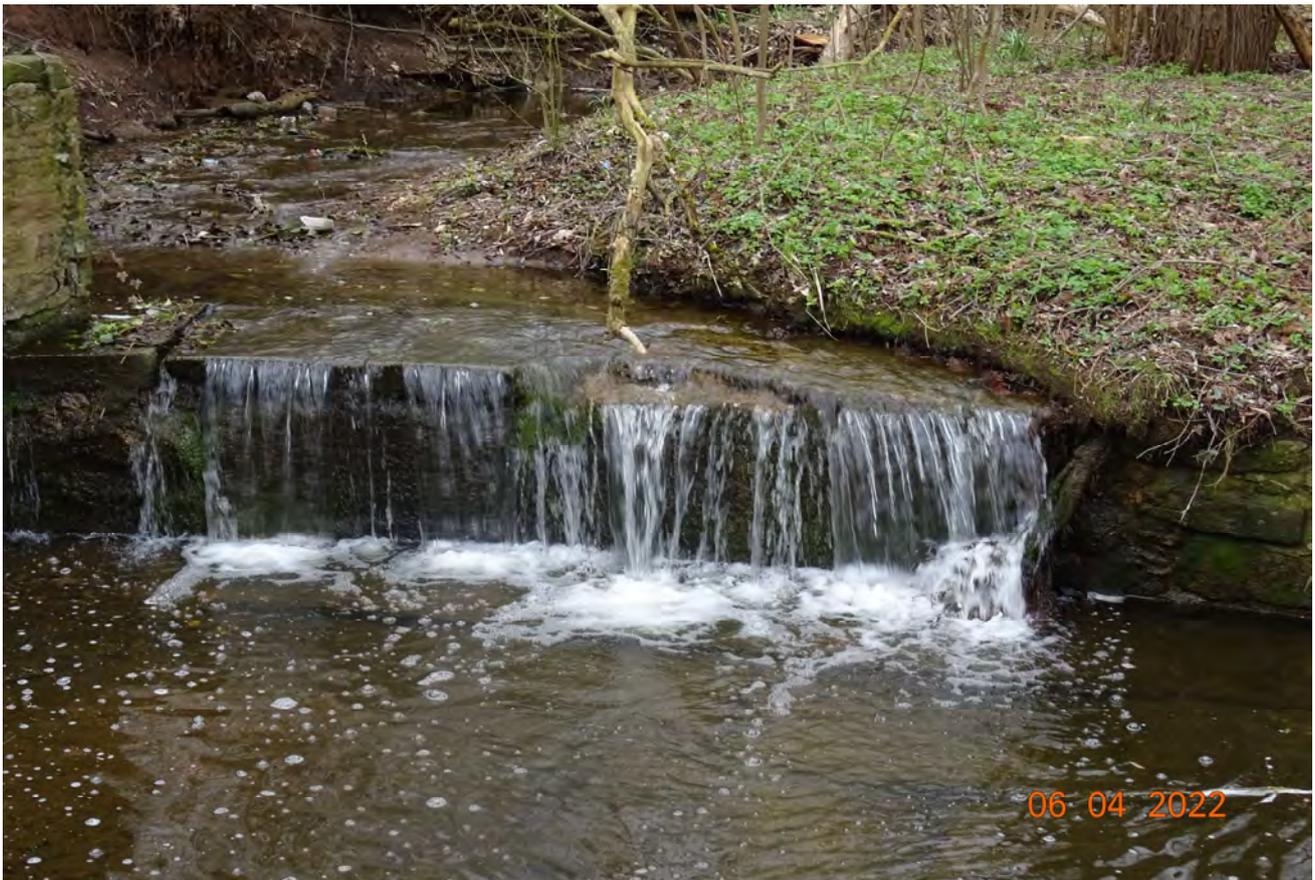
Wanderhinderniscode BS_WH33

Bewertung der ökologischen Durchgängigkeit	
Beschreibung	<ul style="list-style-type: none"> - Sohlabsturz - Sohle vollständig befestigt - Flügelwände aus Naturstein beidseitig vorhanden - natürliche Substratauflage oh. und uh. vorhanden - Müll im Gewässerbett vorhanden
Ökologische Durchgängigkeit	nicht durchgängig
Barrierewirkung	- Absturzhöhe ca. 80cm

Maßnahmenvariante	- Umbau in Sohlgleite - Sohlhöhendifferenz durch Laufverlängerung abfangen
Vorzugsvariante	Sohlhöhendifferenz durch Laufverlängerung abfangen
Maßnahmenpriorität	nicht prioritär

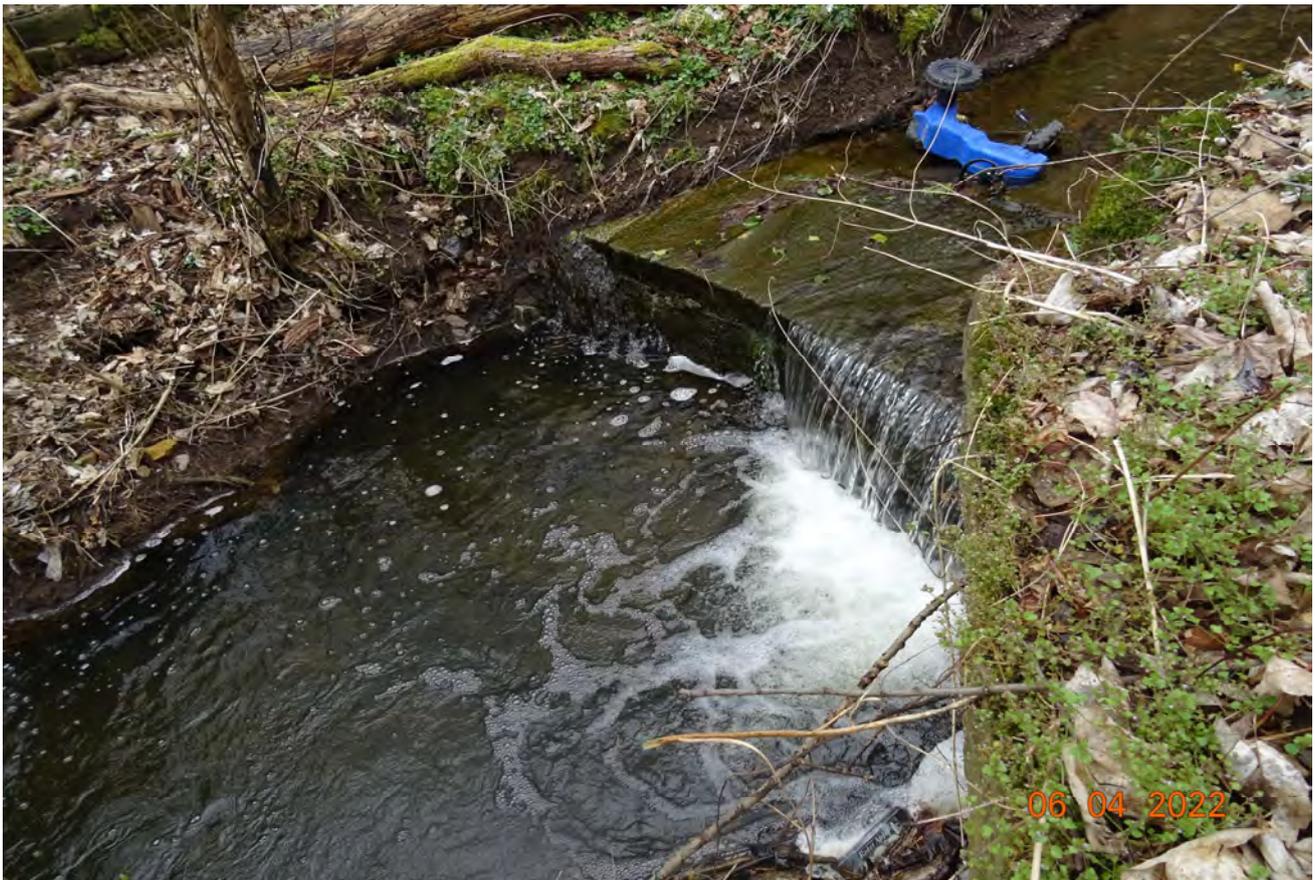
Wanderhinderniscode BS_WH34

Bewertung der ökologischen Durchgängigkeit	
Beschreibung	<ul style="list-style-type: none"> - Sohlabsturz - Sohle vollständig befestigt - natürliche Substratauflage oh. und uh. vorhanden - Müll im Gewässerbett vorhanden
Ökologische Durchgängigkeit	nicht durchgängig
Barrierewirkung	- Absturzhöhe ca. 40cm

Maßnahmenbeschreibung	
Maßnahmenvariante	- Umbau in Sohlgleite - Sohlhöhendifferenz durch Laufverlängerung abfangen
Vorzugsvariante	Sohlhöhendifferenz durch Laufverlängerung abfangen
Maßnahmenpriorität	nicht prioritär

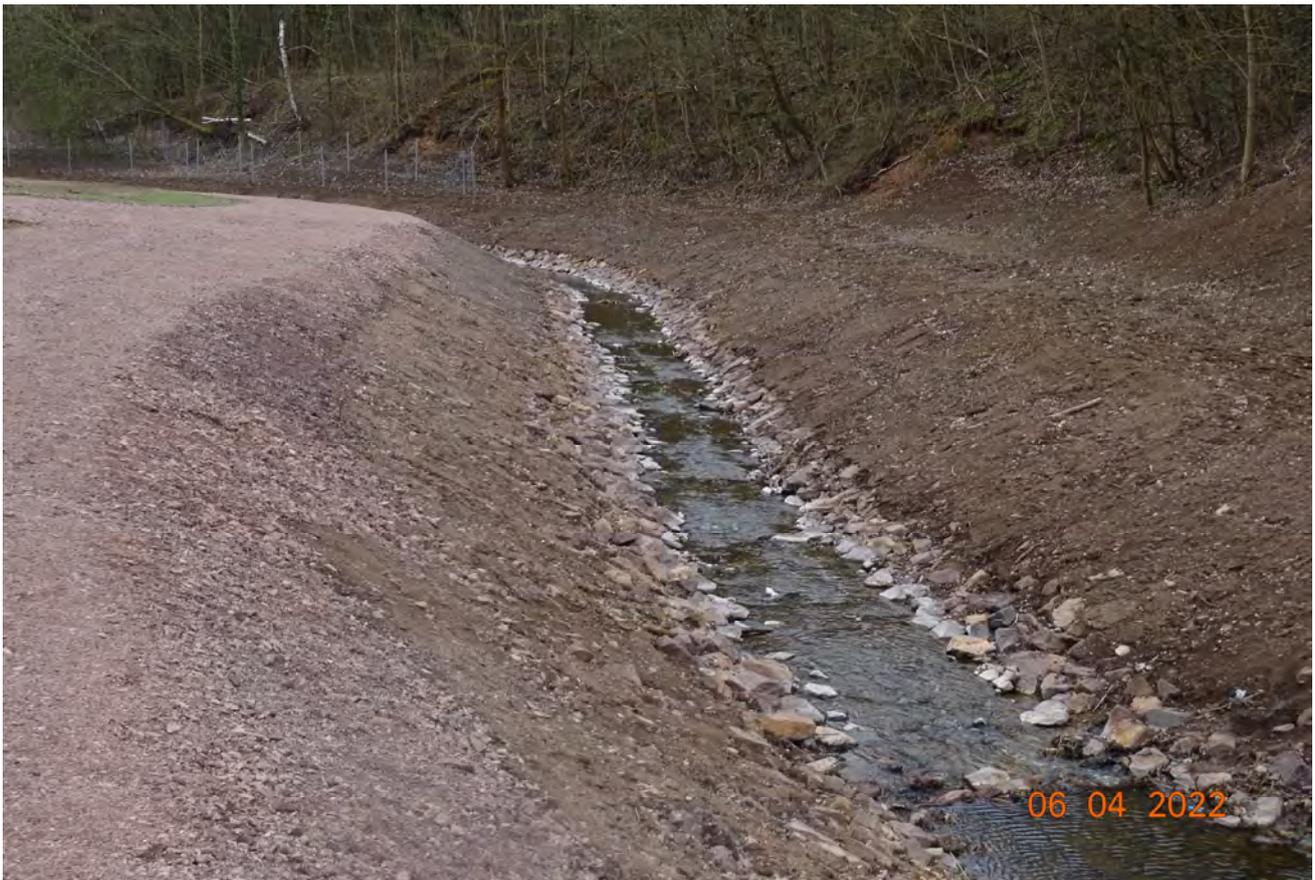
Wanderhinderniscode BS_WH38

Bewertung der ökologischen Durchgängigkeit	
Beschreibung	- Sohlbauwerk
Ökologische Durchgängigkeit	ökologisch durchgängig
Barrierewirkung	- keine

Wasserrecht	kein Wasserrecht betroffen
Anmerkungen	<ul style="list-style-type: none"> - Umbau erfolgte 2021 - mit Bentonitmatten gedichtet - vorher Stahl-Halbschalen

Maßnahmenvariante	- Keine Maßnahme vorgesehen
Vorzugsvariante	Keine Maßnahme vorgesehen
Maßnahmenpriorität	nicht prioritär

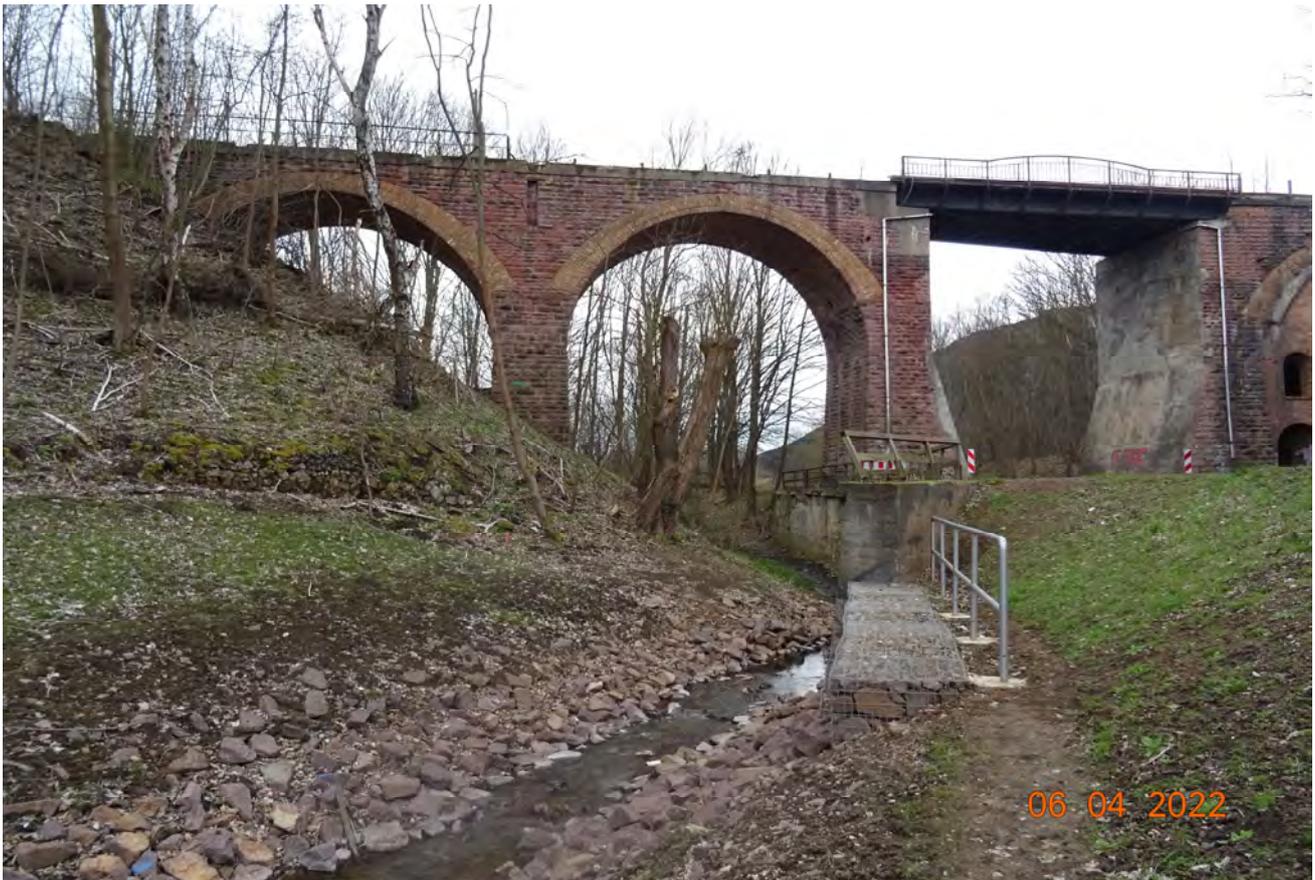
Wanderhinderniscode BS_WH39

Bewertung der ökologischen Durchgängigkeit	
Beschreibung	- Bogenbrücke als ehemaliger Verkehrsweg (Bahn) - Fahrbahnbelag und Geländer baufällig und nicht nutzbar
Ökologische Durchgängigkeit	ökologisch durchgängig
Barrierewirkung	- keine

Maßnahmenvariante	- Keine Maßnahme vorgesehen
Vorzugsvariante	Keine Maßnahme vorgesehen
Maßnahmenpriorität	nicht prioritär
