Wanderhinderniscode BS_WH01

Verortung		Bauwerkskennung	
Gewässername	Böse Sieben	Bauwerks- bezeichnung	
OWK	SAL06OW13-00		
Gewässerordnung	1		
Fl.-km	1+026	Bauwerkskategorie	Brücke
Koordinaten	E 682130	Wanderhindernis Code	BS_WH01
	N 5709441	QWB ID	20129

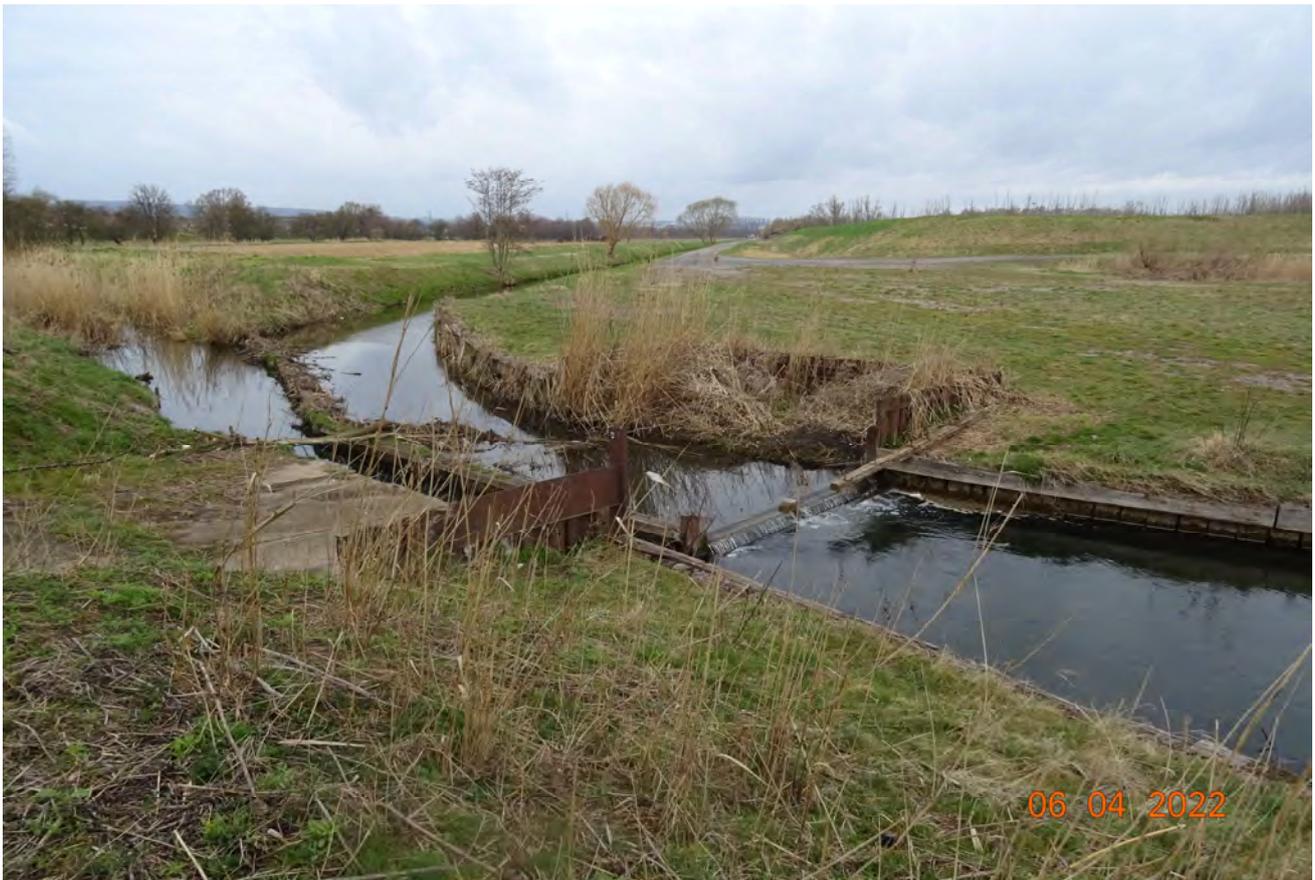
Wanderhinderniscode BS_WH40

Bewertung der ökologischen Durchgängigkeit	
Beschreibung	- Überlaufschwelle im Mündungsbereich Süßer See - Salzgraben mündet uh. der Anlage in die Bösen Sieben und verläuft oh. über 50m parallel zum Gewässer - Zweck der Anlage nicht bekannt
Ökologische Durchgängigkeit	eingeschränkt durchgängig
Barrierewirkung	- Absturzhöhe ca. 15cm

Anmerkungen - Sedimentfang
- früher Einleitung in Flusswasseraufbereitung (inksseitig)

Maßnahmenvariante - Umbau in besser passierbare Anlage
- Rückbau der Anlage

Vorzugsvariante Rückbau der Anlage

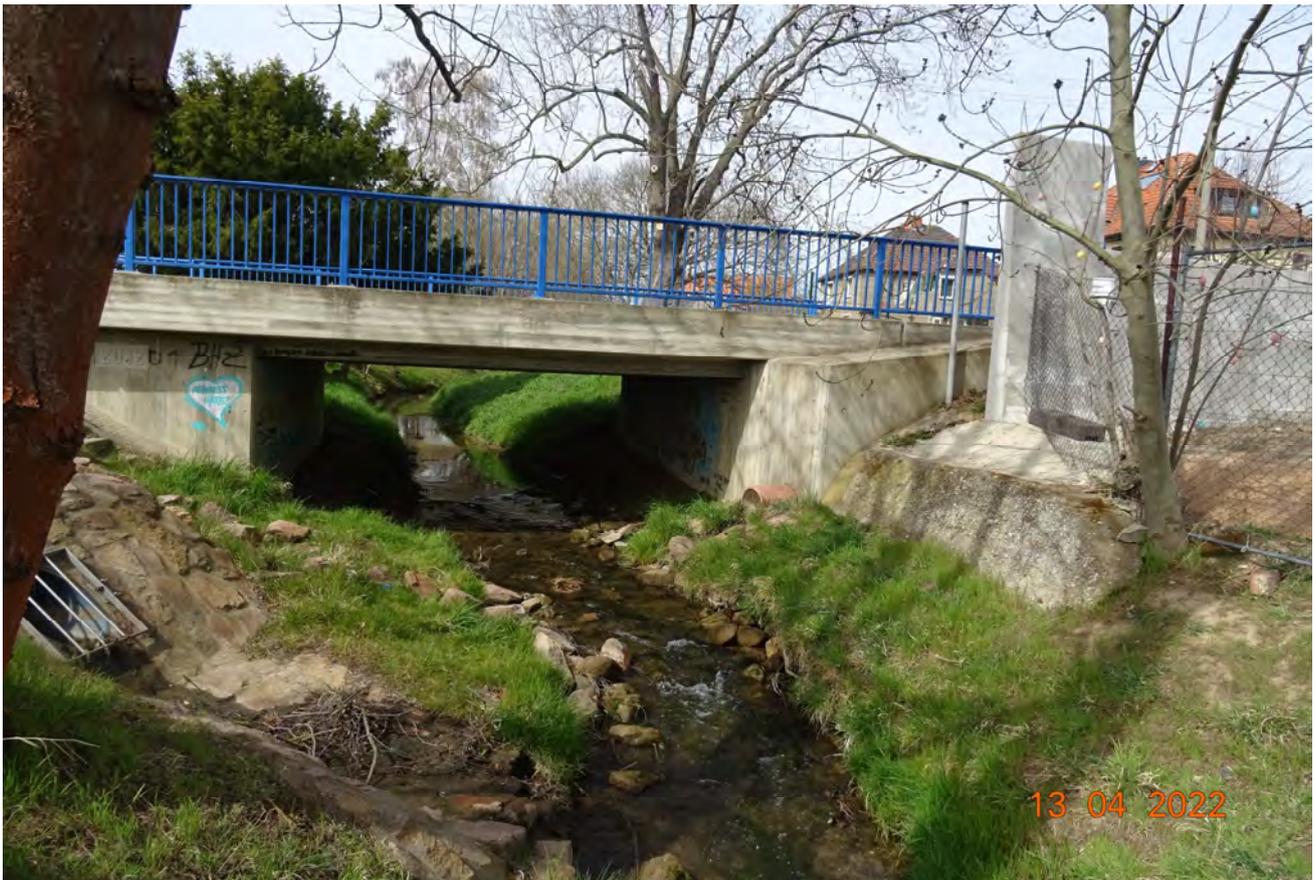
Wanderhinderniscode LAW_WH02

Bewertung der ökologischen Durchgängigkeit	
Beschreibung	- Balkenbrücke als Verkehrsweg - natürliche Substratauflage vorhanden
Ökologische Durchgängigkeit	ökologisch durchgängig
Barrierewirkung	- keine

Maßnahmenvariante	- Keine Maßnahme vorgesehen
Vorzugsvariante	Keine Maßnahme vorgesehen
Maßnahmenpriorität	nicht prioritär

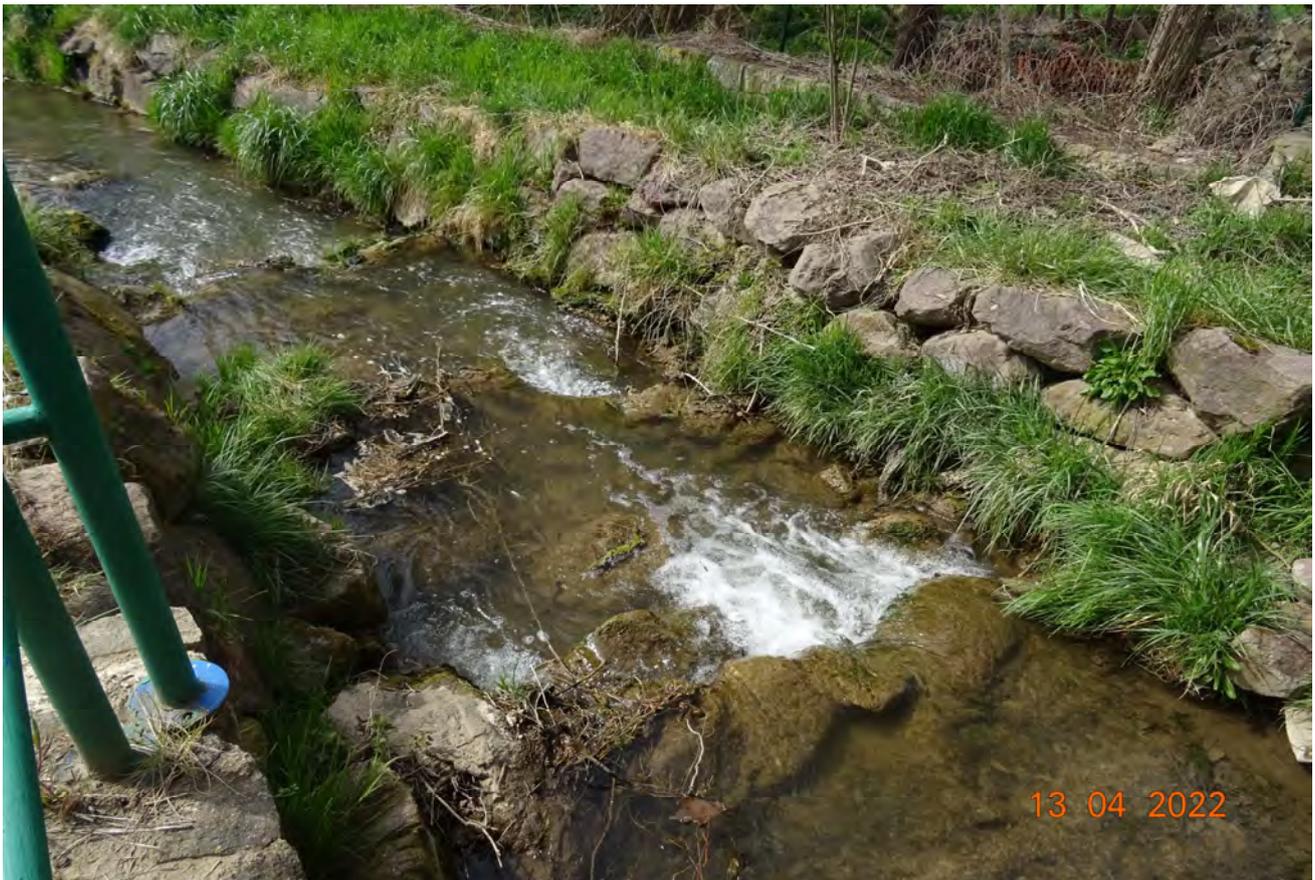
Wanderhinderniscode LAW_WH04

Bewertung der ökologischen Durchgängigkeit	
Beschreibung	- naturnahe Sohlgleite mit Beckenstruktur - Umbau der eh. Wehranlage erfolgte im Rahmen des Projektes "Naturnahe Gewässerentwicklung Laweke"
Ökologische Durchgängigkeit	ökologisch durchgängig
Barrierewirkung	- keine

Maßnahmenvariante	- Keine Maßnahme vorgesehen
Vorzugsvariante	Keine Maßnahme vorgesehen
Maßnahmenpriorität	nicht prioritär

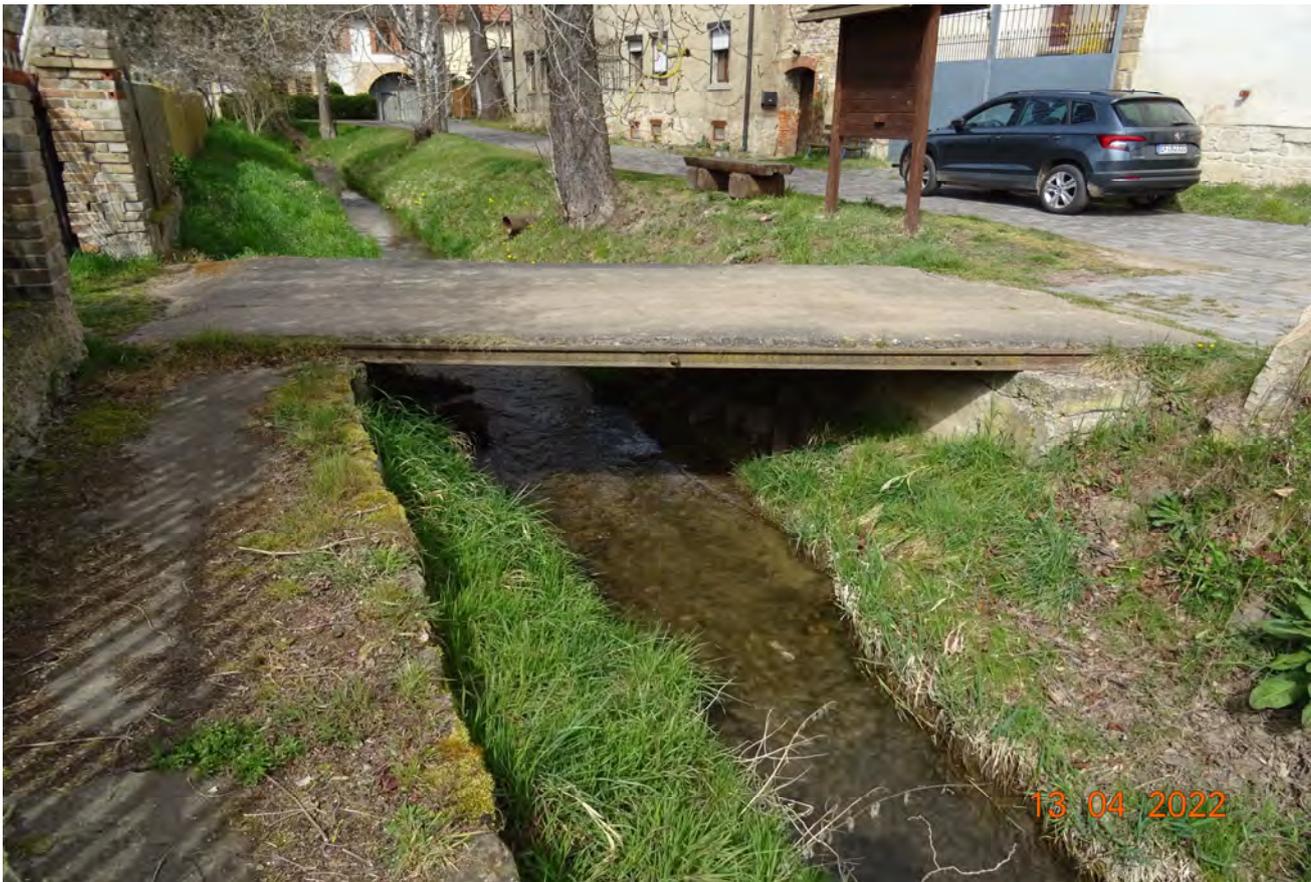
Wanderhinderniscode LAW_WH05

Bewertung der ökologischen Durchgängigkeit	
Beschreibung	- Balkenbrücke als Zufahrt zu Privatgrundstück - natürliche Substratauflage vorhanden
Ökologische Durchgängigkeit	ökologisch durchgängig
Barrierewirkung	- keine

Maßnahmenvariante	- Keine Maßnahme vorgesehen
Vorzugsvariante	Keine Maßnahme vorgesehen
Maßnahmenpriorität	nicht prioritär

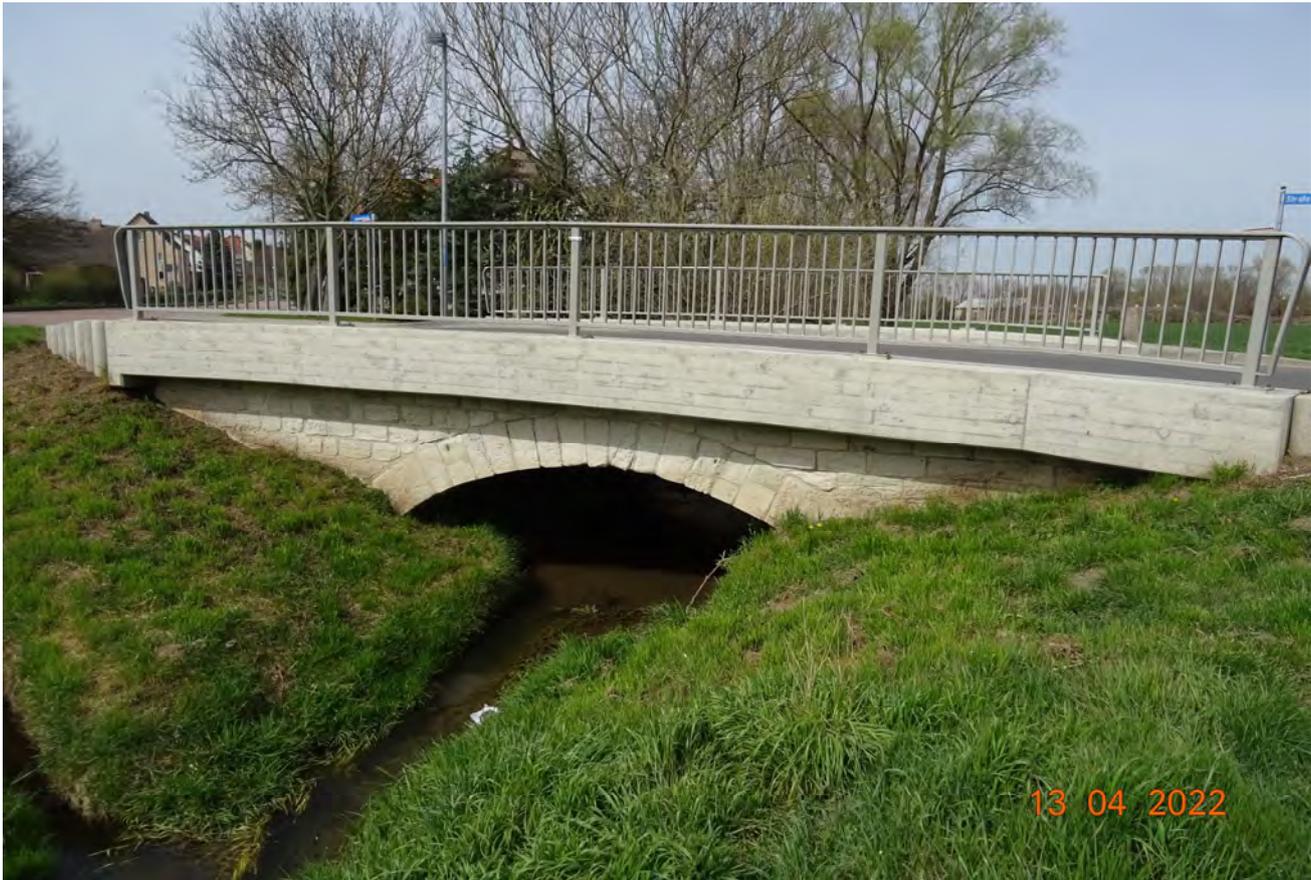
Wanderhinderniscode LAW_WH06

Bewertung der ökologischen Durchgängigkeit	
Beschreibung	- Bogenbrücke als Verkehrsweg - natürliche Substratauflage vorhanden
Ökologische Durchgängigkeit	ökologisch durchgängig
Barrierewirkung	- keine

Maßnahmenvariante	- Keine Maßnahme vorgesehen
Vorzugsvariante	Keine Maßnahme vorgesehen
Maßnahmenpriorität	nicht prioritär

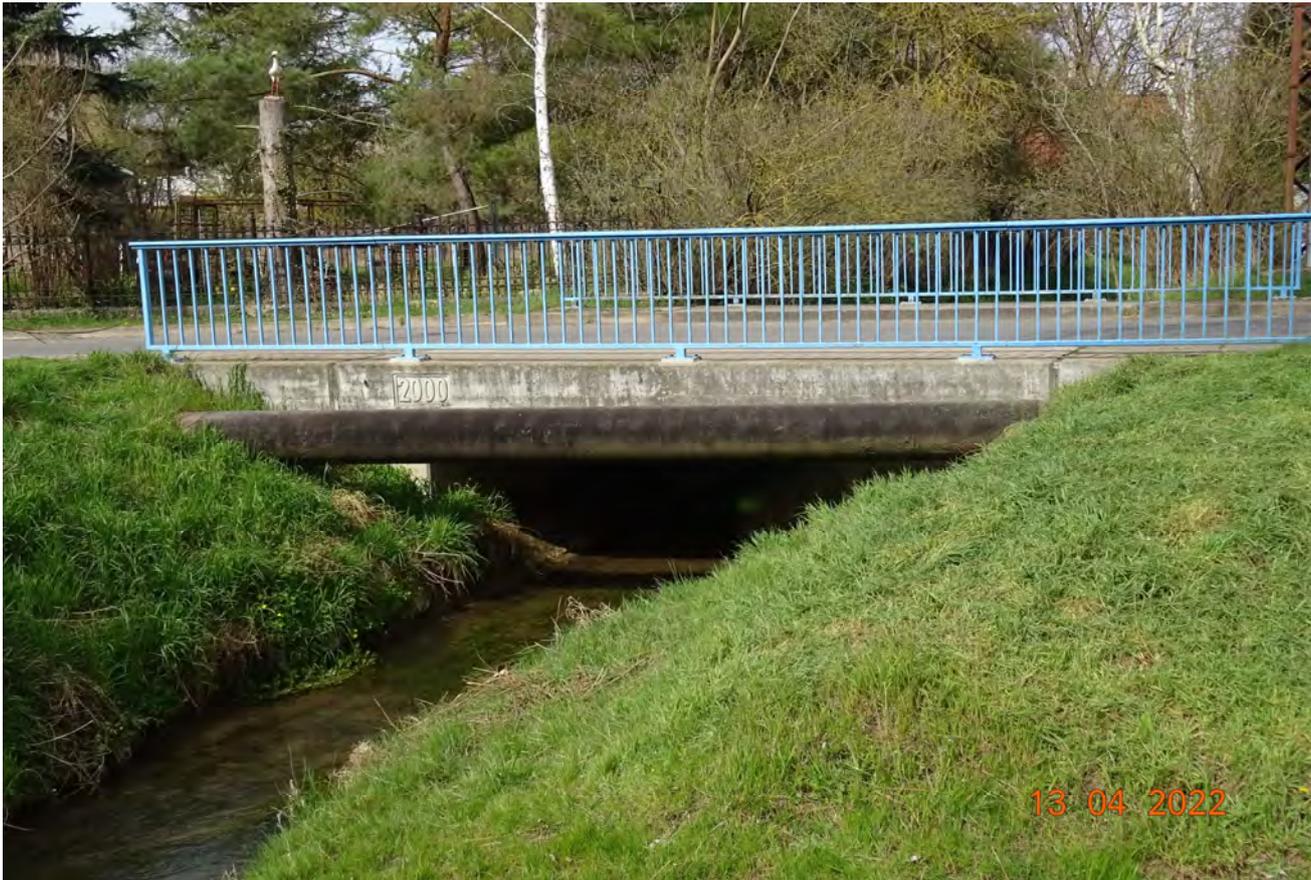
Wanderhinderniscode LAW_WH08

Verortung		Bauwerkskennung	
Gewässername	Laweke	Bauwerks- bezeichnung	
OWK	SAL06OW06-00		
Gewässerordnung	2		
Fl.-km	1+399	Bauwerkskategorie	Brücke mit Leitung
Koordinaten	E 693696	Wanderhindernis Code	LAW_WH08
	N 5710509	QWB ID	20639

Bewertung der ökologischen Durchgängigkeit	
Beschreibung	- Balkenbrücke als Verkehrsweg - natürliche Substratauflage vorhanden
Ökologische Durchgängigkeit	ökologisch durchgängig
Barrierewirkung	- keine

Maßnahmenvariante	- Keine Maßnahme vorgesehen
Vorzugsvariante	Keine Maßnahme vorgesehen
Maßnahmenpriorität	nicht prioritär

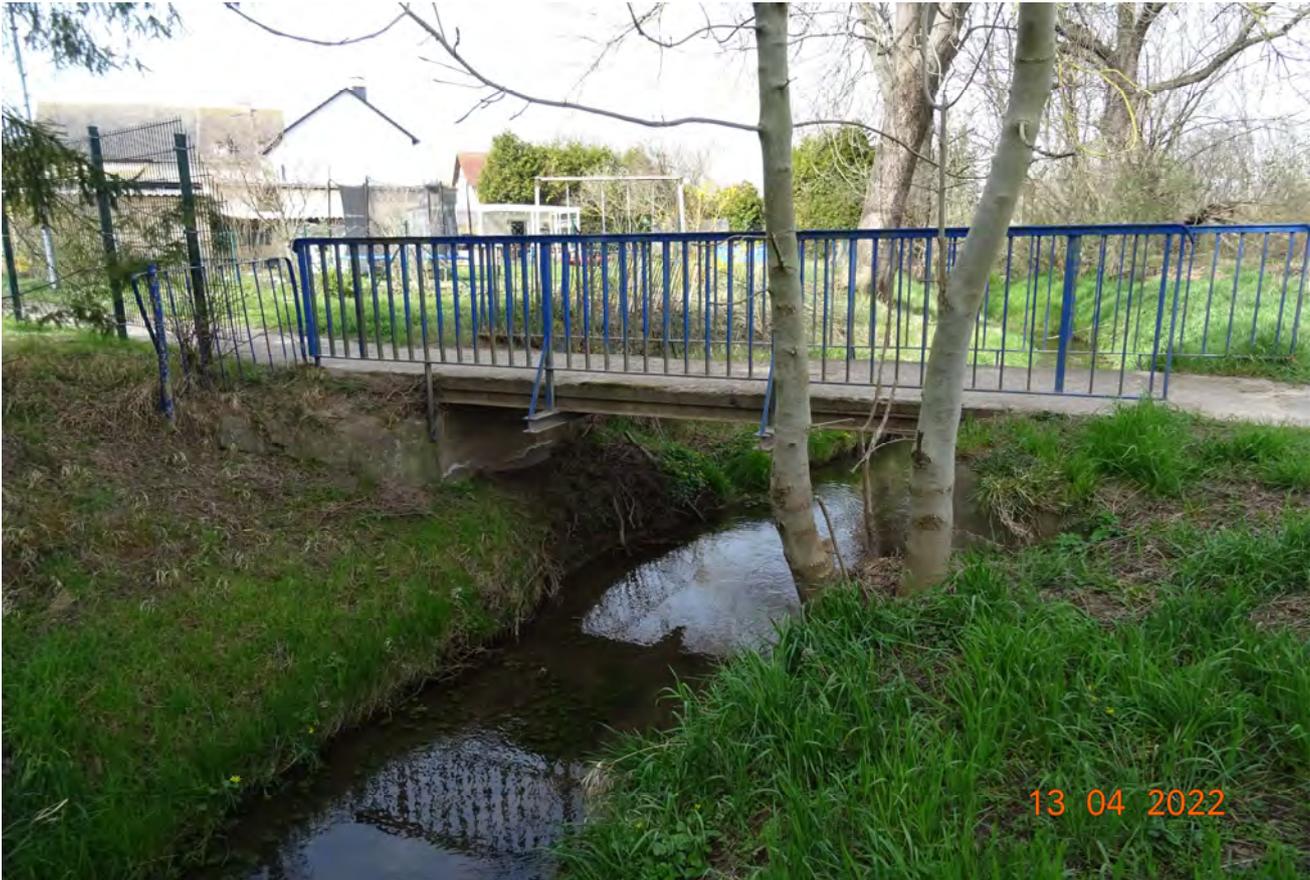
Wanderhinderniscode LAW_WH09

Verortung		Bauwerkskennung	
Gewässername	Laweke	Bauwerks- bezeichnung	
OWK	SAL06OW06-00		
Gewässerordnung	2		
Fl.-km	1+530	Bauwerkskategorie	Brücke
Koordinaten	E 693585	Wanderhindernis Code	LAW_WH09
	N 5710553	QWB ID	20633

Bewertung der ökologischen Durchgängigkeit	
Beschreibung	- Balkenbrücke als Fußweg - natürliche Substratauflage vorhanden
Ökologische Durchgängigkeit	ökologisch durchgängig
Barrierewirkung	- keine

Maßnahmenbeschreibung	
Maßnahmenvariante	- Keine Maßnahme vorgesehen
Vorzugsvariante	Keine Maßnahme vorgesehen
Maßnahmenpriorität	nicht prioritär

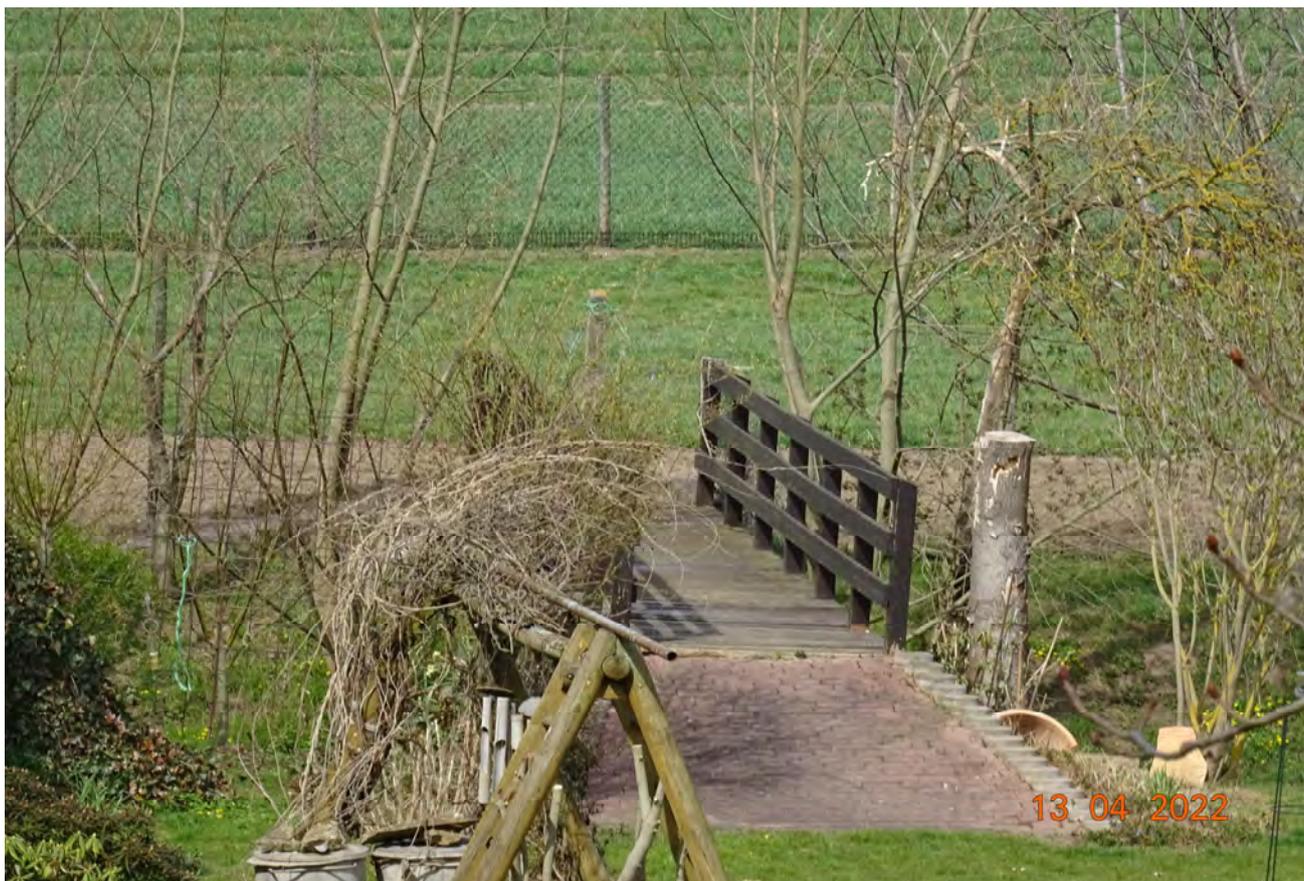
Wanderhinderniscode LAW_WH13

Verortung		Bauwerkskennung	
Gewässername	Laweke	Bauwerks- bezeichnung	
OWK	SAL06OW06-00		
Gewässerordnung	2		
Fl.-km	1+875	Bauwerkskategorie	Steg
Koordinaten	E 693644	Wanderhindernis Code	LAW_WH13
	N 5710863	QWB ID	20637

Bewertung der ökologischen Durchgängigkeit	
Beschreibung	- Balkenbrücke für Fußgänger - natürliche Substratauflage vorhanden
Ökologische Durchgängigkeit	ökologisch durchgängig
Barrierewirkung	- keine

Maßnahmenvariante	- Keine Maßnahme vorgesehen
Vorzugsvariante	Keine Maßnahme vorgesehen
Maßnahmenpriorität	nicht prioritär

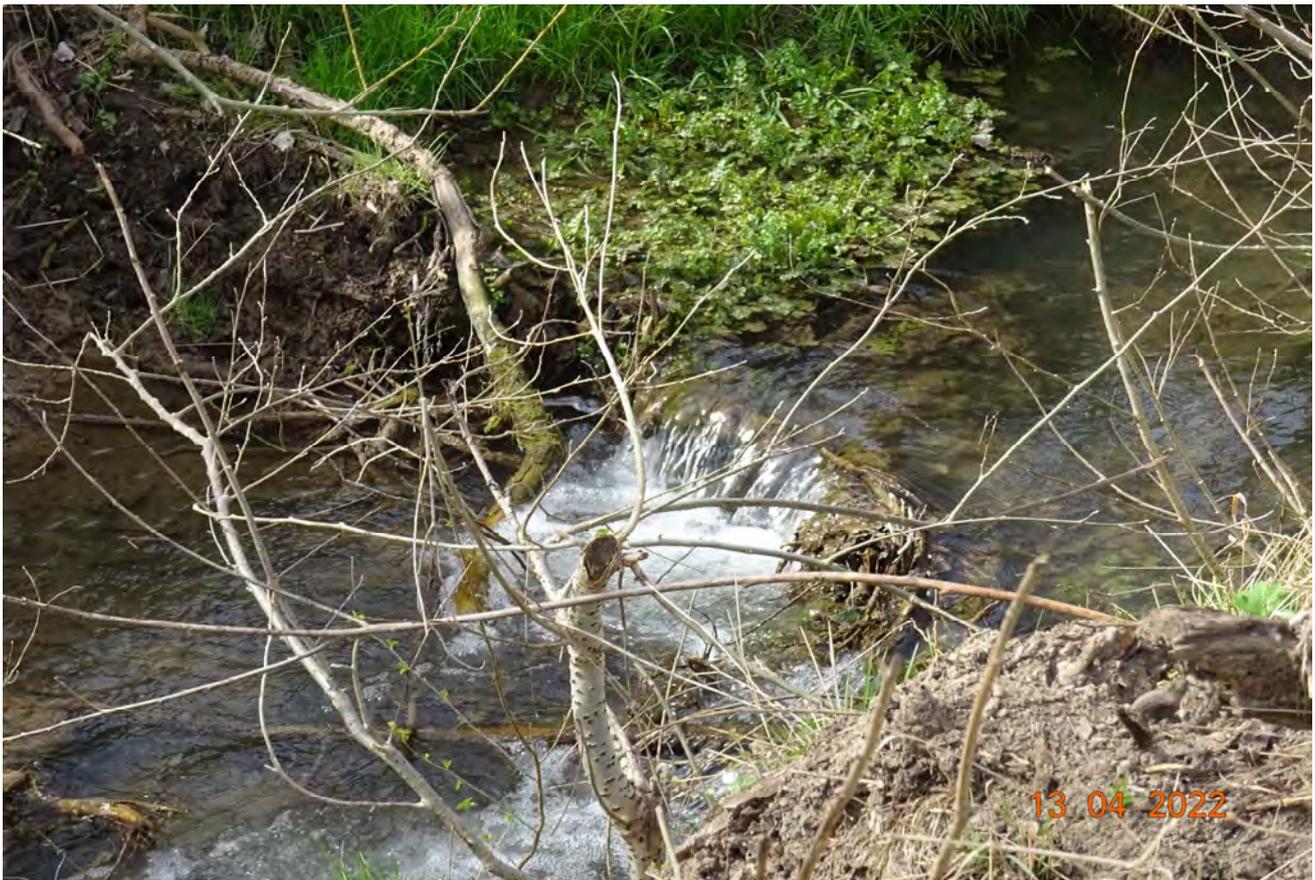
Wanderhinderniscode LAW_WH14

Verortung		Bauwerkskennung	
Gewässername	Laweke	Bauwerks- bezeichnung	
OWK	SAL06OW06-00		
Gewässerordnung	2		
Fl.-km	2+238	Bauwerkskategorie	Sohlgleite
Koordinaten	E 693432	Wanderhindernis Code	LAW_WH14
	N 5711124	QWB ID	110013

Bewertung der ökologischen Durchgängigkeit	
Beschreibung	- natürliche Verklausung
Ökologische Durchgängigkeit	nicht durchgängig
Barrierewirkung	- Absturzhöhe ca. 20cm

Maßnahmenvariante	- Rückbau der Anlage
Vorzugsvariante	Rückbau der Anlage
Maßnahmenpriorität	prioritär

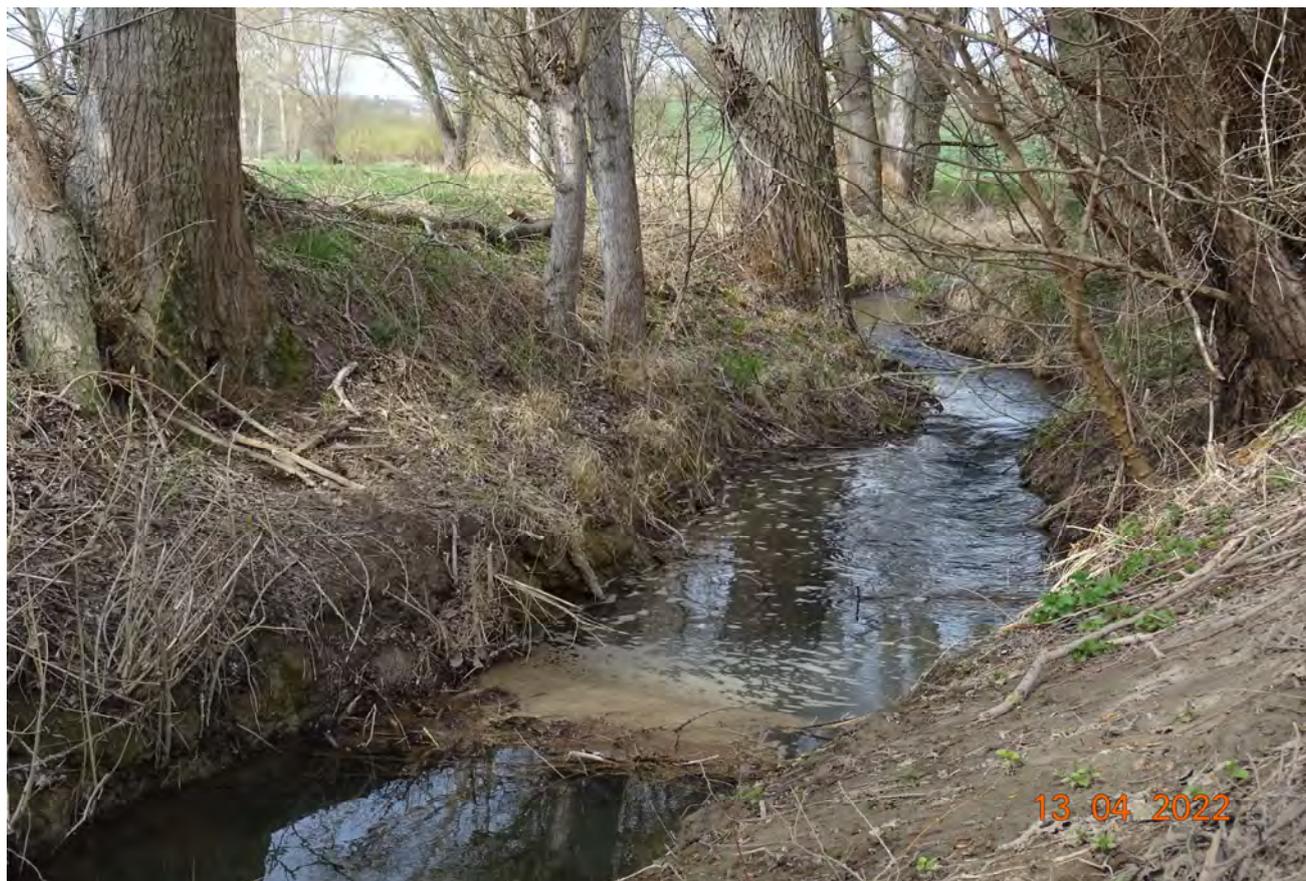
Wanderhinderniscode LAW_WH15

Verortung		Bauwerkskennung	
Gewässername	Laweke	Bauwerks- bezeichnung	
OWK	SAL06OW06-00		
Gewässerordnung	2		
Fl.-km	2+811	Bauwerkskategorie	Sohlgleite
Koordinaten	E 692958	Wanderhindernis Code	LAW_WH15
	N 5711413	QWB ID	60019

Bewertung der ökologischen Durchgängigkeit	
Beschreibung	- kein Bauwerk vorgefunden
Ökologische Durchgängigkeit	ökologisch durchgängig
Barrierewirkung	- keine

Wasserrecht	kein Wasserrecht betroffen
Anmerkungen	- hoher Absturz?

Maßnahmenvariante	- Keine Maßnahme vorgesehen
Vorzugsvariante	Keine Maßnahme vorgesehen
Maßnahmenpriorität	nicht prioritär

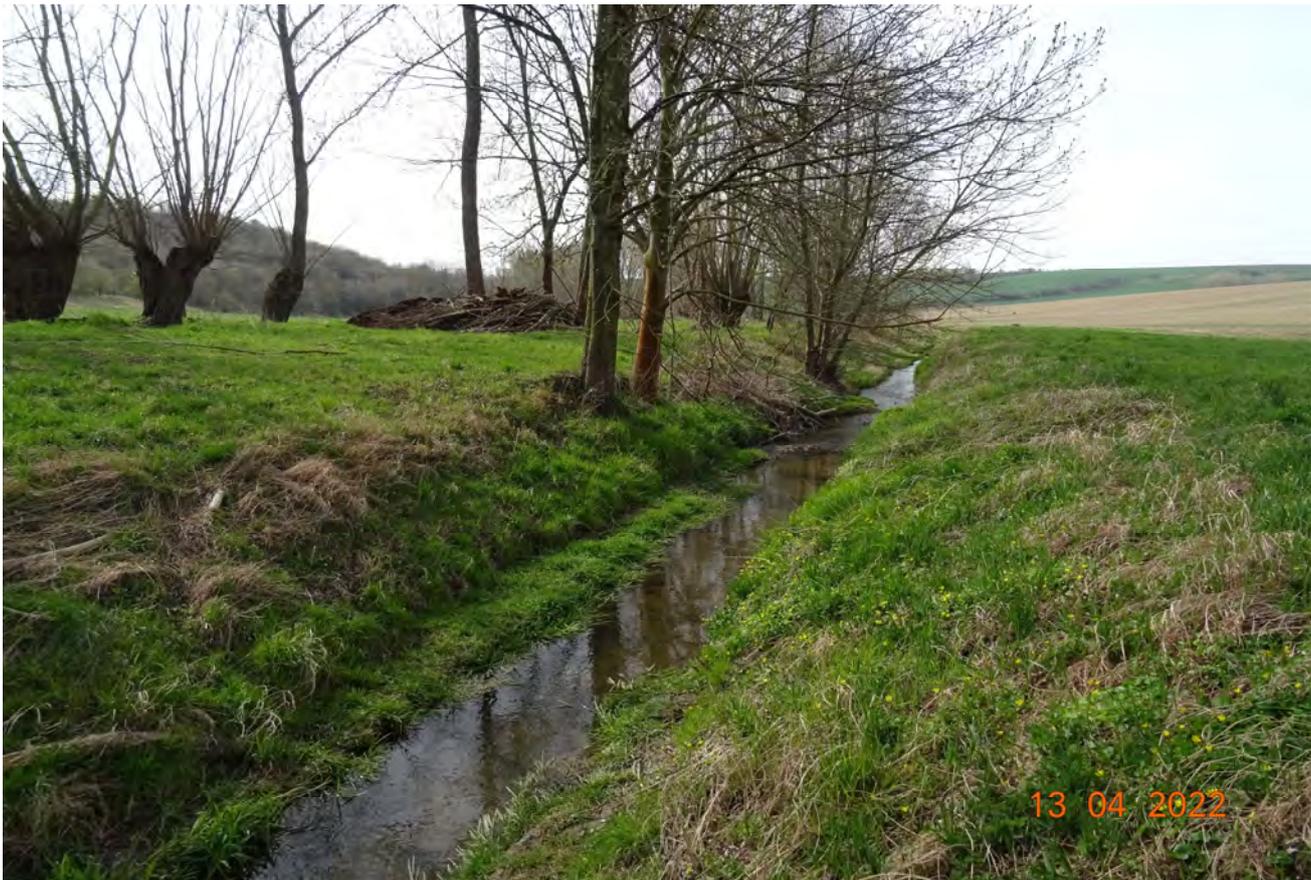
Wanderhinderniscode LAW_WH20

Verortung		Bauwerkskennung	
Gewässername	Laweke	Bauwerks- bezeichnung	
OWK	SAL06OW06-00		
Gewässerordnung	2		
Fl.-km	4+067	Bauwerkskategorie	Sohlgleite
Koordinaten	E 692349	Wanderhindernis Code	LAW_WH20
	N 5712104	QWB ID	60021

Bewertung der ökologischen Durchgängigkeit	
Beschreibung	- kein Bauwerk vorgefunden
Ökologische Durchgängigkeit	ökologisch durchgängig
Barrierewirkung	- keine

Wasserrecht	kein Wasserrecht betroffen
Anmerkungen	- Grundschwelle?

Maßnahmenvariante	- Keine Maßnahme vorgesehen
Vorzugsvariante	Keine Maßnahme vorgesehen
Maßnahmenpriorität	nicht prioritär

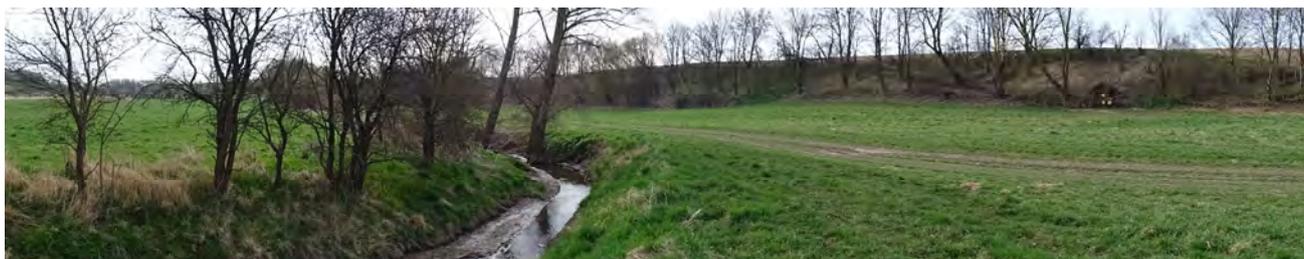
Wanderhinderniscode LAW_WH21

Verortung		Bauwerkskennung	
Gewässername	Laweke	Bauwerks- bezeichnung	
OWK	SAL06OW06-00		
Gewässerordnung	2		
Fl.-km	4+415	Bauwerkskategorie	Sohlgleite
Koordinaten	E 692103	Wanderhindernis Code	LAW_WH21
	N 5712290	QWB ID	60022

Bewertung der ökologischen Durchgängigkeit	
Beschreibung	- kein Bauwerk vorgefunden
Ökologische Durchgängigkeit	ökologisch durchgängig
Barrierewirkung	- keine

Wasserrecht	kein Wasserrecht betroffen
Anmerkungen	- Grundschwelle?

Maßnahmenvariante	- Keine Maßnahme vorgesehen
Vorzugsvariante	Keine Maßnahme vorgesehen
Maßnahmenpriorität	nicht prioritär

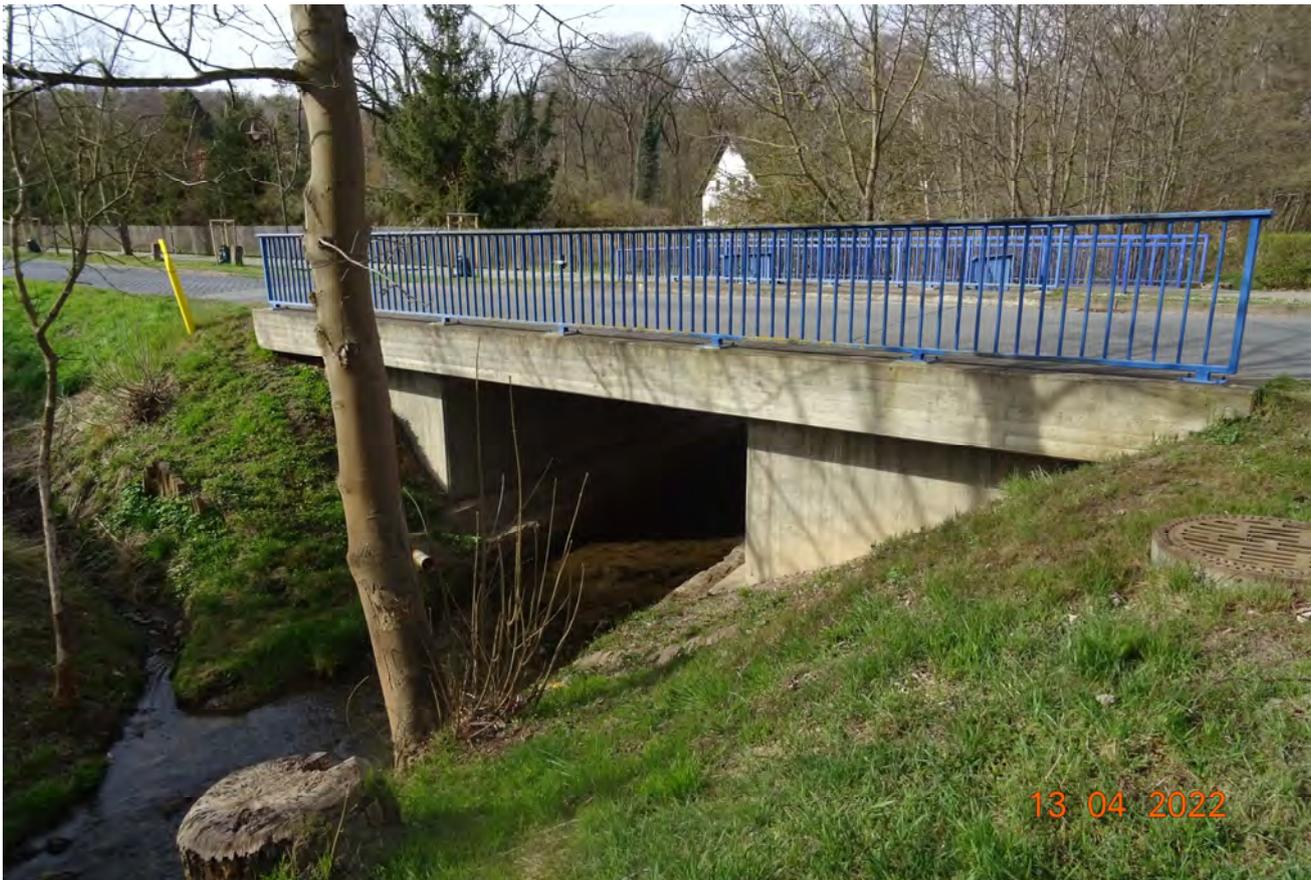
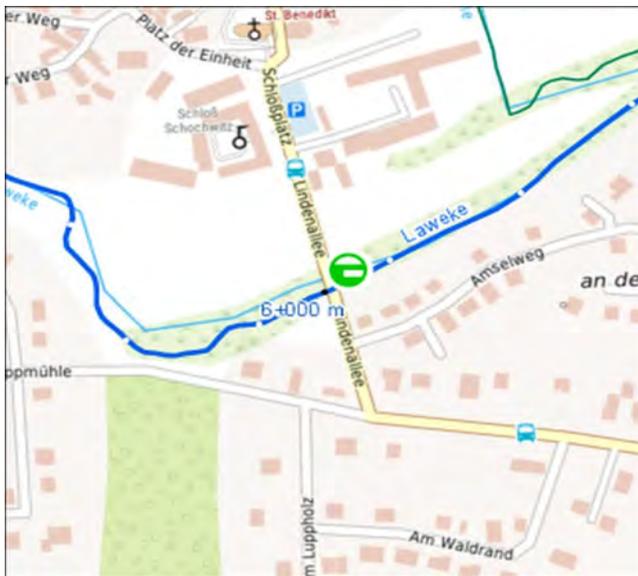
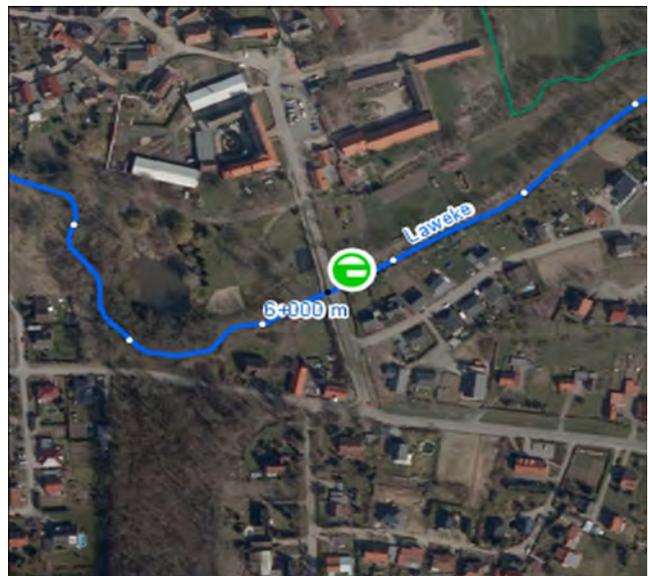
Wanderhinderniscode LAW_WH24

Bewertung der ökologischen Durchgängigkeit	
Beschreibung	- Balkenbrücke als Verkehrsweg - natürliche Substratauflage vorhanden
Ökologische Durchgängigkeit	ökologisch durchgängig
Barrierewirkung	- keine

Maßnahmenvariante	- Keine Maßnahme vorgesehen
Vorzugsvariante	Keine Maßnahme vorgesehen
Maßnahmenpriorität	nicht prioritär

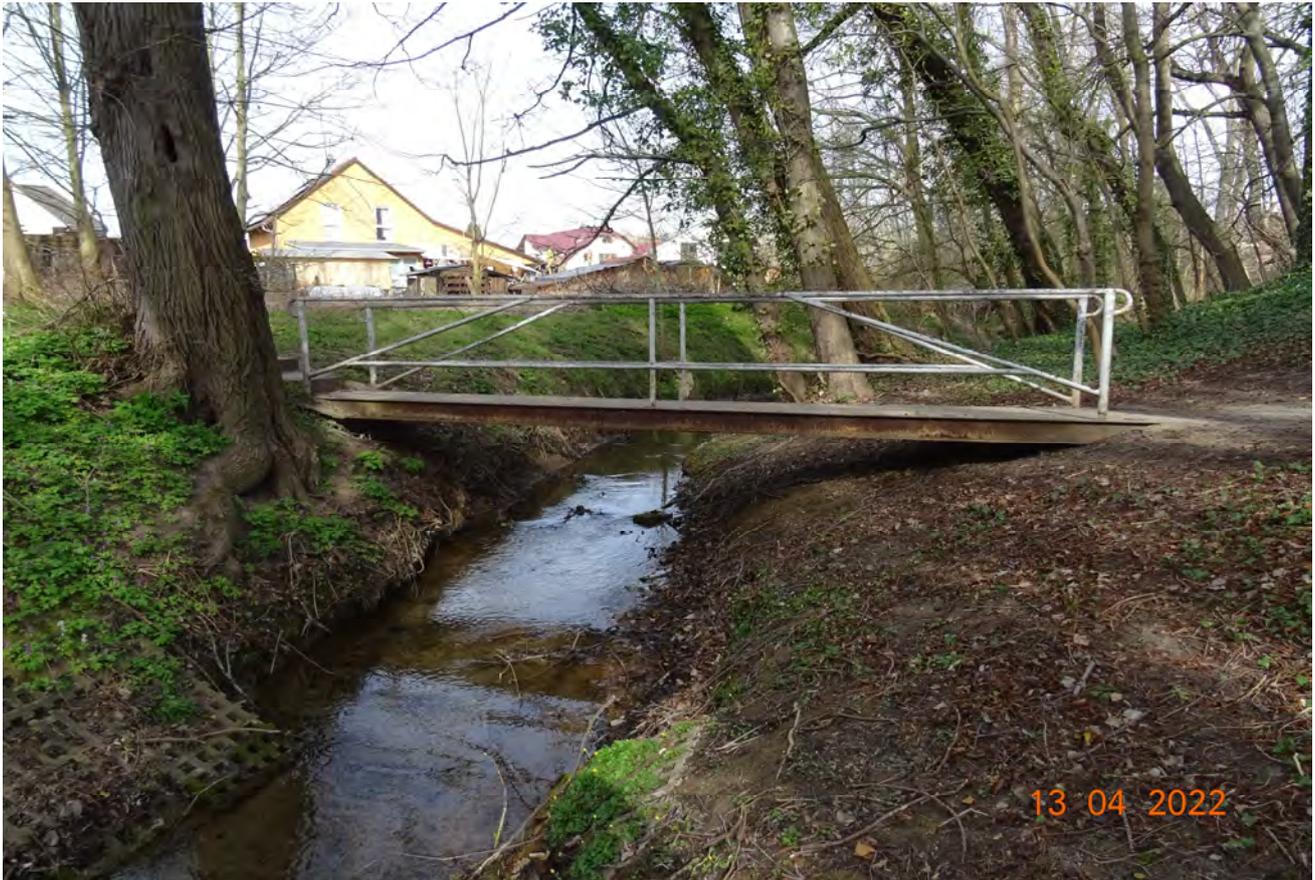
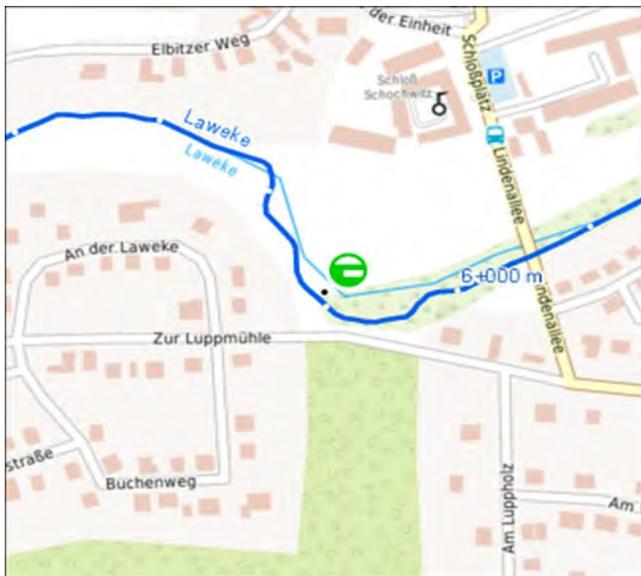
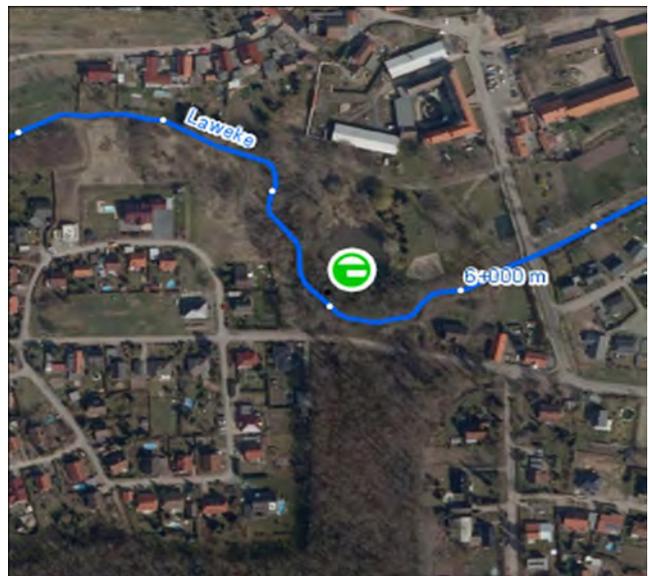
Wanderhinderniscode LAW_WH25

Bewertung der ökologischen Durchgängigkeit	
Beschreibung	- Balkenbrücke für Fußgänger - natürliche Substratauflage vorhanden
Ökologische Durchgängigkeit	ökologisch durchgängig
Barrierewirkung	- keine

Maßnahmenbeschreibung	
Maßnahmenvariante	- Keine Maßnahme vorgesehen
Vorzugsvariante	Keine Maßnahme vorgesehen
Maßnahmenpriorität	nicht prioritär

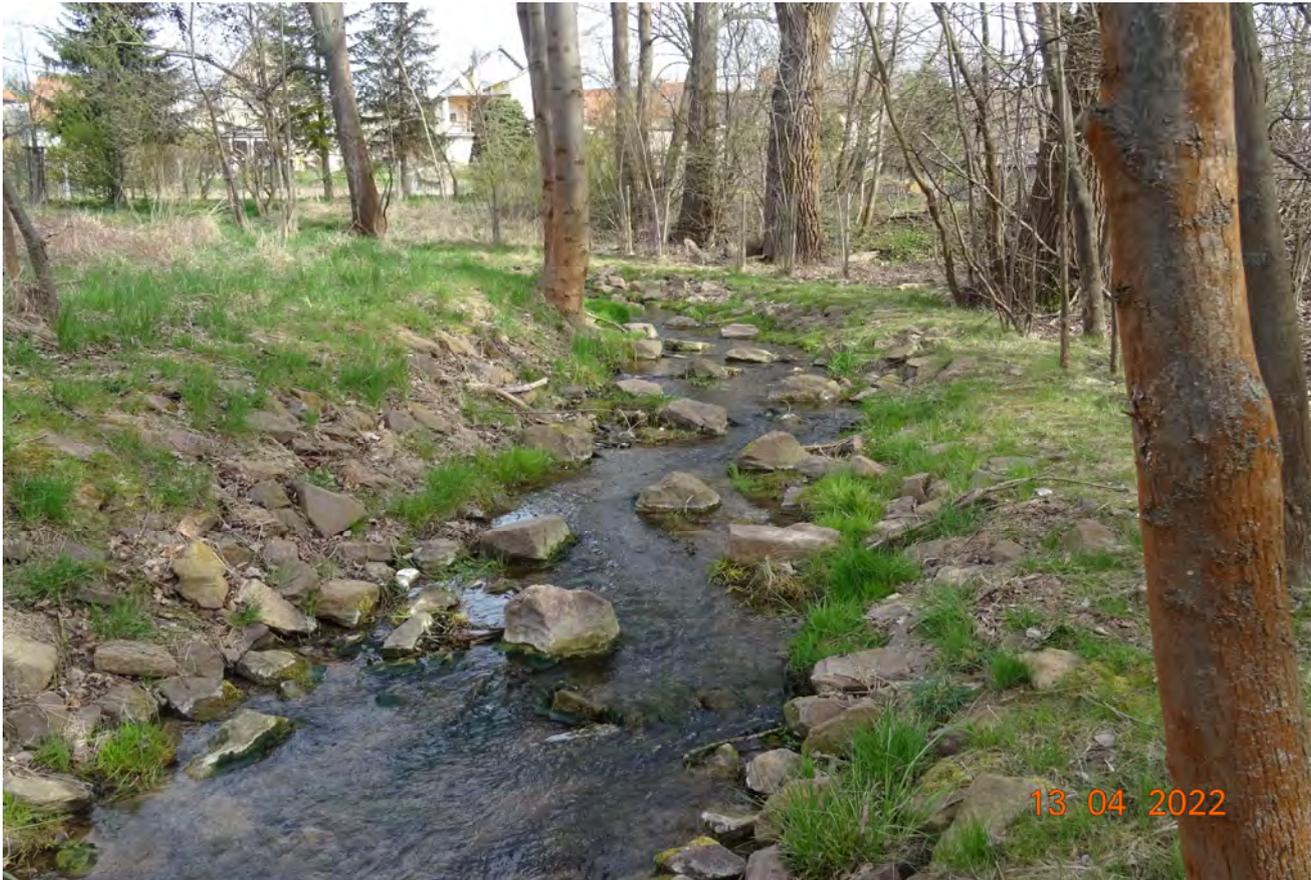
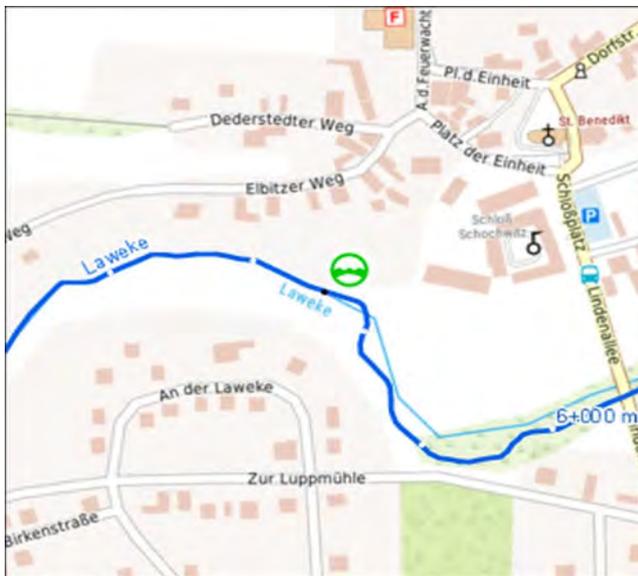
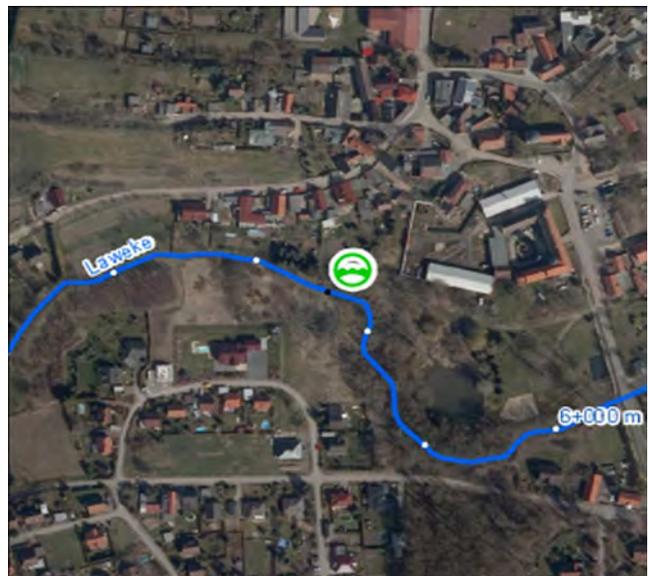
Wanderhinderniscode LAW_WH26

Bewertung der ökologischen Durchgängigkeit	
Beschreibung	- Raugerinne mit Störsteinen
Ökologische Durchgängigkeit	ökologisch durchgängig
Barrierewirkung	- keine

Maßnahmenvariante	- Keine Maßnahme vorgesehen
Vorzugsvariante	Keine Maßnahme vorgesehen
Maßnahmenpriorität	nicht prioritär

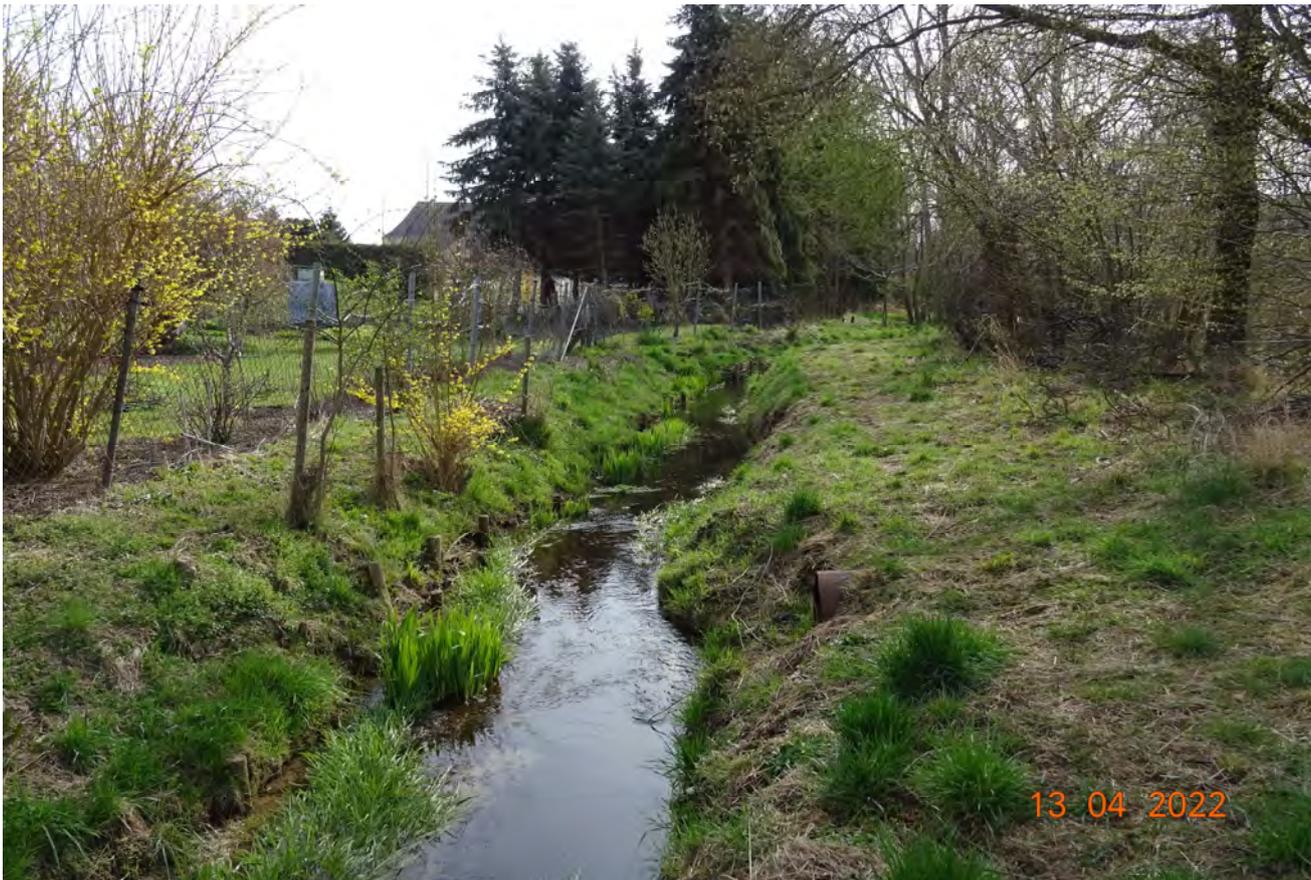
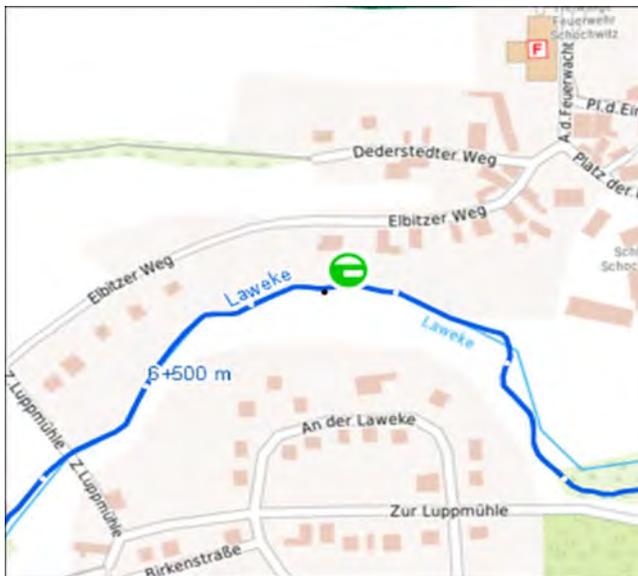
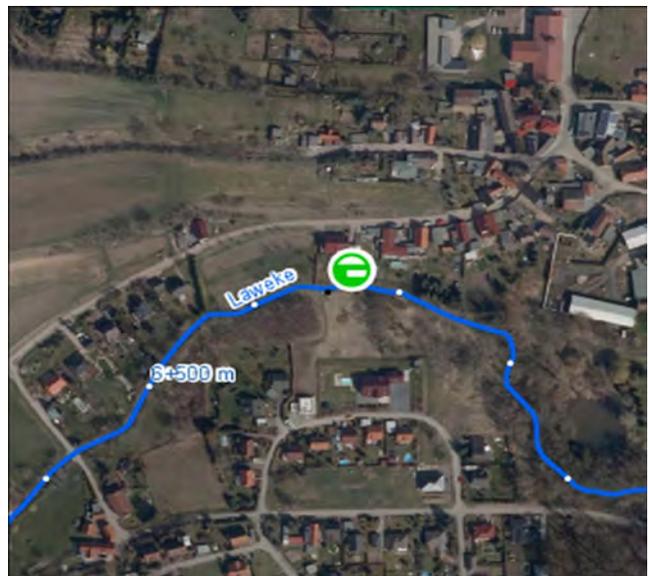
Wanderhinderniscode LAW_WH27

Bewertung der ökologischen Durchgängigkeit	
Beschreibung	- keine Daten vorliegend
Ökologische Durchgängigkeit	ökologisch durchgängig
Barrierewirkung	- keine

Maßnahmenbeschreibung	
Maßnahmenvariante	- Keine Maßnahme vorgesehen
Vorzugsvariante	Keine Maßnahme vorgesehen
Maßnahmenpriorität	nicht prioritär
