Wanderhinderniscode BS_WH01

Verortung		Bauwerkskennung	
Gewässername	Böse Sieben	Bauwerks- bezeichnung	
OWK	SAL06OW13-00		
Gewässerordnung	1		
Fl.-km	1+026	Bauwerkskategorie	Brücke
Koordinaten	E 682130	Wanderhindernis Code	BS_WH01
	N 5709441	QWB ID	20129

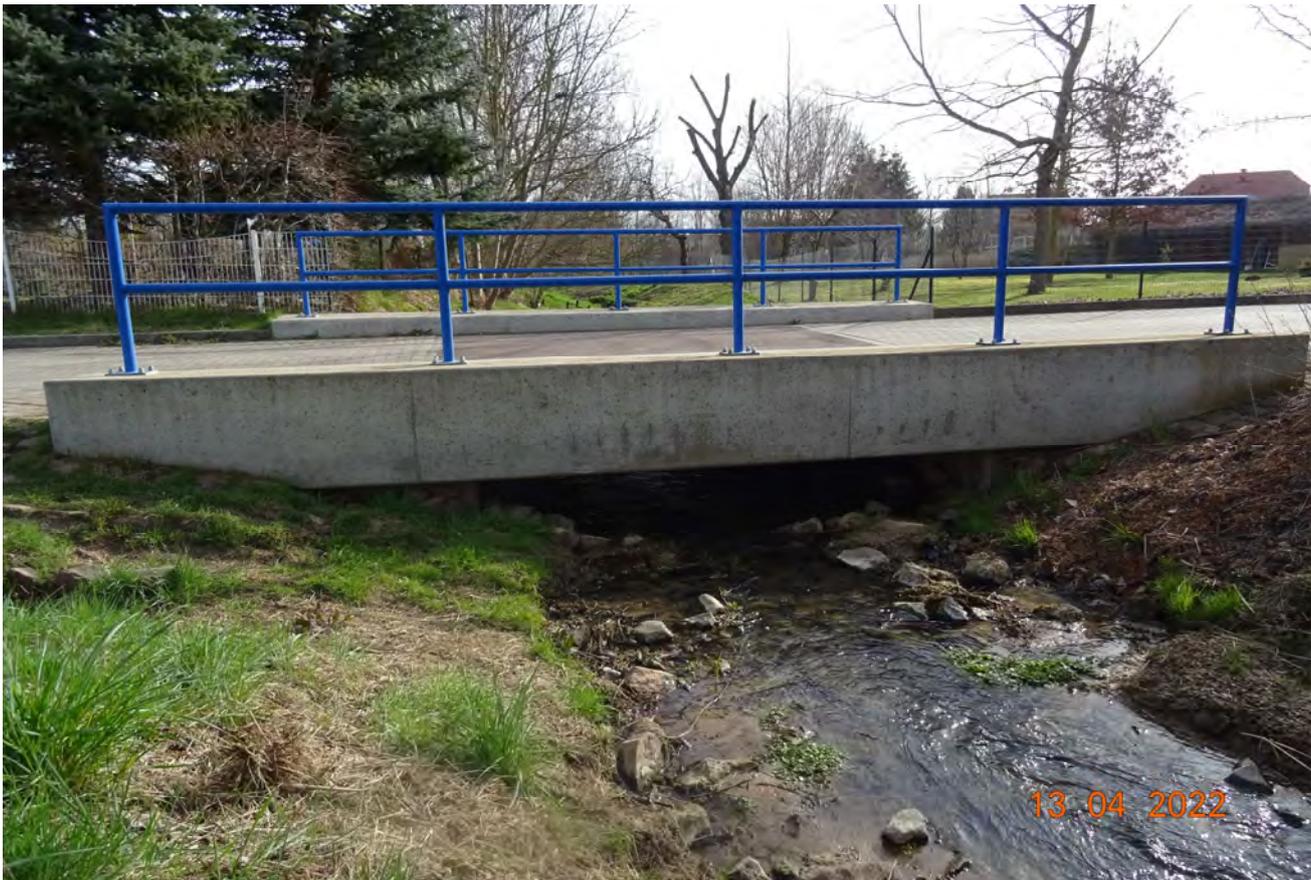
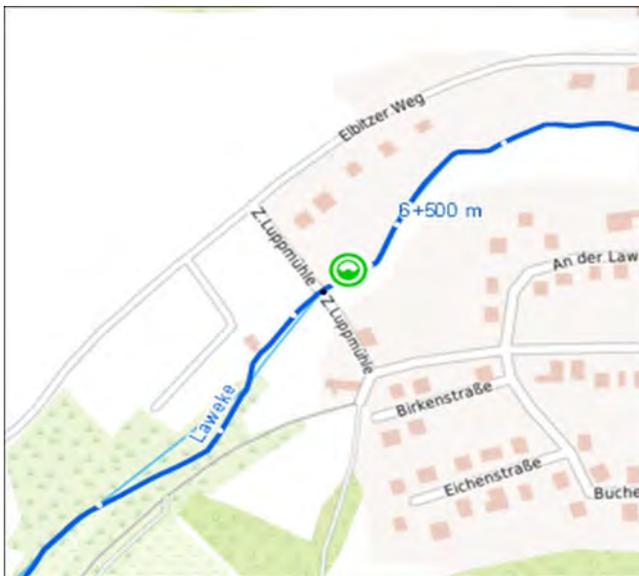
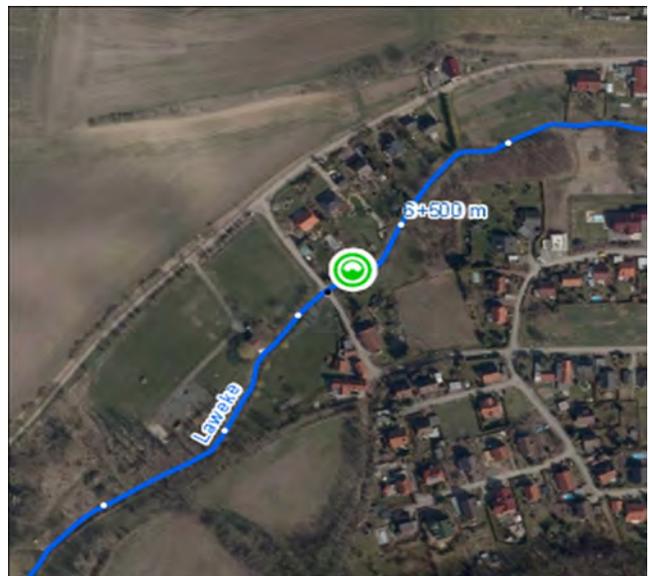
Wanderhinderniscode LAW_WH28

Bewertung der ökologischen Durchgängigkeit	
Beschreibung	- Balkenbrücke als Verkehrsweg - natürliche Substratauflage vorhanden
Ökologische Durchgängigkeit	ökologisch durchgängig
Barrierewirkung	- keine

Maßnahmenvariante	- Keine Maßnahme vorgesehen
Vorzugsvariante	Keine Maßnahme vorgesehen
Maßnahmenpriorität	nicht prioritär

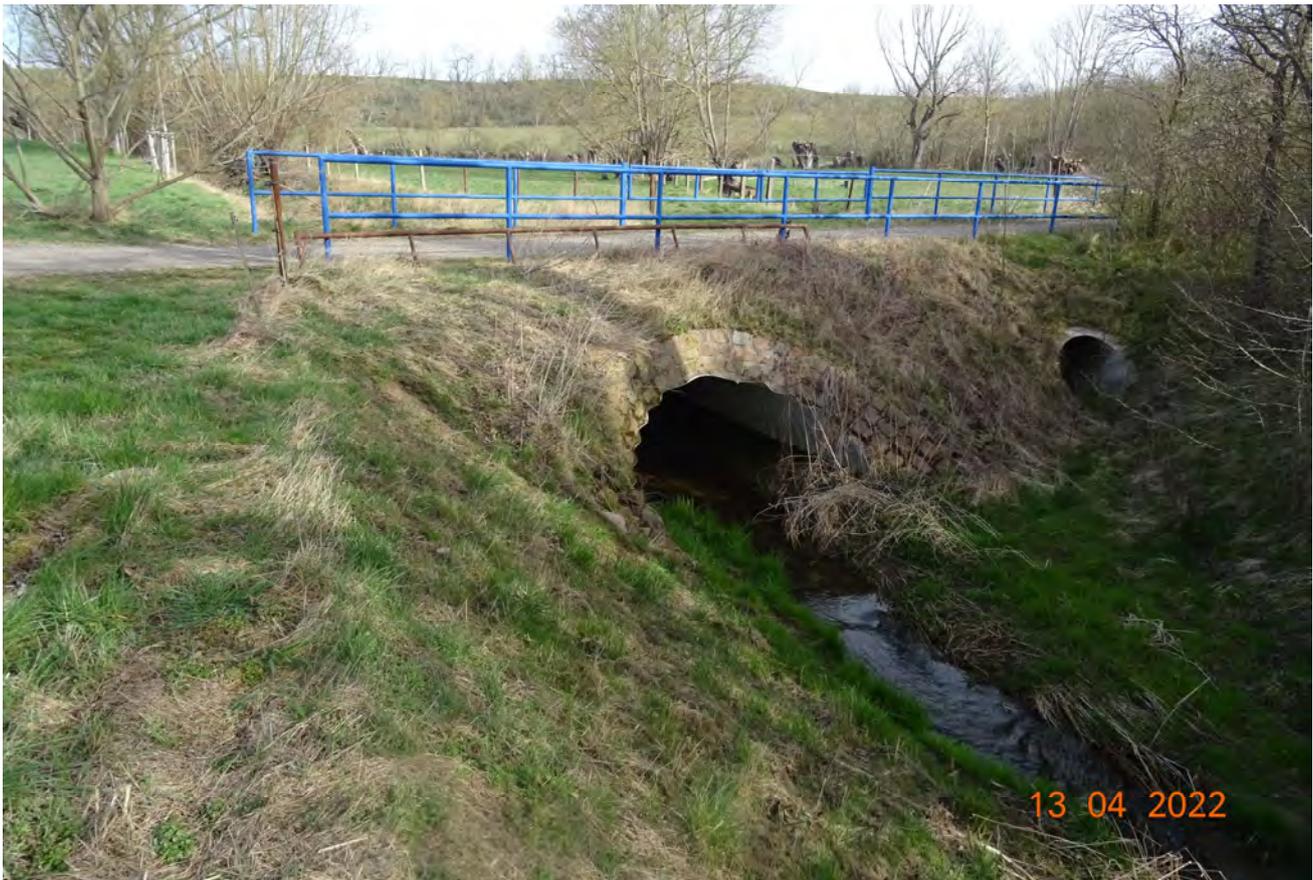
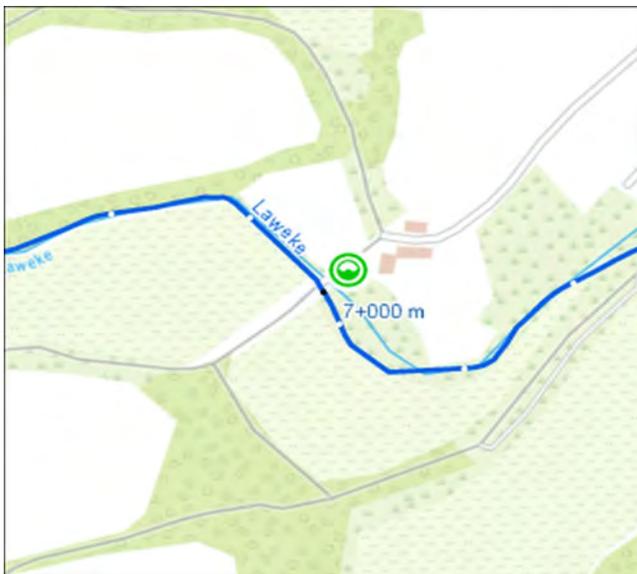
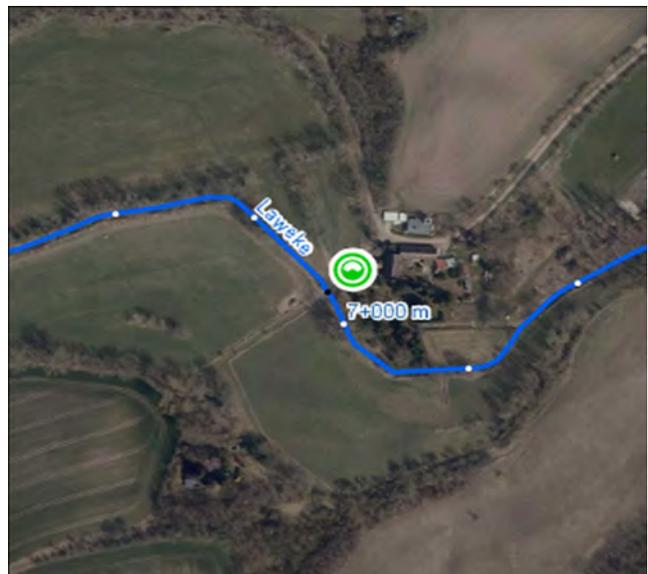
Wanderhinderniscode LAW_WH30

Bewertung der ökologischen Durchgängigkeit	
Beschreibung	- Maulprofilbrücke als Verkehrsweg - natürliche Substratauflage vorhanden
Ökologische Durchgängigkeit	ökologisch durchgängig
Barrierewirkung	- keine

Maßnahmenvariante	- Keine Maßnahme vorgesehen
Vorzugsvariante	Keine Maßnahme vorgesehen
Maßnahmenpriorität	nicht prioritär

Wasserrecht	kein Wasserrecht betroffen
Anmerkungen	- Umbau im Rahmen des Projektes "Naturnahe Gewässerentwicklung Laweke"

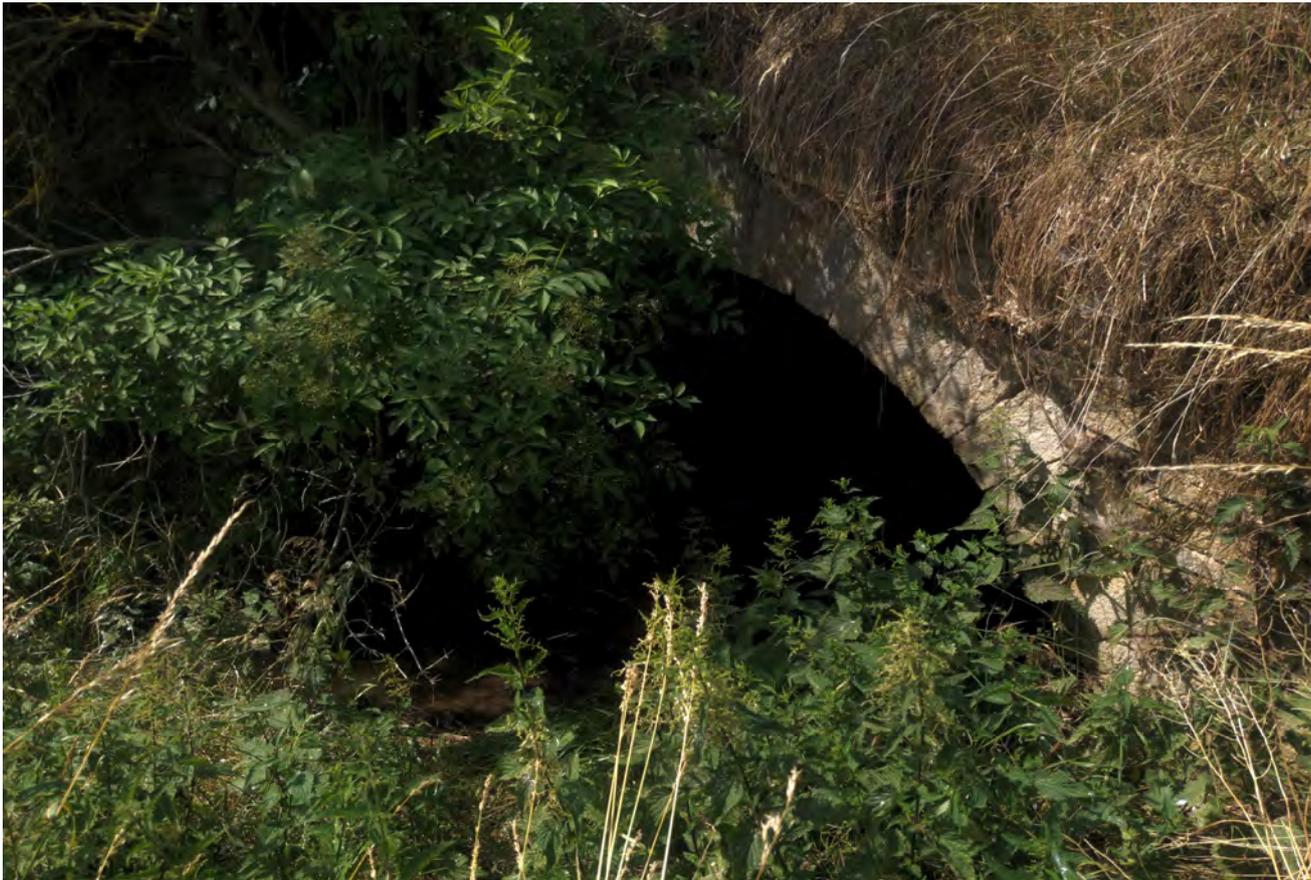
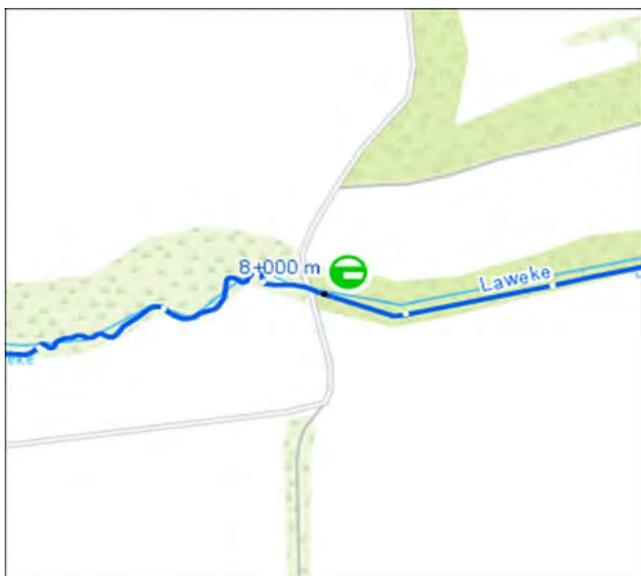
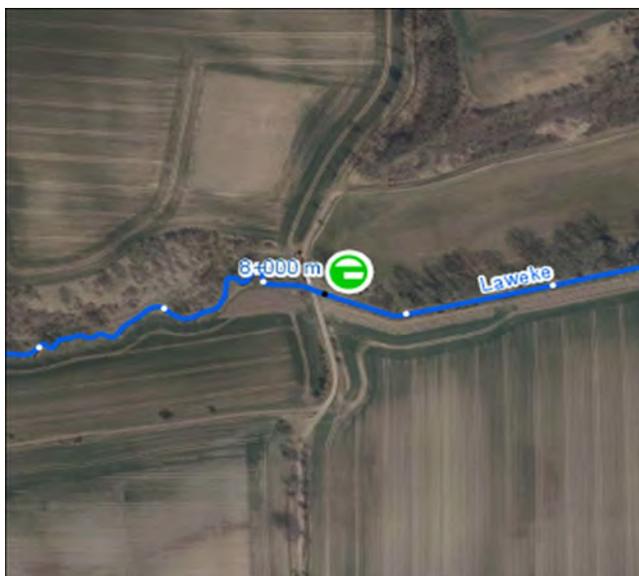
Wanderhinderniscode LAW_WH31

Bewertung der ökologischen Durchgängigkeit	
Beschreibung	- Bogenbrücke - Sohle und Ufer mit Rasengitterplatten gesichert
Ökologische Durchgängigkeit	ökologisch durchgängig
Barrierewirkung	- Absturzhöhe ca. 10cm

Maßnahmenvariante	- Umbau der Gewässersohle am Bauwerk
Vorzugsvariante	Umbau der Gewässersohle am Bauwerk
Maßnahmenpriorität	nicht prioritär

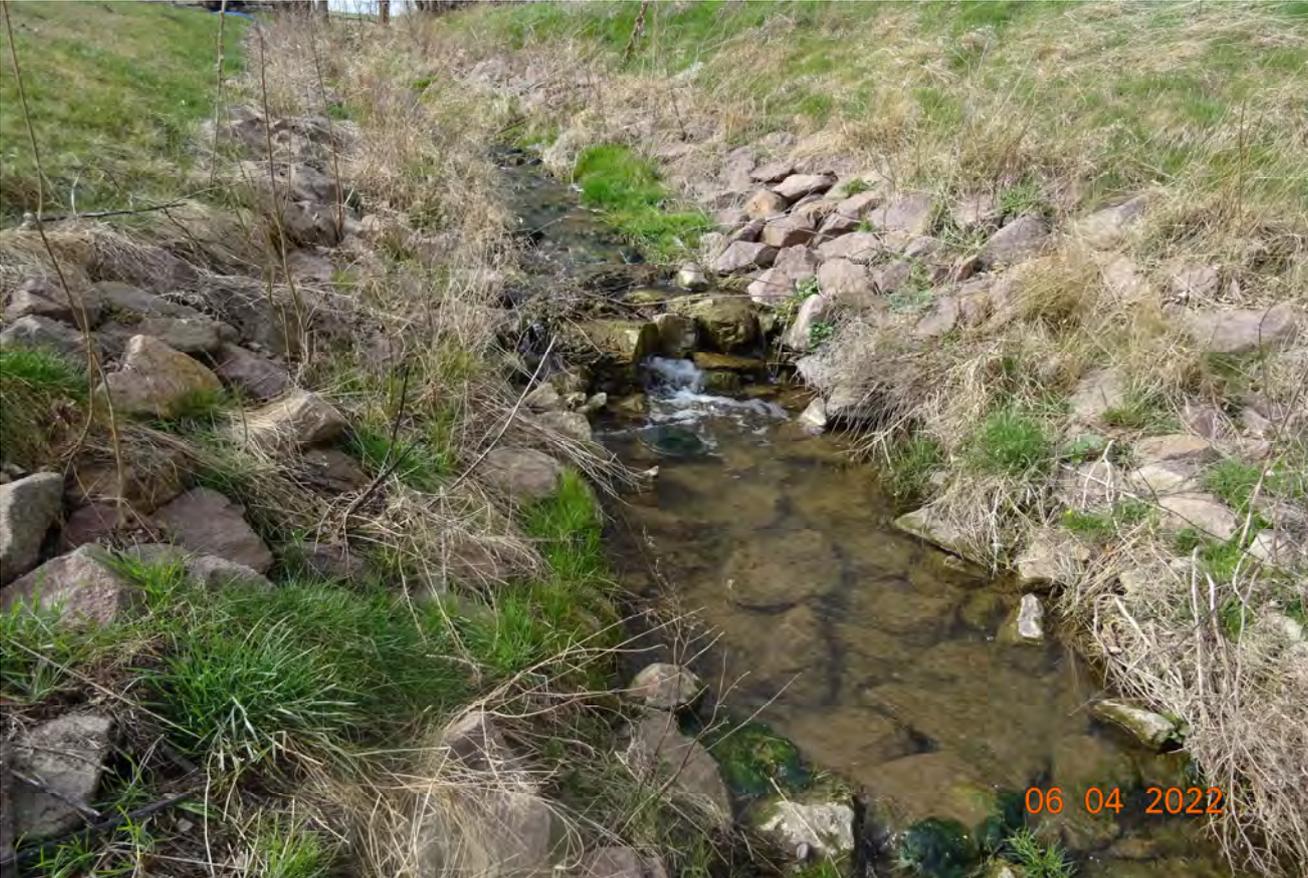
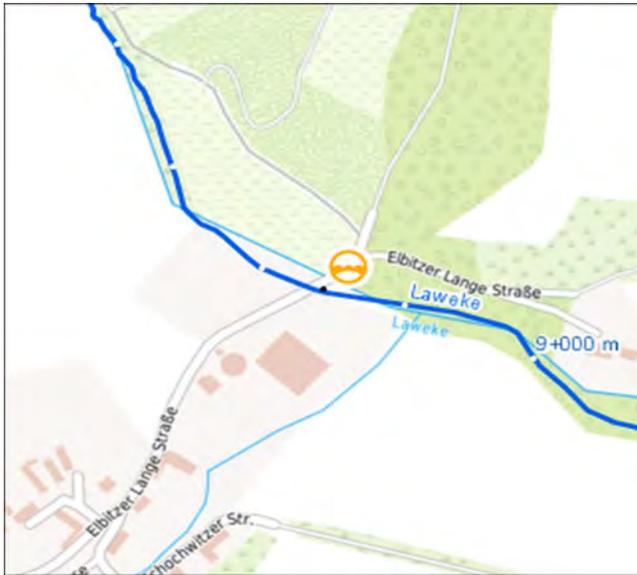
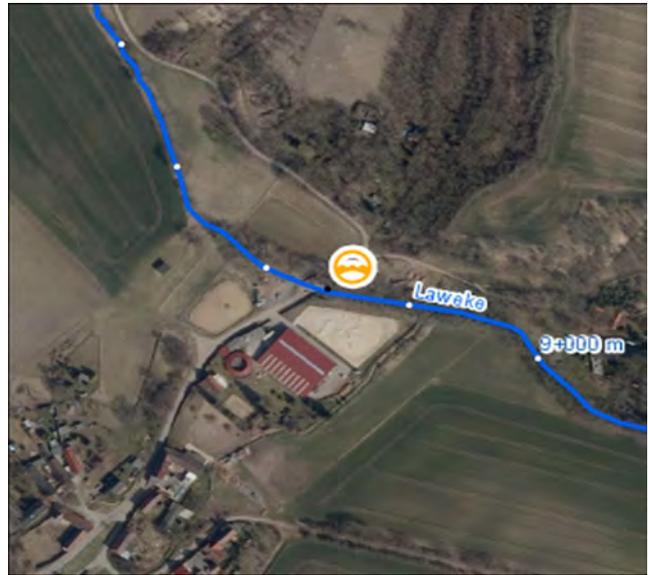
Wanderhinderniscode LAW_WH33

Bewertung der ökologischen Durchgängigkeit	
Beschreibung	- Sohlabsturz aus Wasserbausteinen
Ökologische Durchgängigkeit	eingeschränkt durchgängig
Barrierewirkung	- Absturzhöhe ca. 15cm

Maßnahmenbeschreibung	
Maßnahmenvariante	- Umbau der Gewässersohle am Bauwerk
Vorzugsvariante	Umbau der Gewässersohle am Bauwerk
Maßnahmenpriorität	nicht prioritär

Sonstige Hinweise	
Wasserrecht	kein Wasserrecht betroffen
Anmerkungen	- Umbau im Rahmen des Projektes "Naturnahe Gewässerentwicklung Laweke"

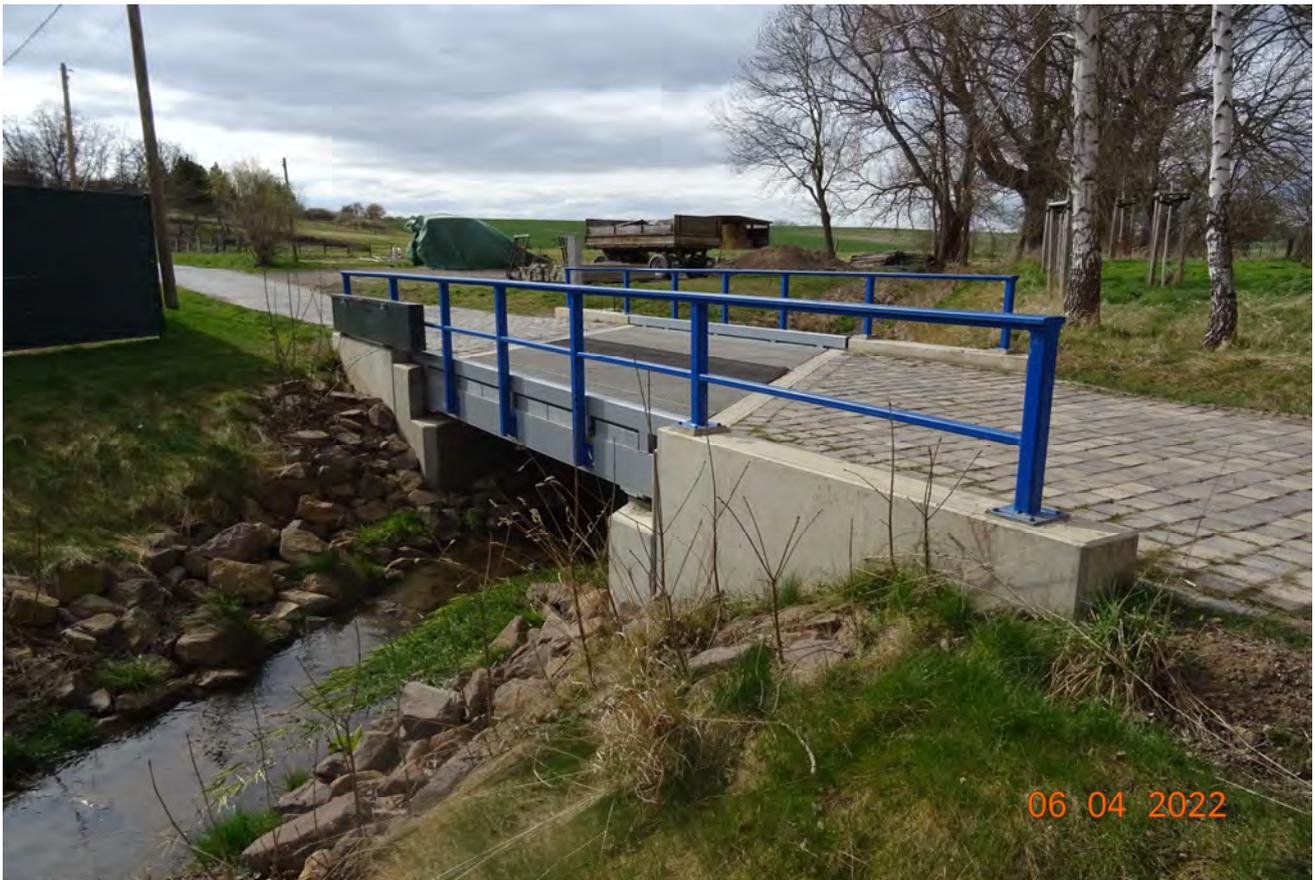
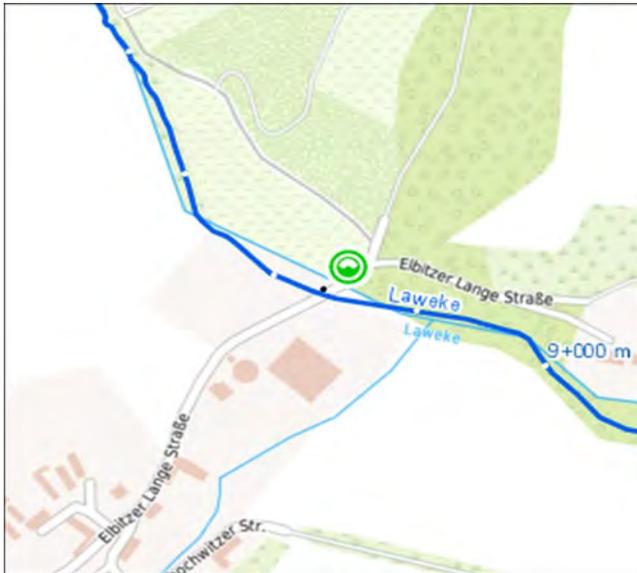
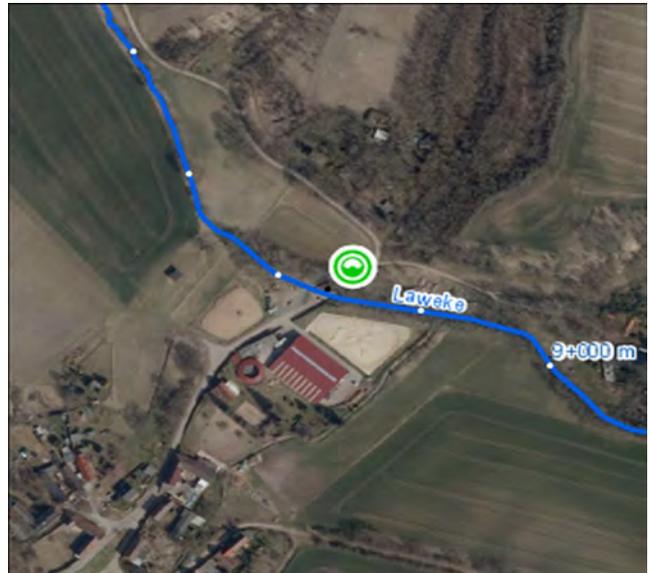
Wanderhinderniscode LAW_WH34

Bewertung der ökologischen Durchgängigkeit	
Beschreibung	- Durchlass als Verkehrsweg - naturnahe Sohlaufage vorhanden
Ökologische Durchgängigkeit	ökologisch durchgängig
Barrierewirkung	- keine

Maßnahmenvariante	- Keine Maßnahme vorgesehen
Vorzugsvariante	Keine Maßnahme vorgesehen
Maßnahmenpriorität	nicht prioritär

Wasserrecht	kein Wasserrecht betroffen
Anmerkungen	- Umbau im Rahmen des Projektes "Naturnahe Gewässerentwicklung Laweke"

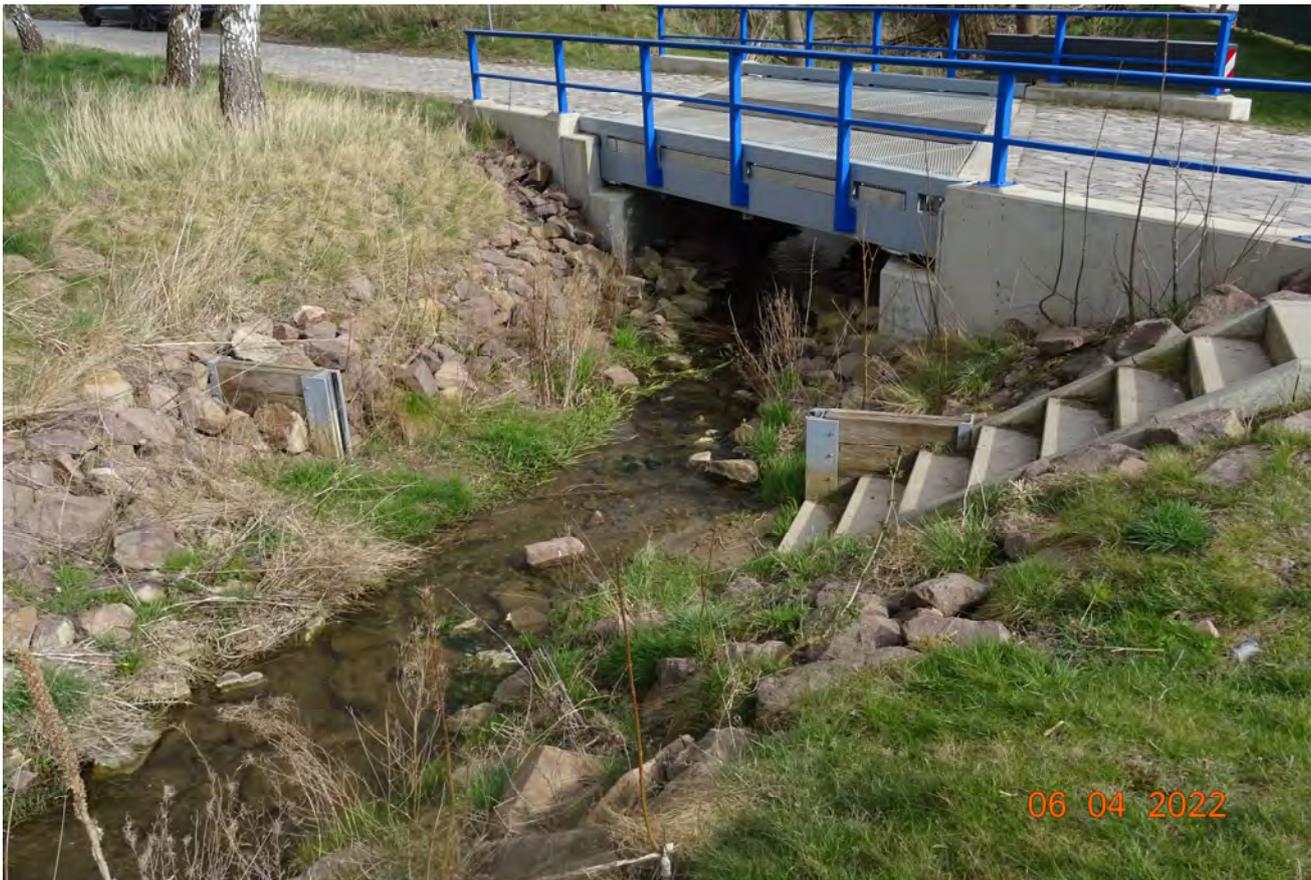
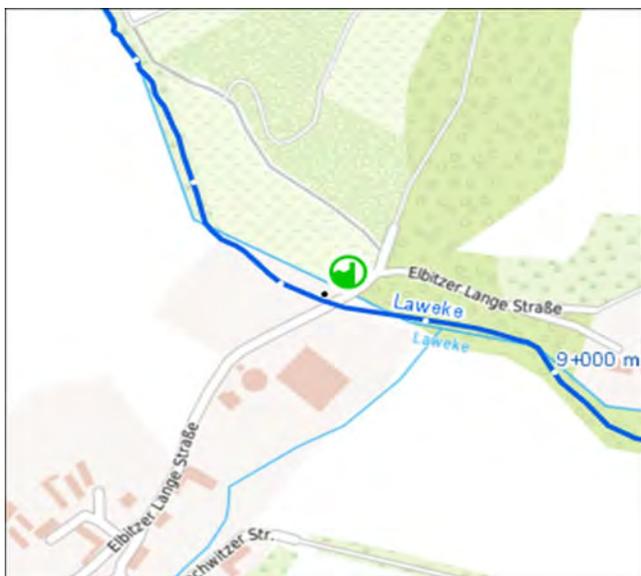
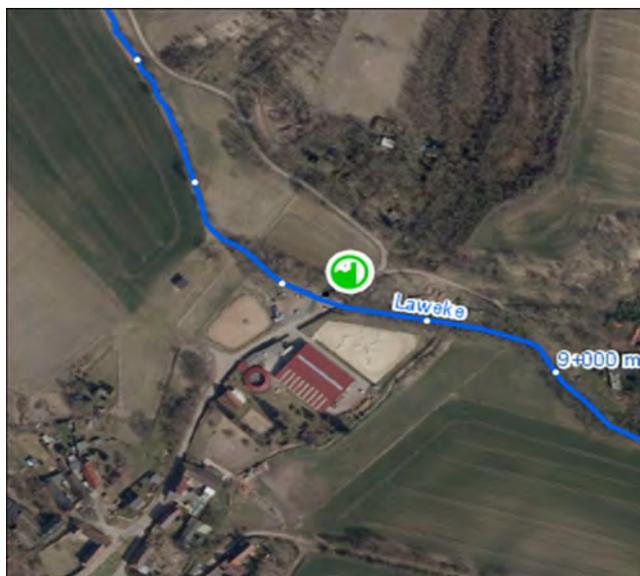
Wanderhinderniscode LAW_WH35

Bewertung der ökologischen Durchgängigkeit	
Beschreibung	- mobile/temporäre Anstaumöglichkeit zur Löschwasserentnahme
Ökologische Durchgängigkeit	ökologisch durchgängig
Barrierewirkung	- keine

Maßnahmenbeschreibung	
Maßnahmenvariante	- Keine Maßnahme vorgesehen
Vorzugsvariante	Keine Maßnahme vorgesehen
Maßnahmenpriorität	nicht prioritär

Sonstige Hinweise	
Wasserrecht	kein Wasserrecht betroffen
Anmerkungen	- Umbau ist im Rahmen der Umsetzung Wasserrahmenrichtlinie Naturnahe Gewässerentwicklung Laweke erfolgt

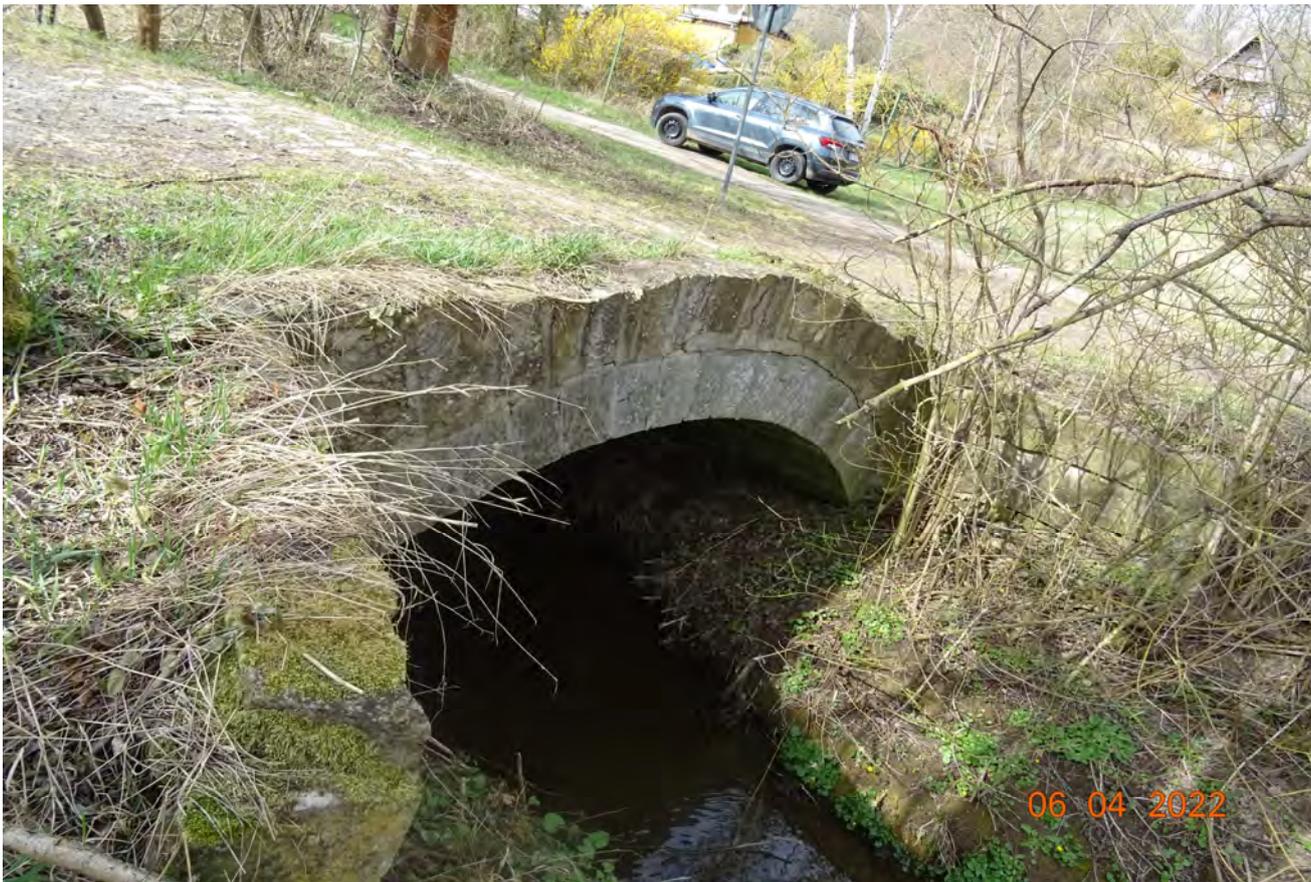
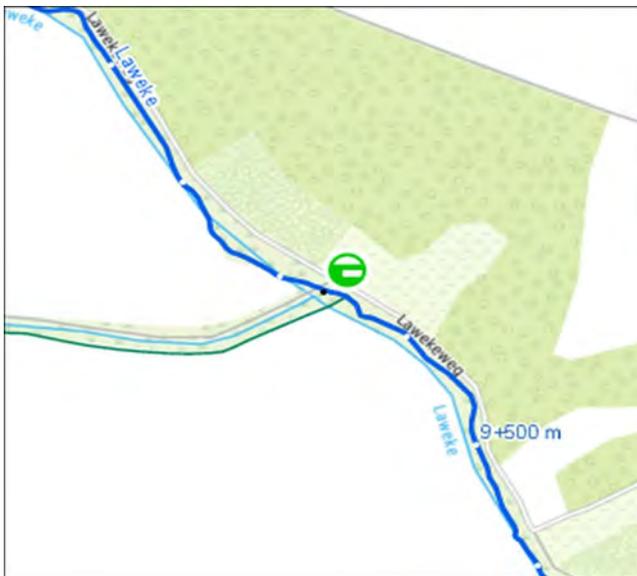
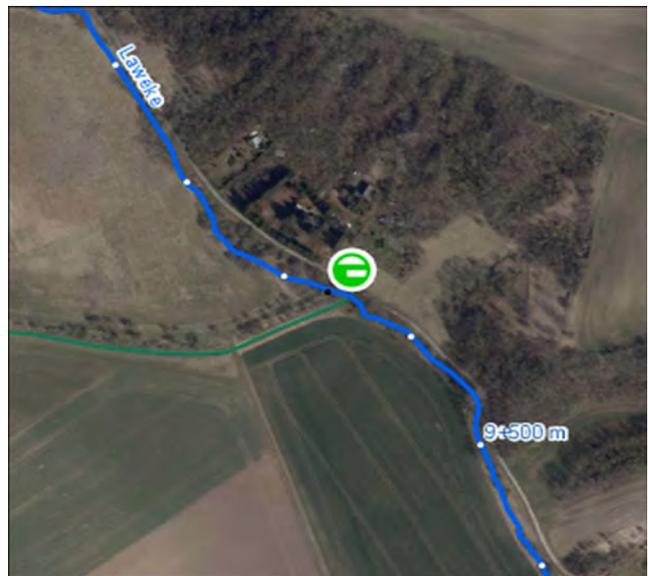
Wanderhinderniscode LAW_WH36

Bewertung der ökologischen Durchgängigkeit	
Beschreibung	- Bogenbrücke als Verkehrsweg - natürliche Substratauflage vorhanden
Ökologische Durchgängigkeit	ökologisch durchgängig
Barrierewirkung	- keine

Maßnahmenvariante	- Keine Maßnahme vorgesehen
Vorzugsvariante	Keine Maßnahme vorgesehen
Maßnahmenpriorität	nicht prioritär

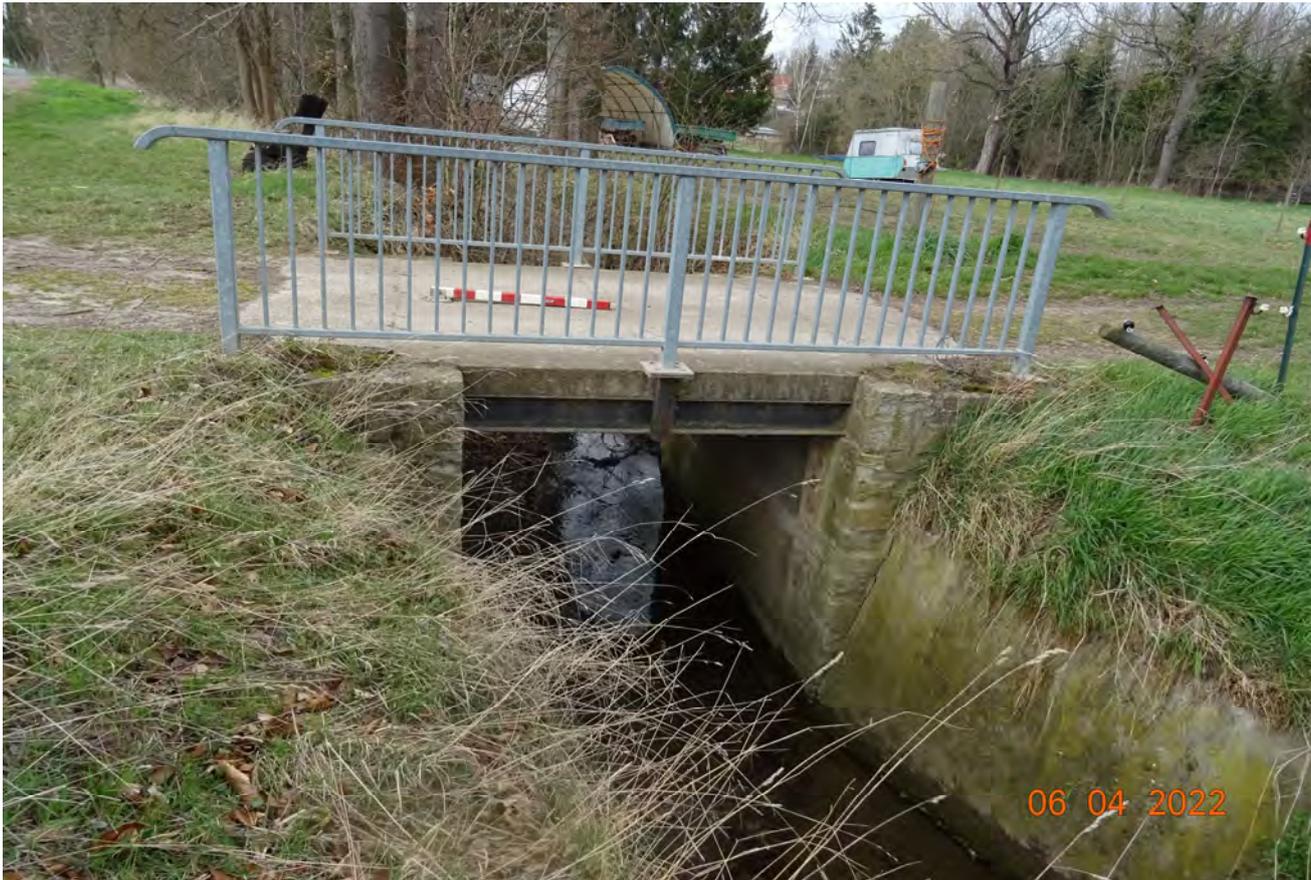
Wanderhinderniscode LAW_WH39

Bewertung der ökologischen Durchgängigkeit	
Beschreibung	- Balkenbrücke als Verkehrs und Wanderweg - natürliche Substratauflage vorhanden - keine Berme vorhanden
Ökologische Durchgängigkeit	ökologisch durchgängig
Barrierewirkung	- keine

Maßnahmenvariante	- Keine Maßnahme vorgesehen
Vorzugsvariante	Keine Maßnahme vorgesehen
Maßnahmenpriorität	nicht prioritär

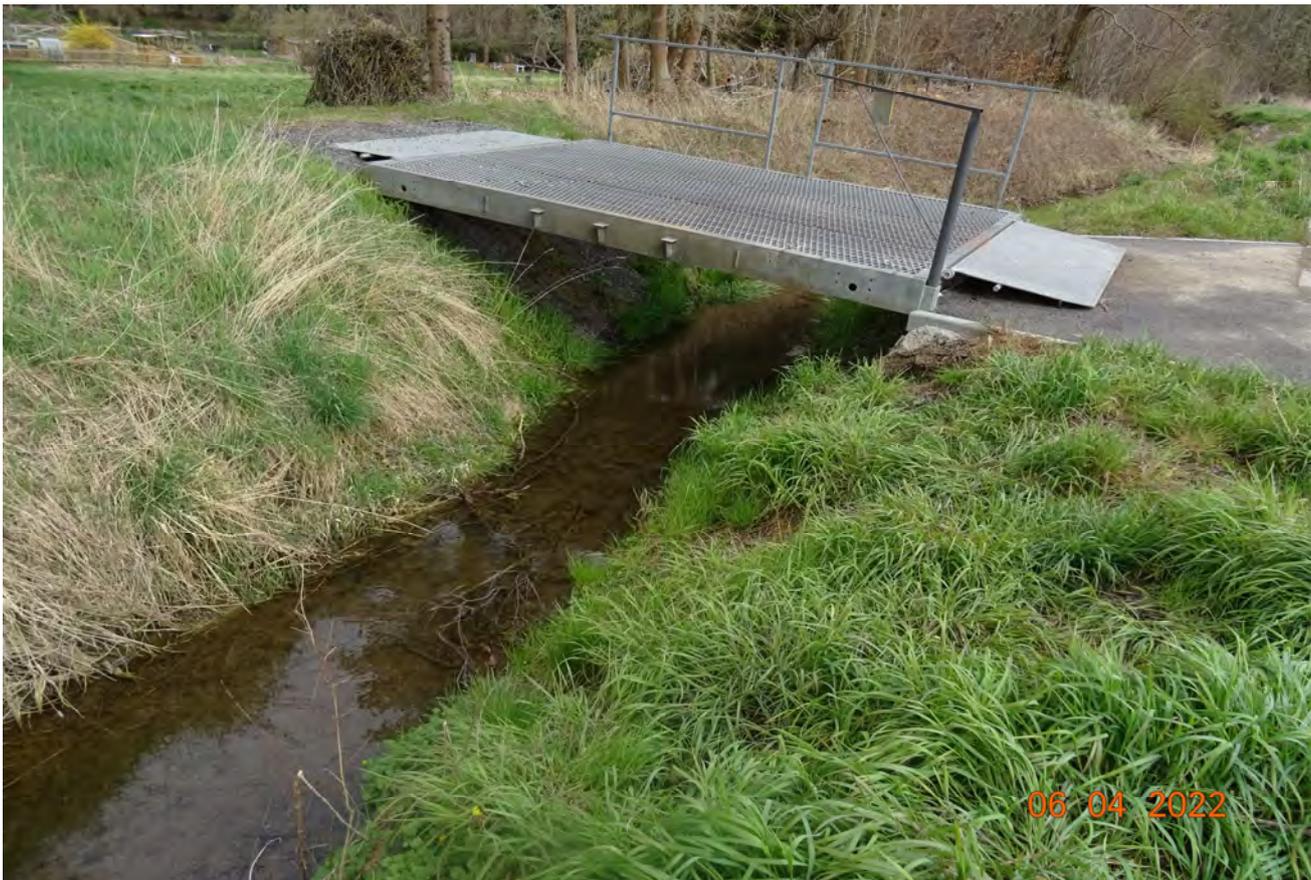
Wanderhinderniscode LAW_WH40

Bewertung der ökologischen Durchgängigkeit	
Beschreibung	- Balkenbrücke als Verkehrsweg - natürliche Substratauflage vorhanden
Ökologische Durchgängigkeit	ökologisch durchgängig
Barrierewirkung	- keine

Maßnahmenvariante	- Keine Maßnahme vorgesehen
Vorzugsvariante	Keine Maßnahme vorgesehen
Maßnahmenpriorität	nicht prioritär

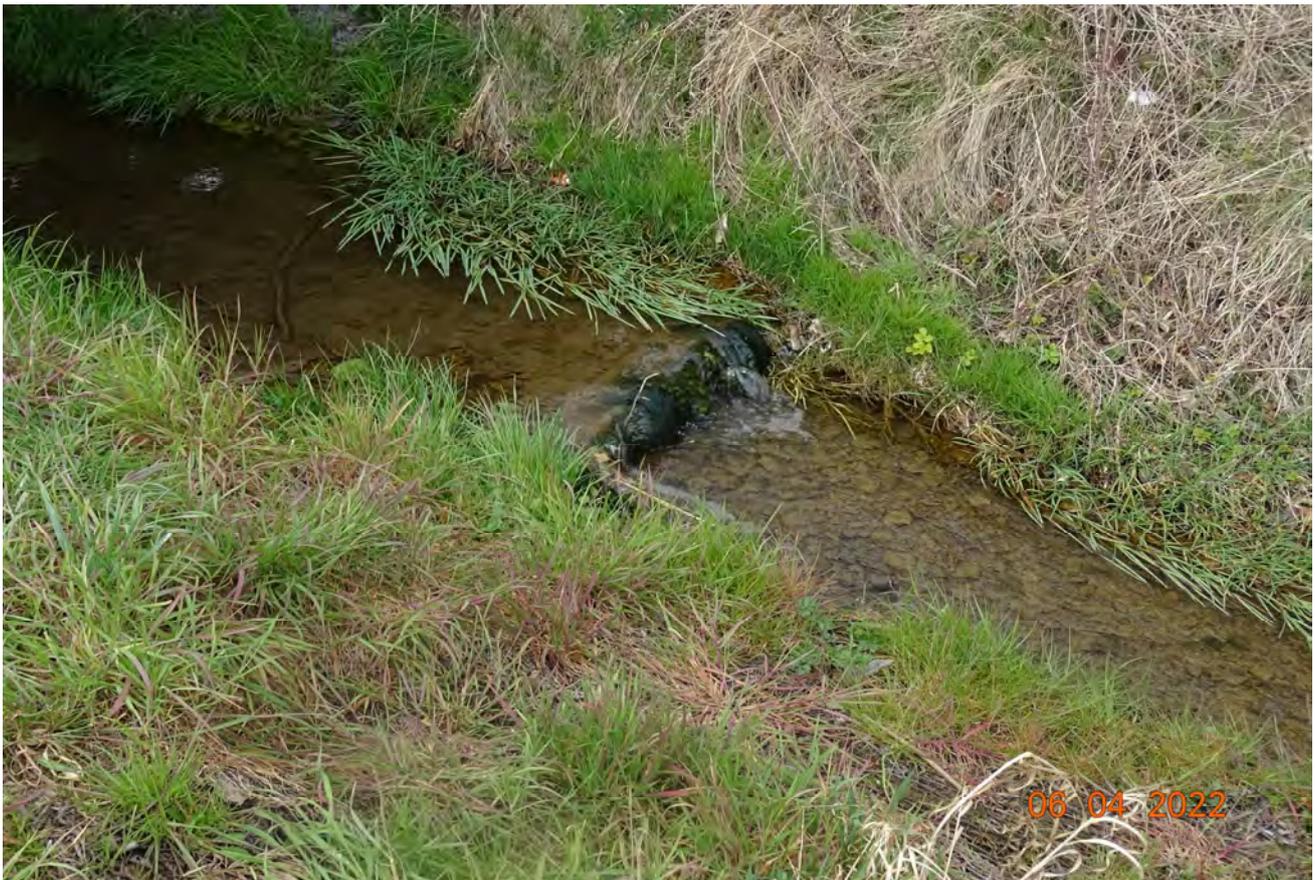
Wanderhinderniscode LAW_WH41

Bewertung der ökologischen Durchgängigkeit	
Beschreibung	- Sohlabsturz - natürliche Substratauflage vorhanden
Ökologische Durchgängigkeit	nicht durchgängig
Barrierewirkung	- Absturzhöhe ca. 10cm

Maßnahmenvariante	- Rückbau der Anlage
Vorzugsvariante	Rückbau der Anlage
Maßnahmenpriorität	nicht prioritär

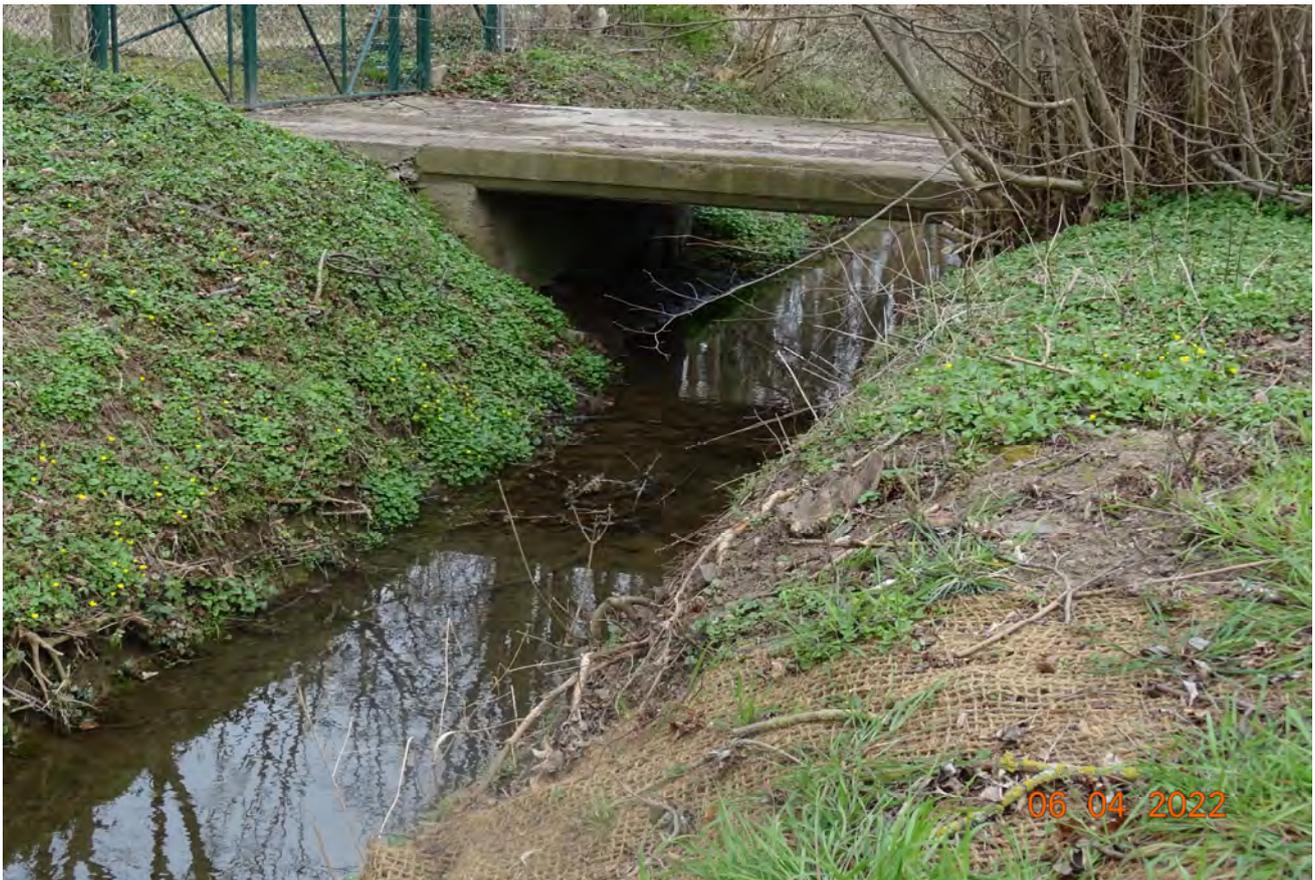
Wanderhinderniscode LAW_WH42

Bewertung der ökologischen Durchgängigkeit	
Beschreibung	- Balkenbrücke als Verkehrsweg - natürliche Substratauflage vorhanden
Ökologische Durchgängigkeit	ökologisch durchgängig
Barrierewirkung	- keine

Maßnahmenvariante	- Keine Maßnahme vorgesehen
Vorzugsvariante	Keine Maßnahme vorgesehen
Maßnahmenpriorität	nicht prioritär

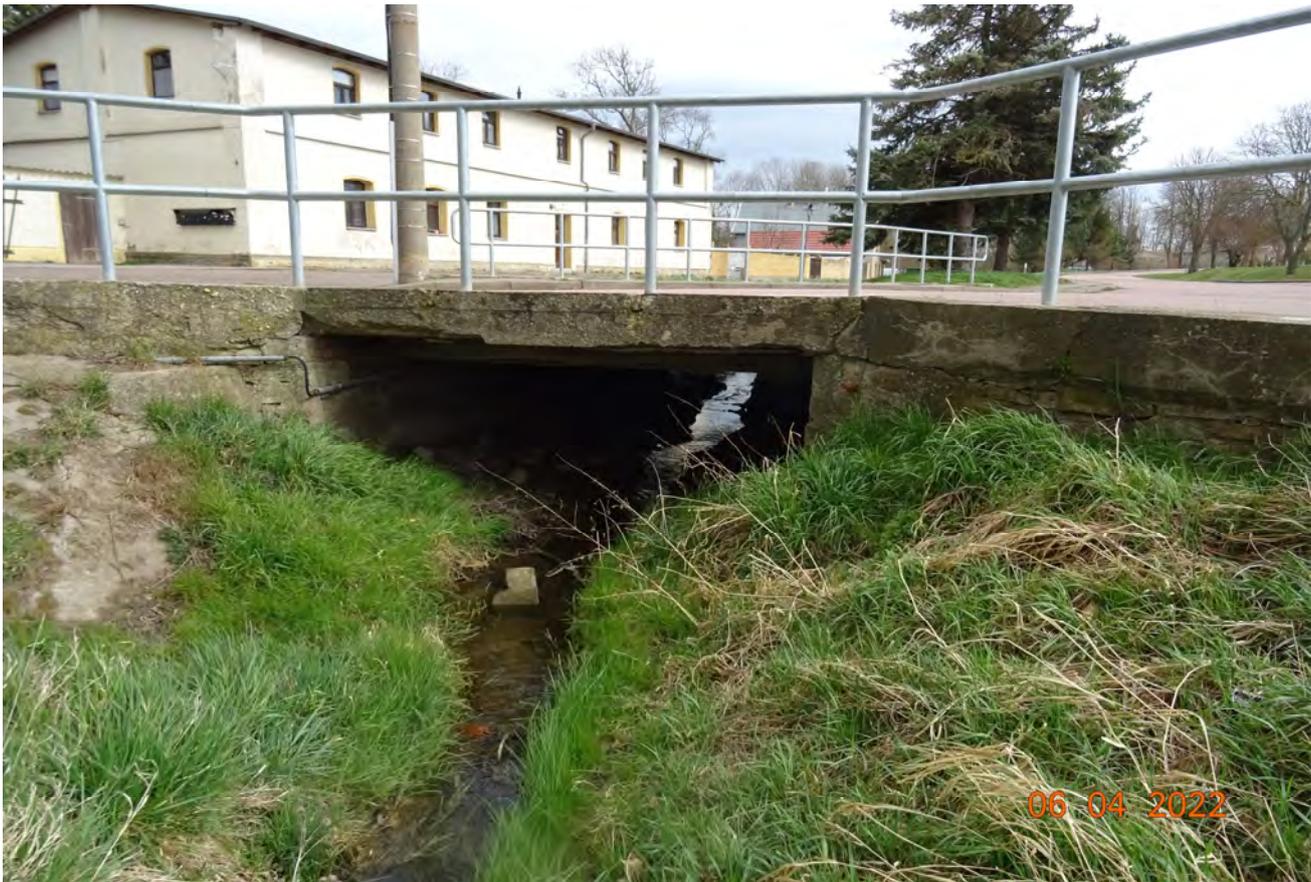
Wanderhinderniscode LAW_WH43

Bewertung der ökologischen Durchgängigkeit	
Beschreibung	- Balkenbrücke als Verkehrsweg - natürliche Substratauflage vorhanden
Ökologische Durchgängigkeit	ökologisch durchgängig
Barrierewirkung	- keine

Maßnahmenvariante	- Keine Maßnahme vorgesehen
Vorzugsvariante	Keine Maßnahme vorgesehen
Maßnahmenpriorität	nicht prioritär

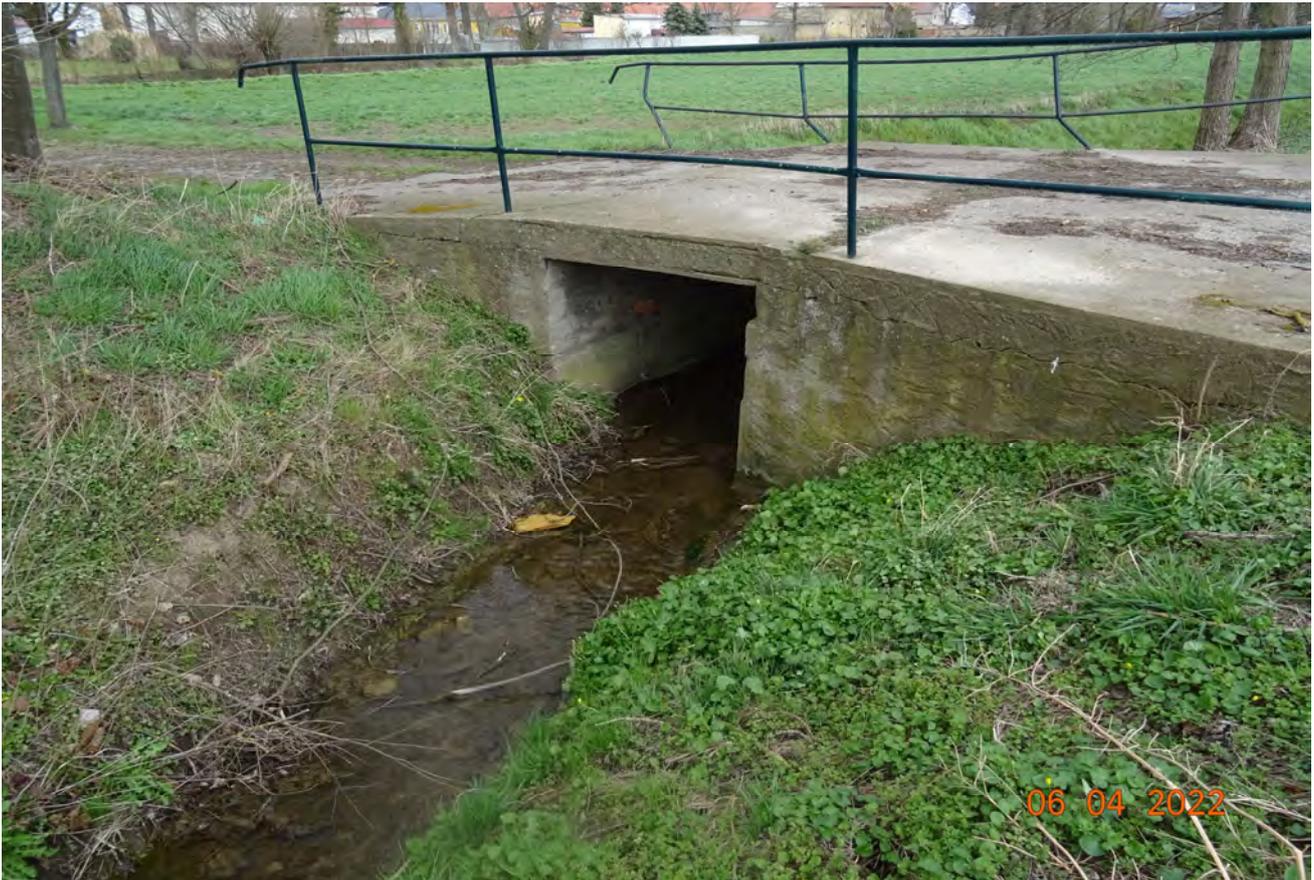
Wanderhinderniscode LAW_WH44

Bewertung der ökologischen Durchgängigkeit	
Beschreibung	- Balkenbrücke als Verkehrsweg - natürliche Substratauflage vorhanden
Ökologische Durchgängigkeit	ökologisch durchgängig
Barrierewirkung	- keine

Maßnahmenvariante	- Keine Maßnahme vorgesehen
Vorzugsvariante	Keine Maßnahme vorgesehen
Maßnahmenpriorität	nicht prioritär

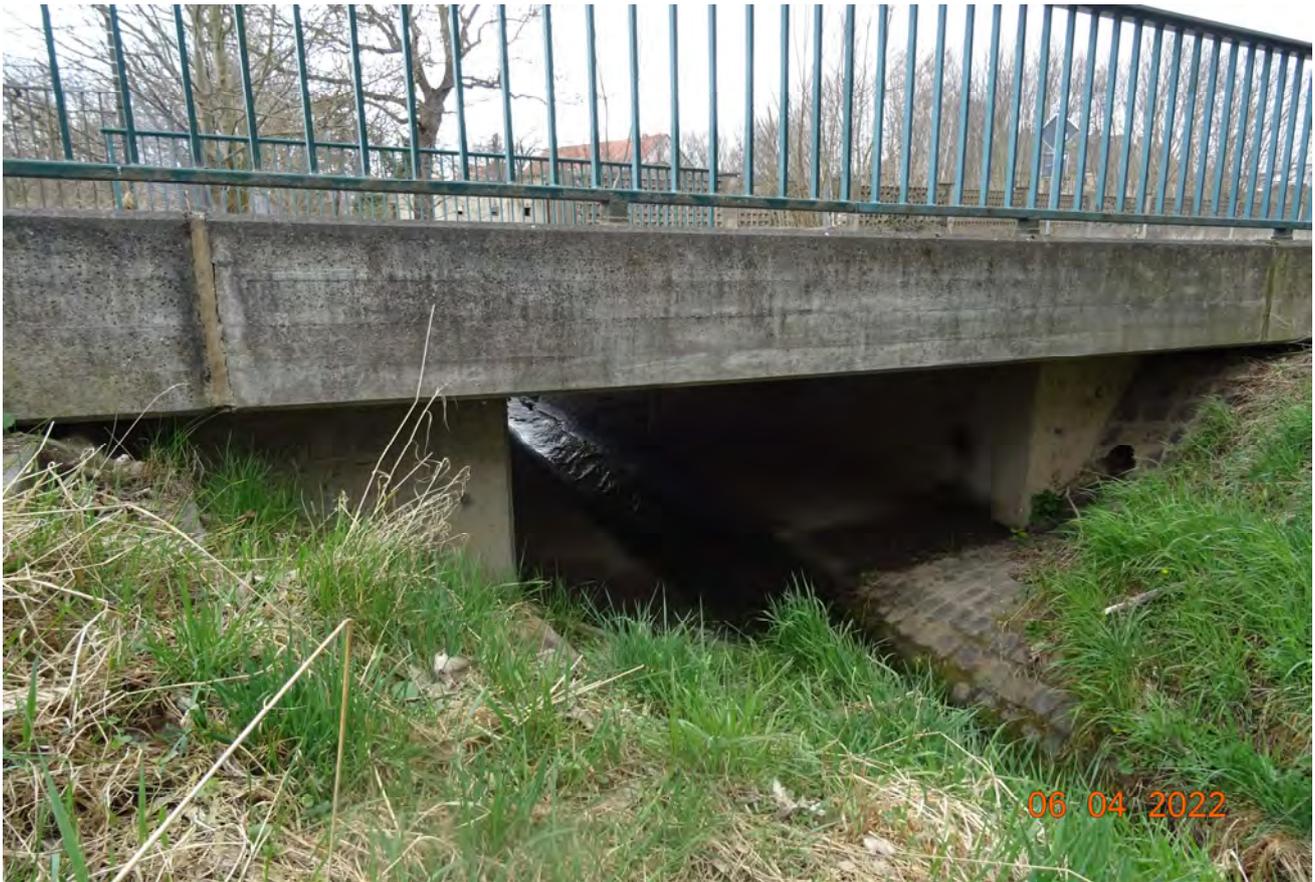
Wanderhinderniscode LAW_WH45

Bewertung der ökologischen Durchgängigkeit	
Beschreibung	- Balkenbrücke als Verkehrsweg - Betonsohle mit Niedrigwasserrinne
Ökologische Durchgängigkeit	ökologisch durchgängig
Barrierewirkung	- keine

Maßnahmenvariante	- Keine Maßnahme vorgesehen
Vorzugsvariante	Keine Maßnahme vorgesehen
Maßnahmenpriorität	nicht prioritär
