Wanderhinderniscode BS_WH01

Verortung		Bauwerkskennung	
Gewässername	Böse Sieben	Bauwerks- bezeichnung	
OWK	SAL06OW13-00		
Gewässerordnung	1		
Fl.-km	1+026	Bauwerkskategorie	Brücke
Koordinaten	E 682130	Wanderhindernis Code	BS_WH01
	N 5709441	QWB ID	20129

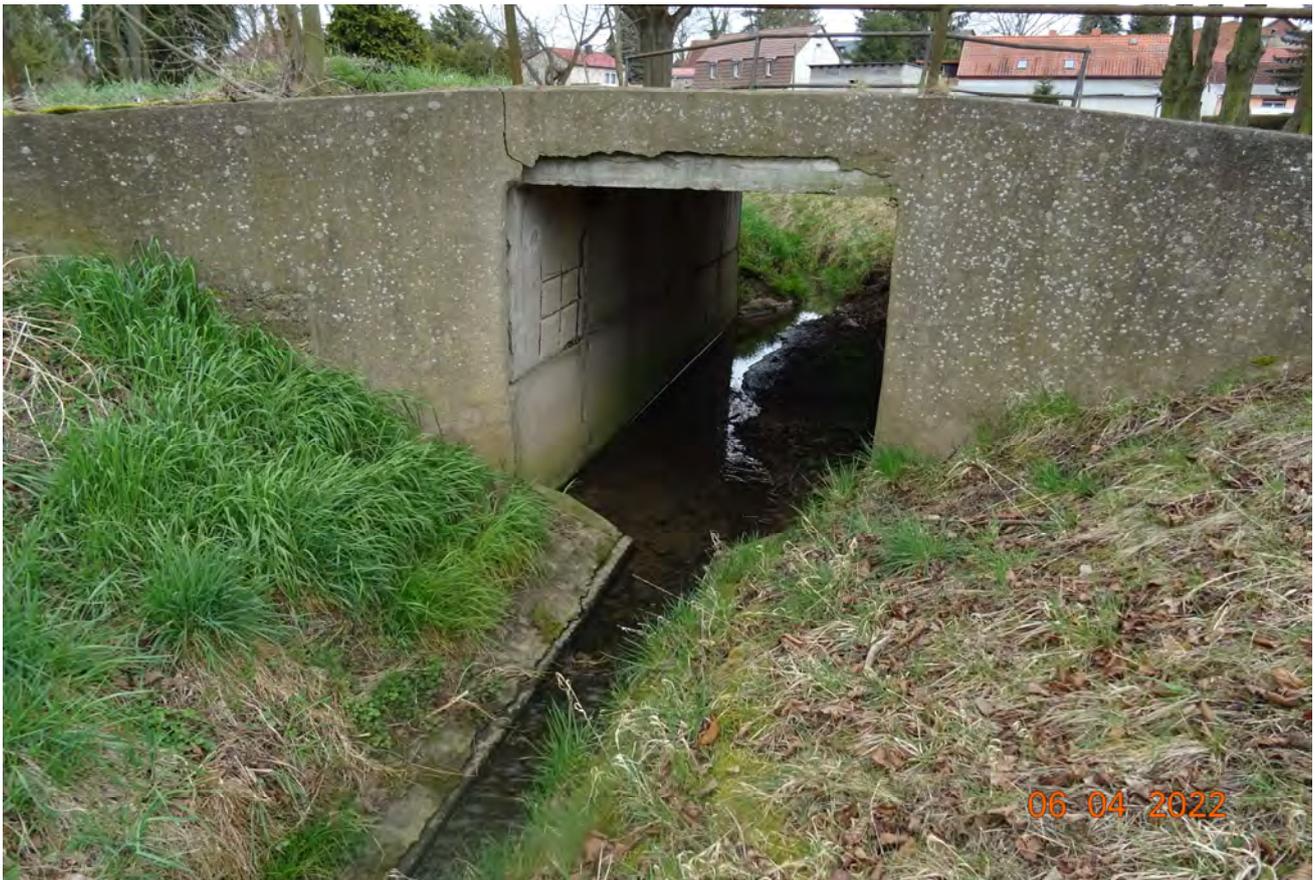
Wanderhinderniscode LAW_WH46

Bewertung der ökologischen Durchgängigkeit	
Beschreibung	- Durchlass als Verkehrsweg - Betonsohle vorhanden - natürliche Substratauflage teilweise vorhanden - keine Berme vorhanden
Ökologische Durchgängigkeit	eingeschränkt durchgängig
Barrierewirkung	- glatte Betonsohle mit geringer Substratauflage

Maßnahmenvariante	- Umbau in Maulprofil - Ersatzneubau Balkenbrücke
Vorzugsvariante	Umbau in Maulprofil
Maßnahmenpriorität	nicht prioritär

Wasserrecht	kein Wasserrecht betroffen
Anmerkungen	- Umsetzung i.V.m. linearer Maßnahme LAW_PA14

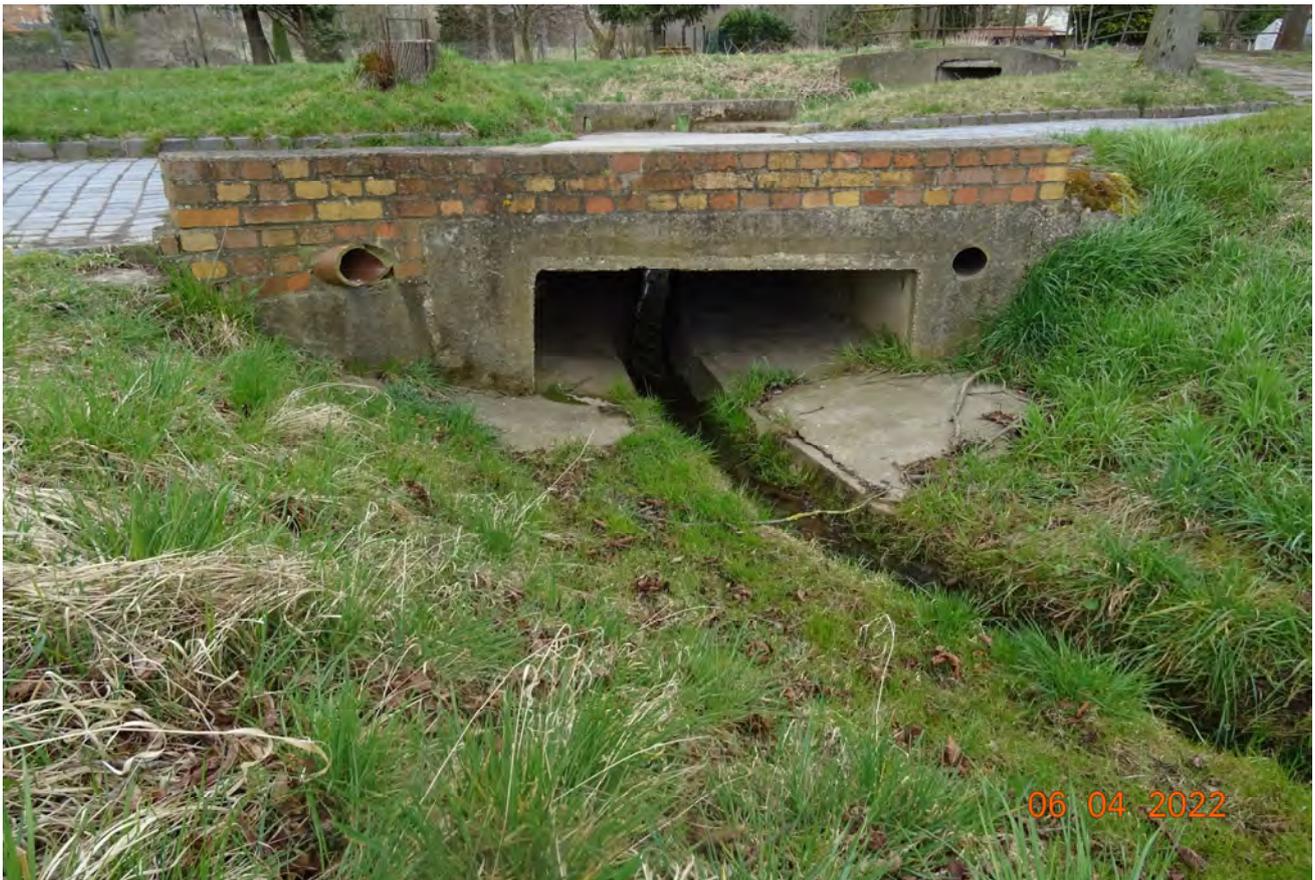
Wanderhinderniscode LAW_WH47

Bewertung der ökologischen Durchgängigkeit	
Beschreibung	- Durchlass als Verkehrsweg - Betonsohle mit Niedrigwasserrinne - keine natürliche Substratauflage vorhanden
Ökologische Durchgängigkeit	eingeschränkt durchgängig
Barrierewirkung	- glatte Betonsohle ohne Substratauflage

Maßnahmenbeschreibung	
Maßnahmenvariante	- Umbau in Maulprofil - Ersatzneubau Balkenbrücke
Vorzugsvariante	Umbau in Balkenbrücke
Maßnahmenpriorität	nicht prioritär

Sonstige Hinweise	
Wasserrecht	kein Wasserrecht betroffen
Anmerkungen	- Umsetzung i.V.m. linearer Maßnahme LAW_PA14

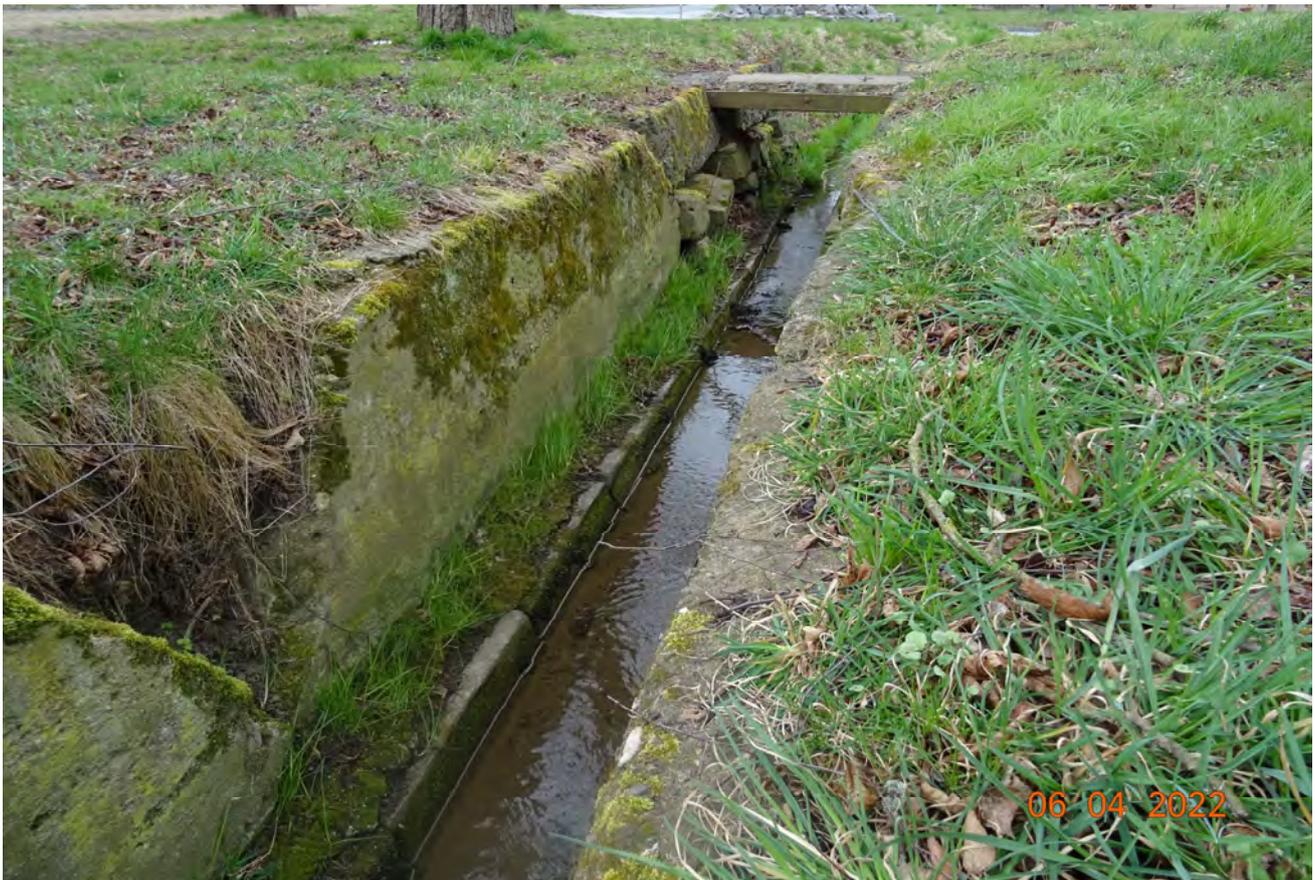
Wanderhinderniscode LAW_WH48

Bewertung der ökologischen Durchgängigkeit	
Beschreibung	- Steg als Fußgängerüberweg - Widerlager baufällig - Ufer und Sohle aus Beton
Ökologische Durchgängigkeit	eingeschränkt durchgängig
Barrierewirkung	- glatte Betonsohle ohne Substratauflage

Maßnahmenvariante	- Rückbau der Anlage - Umbau Brücke
Vorzugsvariante	Rückbau der Anlage
Maßnahmenpriorität	nicht prioritär

Wasserrecht	kein Wasserrecht betroffen
Anmerkungen	- Umsetzung i.V.m. linearer Maßnahme LAW_PA14

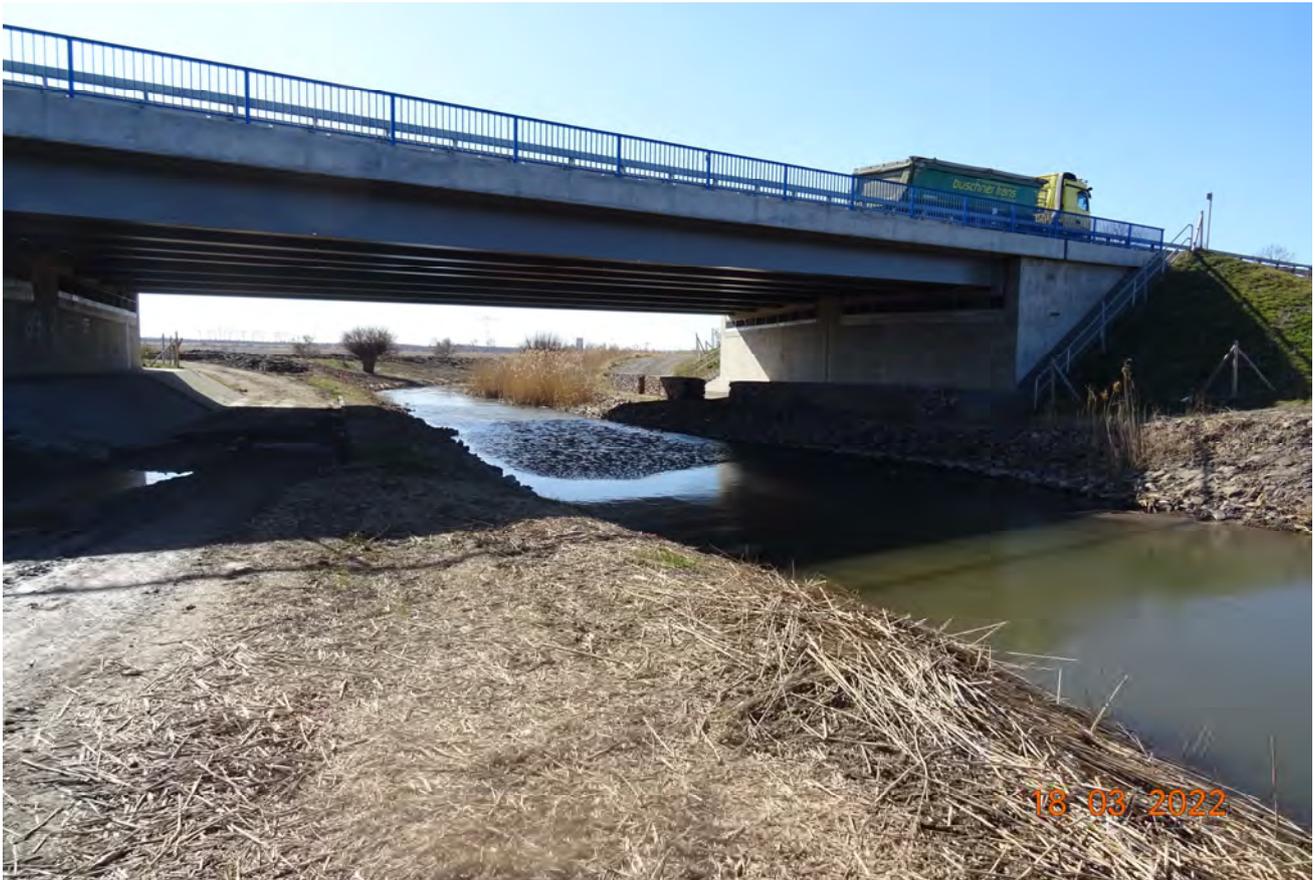
Wanderhinderniscode MG_WH03

Bewertung der ökologischen Durchgängigkeit	
Beschreibung	- Balkenbrücke der B80 - natürliche Substratauflage durch Rückstau nicht vorhanden - Berme vorhanden
Ökologische Durchgängigkeit	ökologisch durchgängig
Barrierewirkung	- keine

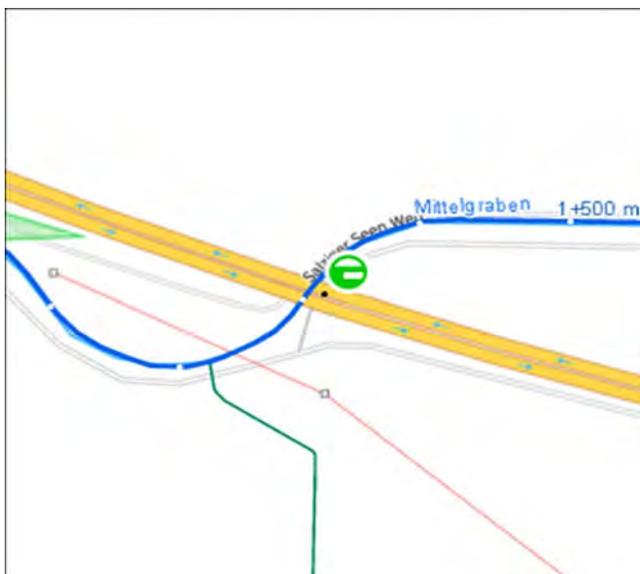
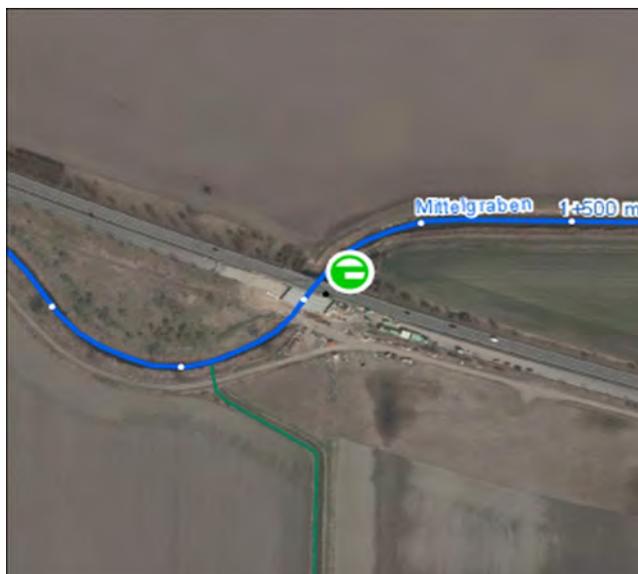
Wasserrecht	kein Wasserrecht betroffen
Anmerkungen	- je Fahrtrichtung eine Brücke

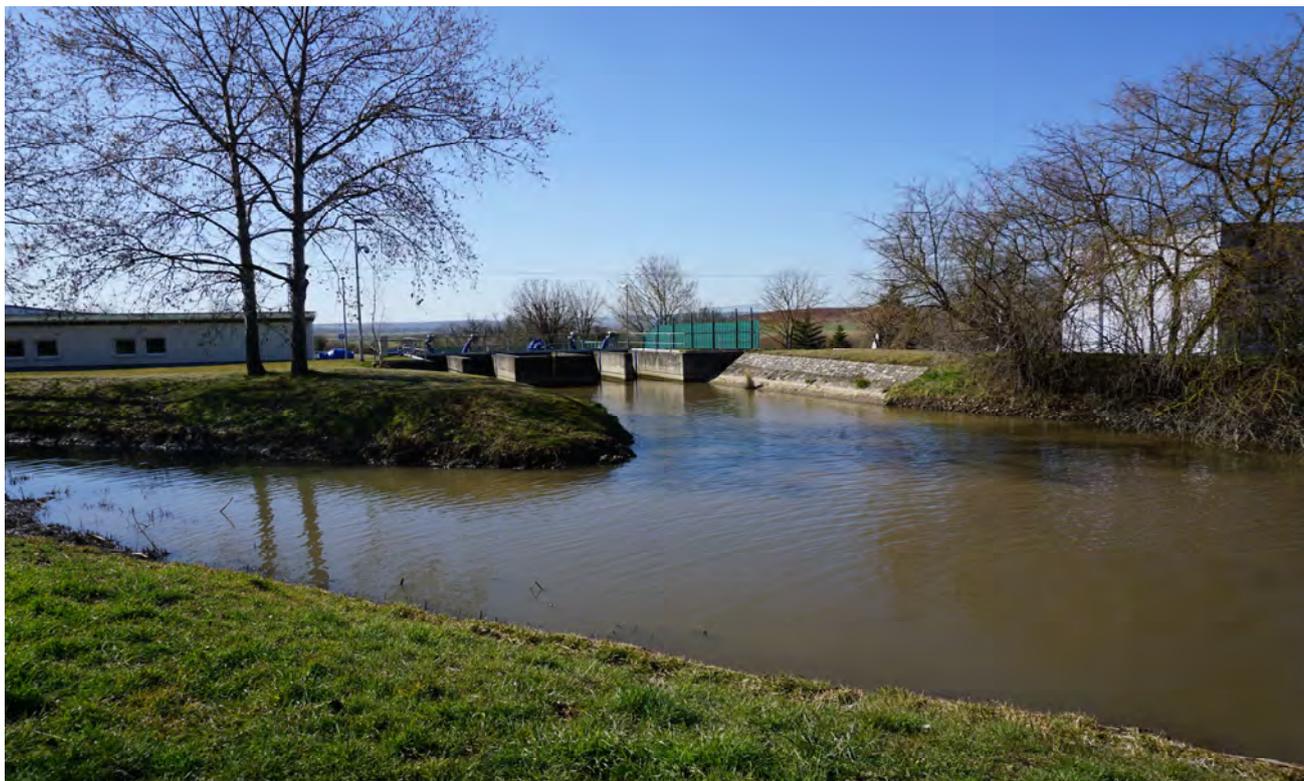
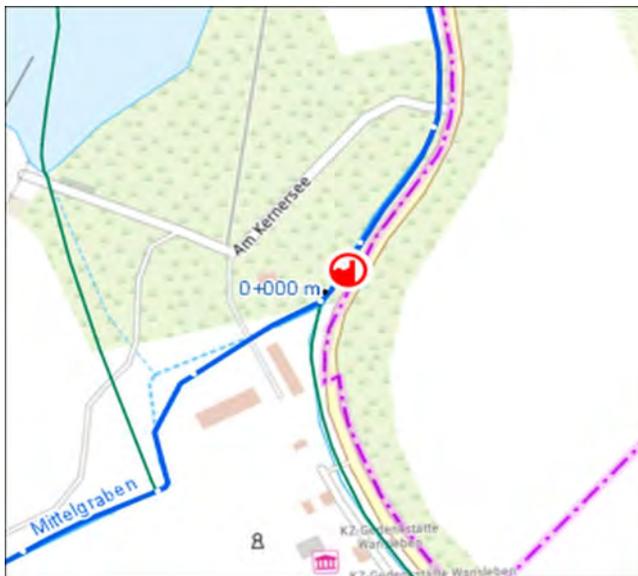
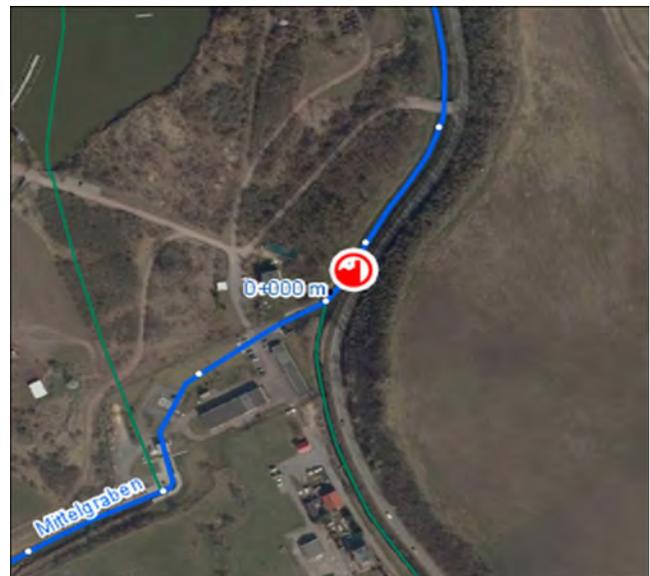
Wanderhinderniscode MG_WH04

Verortung		Bauwerkskennung	
Gewässername	Mittelgraben	Bauwerks- bezeichnung	Pumpwerk Wansleben
OWK	SAL06OW08-00		
Gewässerordnung	1		
Fl.-km	4+156	Bauwerkskategorie	Stauanlage
Koordinaten	E 690547	Wanderhindernis Code	MG_WH04
	N 5706683	QWB ID	10008

Bewertung der ökologischen Durchgängigkeit	
Beschreibung	- Pumpwerk
Ökologische Durchgängigkeit	nicht durchgängig
Barrierewirkung	- Gesamter Abfluss wird durch Pumpwerk gehoben, ca. 10 m

Maßnahmenvariante	- Keine Maßnahme vorgesehen
Vorzugsvariante	Keine Maßnahme vorgesehen
Maßnahmenpriorität	nicht prioritär

Wasserrecht	kein Wasserrecht betroffen
Anmerkungen	- der Auslauf des Pumpwerks ist die Einmündung in den Südlichen Ringkanal
