Gewässerentwicklungskonzept „Milde-Biese“

- Maßnahmenkizze -

Objekt: MI06_PA02
Gewässer: Milde, Station 91+522 bis 95+190
Landkreis: Altmarkkreis Salzwedel
Maßnahmetyp: Lineare Maßnahme

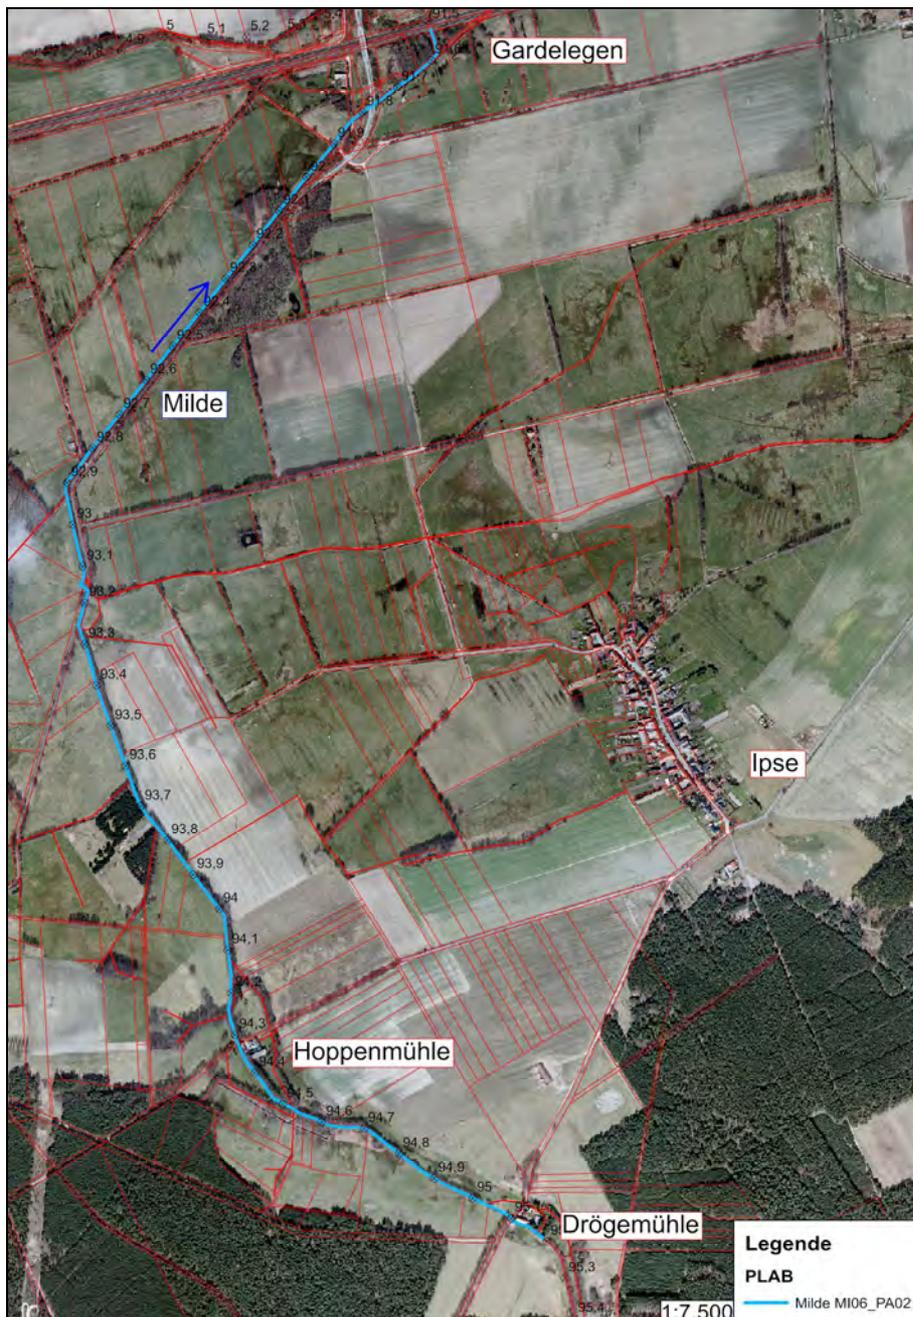
Abbildung 1: Luftbild vom betrachteten Abschnitt

Die Milde besitzt im betrachteten Abschnitt einen sehr geradlinigen Verlauf, der nicht mehr auf einen ehemals mäandrierenden Grundriss deutet. Es können auch anhand der Katasterunterlagen keine Flurstücke erkannt werden, die auf ehemalige Trassierungen deuten. Somit entfallen Möglichkeiten, auf einfache Weise alte Mäanderstrukturen im Sinn einer hydromorphologischen Zustandsverbesserung zu nutzen.

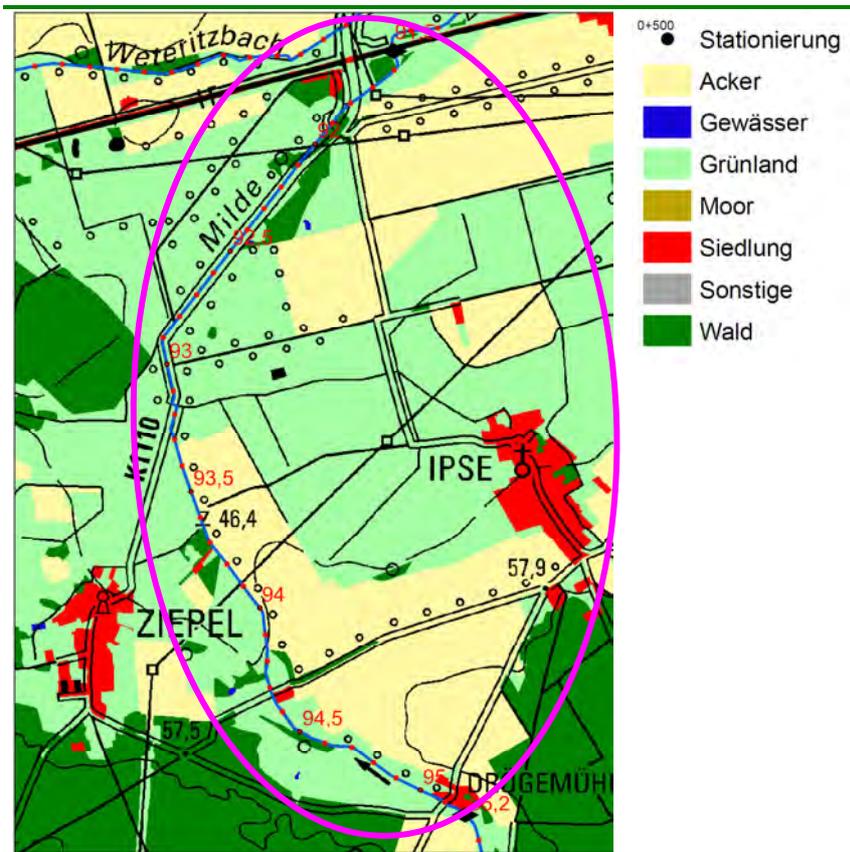
Wie aus der nachstehenden Abbildung hervorgeht, dominiert im Tal der Milde die Grünlandnutzung. Etwas höher gelegene Flächen werden als Acker genutzt. Auch die Ortslagen befinden sich gegenüber den landwirtschaftlichen Nutzflächen in erhöhter Lage. Zusammenhängende Wälder fehlen, lediglich Feldgehölze befinden sich im Plangebiet.

Abbildung 2: Flächennutzung am PA UM13_PA03

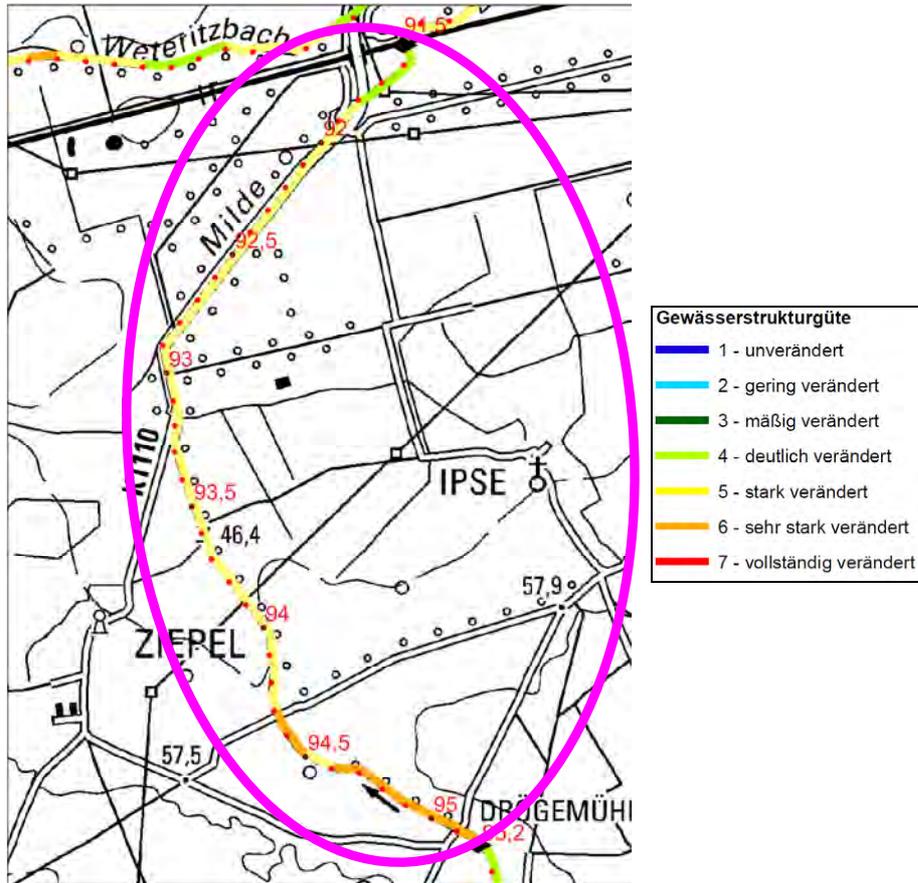
Die Bewertung der Strukturgüte wurde als vorliegendes Ergebnis vom Auftraggeber übernommen. Demzufolge ist die Milde im betreffenden Abschnitt (Station 91+522 bis 95+190) als deutlich bis sehr stark verändert zu klassifizieren.

Abbildung 3: Ergebnis der Gewässerstrukturkartierung

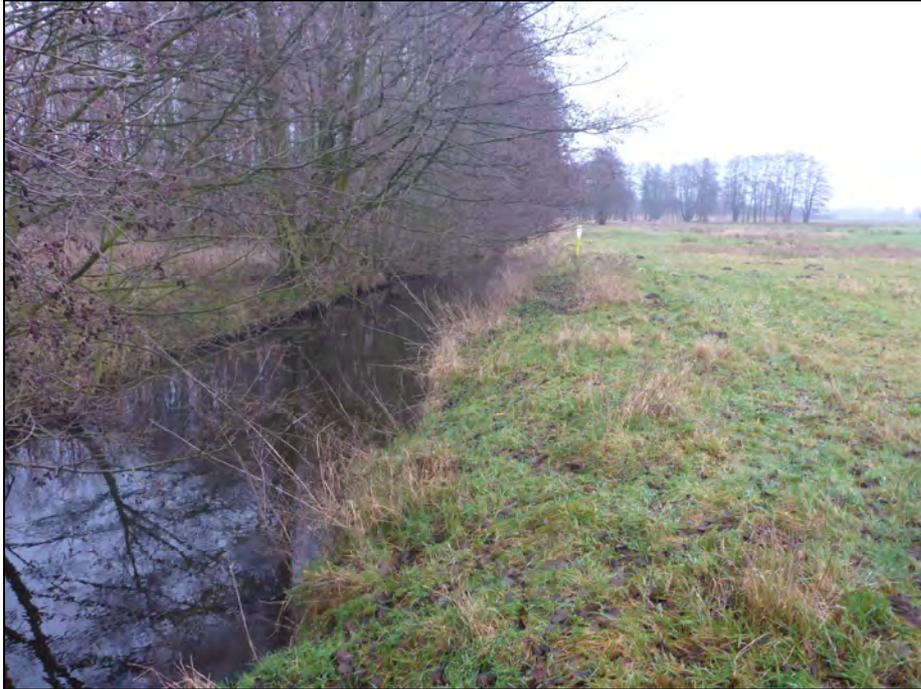
Abbildung 4: Milde oberhalb Gardelegen

Die größten gewässerökologischen Defizite treten zwischen den Stat. 91+500 und 93+600 auf. Hier verläuft die Milde völlig gerade in einem breit ausgebauten Profil. Bis oberhalb der Drögemühle wird der Verlauf dann etwas strukturierter. Es existieren auf diesem Abschnitt teilweise wertvolle Kleinstrukturen (Kiesriffle, Wurzelstrukturen). Die beiden im Abschnitt vorhandenen Mühlenstandorte führen zur Unterbrechung der ökologischen Durchgängigkeit. Für diese Bauwerke existieren Planungen, die in die Skizze integriert werden.

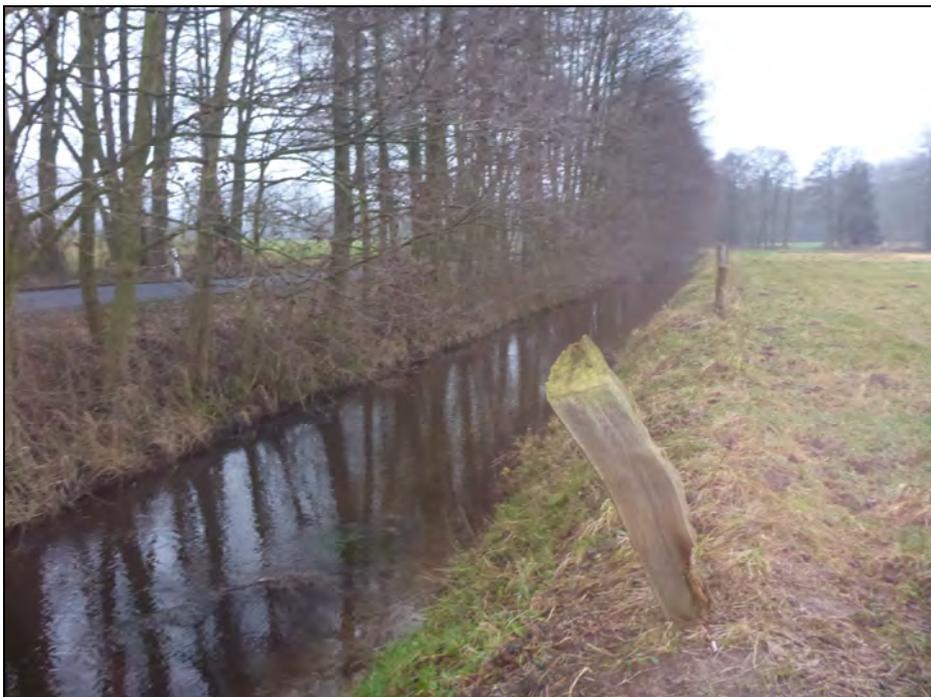
Abbildung 5: Milde bei Stat. 92+700

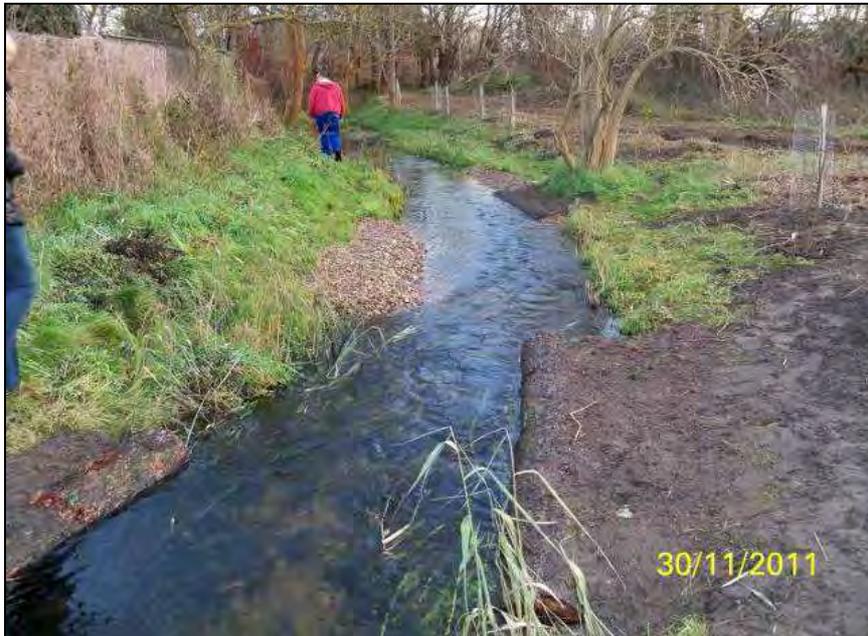
Insofern sind in die vorhandenen Querprofile derart zu verändern, dass im Niedrig- und Mittelwasserzustand höhere Geschwindigkeiten erreicht und eine eigendynamische Entwicklung provoziert werden. Als Material zur Einengung sollen Kiese und Tothölzer verwendet werden, die im Gewässer nicht mehr oder nur noch sporadisch vorhanden sind.

Abbildung 6: Querschnittseinengung durch Kombination Totholz und Kiesschüttung

Diese werden in Form von Längsbänken, die an die Böschung angelegt werden, in das Gewässerprofil eingebracht. Empfohlen wird ein Kiessubstratgemisch von 11-32 mm. Im Bereich der parallel verlaufenden Straße werden die Längsbänke straßenseitig angeordnet. Die Bereiche, an den ein Rückpendeln der Strömung zur Straßenböschung zu erwarten ist, werden mit Totholz gesichert.

Die Kies und Sandriffle werden in etwa gleicher Form angeordnet. Es werden am Ufer ca. 5-6m lange Querschnittseinengungen geschüttet, die einen wesentlichen Kiesanteil besitzen sollen.

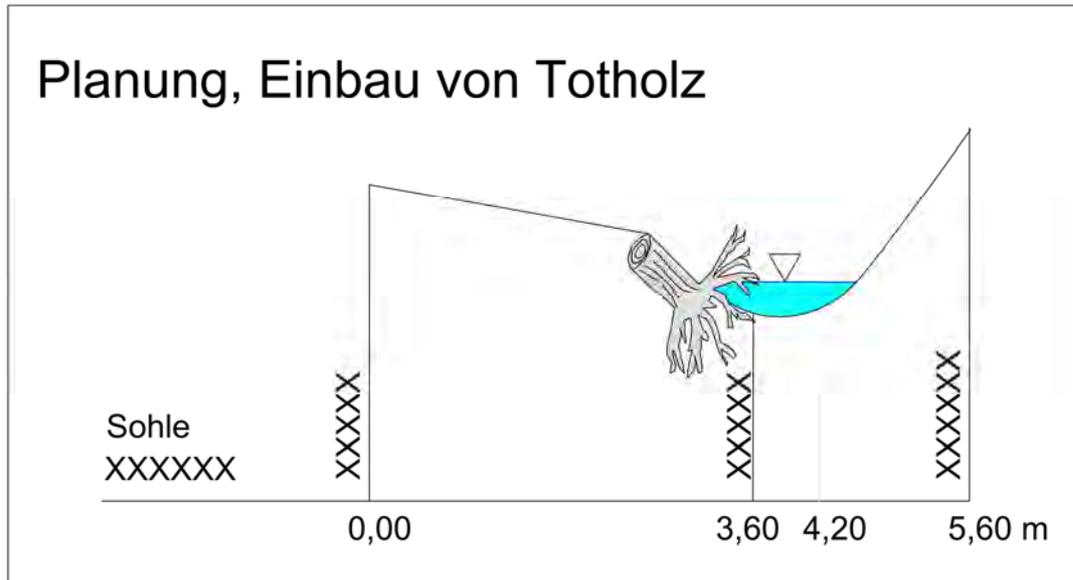
Abbildung 7: Querprofil nach Einbau von Totholz (Prinzipskizze)

Es wird geplant, zur Einengung des Mildeprofils im Niedrigwasserbereich Totholz zu verbauen. Dazu ist die Böschung auf dieser Strecke bis in eine Tiefe in das bestehende Ufer von etwa 3m zu öffnen. In die Baugrube wird ein Baumstamm eingebaut. Die Baumstämme ragen (ein bis zwei Meter) über die vorhandene Böschungslinie hinaus. Das Totholz soll zumindest bei MQ untertauchen. Die Stammenden werden anschließend in der Böschung wieder überschüttet und ergeben somit die Befestigung der Hölzer. Die Baumstämme werden schräg zur Fließrichtung ausgerichtet, um Verklausungen zu vermeiden. Die Baumstämme werden wechselseitig oder auch parallel in das Gewässerbett eingebaut. Die Stämme sollten ca. 5m schräg im Profil verlaufen. Zusätzliche Sicherungen in Form von Pfählen sind erforderlich. Die Abstände der Stämme sollten nicht mehr als 30m betragen.

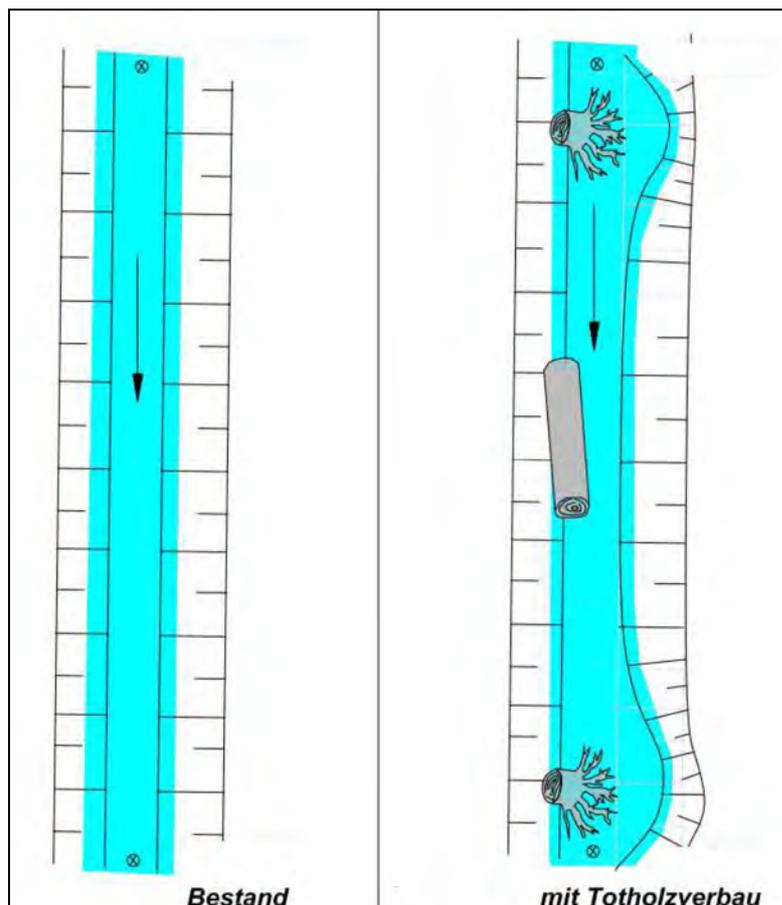
Abbildung 8: Gewässergrundriss nach Nutzung der eigendynamischen Entwicklung

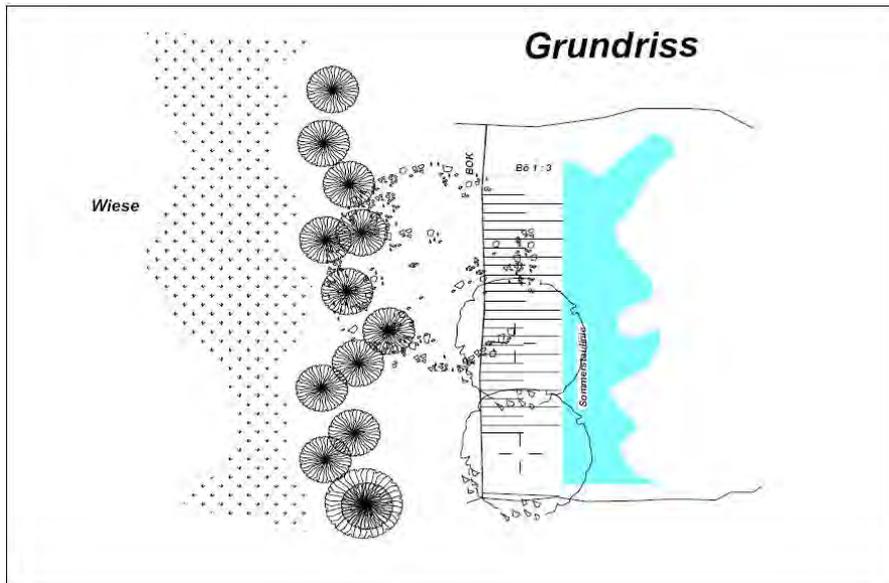
Entlang der nicht mit Ufergehölzen bewachsenen Böschungen und an den Profilverengungen werden Bepflanzungen nach dem folgenden Schema vorgenommen. Die Bepflanzung sichert insbesondere die Prallhänge und stellt zudem den erforderlichen Entwicklungskorridor dar. Die Flächen zur eigendynamischen Entwicklung sollen somit mit Gehölzen bestanden sein. Da kurz- und mittelfristig auf eine Unterhaltung nicht verzichtet werden kann, müssen entsprechende Zugänge auch weiter gewährleistet bleiben.

Abbildung 9: Uferwaldentwicklung (Breite 6-8 m)

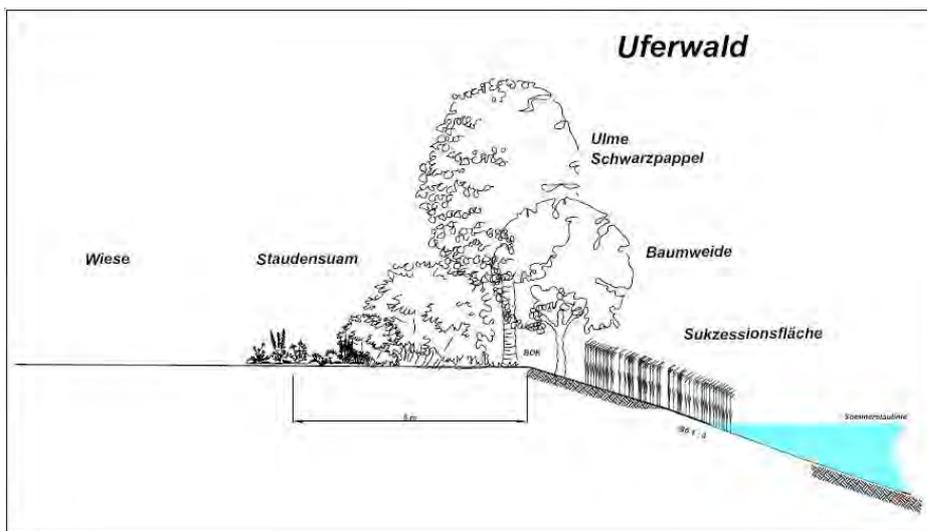
Abbildung 10: Uferwaldentwicklung (Breite 6-8 m) – Schnitt

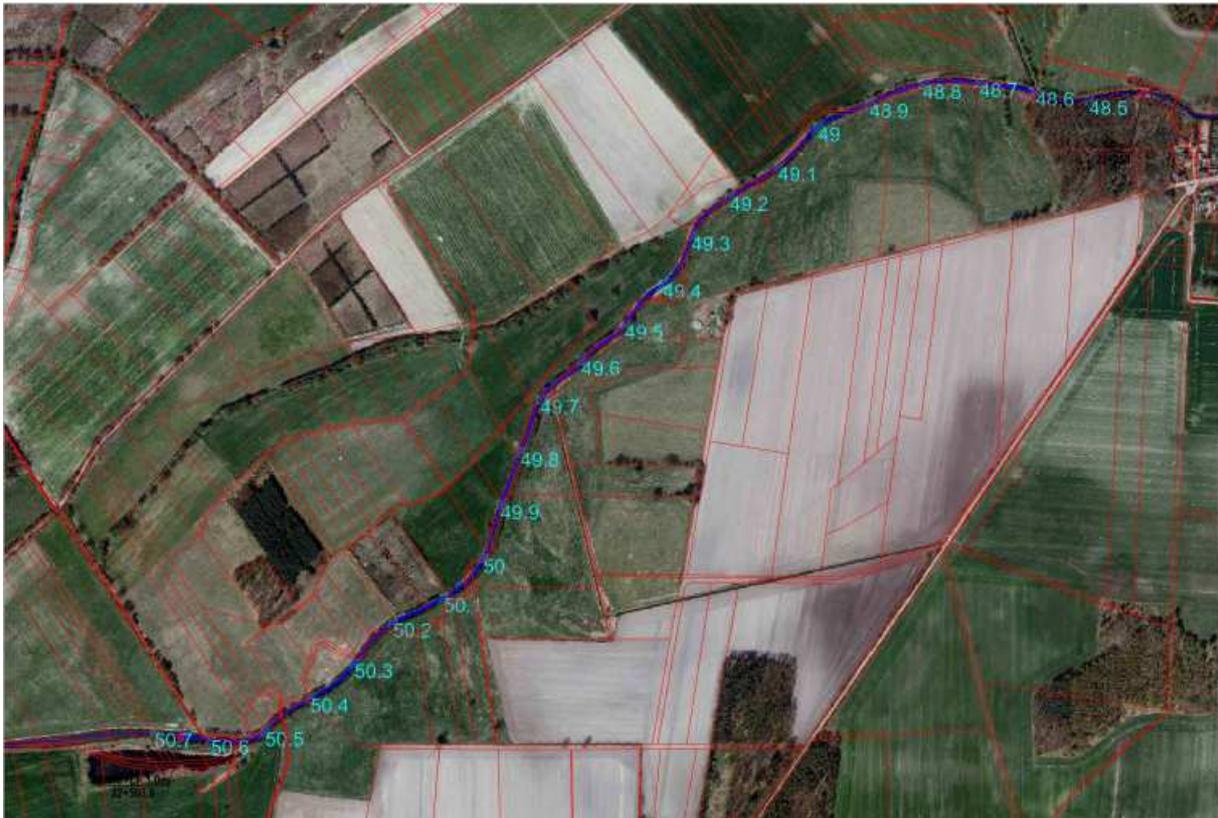
Abbildung 1: Lage des Planungsabschnittes mit ALK - Daten

Die Biese fließt hier mit relativ geringem Gefälle in einem begradigten Bett. Die Linienführung ist leicht geschwungen. Entsprechend von Vermessungsdaten besitzt die Biese bei mittleren Abflüssen Gefälle von ca. 0,1‰.

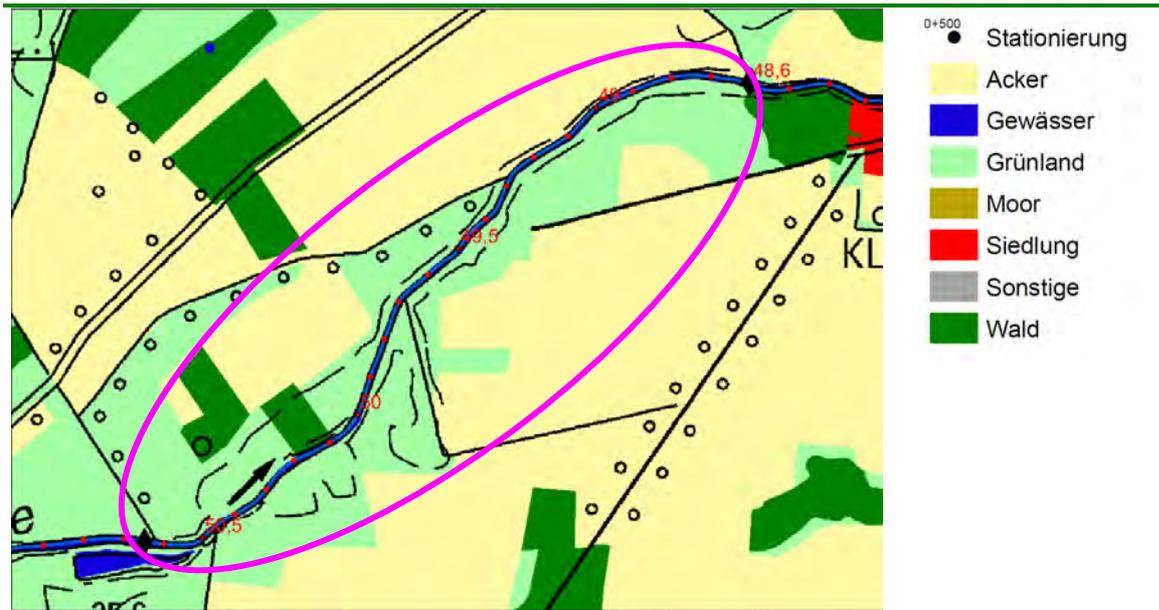
Wie aus der nachstehenden Abbildung hervorgeht, dominiert im Biesetal die Grünlandnutzung. Etwas höher gelegene Flächen werden als Acker genutzt. Auch die Ortslagen befinden sich gegenüber dem Biesetal in erhöhter Lage. Zusammenhängende Wälder fehlen, lediglich Feldgehölze befinden sich im Plangebiet.

Abbildung 2: Flächennutzung am PA BI02_PA05

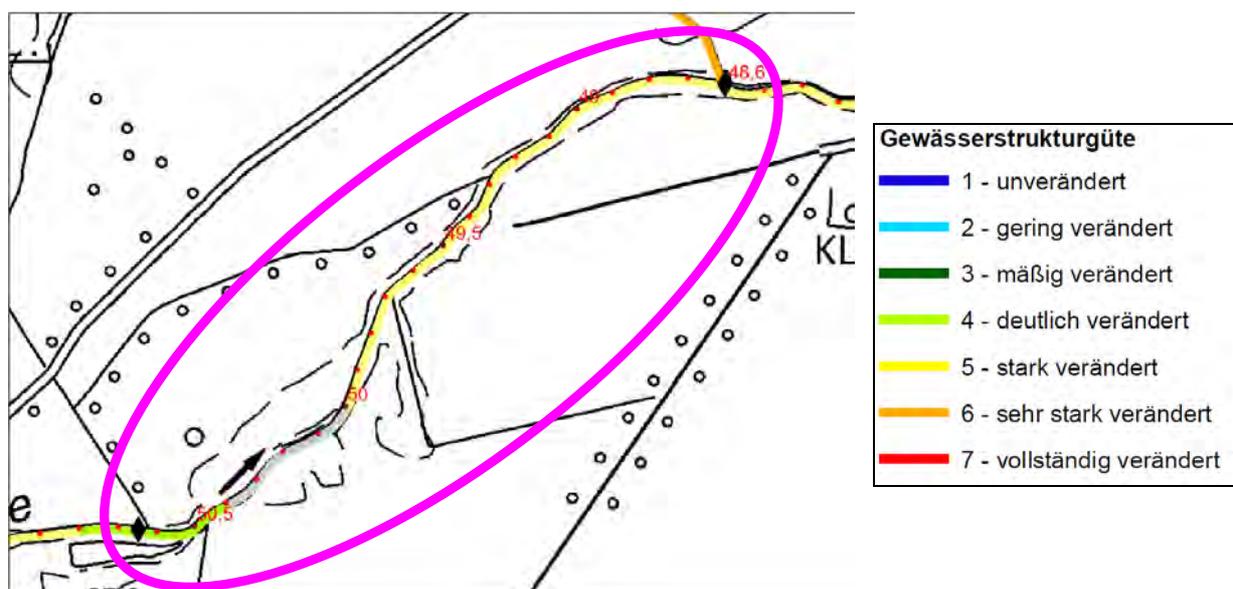
Die Bewertung der Strukturgüte wurde als vorliegendes Ergebnis vom Auftraggeber übernommen. Demzufolge ist die Biese im betreffenden Abschnitt (Station 48+605 bis 50+648) als deutlich bis stark verändert zu klassifizieren.

Abbildung 3: Ergebnis der Gewässerstrukturkartierung

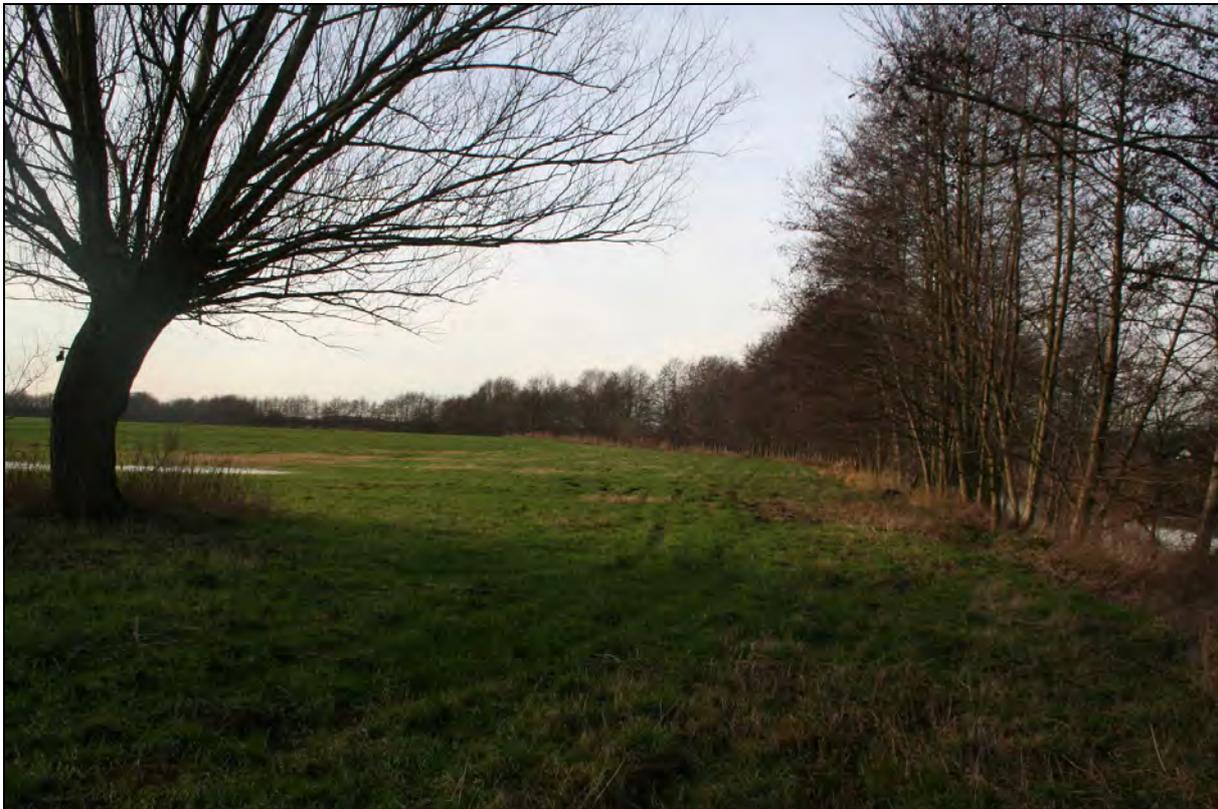
Abbildung 4: Begradigte Biese im Grünland

Der Planungsabschnitt zeichnet sich insgesamt durch eine sehr starke Monotonie hinsichtlich der Linienführung und der Breiten- und Tiefenvarianzen aus. Zusätzlich hat die starke Begradigung und die gleichmäßigen Uferverläufe eine Unterbindung typischer Strömungsvarianzen zur Folge. Große Strecken des Planungsabschnittes besitzen Ufergehölze, diese sind jedoch so dicht, dass Makrophytenwachstum nahezu komplett unterdrückt wird.

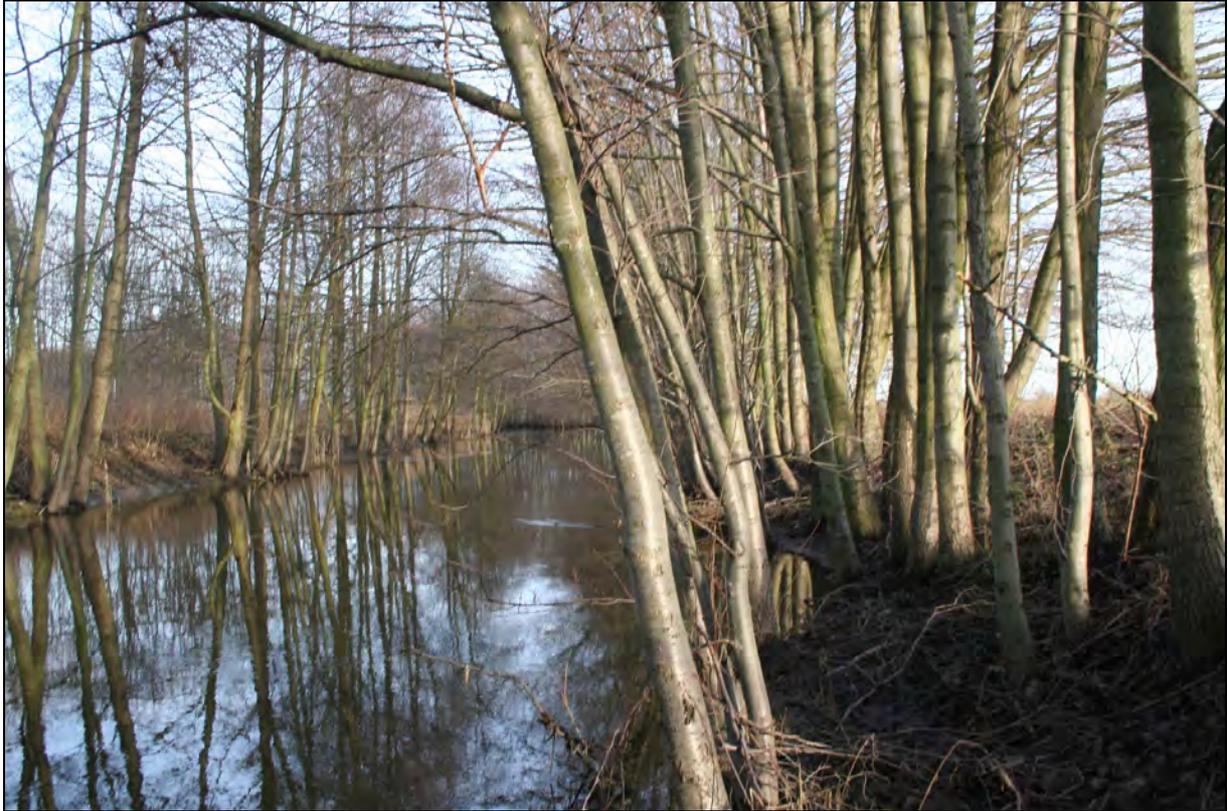
Abbildung 5: Gerade Linienführung mit dichten Ufergehölzen

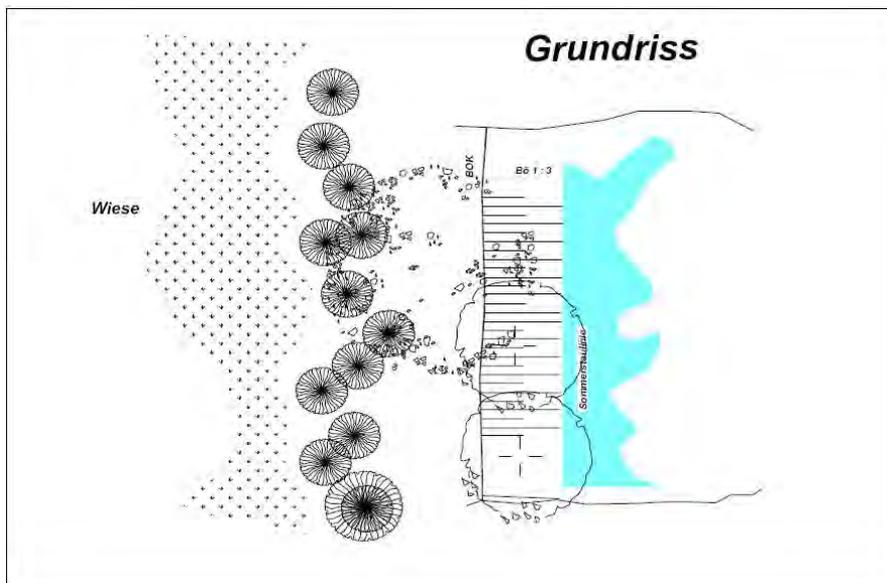
Entlang der Neutrassierungen und an den Profilaufweitungen werden Bepflanzungen nach dem folgenden Schema vorgenommen. Die Bepflanzung sichert insbesondere die Prallhänge und stellt zudem den erforderlichen Entwicklungskorridor dar.

Abbildung 6: Uferwaldentwicklung (Breite 6-8 m)

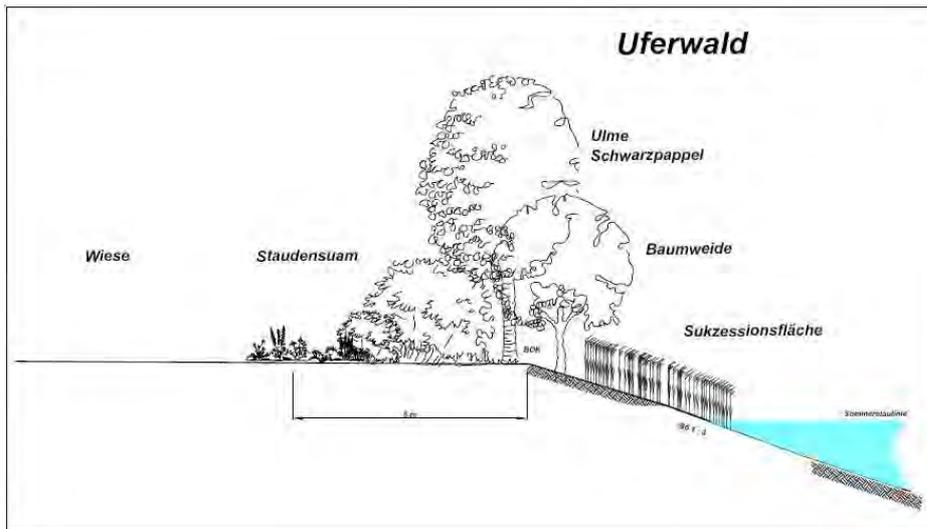
Abbildung 7: Uferwaldentwicklung (Breite 6-8 m) - Schnitt

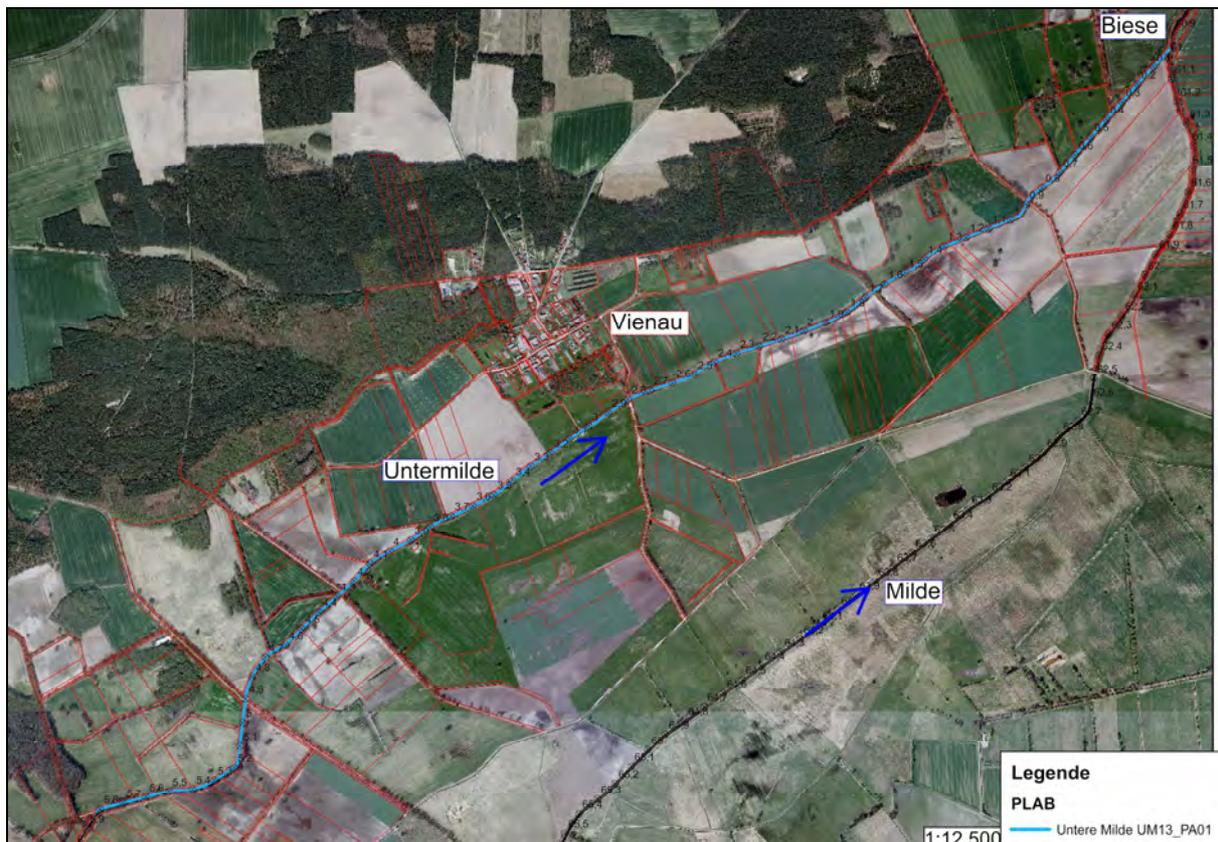
Abbildung 1: Lage des Planungsabschnittes mit ALK - Daten

Die Untermilde besitzt im Planungsabschnitt 01 einen sehr geradlinigen Verlauf, der nicht mehr auf einen ehemals mäandrierenden Grundriss deutet. Es können auch anhand der Katasterunterlagen keine Flurstücke erkannt werden, die auf ehemalige Trassierungen deuten. Es ist anzunehmen, dass die historisch großflächig versumpfte Niederung bereits frühzeitig melioriert wurde, bzw. erst durch die künstliche Anlage des Gewässersystems eindeutige Gewässertrassen geschaffen wurden. Somit entfallen Möglichkeiten, auf einfache Weise alte Mäanderstrukturen im Sinn einer hydromorphologischen Zustandsverbesserung zu nutzen. Die Untermilde fließt hier mit relativ geringem Gefälle in einem begradigten Bett. Die Linienführung ist kaum geschwungen. Entsprechend von Vermessungsdaten besitzt die Untermilde bei mittleren Abflüssen Gefälle von ca. 0,2‰.

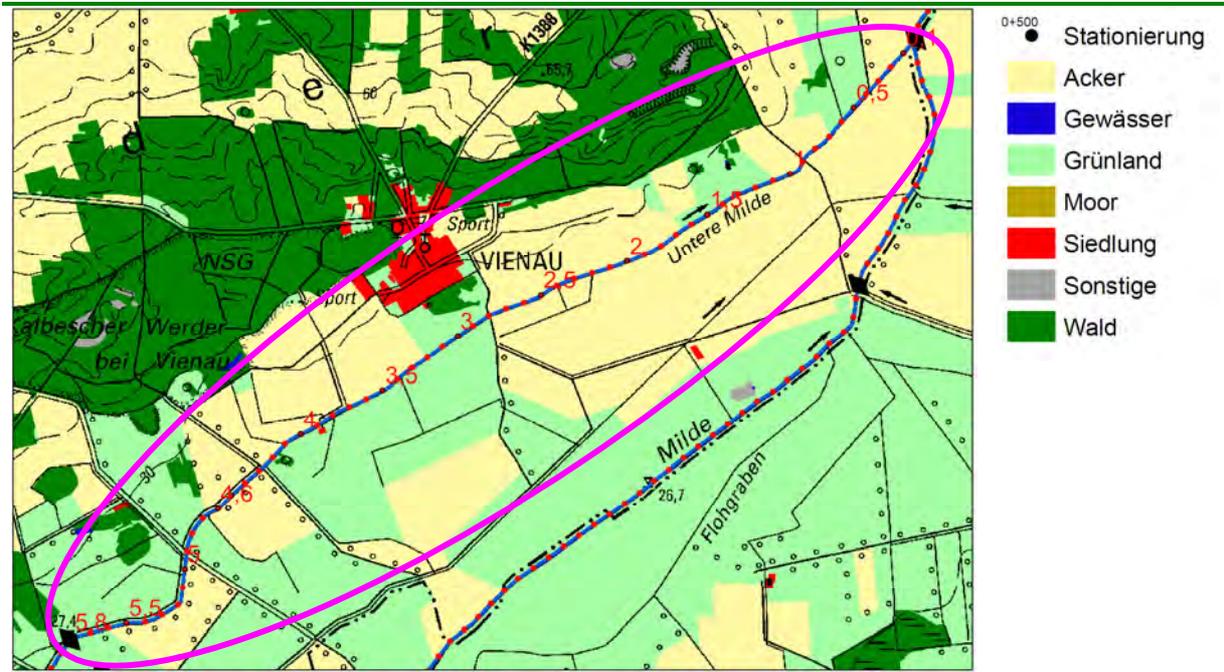
Wie aus der nachstehenden Abbildung hervorgeht, dominiert im Tal der Untermilde die Grünlandnutzung. Etwas höher gelegene Flächen werden als Acker genutzt. Auch die Ortslagen befinden sich gegenüber den landwirtschaftlichen Nutzflächen in erhöhter Lage. Zusammenhängende Wälder fehlen, lediglich Feldgehölze befinden sich im Plangebiet.

Abbildung 2: Flächennutzung am PA UM13_PA01

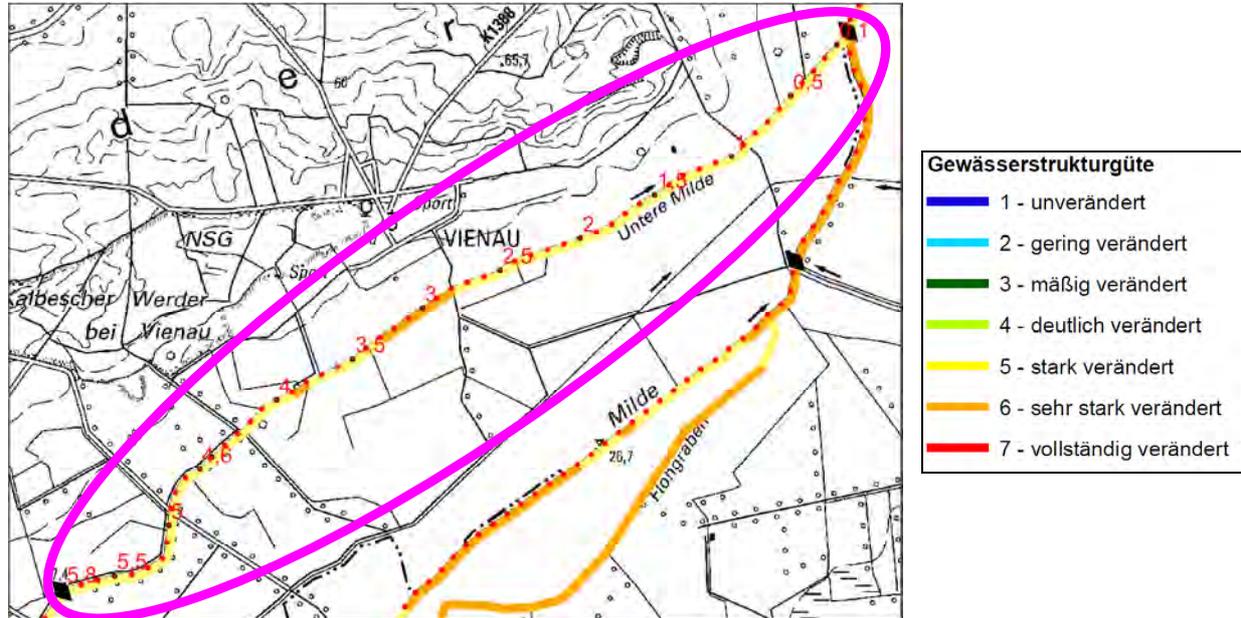
Die Bewertung der Strukturgüte wurde als vorliegendes Ergebnis vom Auftraggeber übernommen. Demzufolge ist die Untermilde im betreffenden Abschnitt (Station 0+000 bis 5+815) als stark bis sehr stark verändert zu klassifizieren.

Abbildung 3: Ergebnis der Gewässerstrukturkartierung

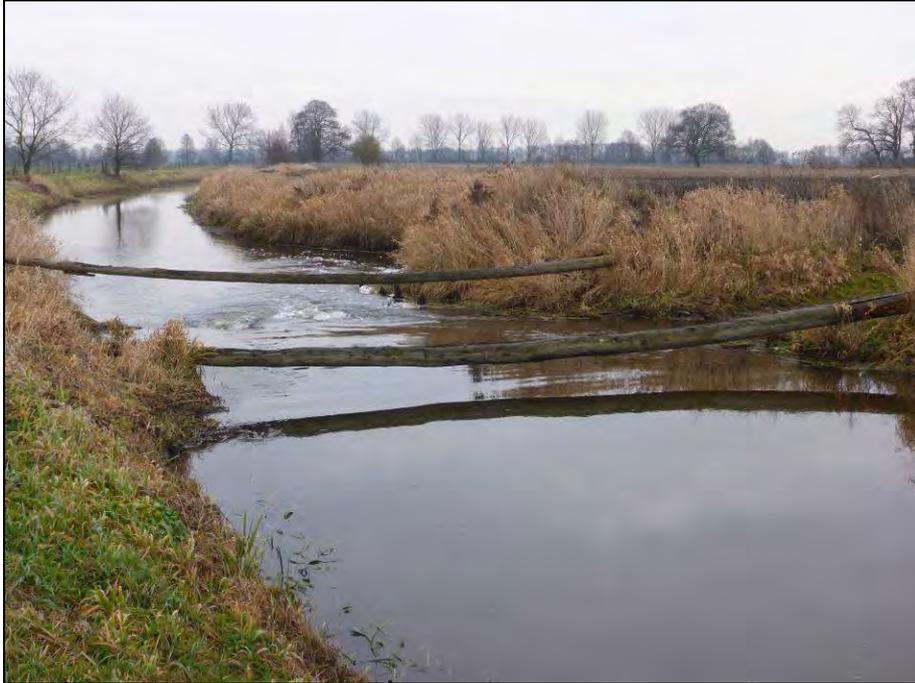
Abbildung 4: Begradigte Untermilde ohne Ufergehölze

Der Planungsabschnitt zeichnet sich insgesamt durch eine sehr starke Monotonie hinsichtlich der Linienführung und der Breiten- und Tiefenvarianzen aus. Zusätzlich hat die starke Begradigung und die gleichmäßigen Uferverläufe eine Unterbindung typischer Strömungsvarianzen zur Folge. Einige Strecken des Planungsabschnittes besitzen Ufergehölze, die in die geplante Böschungsbegrünung integriert werden können.

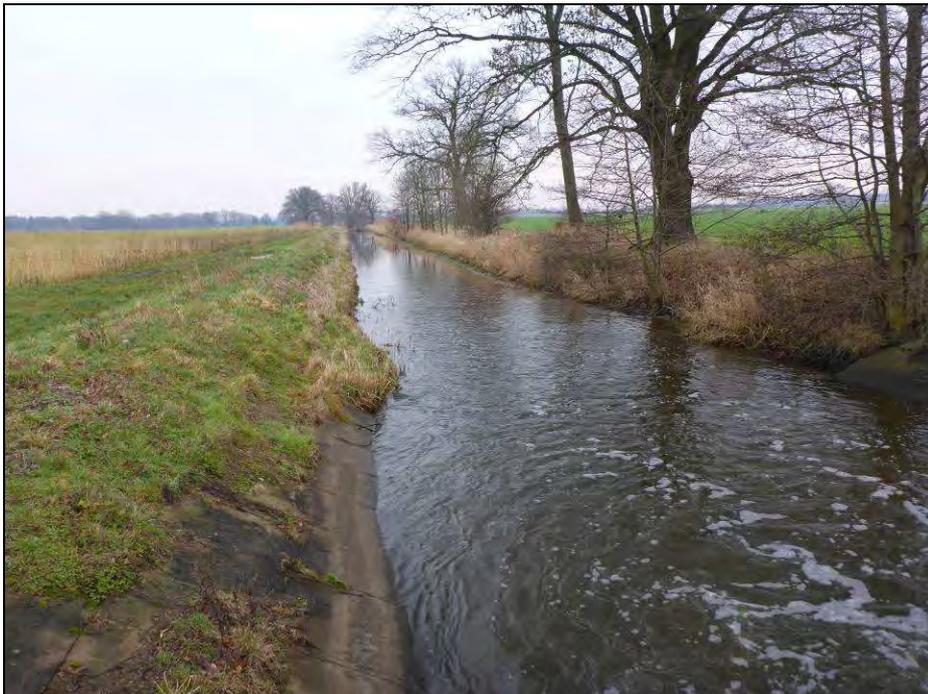
Abbildung 5: Untermilde unterhalb Stauanlage Vienau bei Stat. 2+751

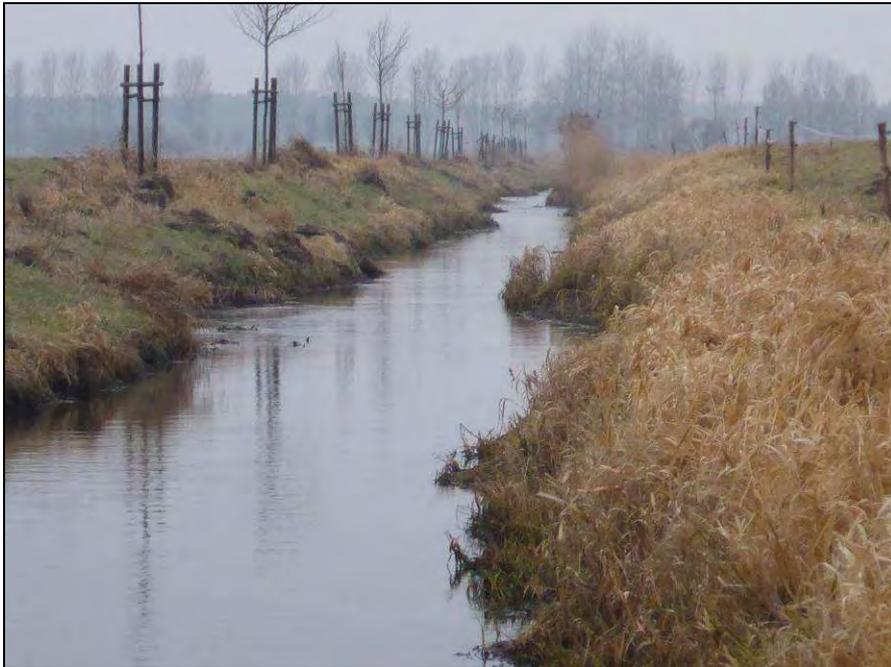
Abbildung 6: Gegliederte Gewässerstrecke in der Untermilde UM13_PA04

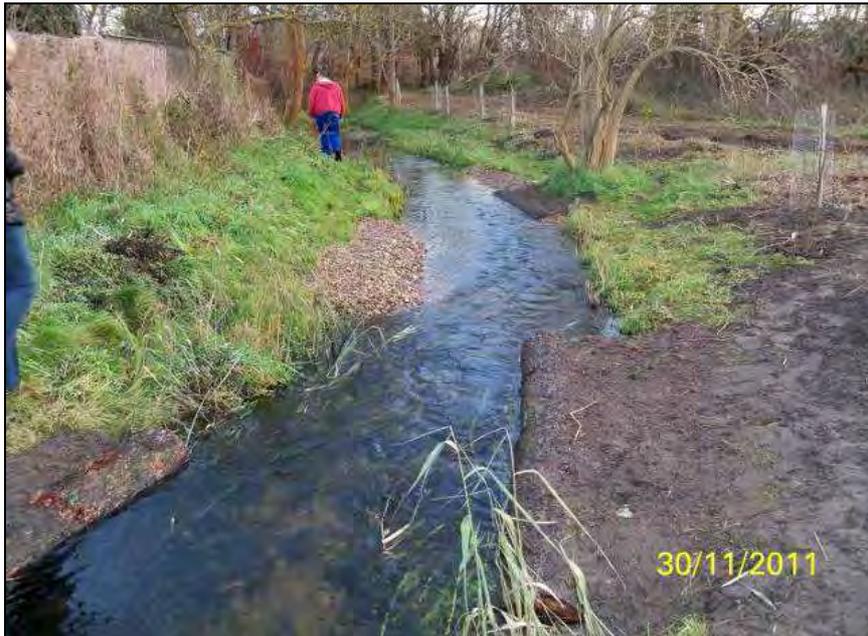
Insofern sind die vorhandenen Querprofile derart zu verändern, dass im Niedrig- und Mittelwasserzustand deutlich höhere Geschwindigkeiten erreicht werden. Die somit erzwungenen Wasserstandserhöhungen ins Oberwasser um zwei bis drei Dezimeter können dazu beitragen, die vorhandenen zwei Stauanlagen funktional zu ersetzen. Die Abb. 6 zeigt zum Beispiel einen Ansatz in die beschriebene Richtung, wobei die Niedrigwassereinengungen hydraulisch bemessen werden müssen, um die gewünschten Effekte zu erzielen. Als Material zur Einengung sollen Kiese und Tothölzer verwendet werden, die im Gewässer nicht mehr oder nur noch sporadisch vorhanden sind.

Abbildung 7: Querschnittseinengung durch Kombination Totholz und Kiesschüttung

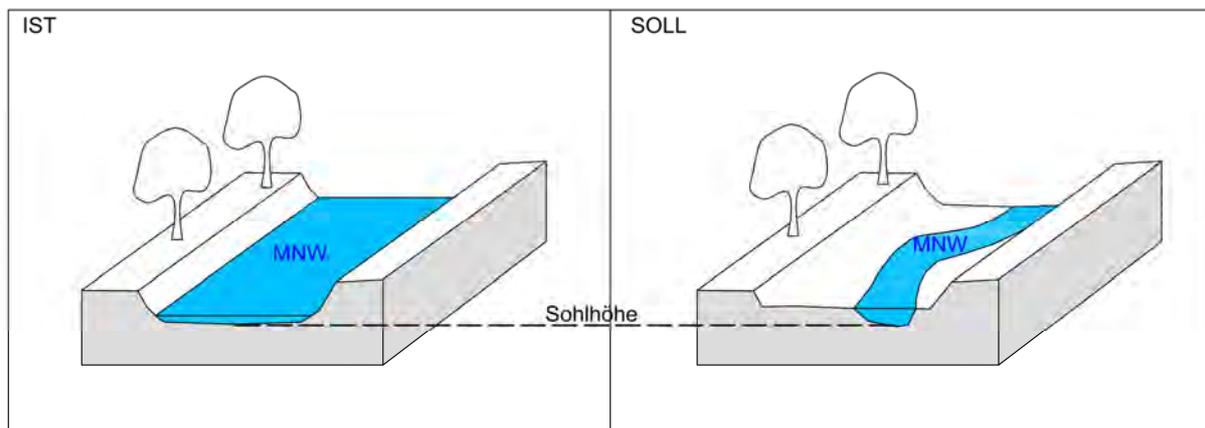
Abbildung 8: Prinzip der Verengung des Niedrigwasserbettes

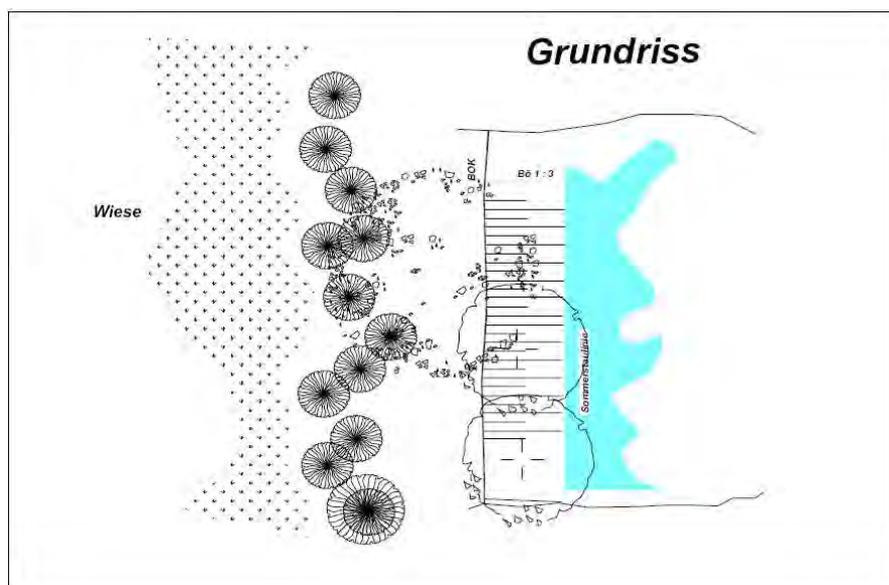
Entlang der nicht mit Ufergehölzen bewachsenen Böschungen und an den Profilverengungen werden Bepflanzungen nach dem folgenden Schema vorgenommen. Die Bepflanzung sichert insbesondere die Prallhänge und stellt zudem den erforderlichen Entwicklungskorridor dar. Die Flächen zur eigendynamischen Entwicklung sollen somit mit Gehölzen bestanden sein. Da kurz- und mittelfristig auf eine Unterhaltung nicht verzichtet werden kann, müssen entsprechende Zugänge auch weiter gewährleistet bleiben.

Abbildung 9: Uferwaldentwicklung (Breite 6-8 m)

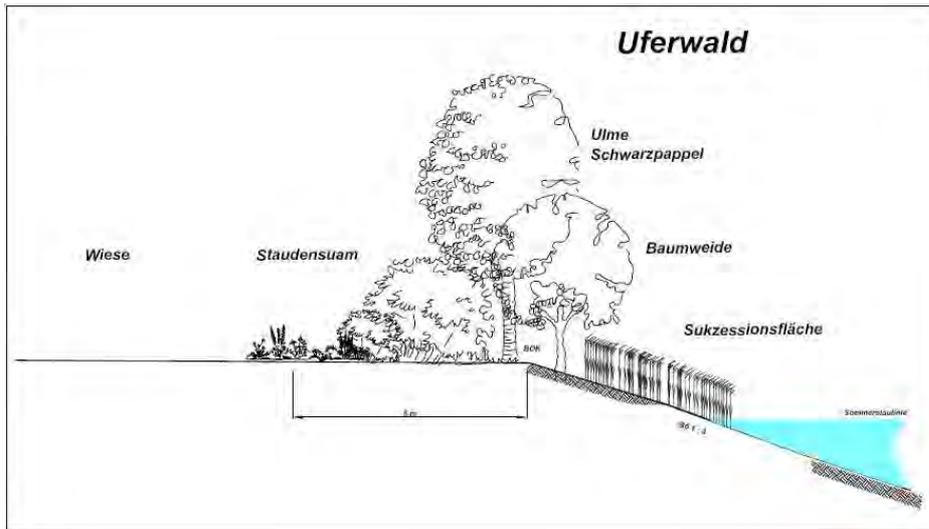
Abbildung 10: Uferwaldentwicklung (Breite 6-8 m) – Schnitt

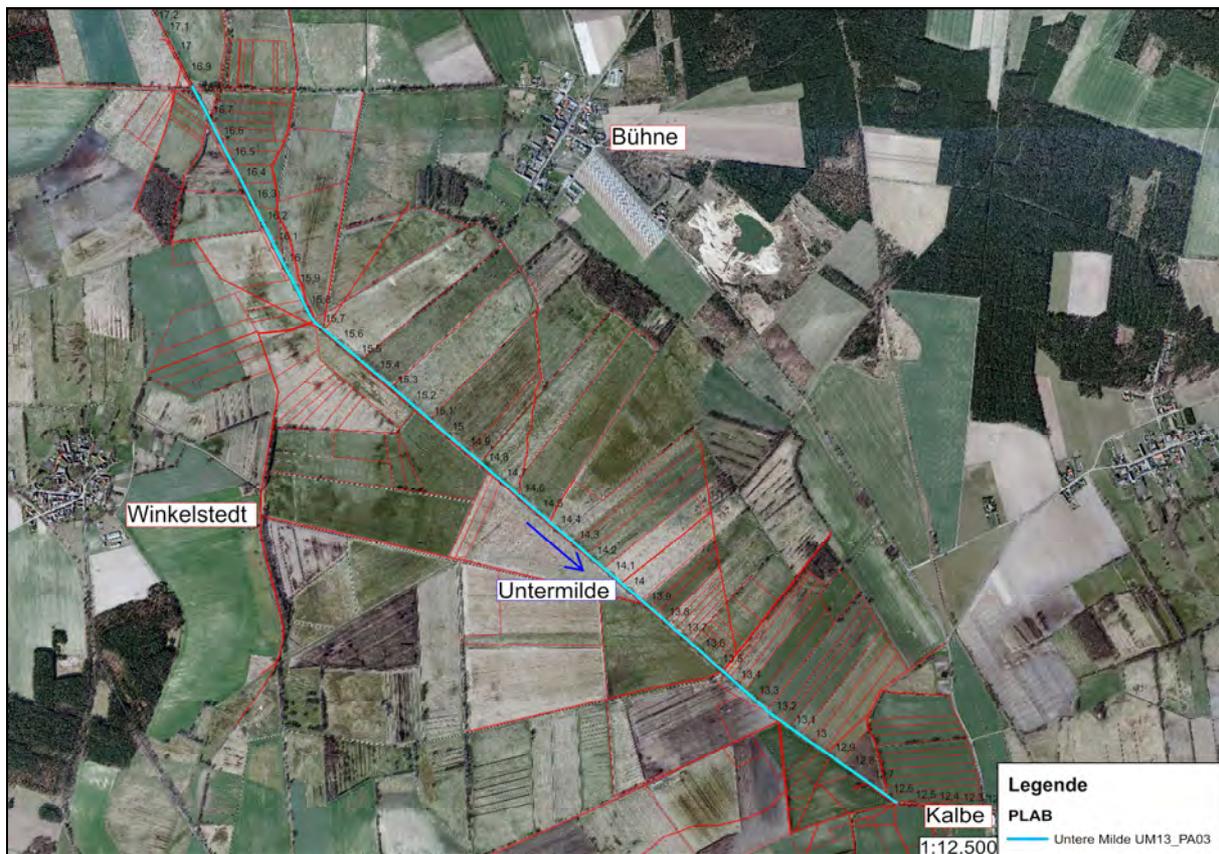
Abbildung 1: Luftbild vom betrachteten Abschnitt mit ALK - Daten

Die Untermilde besitzt im Planungsabschnitt 03 einen sehr geradlinigen Verlauf, der nicht mehr auf einen ehemals mäandrierenden Grundriss hinweist. Es können auch anhand der Katasterunterlagen keine Flurstücke erkannt werden, die auf ehemalige Trassierungen deuten. Es ist anzunehmen, dass die historisch durch großflächig versumpfte Niederung bereits frühzeitig melioriert wurde, bzw. erst durch die künstliche Anlage des Gewässersystems eindeutige Gewässertrassen geschaffen wurden. Somit entfallen Möglichkeiten, auf einfache Weise alte Mäanderstrukturen im Sinn einer hydromorphologischen Zustandsverbesserung zu nutzen.
