Gewässerentwicklungskonzept „Milde-Biese“

- Maßnahmenkizze -

Objekt: MI06_PA02
Gewässer: Milde, Station 91+522 bis 95+190
Landkreis: Altmarkkreis Salzwedel
Maßnahmetyp: Lineare Maßnahme

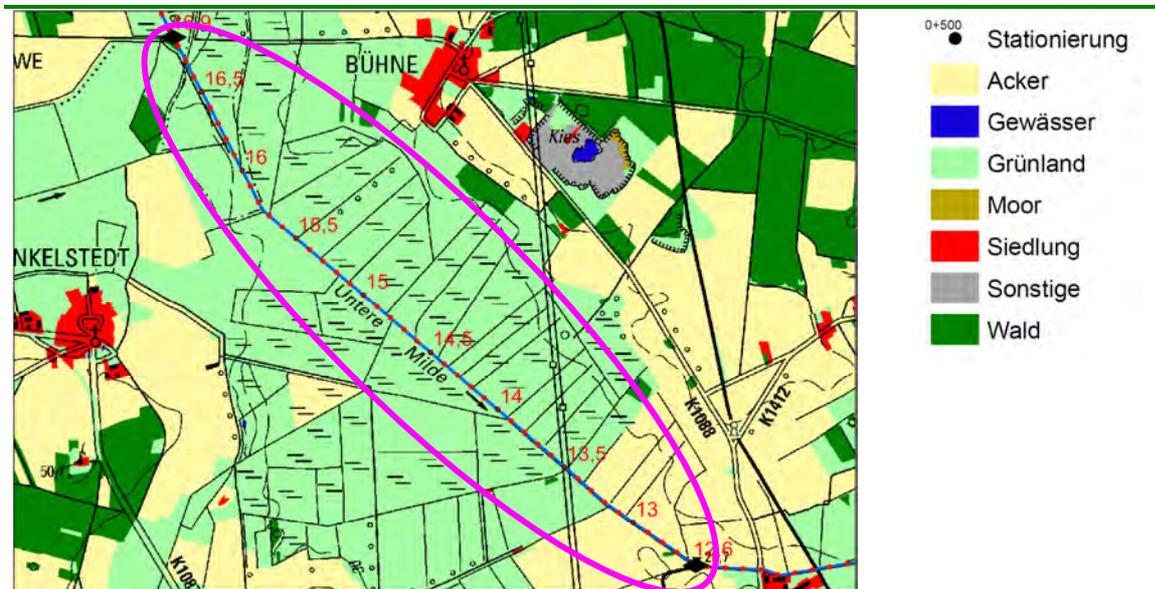
Wie aus der nachstehenden Abbildung hervorgeht, dominiert im Tal der Untermilde die Grünlandnutzung. Etwas höher gelegene Flächen werden als Acker genutzt. Auch die Ortslagen befinden sich gegenüber den landwirtschaftlichen Nutzflächen in erhöhter Lage. Zusammenhängende Wälder fehlen, lediglich Feldgehölze befinden sich im Plangebiet.

Abbildung 2: Flächennutzung am PA UM13_PA03

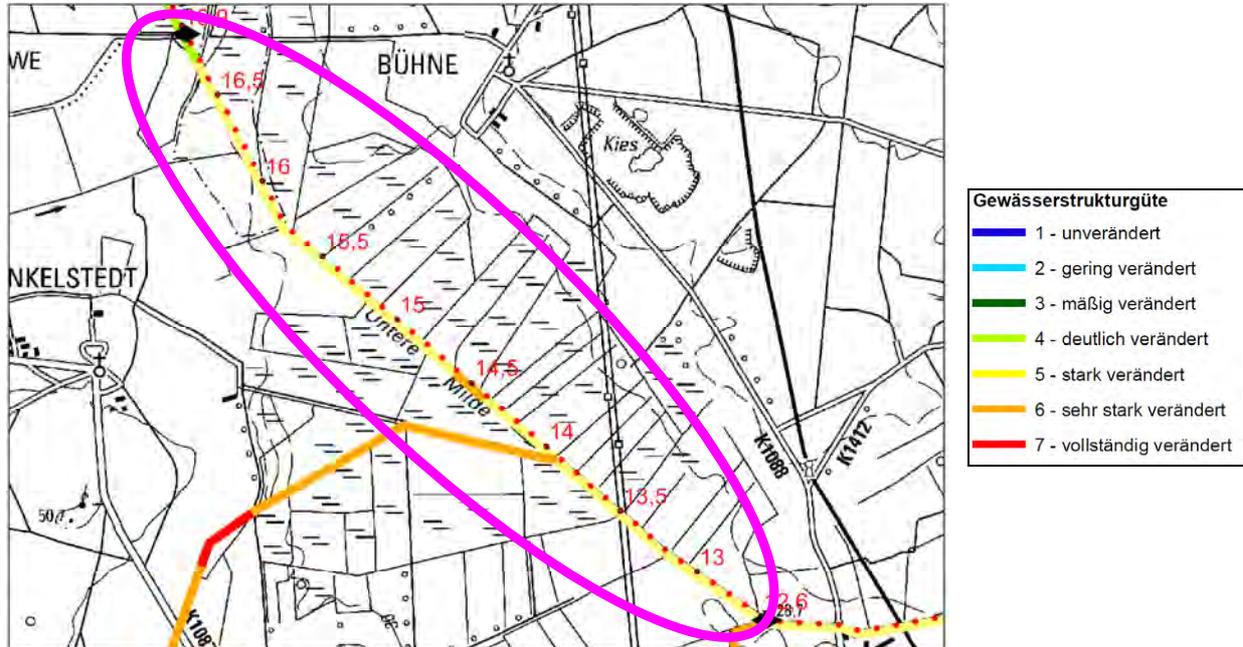
Die Bewertung der Strukturgüte wurde als vorliegendes Ergebnis vom Auftraggeber übernommen. Demzufolge ist die Untermilde im betreffenden Abschnitt (Station 12+566 bis 16+850) als stark bis sehr stark verändert zu klassifizieren.

Abbildung 3: Ergebnis der Gewässerstrukturkartierung

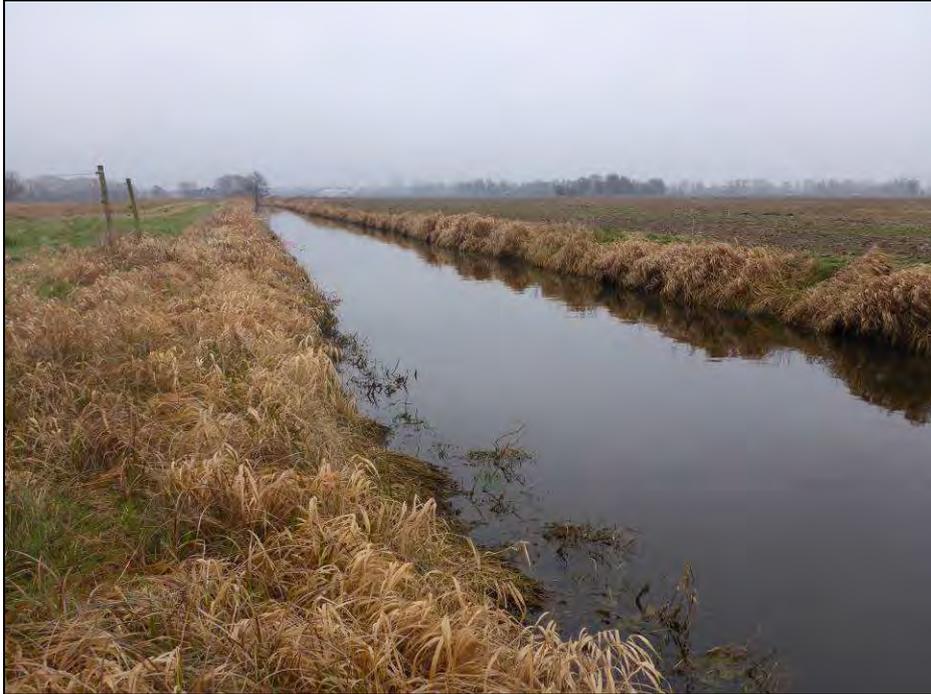
Der Planungsabschnitt zeichnet sich insgesamt durch eine sehr starke Monotonie hinsichtlich der Linienführung und der Breiten- und Tiefenvarianzen aus. Zusätzlich hat die starke Begradigung und die gleichmäßigen Uferverläufe eine Unterbindung typischer Strömungsvarianzen zur Folge.

Abbildung 4: Untermilde westlich von Kalbe (Milde) ohne Ufergehölze

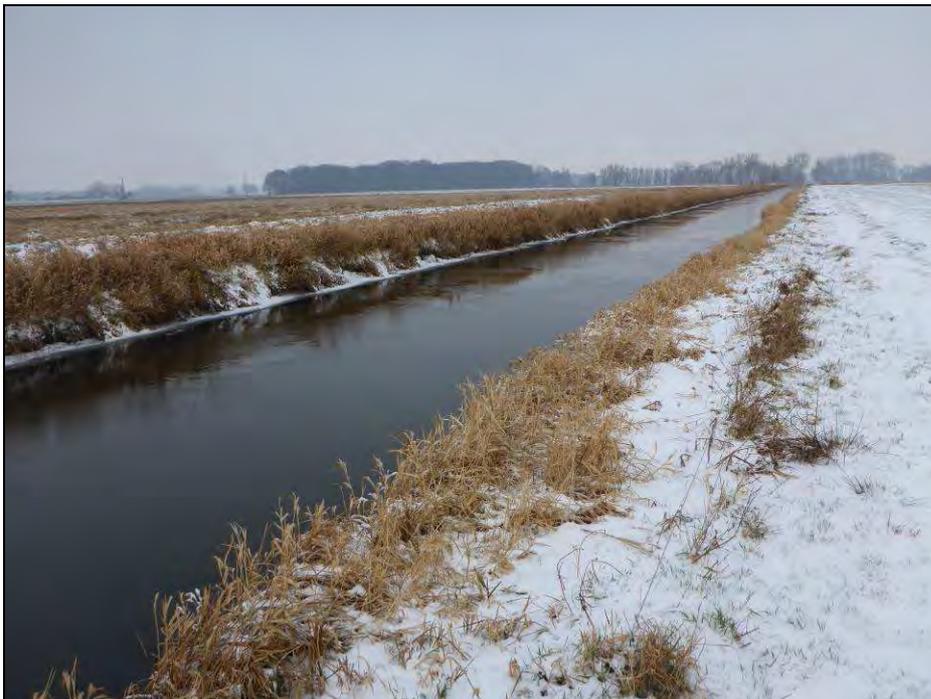
Abbildung 5: Untermilde westlich bei Bühne

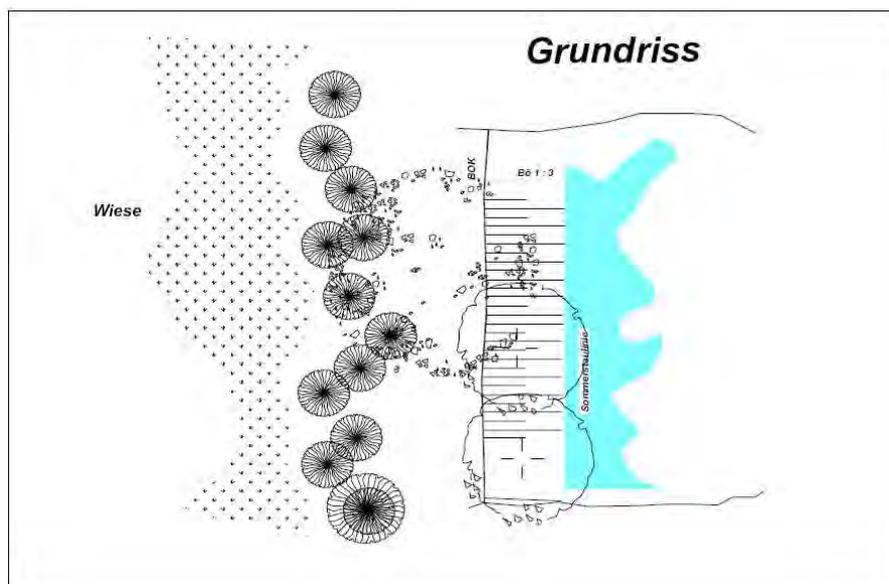
Entlang der nicht mit Ufergehölzen bewachsenen Böschungen und an den Profilverengungen werden Bepflanzungen nach dem folgenden Schema vorgenommen. Die Bepflanzung sichert insbesondere die Prallhänge und stellt zudem den erforderlichen Entwicklungskorridor dar. Die Flächen zur eigendynamischen Entwicklung sollen somit mit Gehölzen bestanden sein. Da kurz- und mittelfristig auf eine Unterhaltung nicht verzichtet werden kann, müssen entsprechende Zugänge auch weiter gewährleistet bleiben.

Abbildung 9: Uferwaldentwicklung (Breite 6-8 m)
