3.1.3.3 Bode

Gewässerbeschreibung

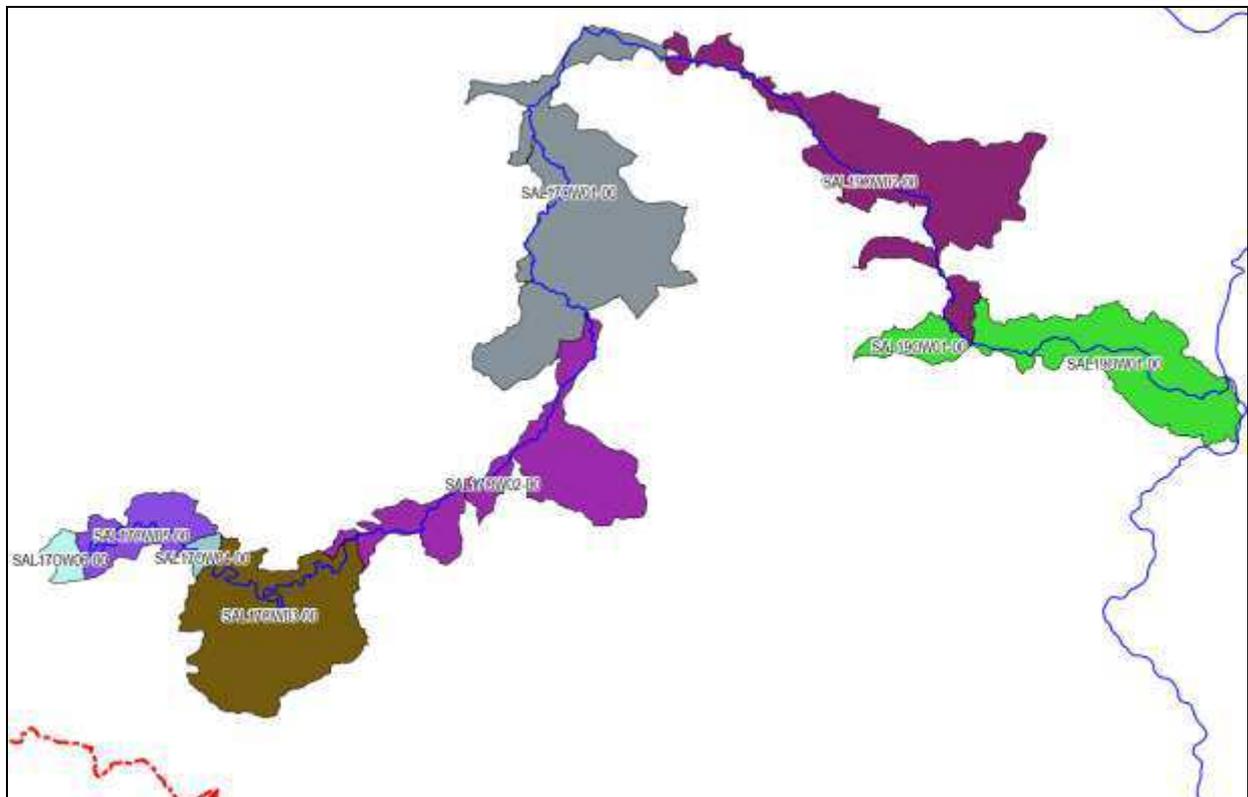
Abbildung 4 – OWK der Bode

Diese OWK sind in der folgenden Abbildung 4 dargestellt:

Die **Bode** fließt auf ihrem Weg in bis zur Mündung in der **Saale** durch 8 OWK:

- SAL17OW06-00 – TS Königshütte (Überleitungssperre)
- SAL17OW05-00 – von Ablauf TS Königshütte bis Zulauf TS Wendefurth
- SAL17OW04-00 – TS Wendefurth
- SAL17OW03-00 – von Ablauf TS Wendefurth bis Wehr Thale
- SAL17OW02-00 – von Wehr Thale bis oh. Einmündung Selke
- SAL17OW01-00 – von uh. Einmündung Selke bis Einmündung Großer Graben (Lehnertsgraben)
- SAL19OW02-00 – von Einmündung Lehnertsgraben bis Wehr Staßfurt
- SAL19OW01-00 – von Wehr Staßfurt bis Mündung in die Saale
