Rückbau Wehr Oschersleben / Bode Information zum Abschluss der Maßnahme

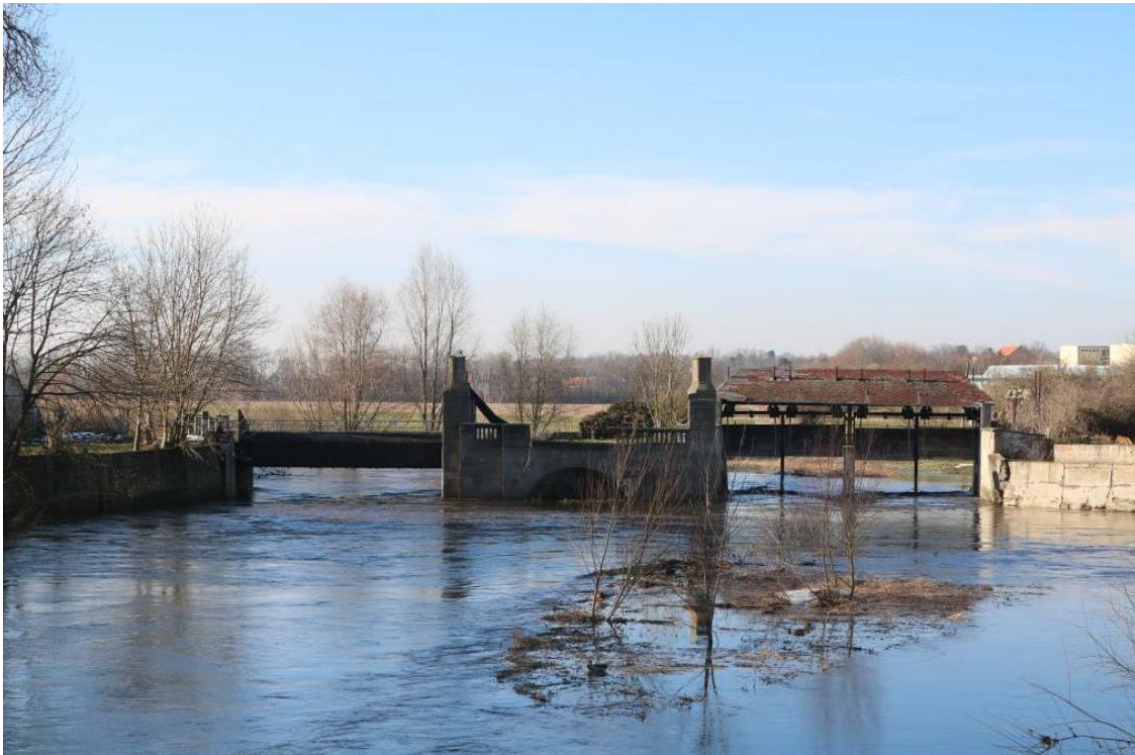
Das Wehr Oschersleben war seit ca. 20 Jahren nicht mehr in Funktion. Die Schützen waren in der oberen Stellung fixiert und die Walzen nicht mehr fahrbar. Durch das Hochwasser 2008 wurde das Wehr weiter massiv in seiner Bausubstanz geschädigt.

Abbildung 1: Blick auf das geöffnete Wehr bei Hochwasser vor dem Rückbau

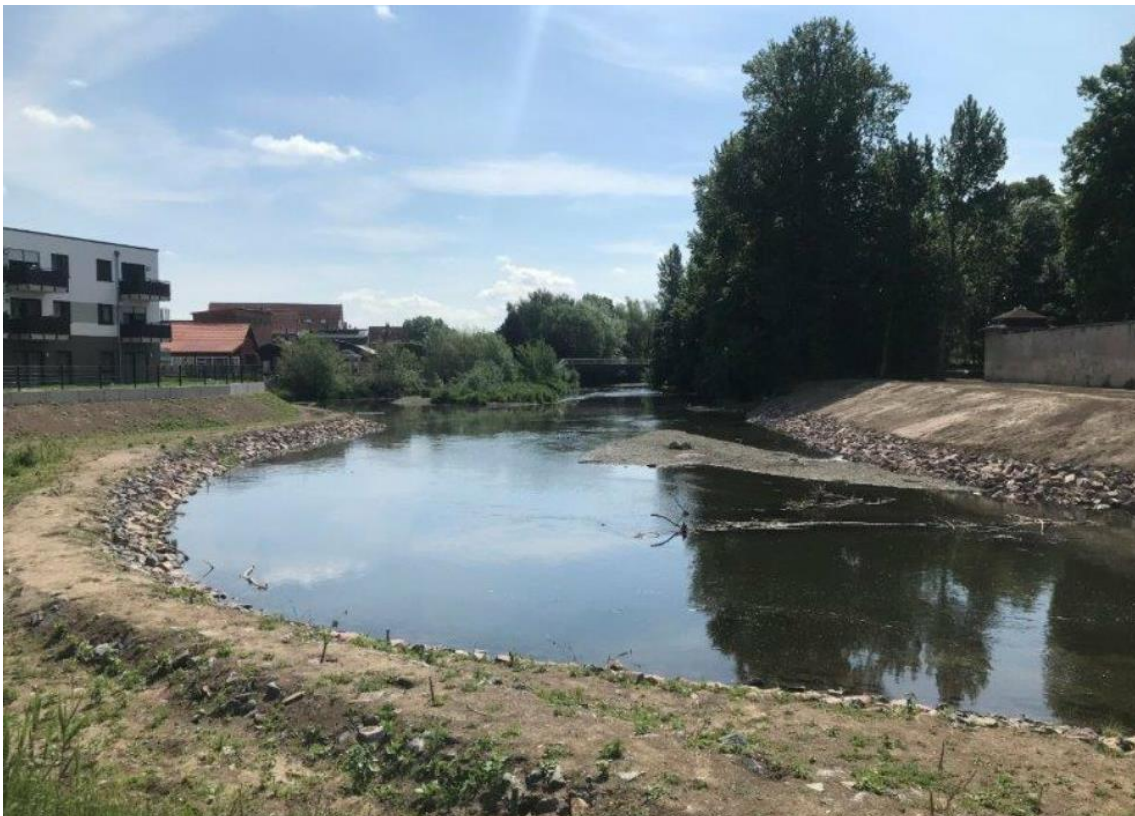
Abbildung 2: Blick auf die Bode in Oschersleben ohne Einschränkungen des Abflussquerschnitts nach dem Rückbau des Wehrs

Durch die Rückbaumaßnahmen wurde der Hochwasserabfluss durch Freigabe des Abflussquerschnitts verbessert und ein unkontrolliertes Bauwerksversagen im Hochwasserfall ist nicht mehr möglich. Gleichzeitig wurde die ökologische Durchgängigkeit der Gewässersohle unter Einbeziehung der Ziele der EU-Wasserrahmenrichtlinie realisiert.

- Rückbau der Wehrwalze, der Schützentafeln und der Mittelinsel einschließlich des Wehrbodens und der Fundamente
- Modellierung der angrenzenden Böschungen
- Einbringung von Sedimenten zur Verbesserung der Sohlstrukturen entlang des linken Ufers bis auf Höhe des Einlaufbereiches der Espenlake.
