# **Bereisung zum Hochwasserschutz auf der Elbe am 16. August 2017**

## **Hochwasserschutz Elster**

Landesbetrieb  
für Hochwasserschutz  
und Wasserwirtschaft  
Sachsen-Anhalt

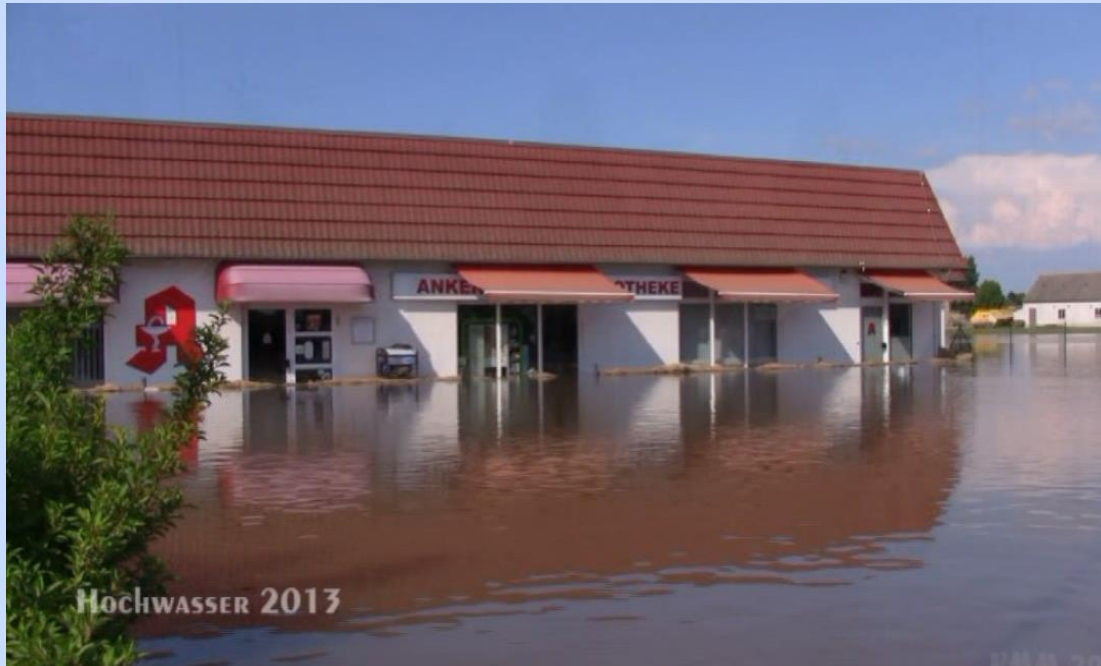
Überflutung Gewerbegebiet Elster

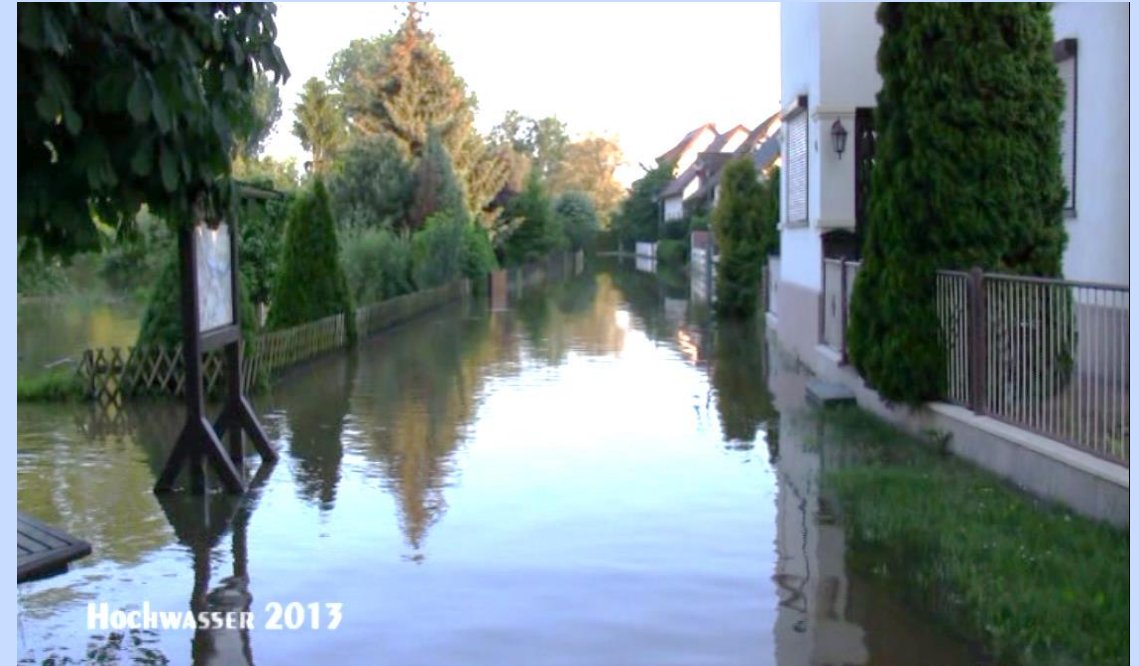
Überflutung Wohnbebauung  
Dresdner Straße

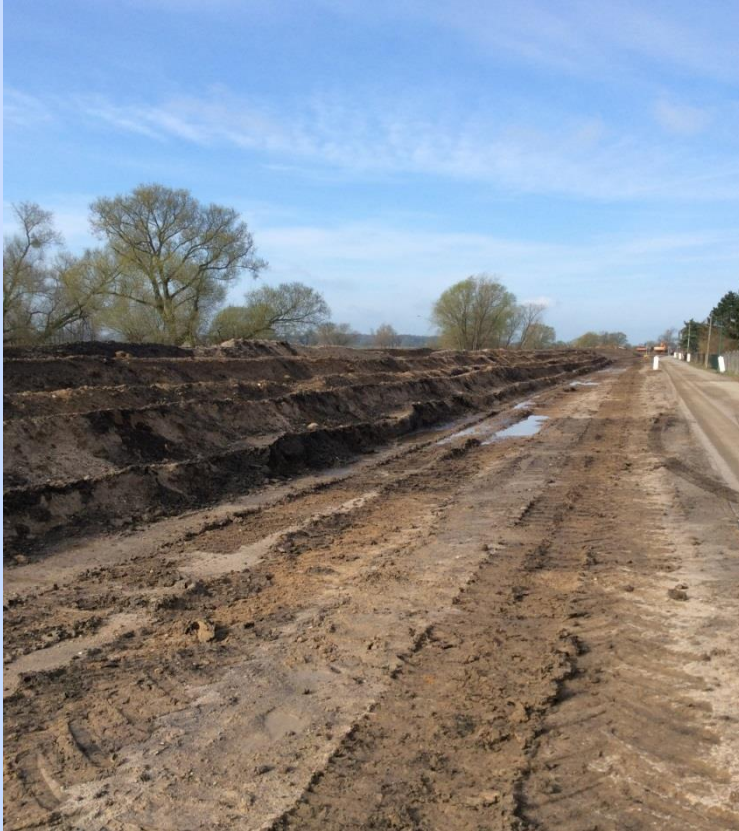
Bauabschnitt 1 Elbstraße:  
Erdarbeiten Bauvorbereitung

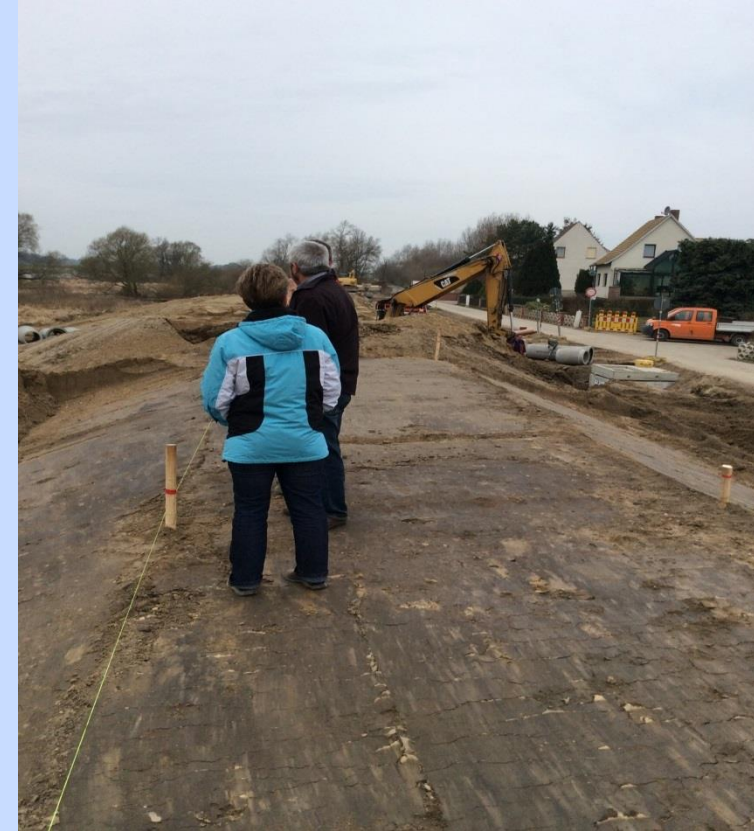
Bauabschnitt 1 Elbstraße:  
Deichneubau

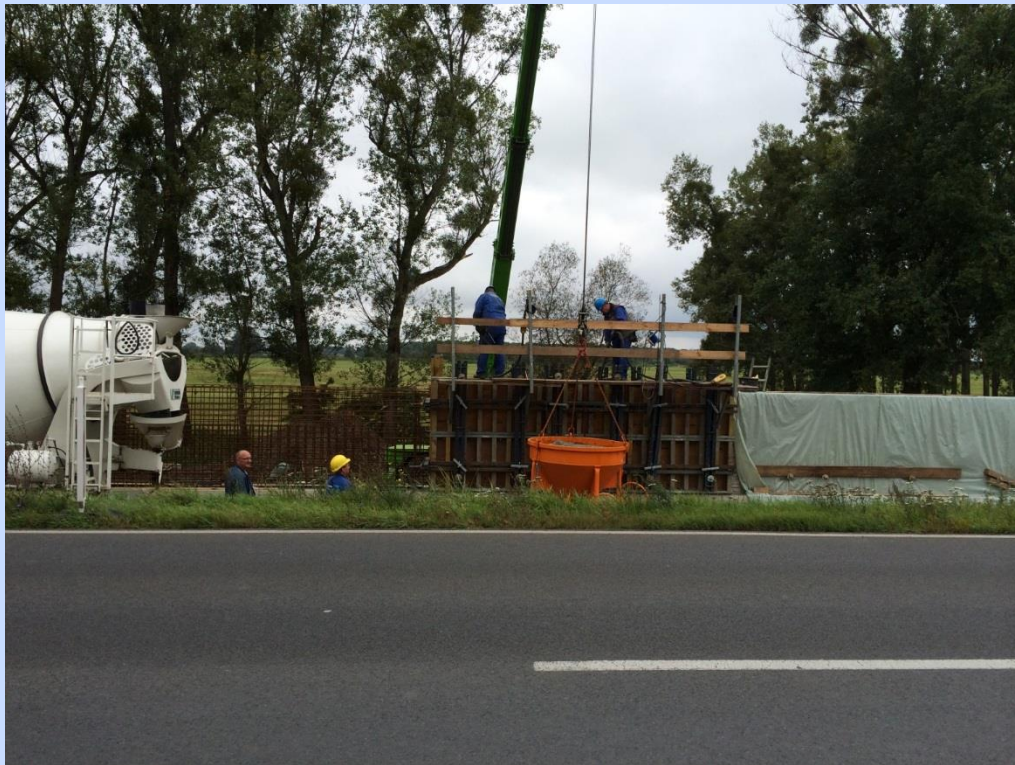
Bauabschnitt 2 Iserbegka-Elster:  
Errichtung Hochwasserschutzwand

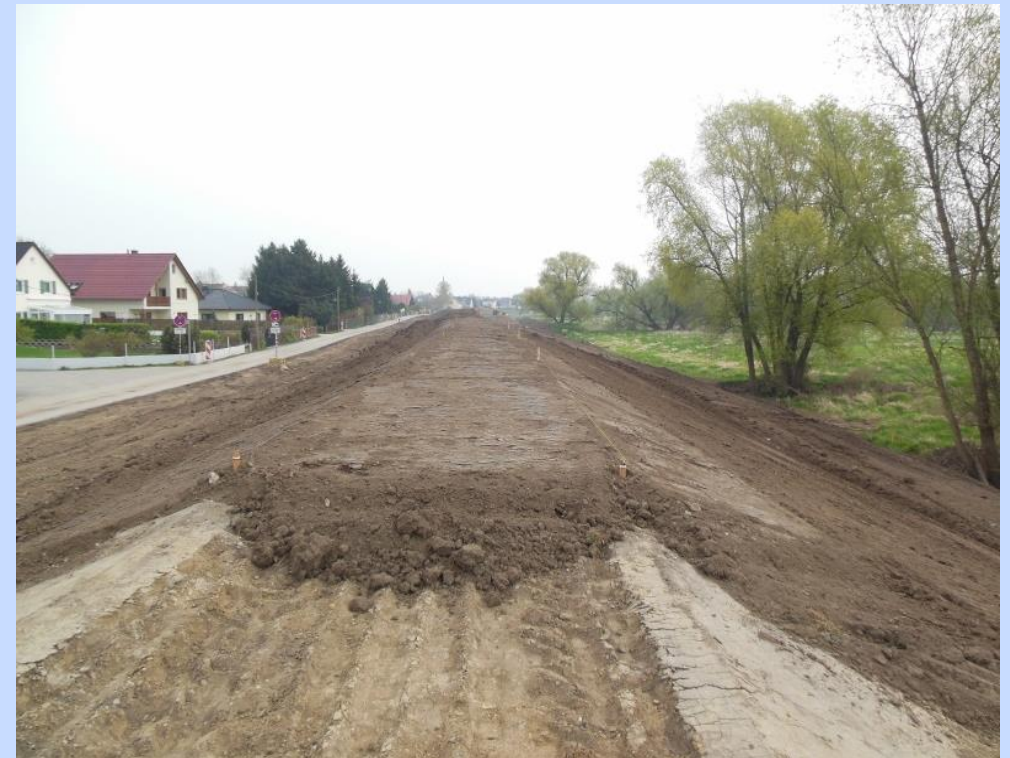
Bauabschnitt 2 Iserbegka-Elster:  
Deichneubau Ortseingang Elster

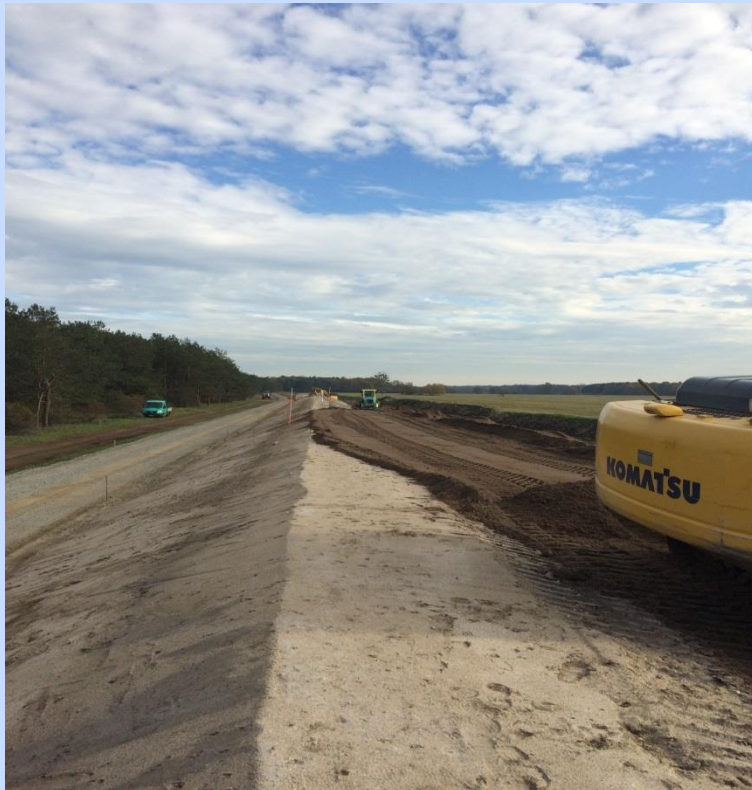
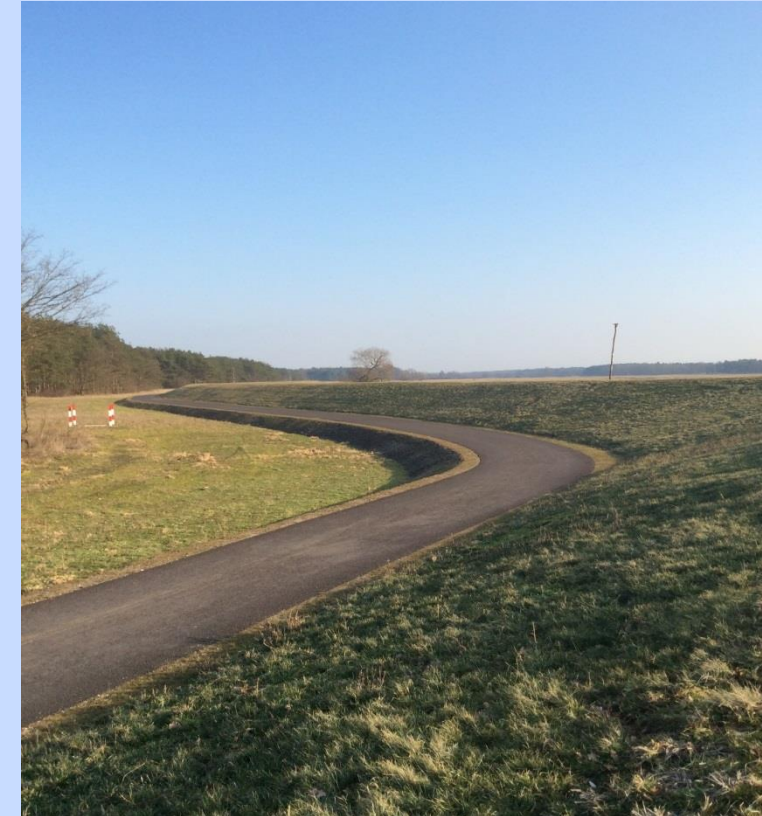
Bauabschnitt 3 Listerfehrda:  
Deichneubau zum Schutz der Ortslage

a:  
Fertiggestellter Deichkörper mit  
Deichverteidigungsweg

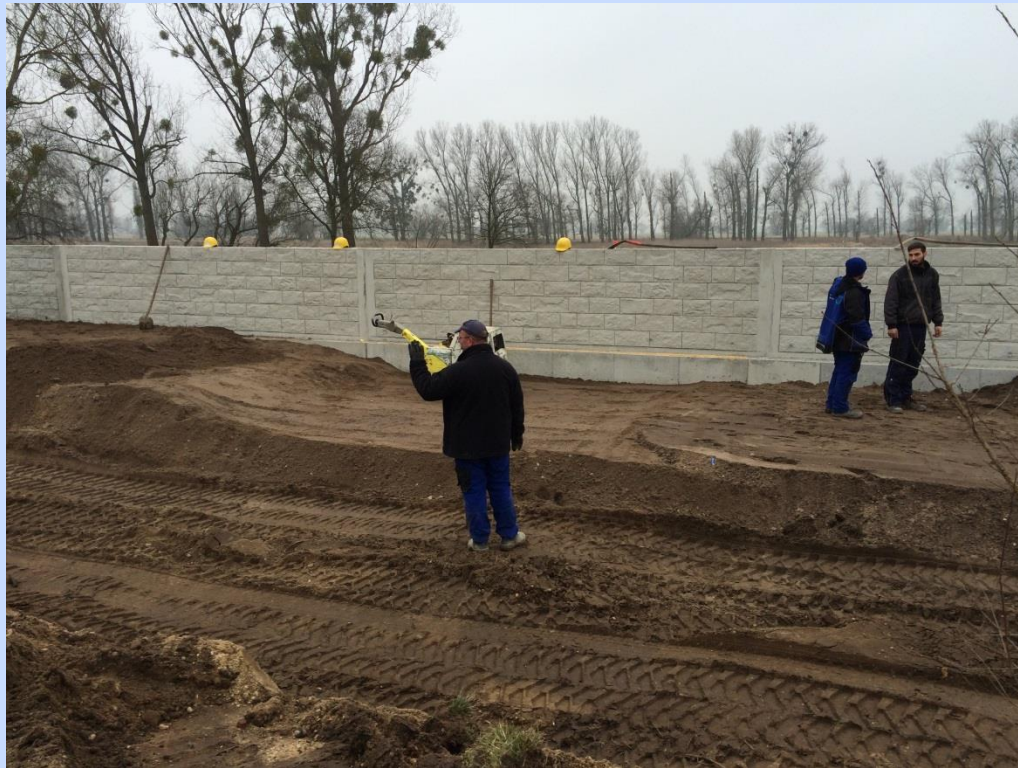
Bauabschnitt 4 Elster-Zentrum:  
Hochwasserschutzwand in Ausbauhöhe

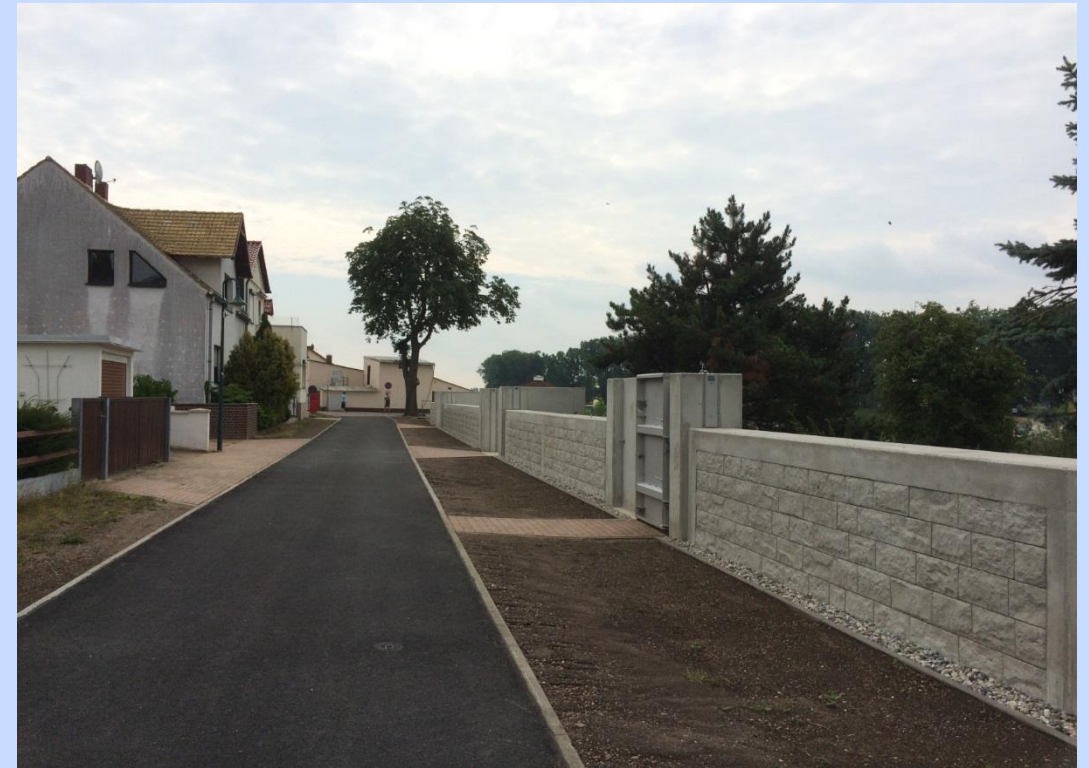
Bauabschnitt 4 Elster-Zentrum:  
Hochwasserschutzwand mit Aufsätzen

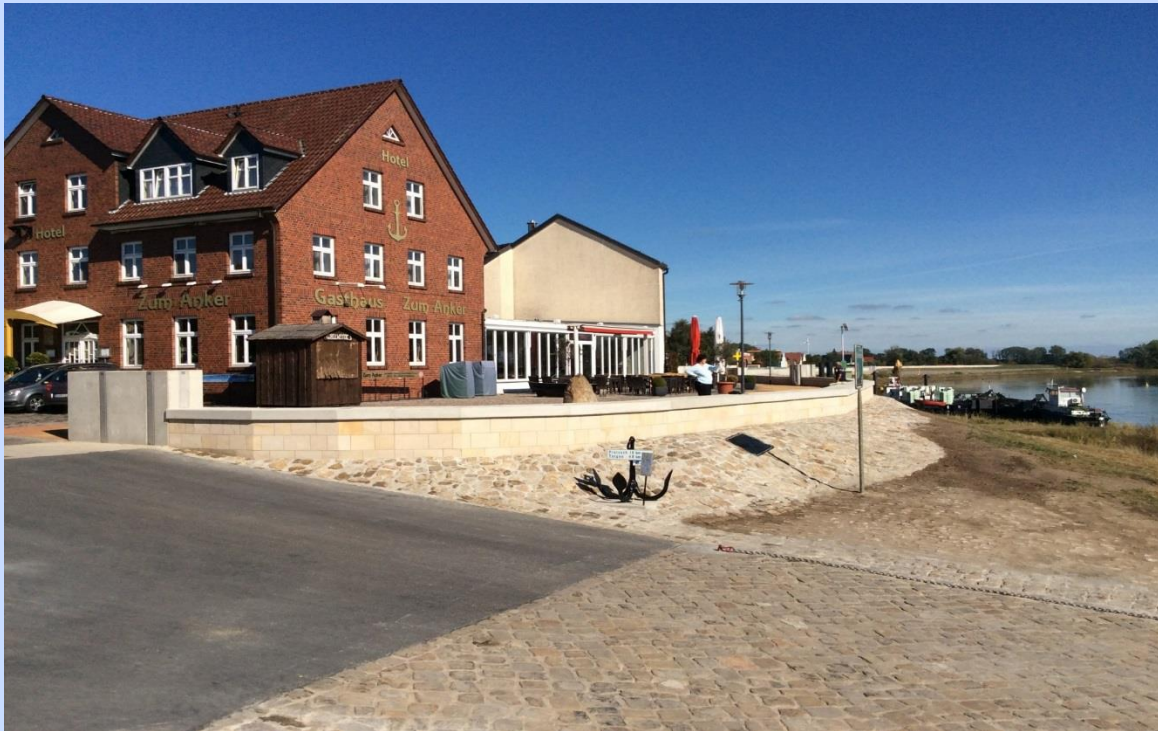
### Bauabschnitt 4 Ortszentrum: Hochwasserschutzwand Normalzustand

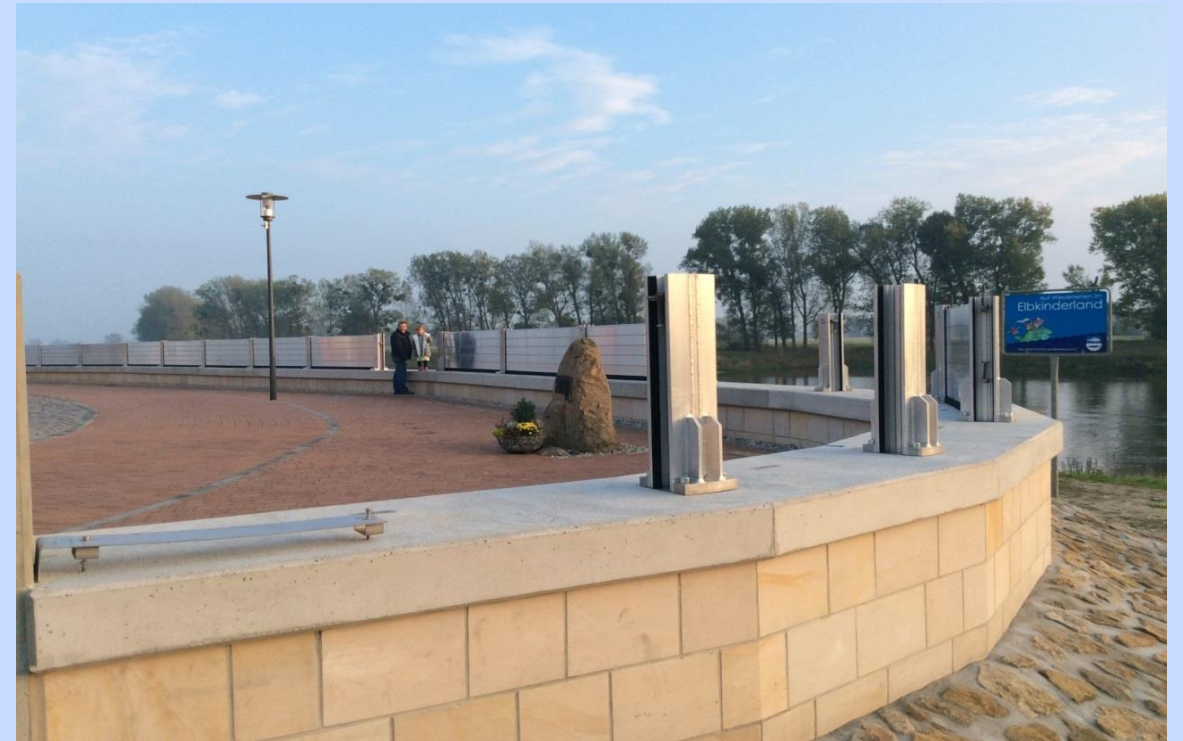
### Bauabschnitt 4 Ortszentrum: Hochwasserschutzwand mit mobilem Aufsatz

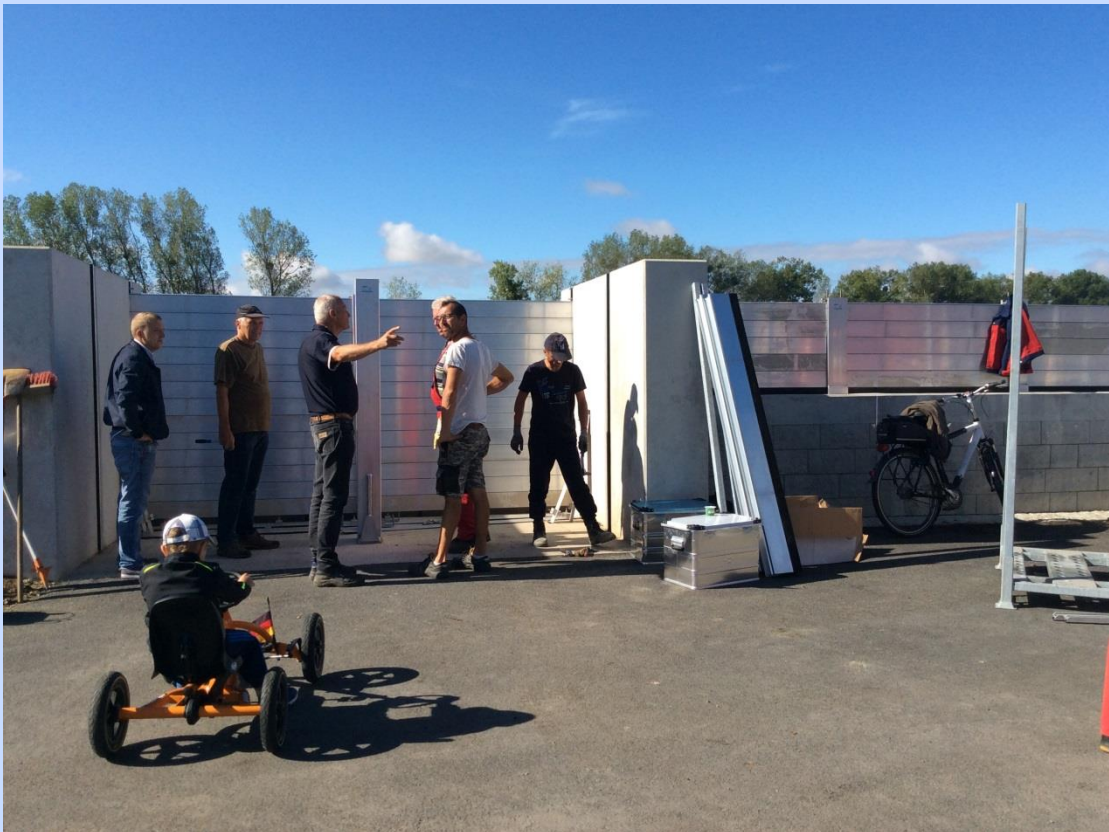
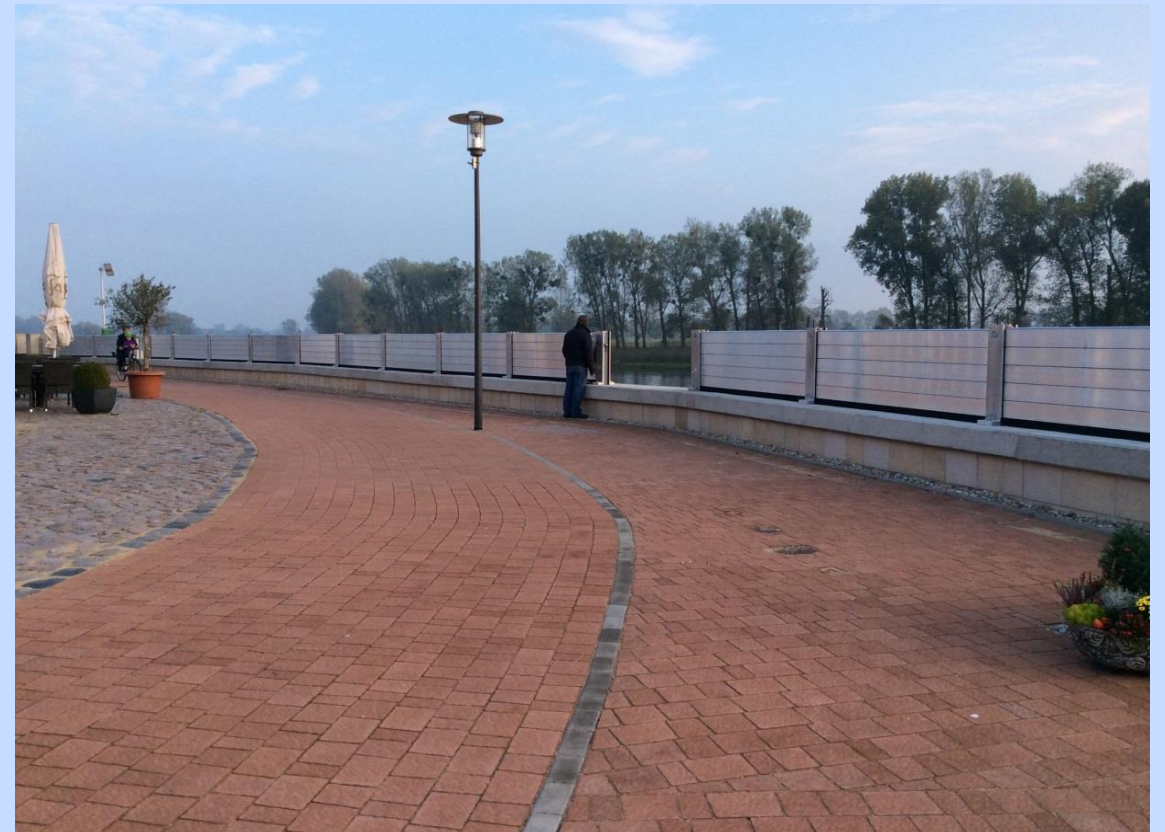
Probeaufbau der teilmobilen Wandelemente durch Wasserwehr Elster

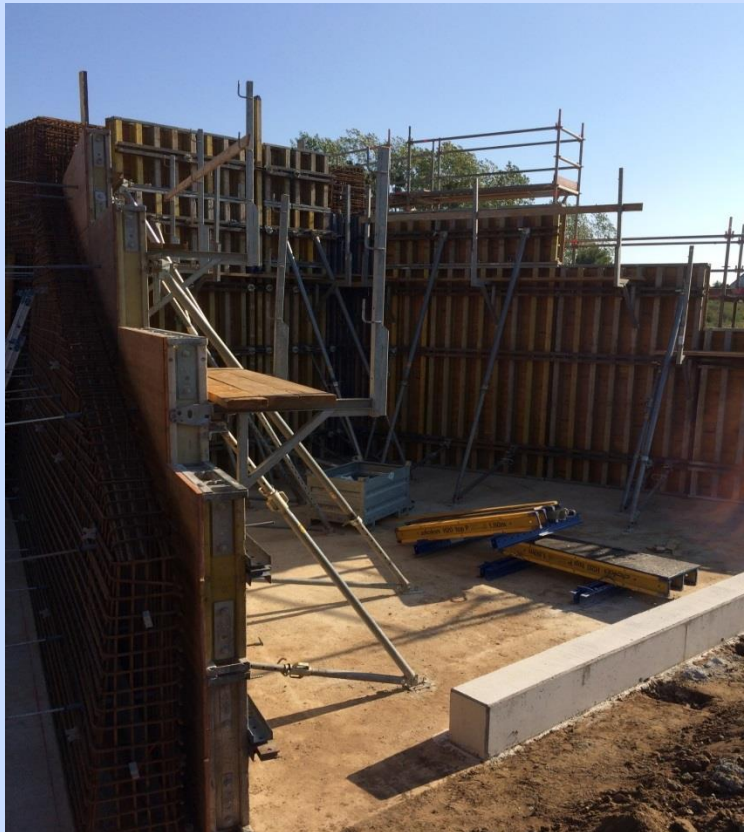
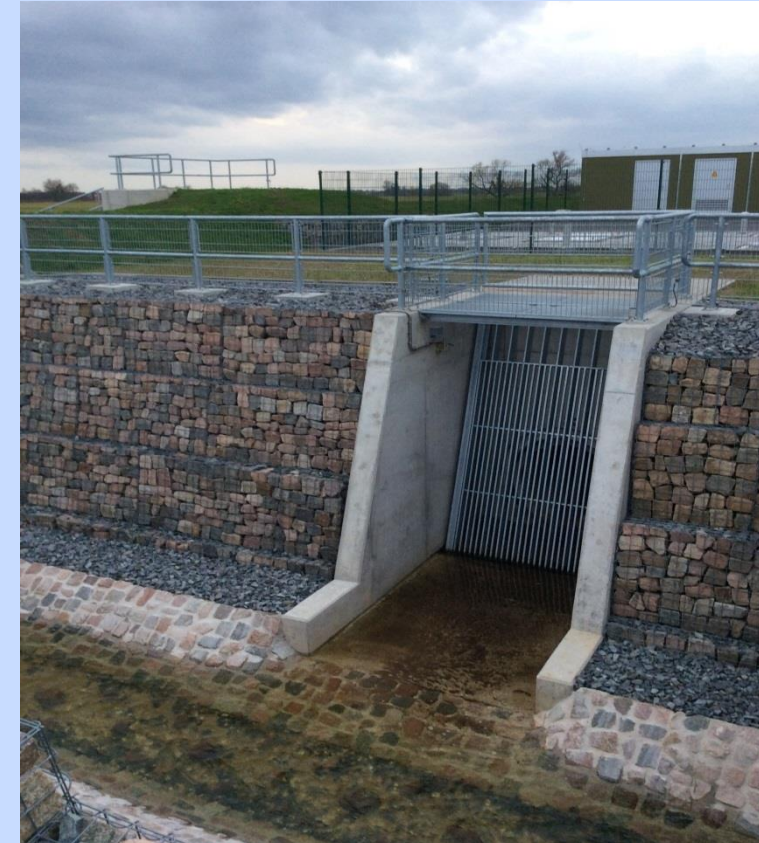
### Neubau Schöpfwerke Zugbach und Wiesenbach
