Protokoll Vorort-Begehung

Gewässer:	Bode, Einmündung Saale	Lfd. Nr.	1
Ort:	Nienburg, Brücke Brückenstraße	RW:	4484398
Datum:	20.09.2011	HW:	5744956
Uhrzeit:	14:10		
Durchgeführt durch:	D. Nehring		
Weitere Anwesende:	-		
Sedimentationsbereiche:	beidseitige Uferbereiche		
Substrat:	Ufer: weitgestuft, tonig – schluffig – sandig, Flussmitte: sandig-kiesig		
Geschätzte Mächtigkeit:	ca. 0,50 m Schlamm		
Anmerkungen:	Beprobung nur mit Boot möglich		
Anfahrt:	Zentrum Nienburg, L 73 Richtung Bode, Brückenstraße

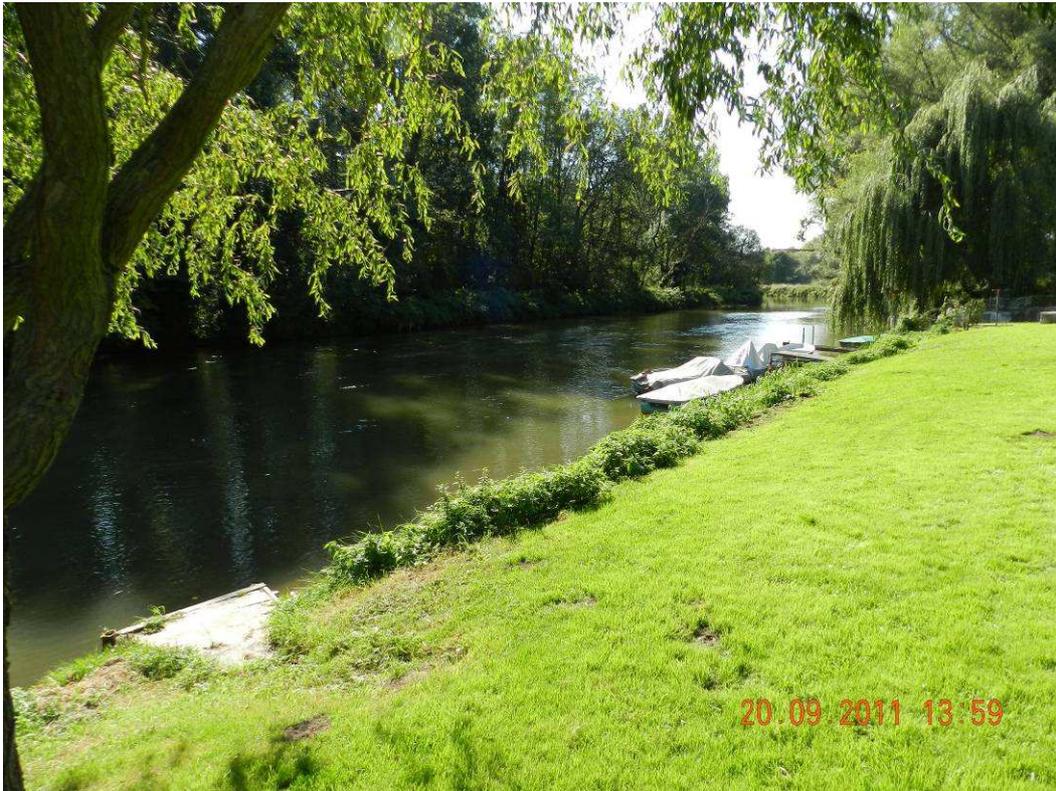
Abbildung 1: ruhig fließende Bode bei Nienburg

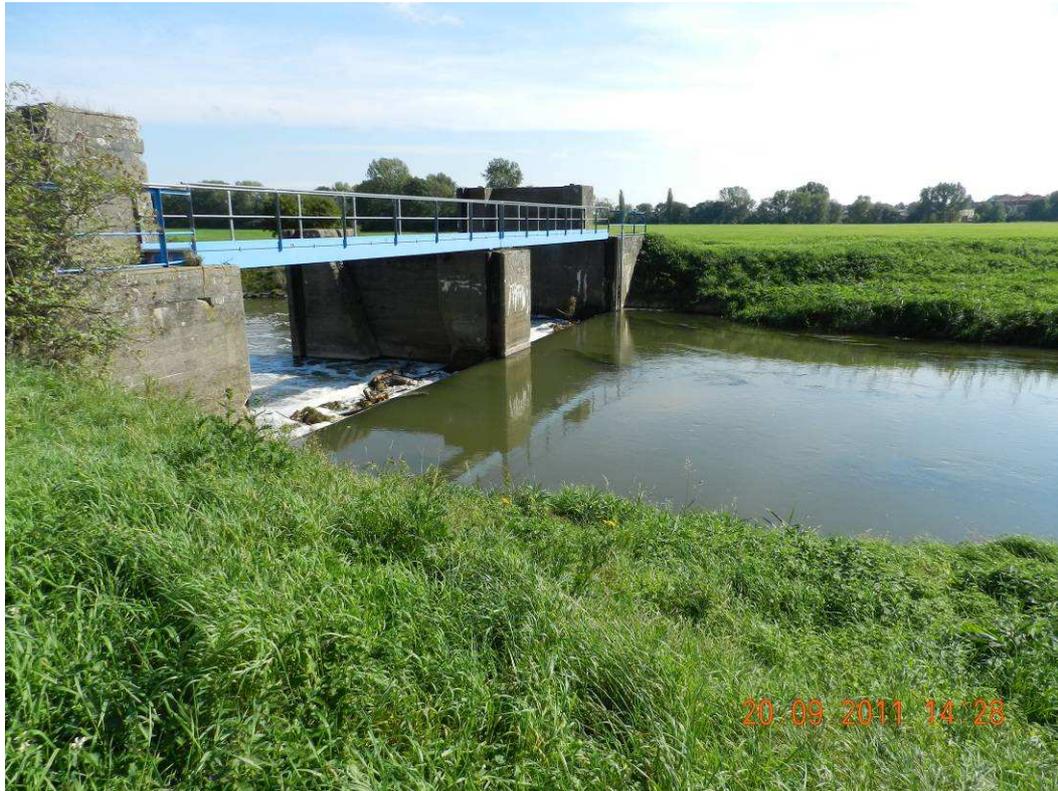
Abbildung 1: Walzenwehr bei Nienburg

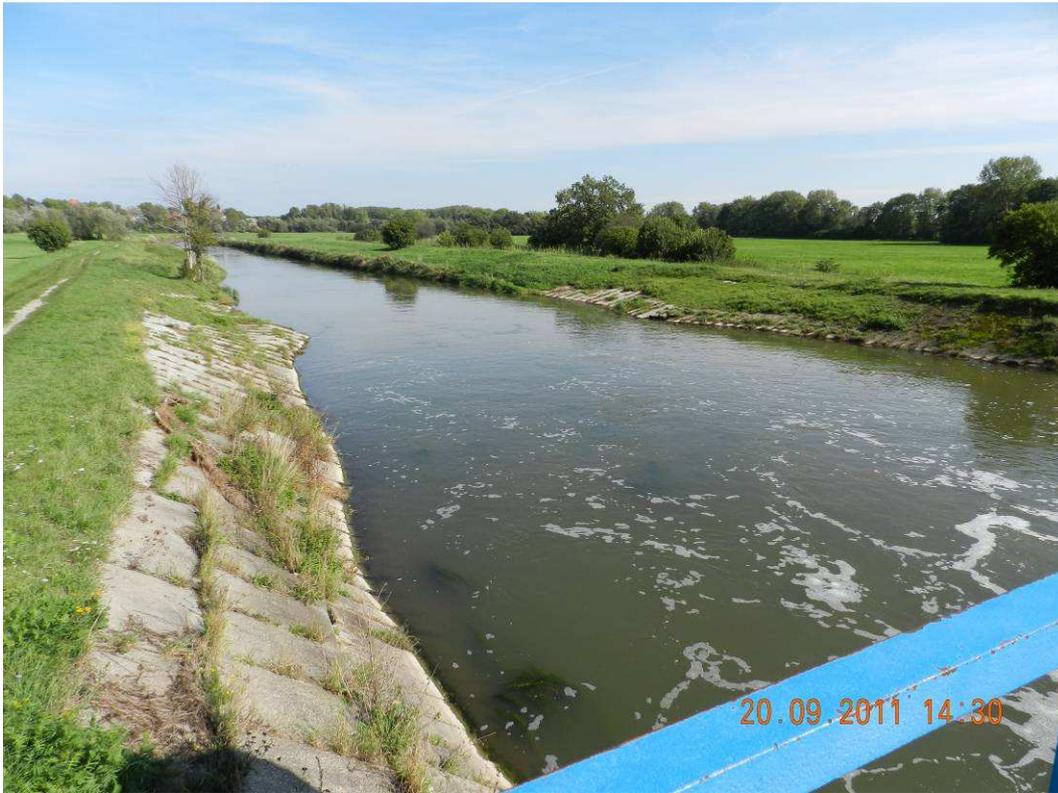
Abbildung 3: beruhigte Fließzone, ca. 100 m nach dem Wehr

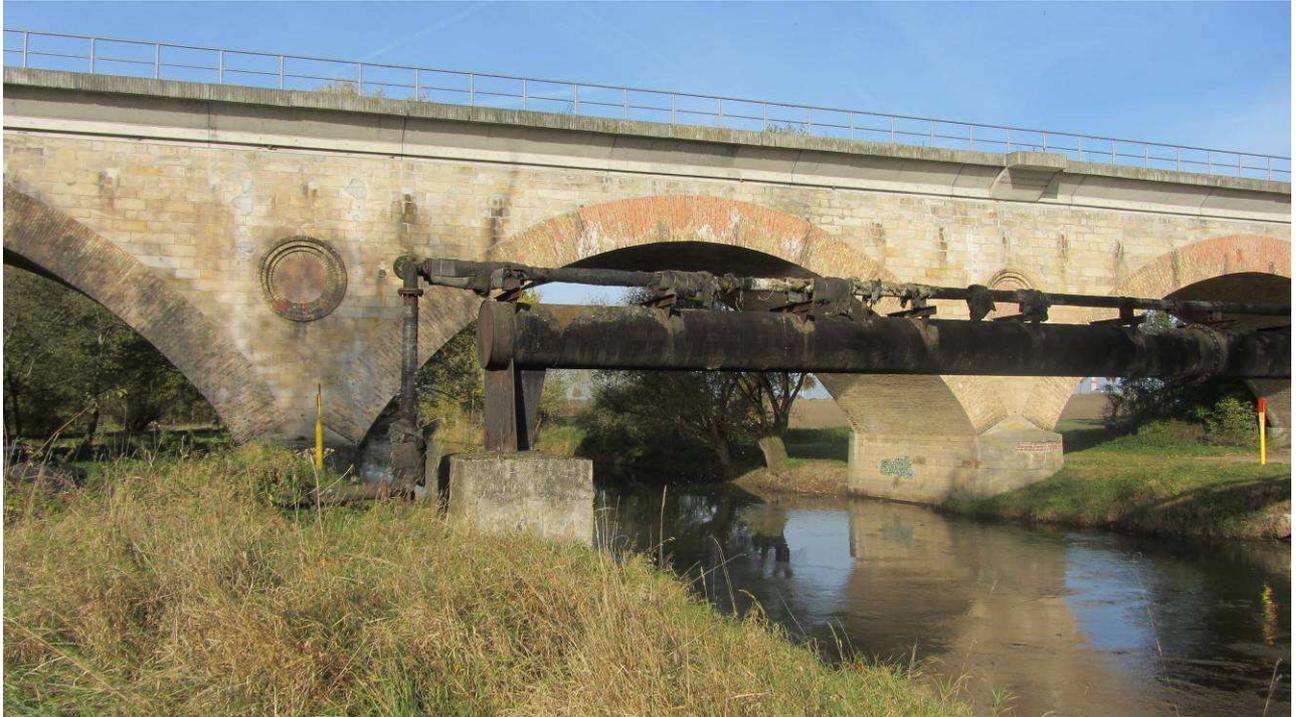
Abbildung 1: Eisenbahnbrücke bei Löbnitz

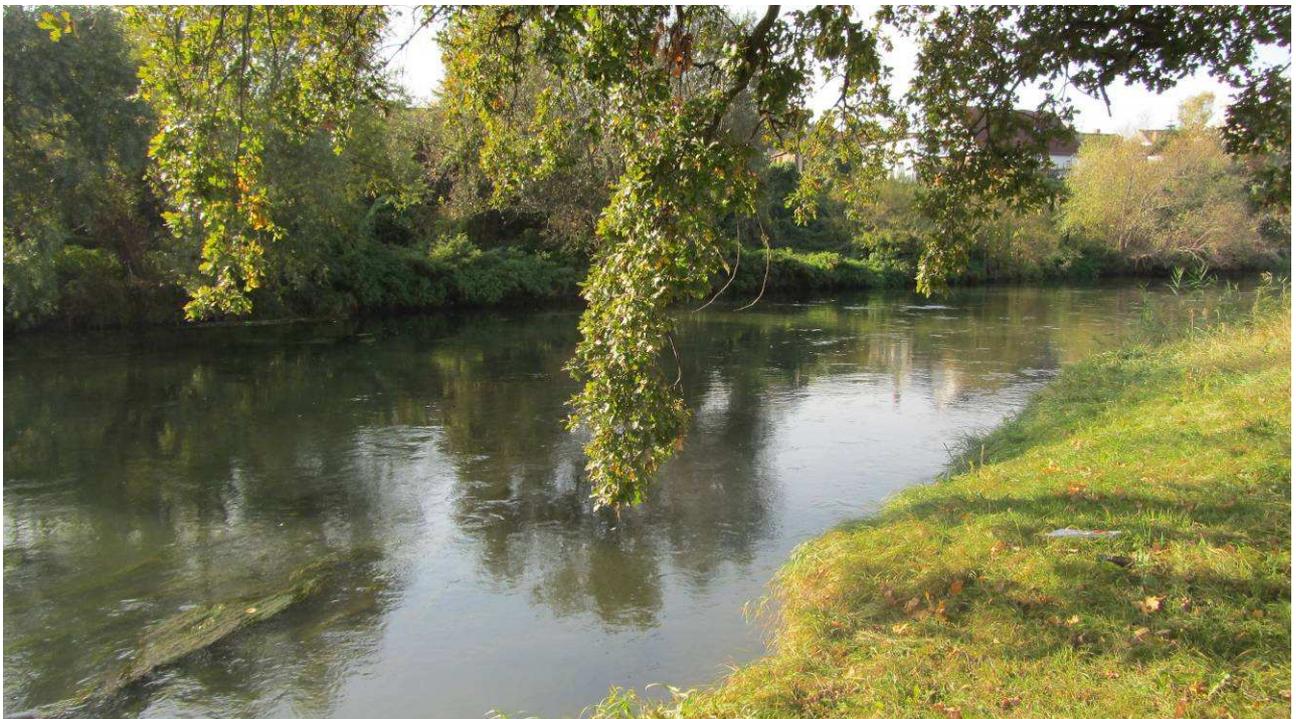
Abbildung 2: Bodeflussbett

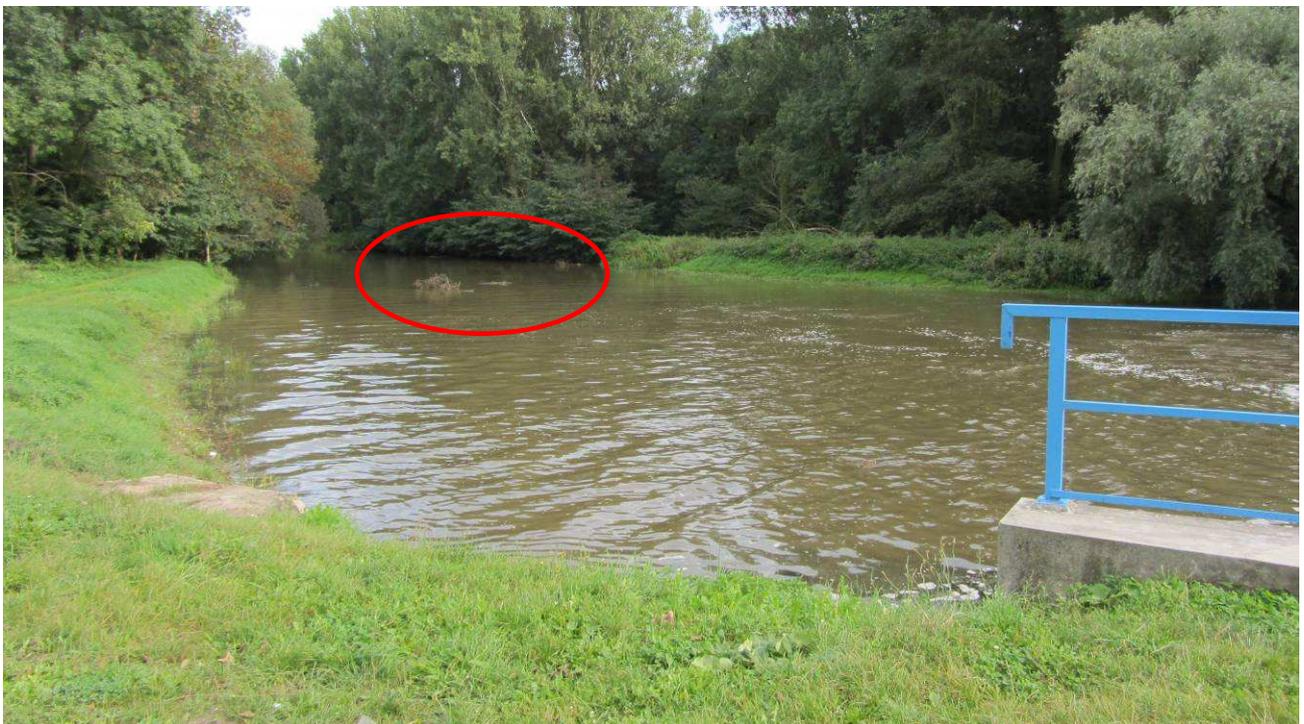
Abbildung 2: unterhalb des Wehres in Stassfurt

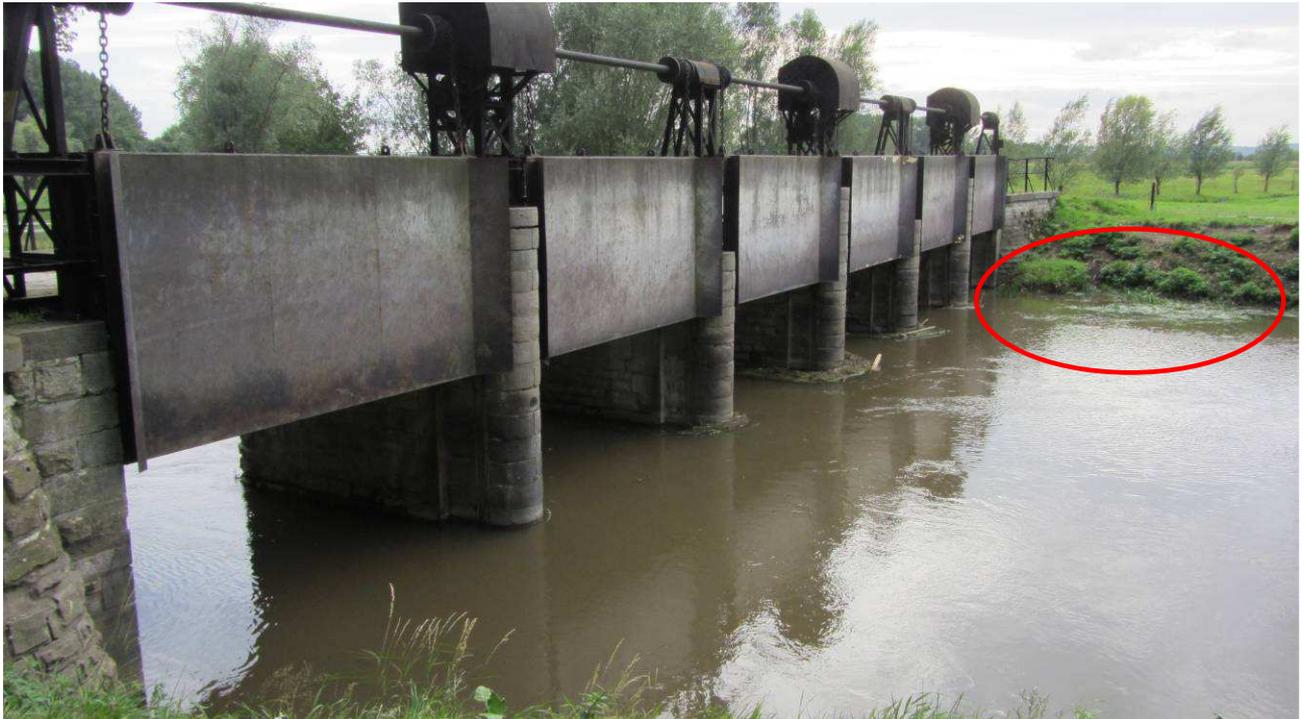
Abbildung 1: Tafelwehr

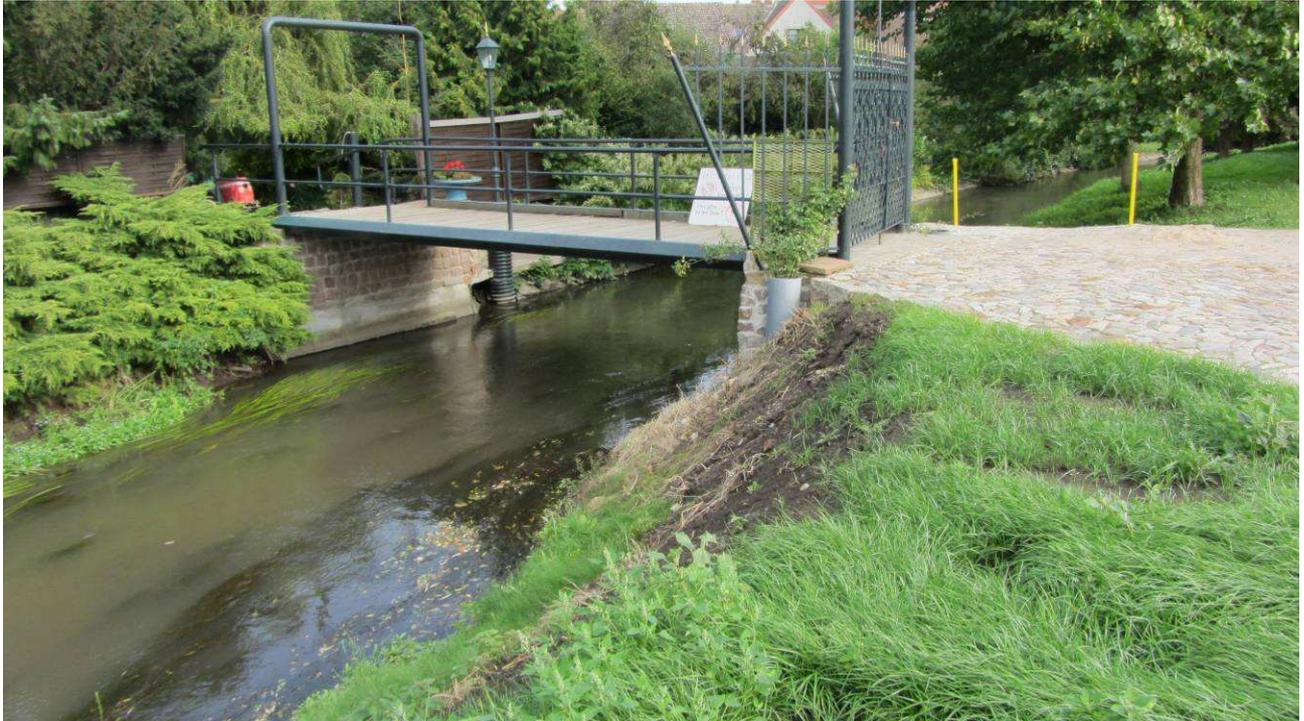
Abbildung 1: Mühlgrabenbode am Egelner-Busbahnhof

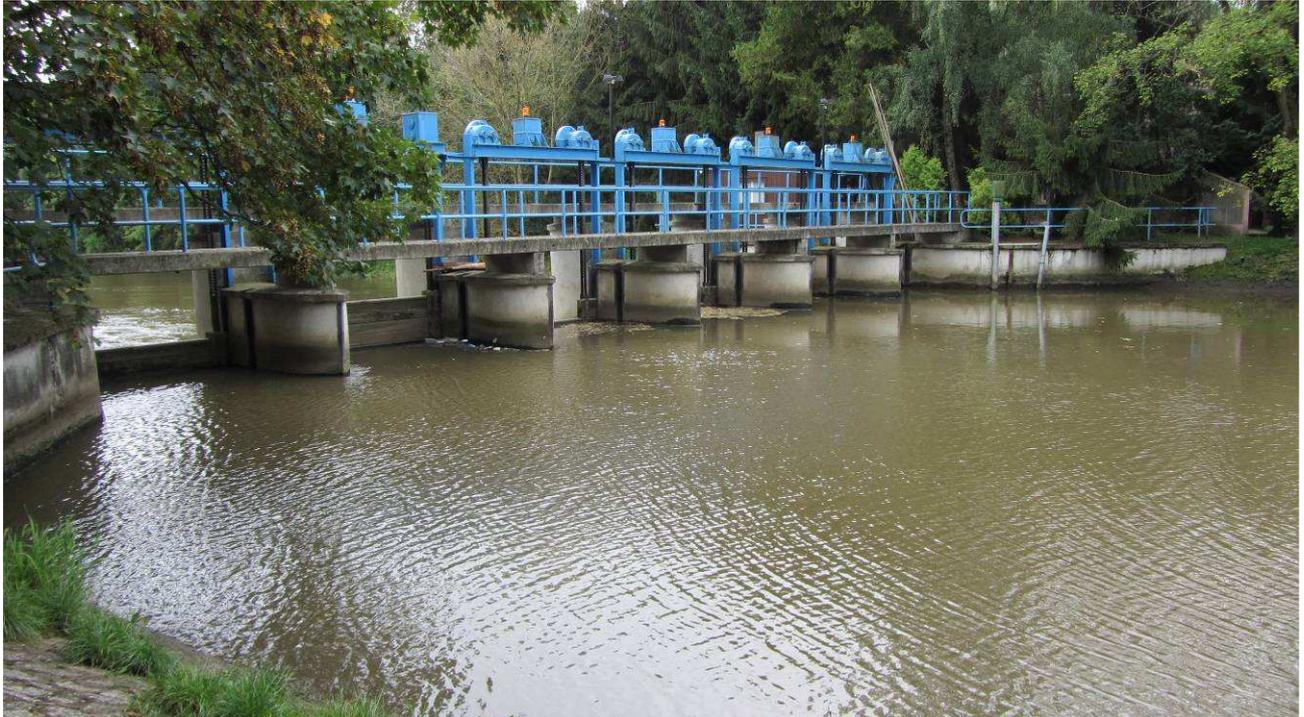
Abbildung 1: Schützentafelwehr in Egelin Nord

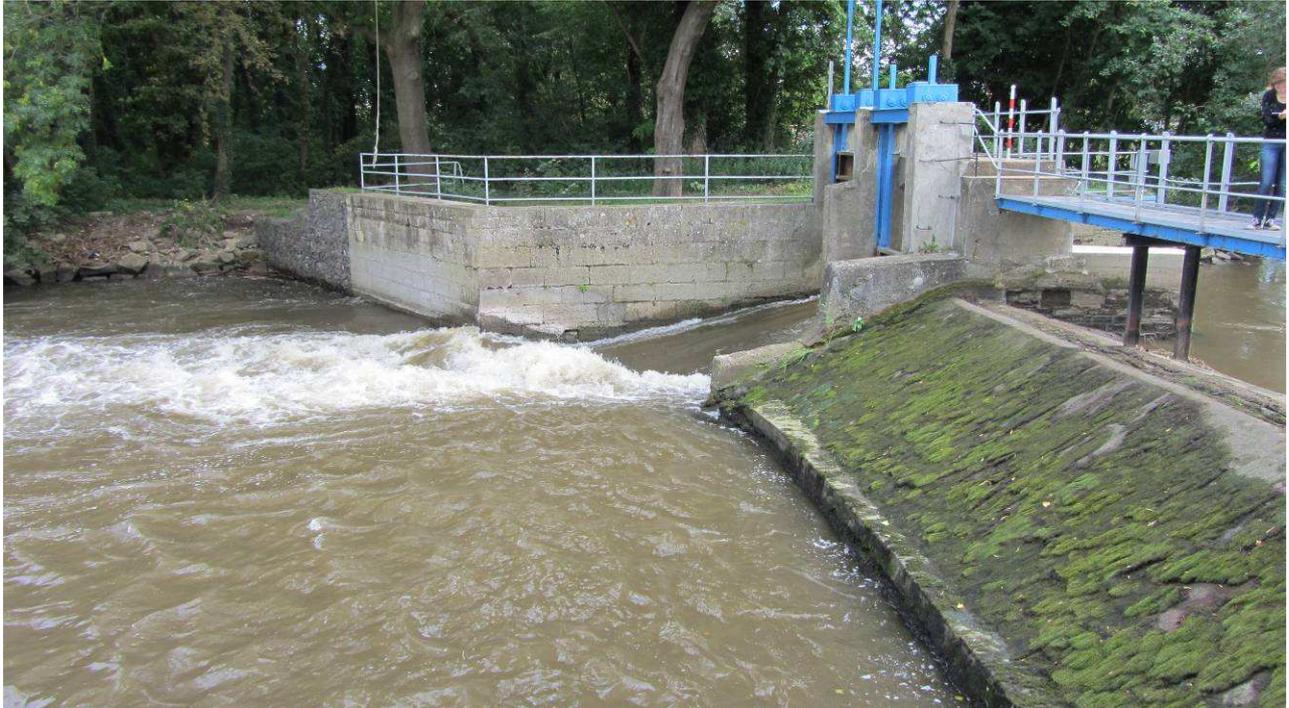
Gewässer:	Bode	Lfd. Nr.	14
Ort:	Wehr in Gröningen	RW:	4445825
Datum:	06.09.2011	HW:	5755963
Uhrzeit:	13:15		
Durchgeführt durch:	D. Nehring, C. Gleißner		
Weitere Anwesende:	Herr Möhring (LHW)		
Sedimentationsbereiche:	direkt oberhalb des Wehres(Schlick), Bereich des Gleithanges		
Substrat:	Schlamm, fauliger Geruch		
Geschätzte Mächtigkeit:	dm-m-mächtig		
Anmerkungen:	gut geeigneter Probepunkt, vor dem Wehr hohe Fließgeschwindigkeit bei offenen Wehrtafeln (Hochwasser)		
Anfahrt:	Gröningen, Halberstädter Tor, dann Feldweg bis Schleife

Abbildung 1: Wehr in Gröningen

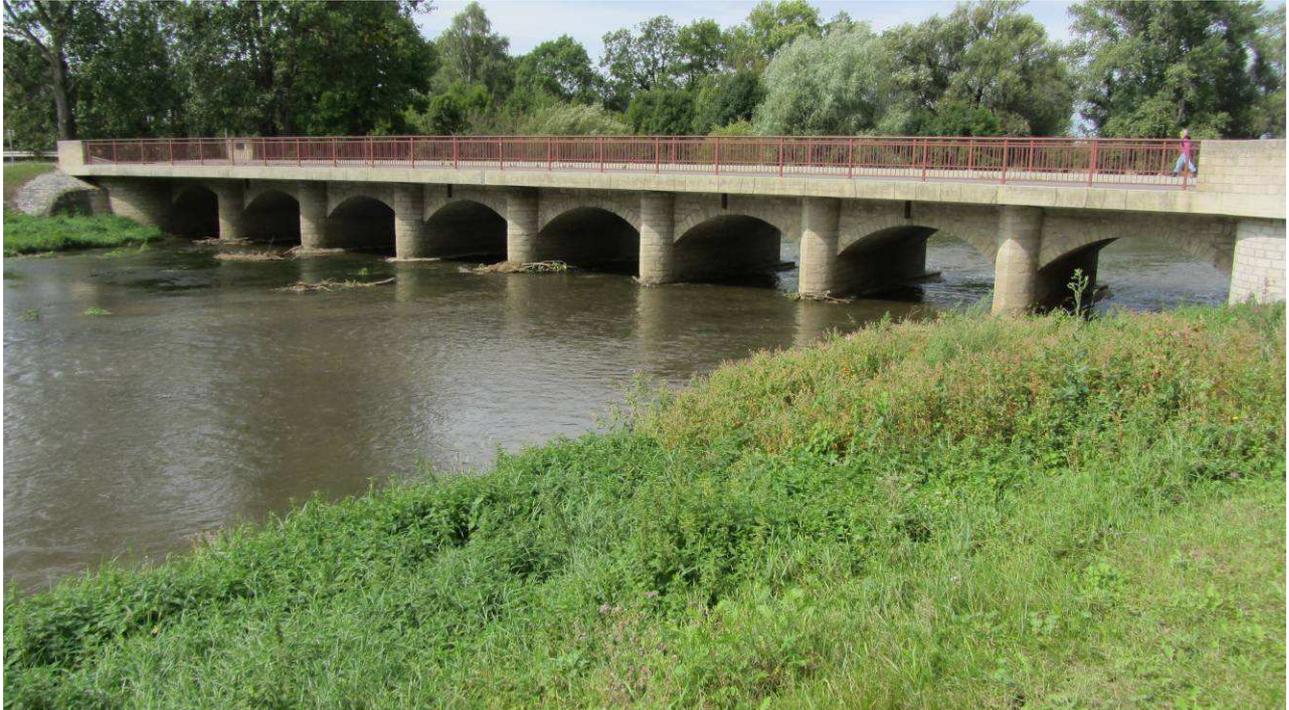
Gewässer:	Bode	Lfd. Nr.	15
Ort:	Steinwegbrücke Wegeleben	RW:	4443898
Datum:	06.09.2011	HW:	5750777
Uhrzeit:	13:00		
Durchgeführt durch:	D. Nehring, C. Gleißner		
Weitere Anwesende:	Herr Möhring (LHW)		
Sedimentationsbereiche:	Gleithang vor und hinter der Brücke		
Substrat:	breites Kornspektrum		
Geschätzte Mächtigkeit:	±0,50m		
Anmerkungen:	Beprobung an der Steinwegbrücke, kontinuierliche Beräumung, vorwiegend Gleithang		
Anfahrt:	L24, Richtung Wegeleben, Steinweg

Abbildung 1: Steinwegbrücke Wegeleben

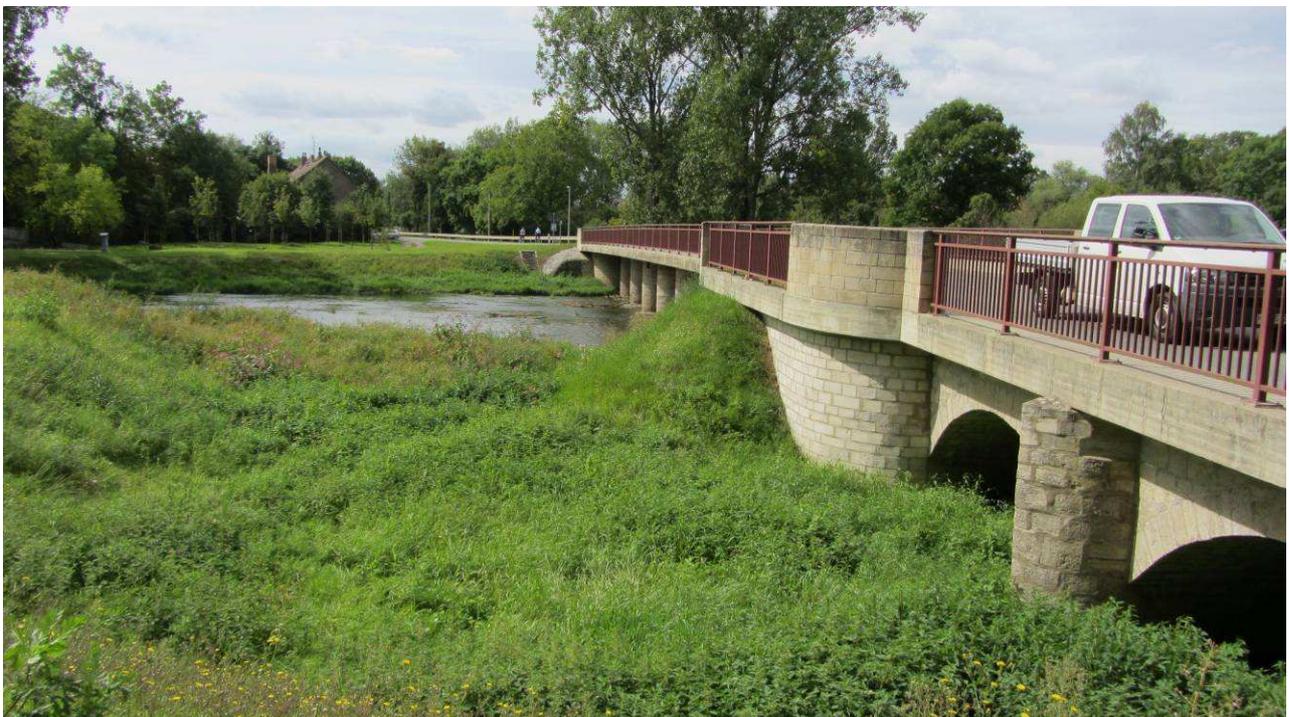
Abbildung 2: Steinwegbrücke Wegeleben

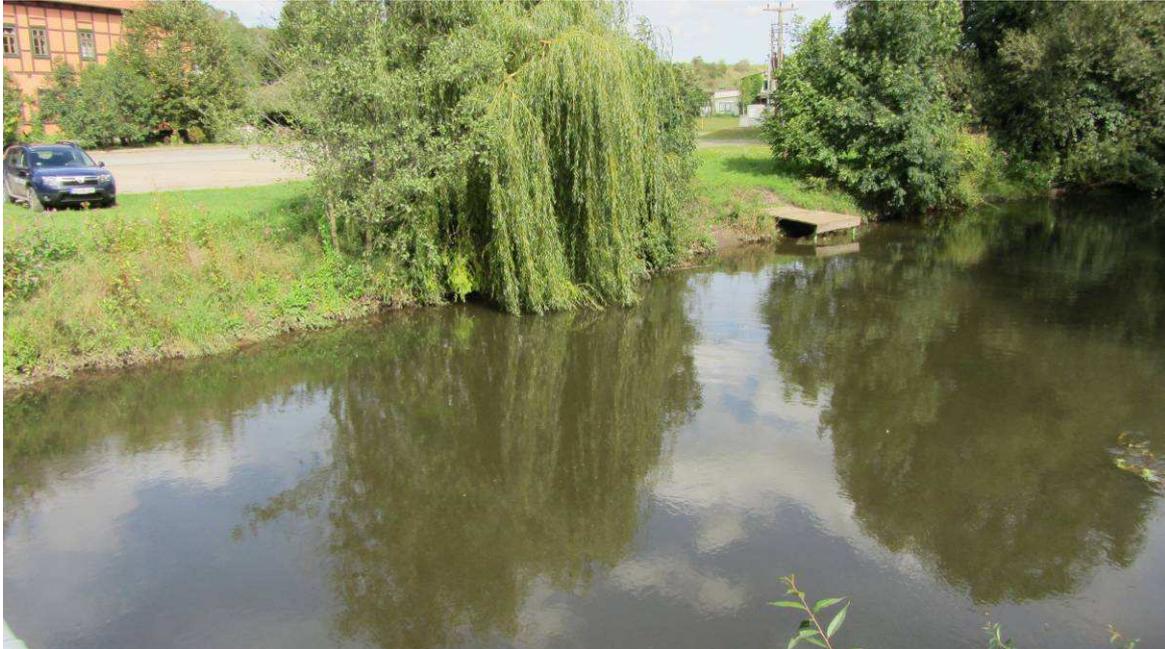
Abbildung 1:

Gewässer:	Bode	Lfd. Nr.	16
Ort:	Ditfurt, Pegel	RW:	4445560
Datum:	06.09.2011	HW:	5744650
Uhrzeit:	12:40		
Durchgeführt durch:	D. Nehring, C. Gleißner		
Weitere Anwesende:	Herr Möhring		
Sedimentationsbereiche:	gesamtes Querprofil		
Substrat:	weitgestuft: tonig-sandig, schwach kiesig		
Geschätzte Mächtigkeit:	unbekannt		
Anmerkungen:	gute Probenahmemöglichkeit, geringe Fließgeschwindigkeit, trübes Wasser, Quedlinburger Mühlengraben fließt oberhalb in Ditfurt in Bode		
Anfahrt:	OT Ditfurt, Ende Schützenstraße parallel zur Bode

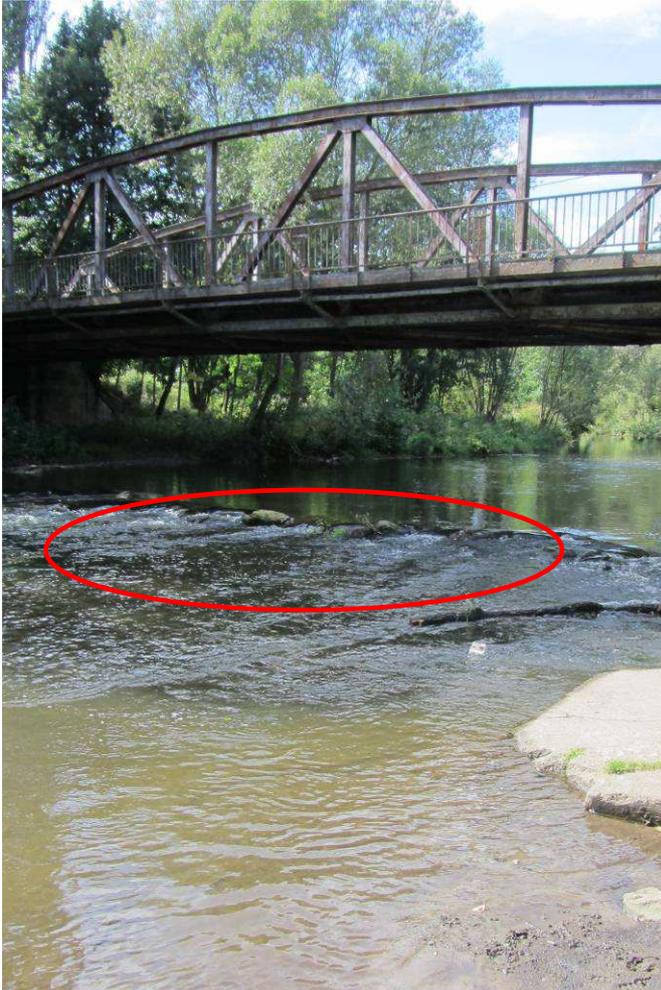
Gewässer:	Bode	Lfd. Nr.	20
Ort:	Wehr bei Quedlinburg	RW:	4439780
Datum:	06.09.2011	HW:	5738660
Uhrzeit:	11:40		
Durchgeführt durch:	D. Nehring, C. Gleißner		
Weitere Anwesende:	Herr Möhring (LHW)		
Sedimentationsbereiche:	im Flussbett Inselbildung		
Substrat:	Kies-Sand, aber auch Schlämme am Uferbereich		
Geschätzte Mächtigkeit:	—		
Anmerkungen:	Anlandung		
Anfahrt:	Unter der Altenburg, gute Anfahrmöglichkeit

Abbildung 1: Sedimentationsbereich unter der Schafbrücke

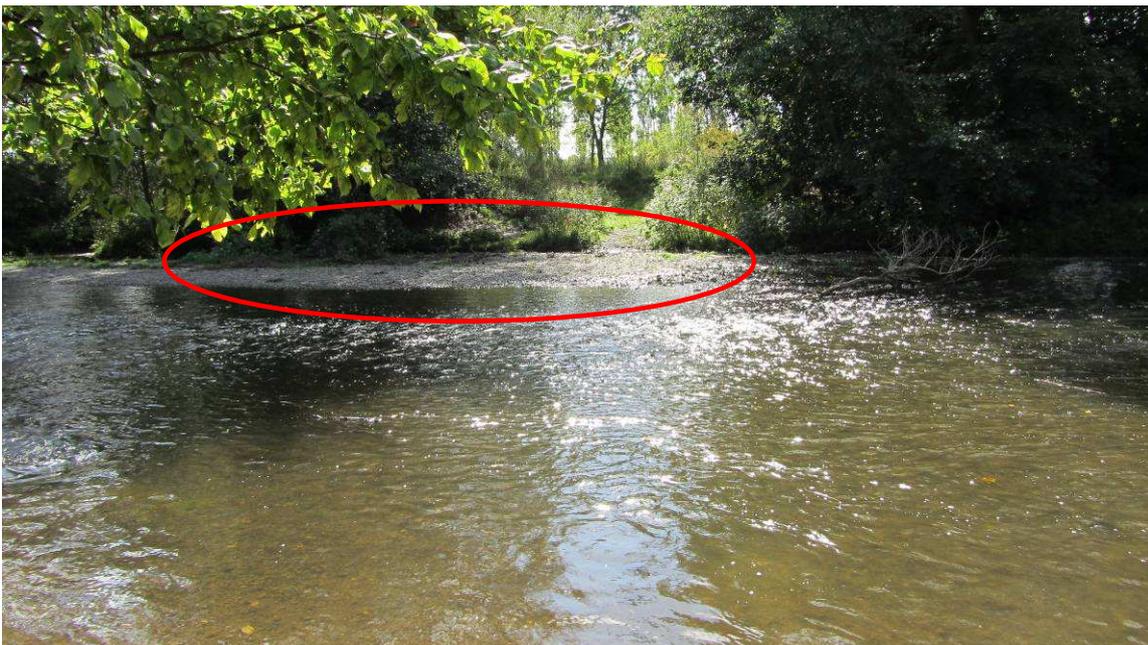
Abbildung 2: Kiesanlandung unterhalb der Schafbrücke

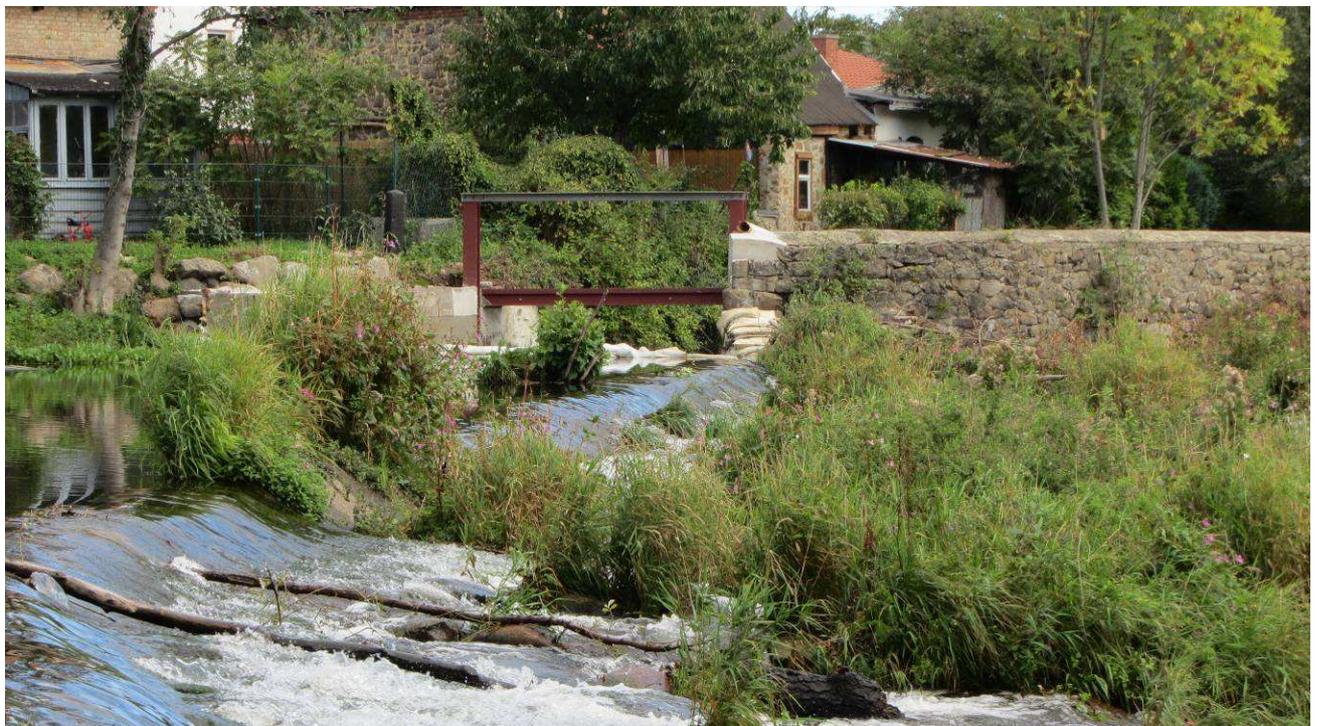
Abbildung 2: Abgang Mühlgraben
