A WH01 - Bauwerksname unbekannt

Verortung		Bauwerkskennungen	
Gewässername	Assebach	Bauwerkskategorie	Wehr/Stauanlage
OWK	SAL17OW37-00	Bauwerksbezeichnung LHW	56868-0009
Gewässerordnung	2	Wanderhindernis Code	A_WH01
Fl.-km.	0+812	QBW ID	51
Koordinaten	E644279 N5754920

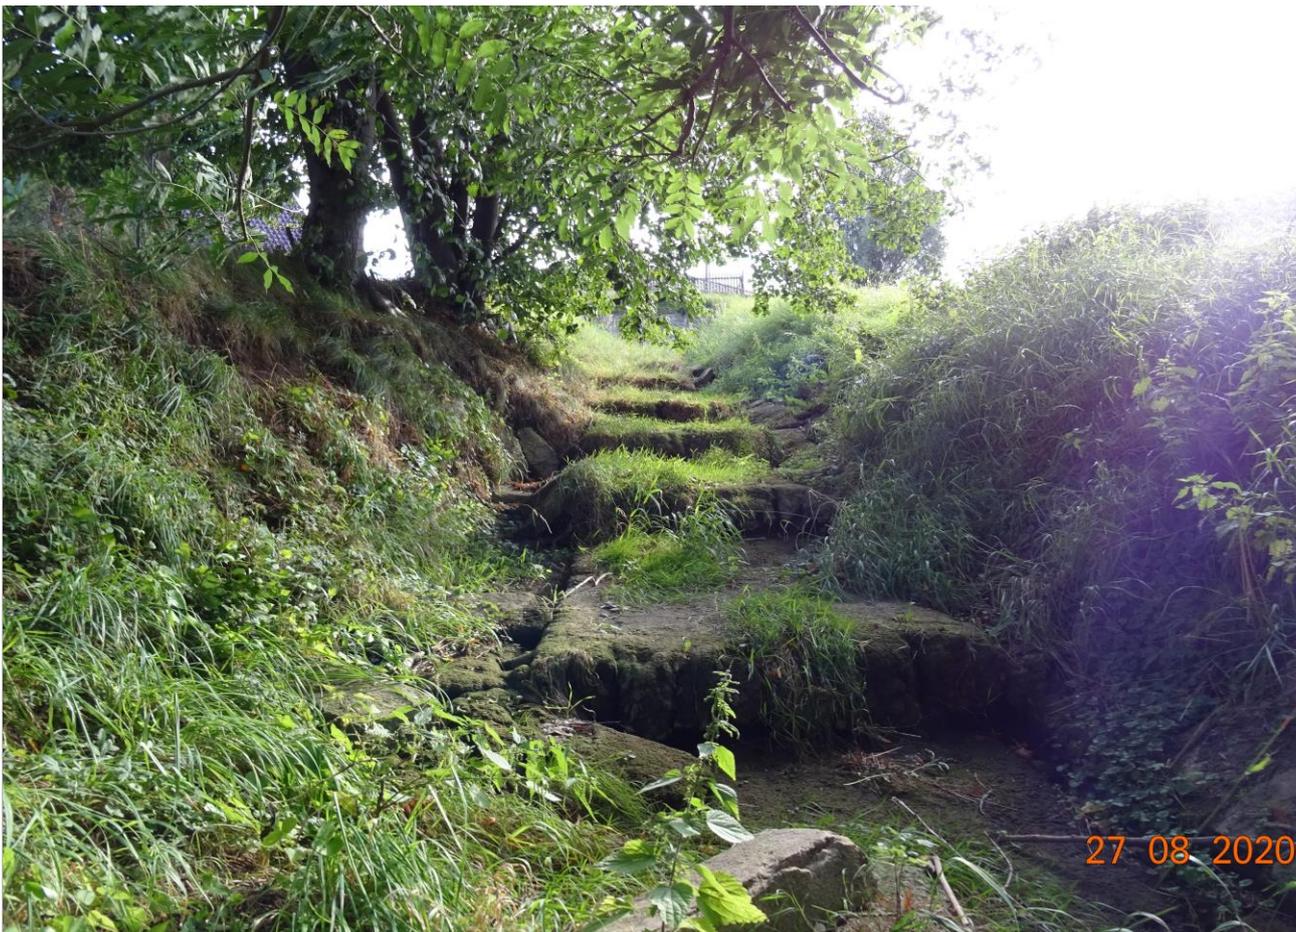
A WH02 - Bauwerksname unbekannt

Beschreibung
-Sohlschwelle

Ökol. Durchgängigkeit
Ist ökologisch nicht durchgängig -9 Stufen, teilweise hohe Abstürze, unpassierbar

-Maßnahme in A_PA02 inbegriffen
- Umbau ist mit Umbau A_WH03 zu kombinieren

-V1: Umbau in Sohlgleite
V2: Rückbau der Anlage

Umbau in Sohlgleite

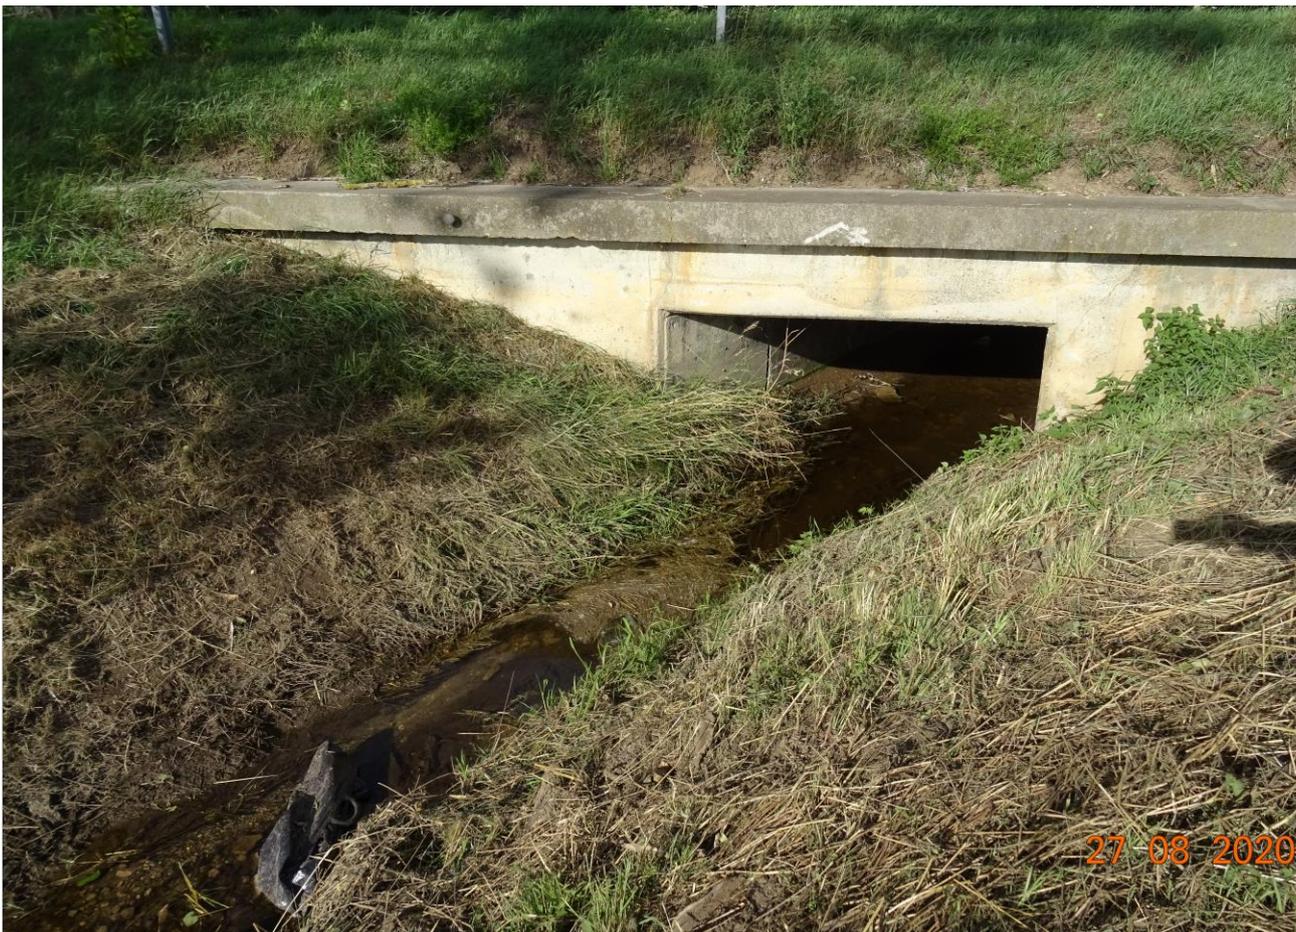
A WH07 - Bauwerksname unbekannt

Beschreibung
-Sohlschwelle

Ökol. Durchgängigkeit
Ist ökologisch eingeschränkt durchgängig -unterhalb Brücke/Sohlverbau

-Maßnahme in A_PA03 inbegriffen

-V1: Rückbau der Anlage
V2: Einbau integrierte Sohlgleite

Einbau integrierter Sohlgleite

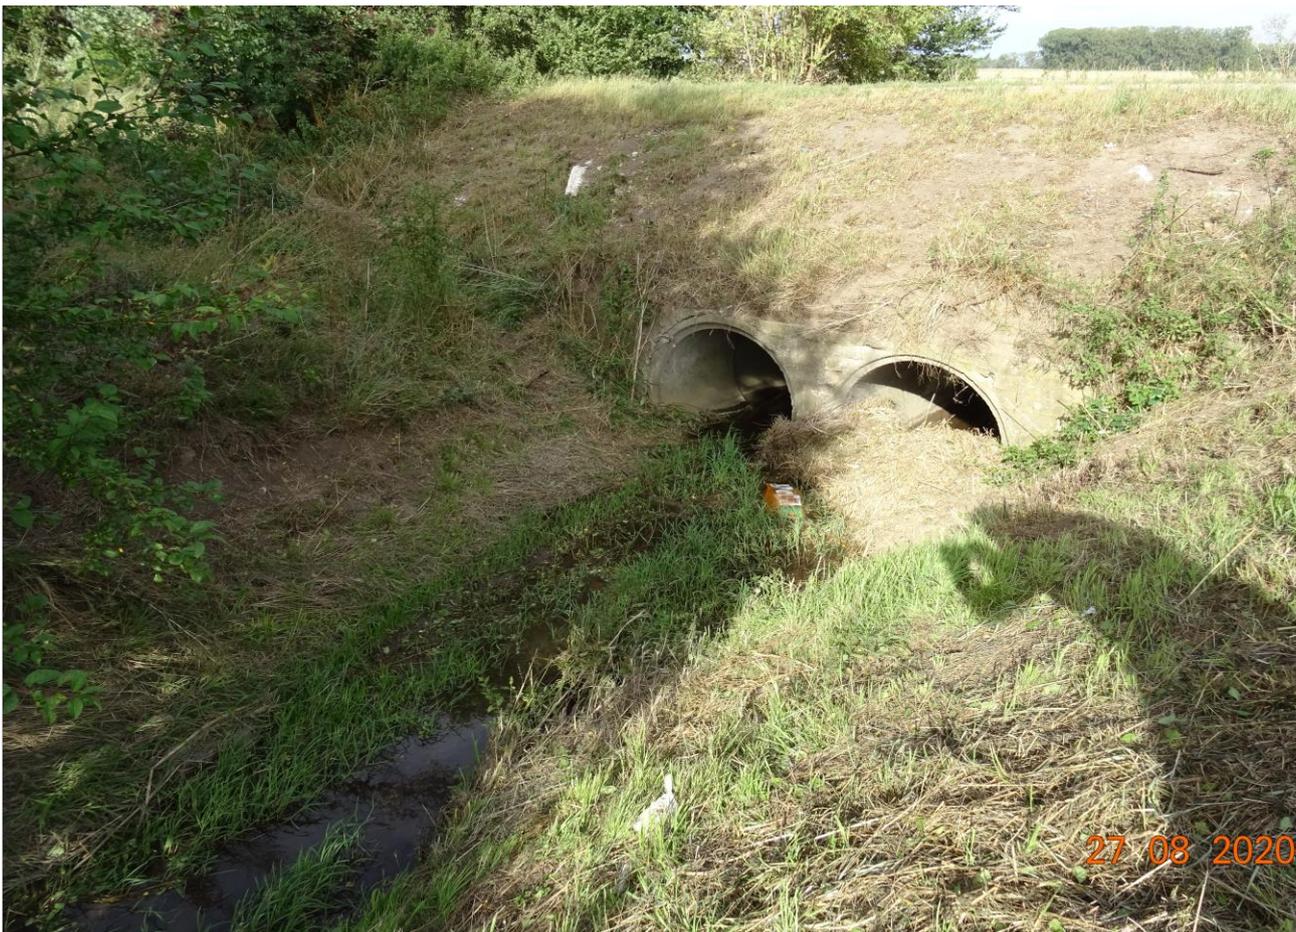
A WH08 - Bauwerksname unbekannt

Ökol. Durchgängigkeit
Ist ökologisch eingeschränkt durchgängig -nur 1 Rohr durchspült, selektiv passierbar

-Maßnahme in A_PA04 inbegriffen

-V1: Umbau Durchlassprofil

V2: Umbau in besser passierbare Anlage
--

Umbau Durchlassprofil

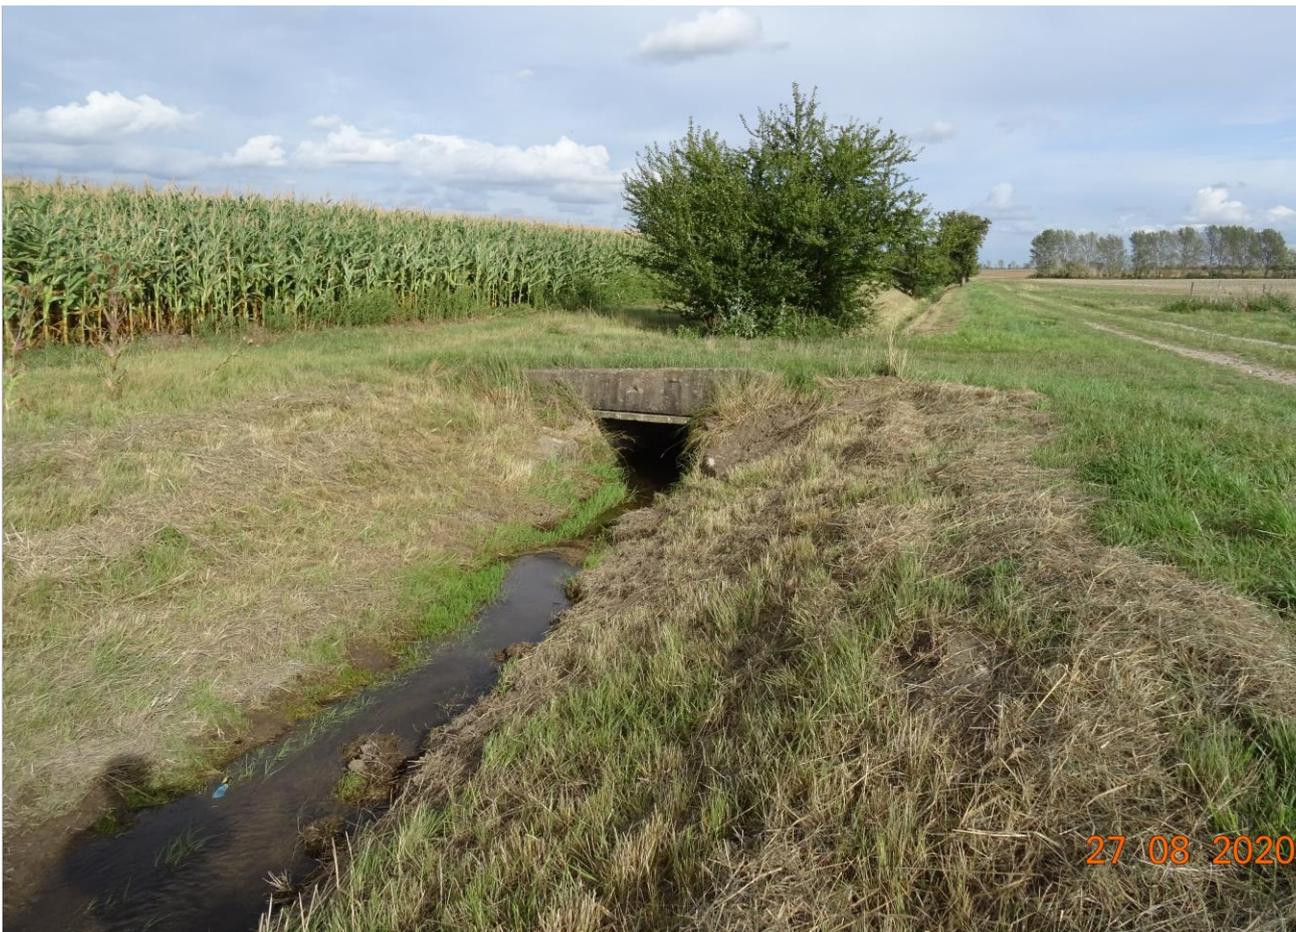
A WH12 - Bauwerksname unbekannt

Ökol. Durchgängigkeit
Ist ökologisch eingeschränkt durchgängig -Kastenprofil 1500x1000, selektiv passierbar

-Maßnahme in A_PA04 inbegriffen

-V1: Umbau Durchlassprofil V2: Umbau in Furt

Umbau in Furt

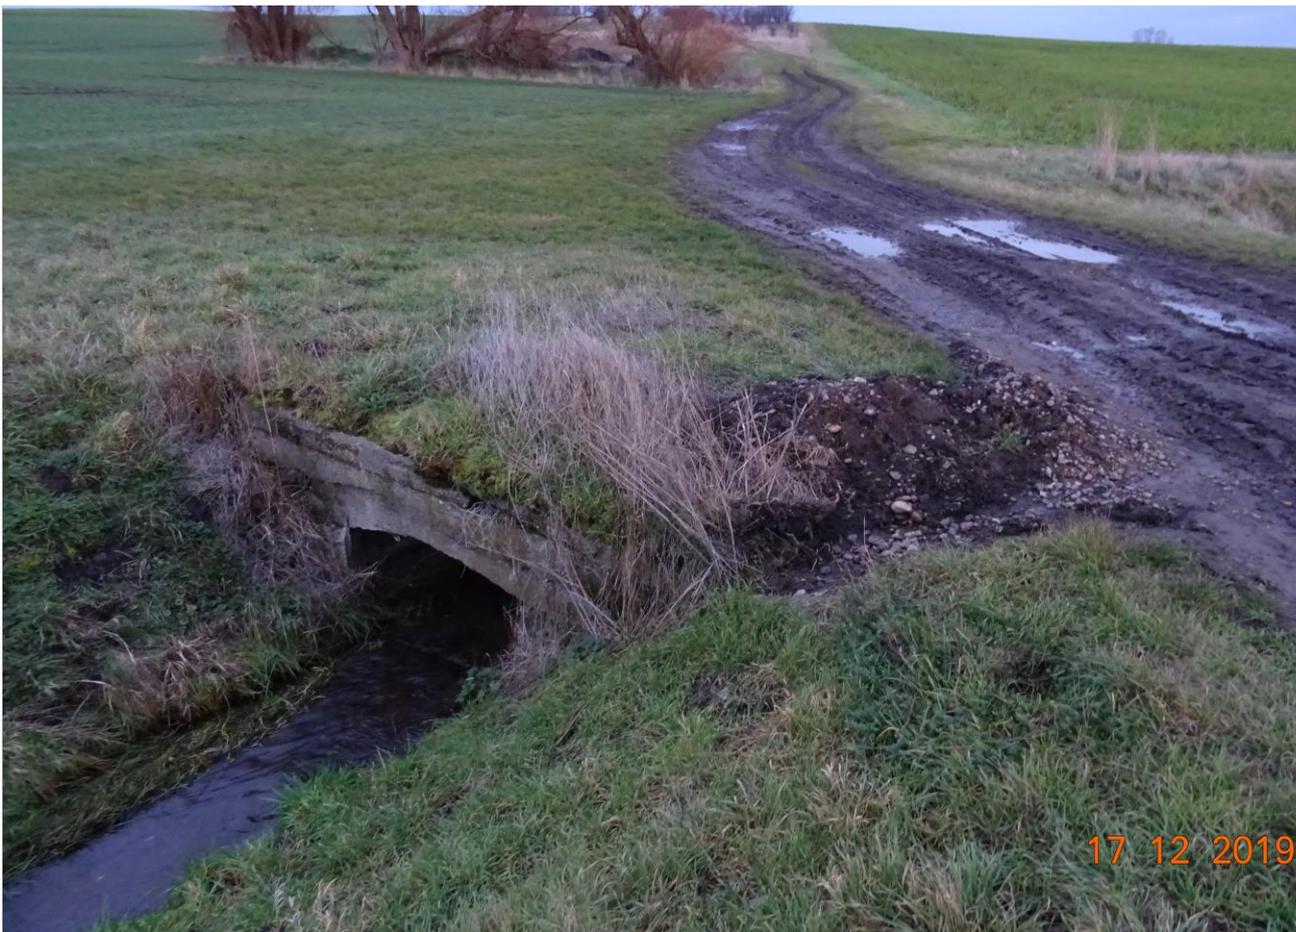
A WH13 - Bauwerksname unbekannt

Beschreibung
-Durchlass im Kastenprofil vorhanden.

Ökol. Durchgängigkeit
Ist ökologisch durchgängig -glatte Sohle

Vorzugsvariante
Keine Maßnahme vorgesehen

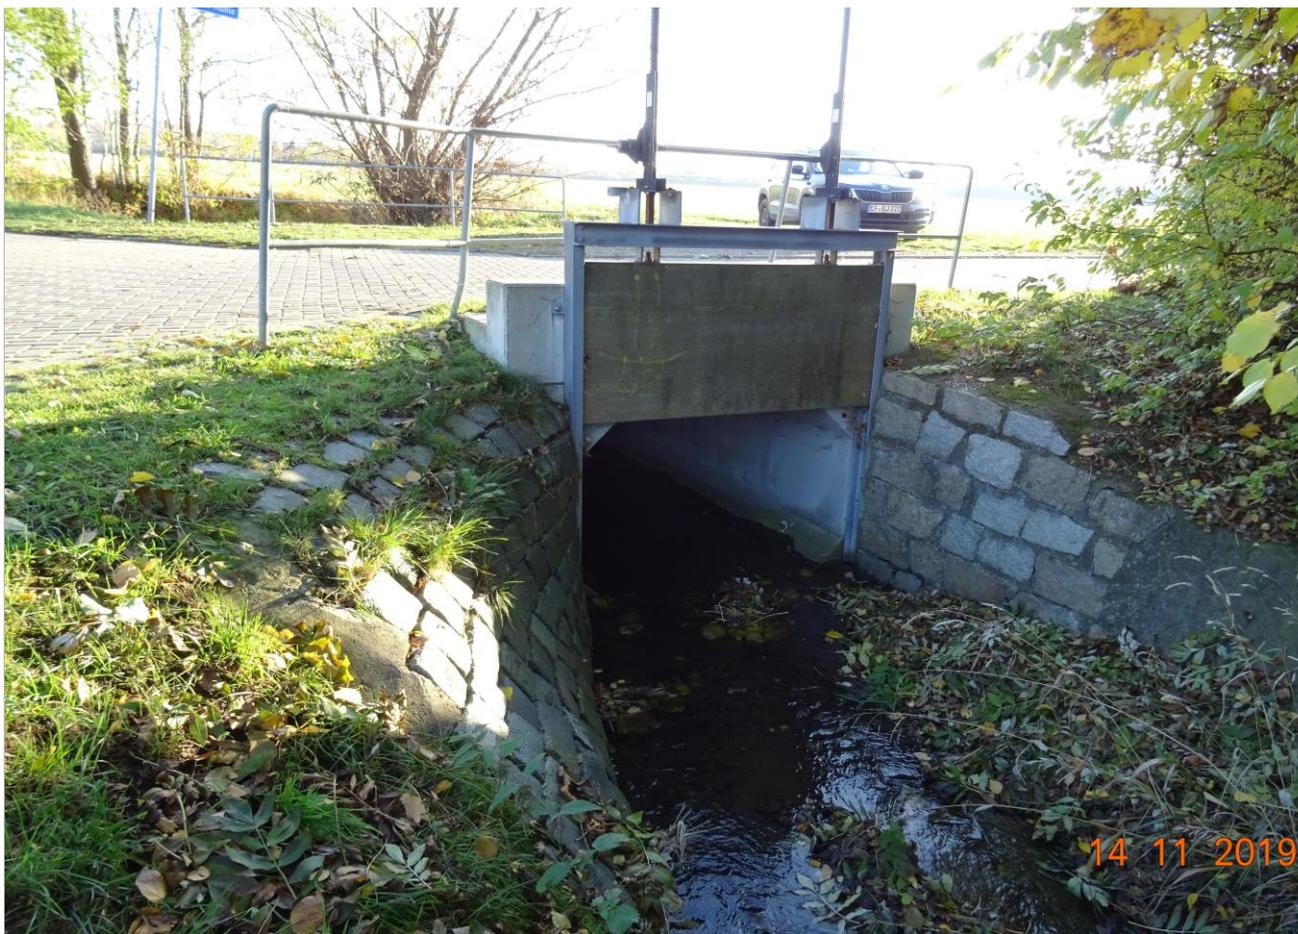
BB WH03 - Bauwerksname unbekannt

Beschreibung
-Bewegliche Stauanlage mit Verschluss

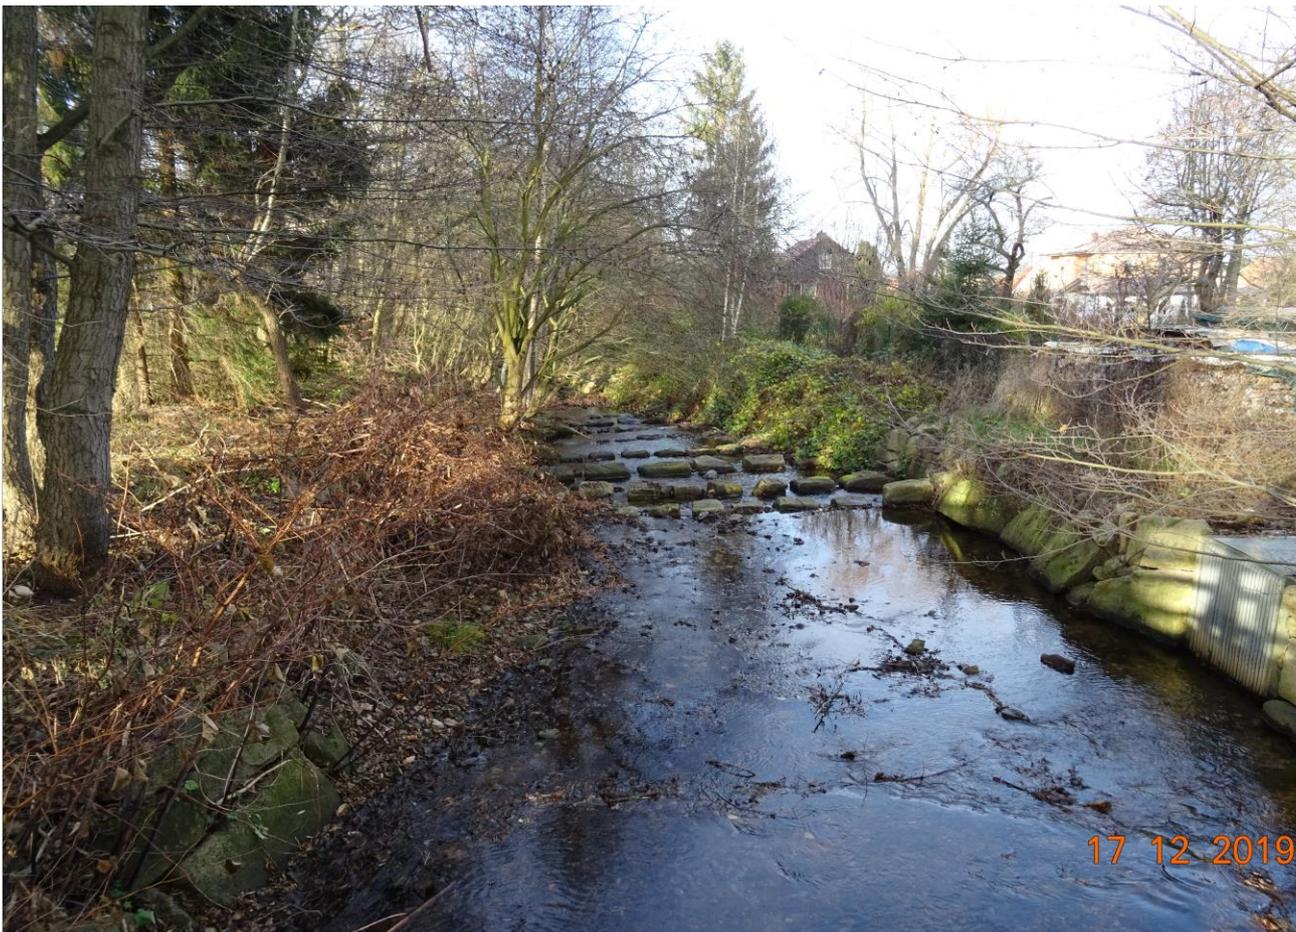
ECK WH02 - Bauwerksname unbekannt

Beschreibung
-Sohlgleite mit Steinriegelsicherung

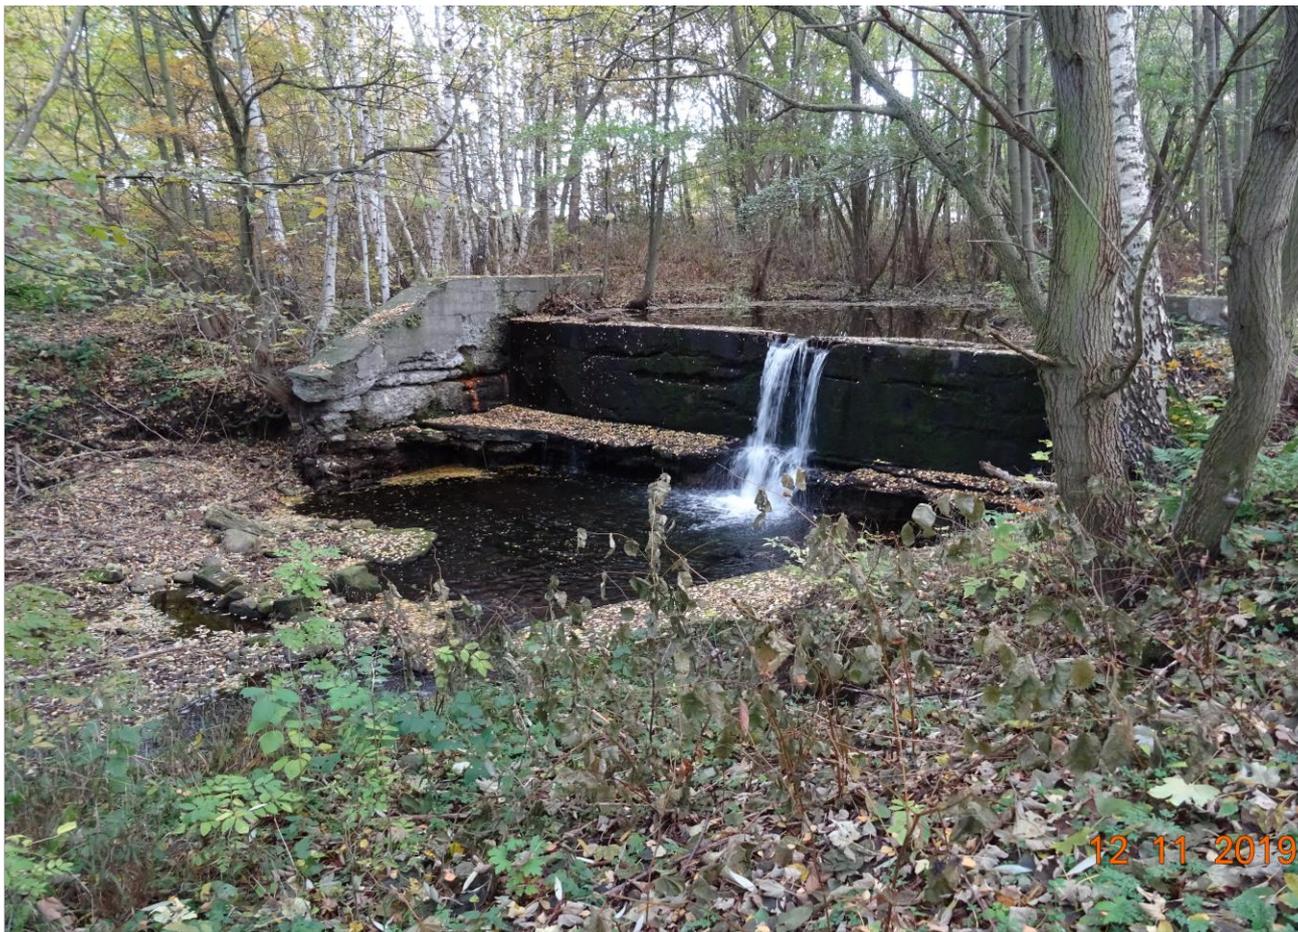
ECK WH03 - Abschlagswehr Abbenroder Mühlengraben

Beschreibung
-Wehranlage mit festem Absturz ohne Entnahmerecht

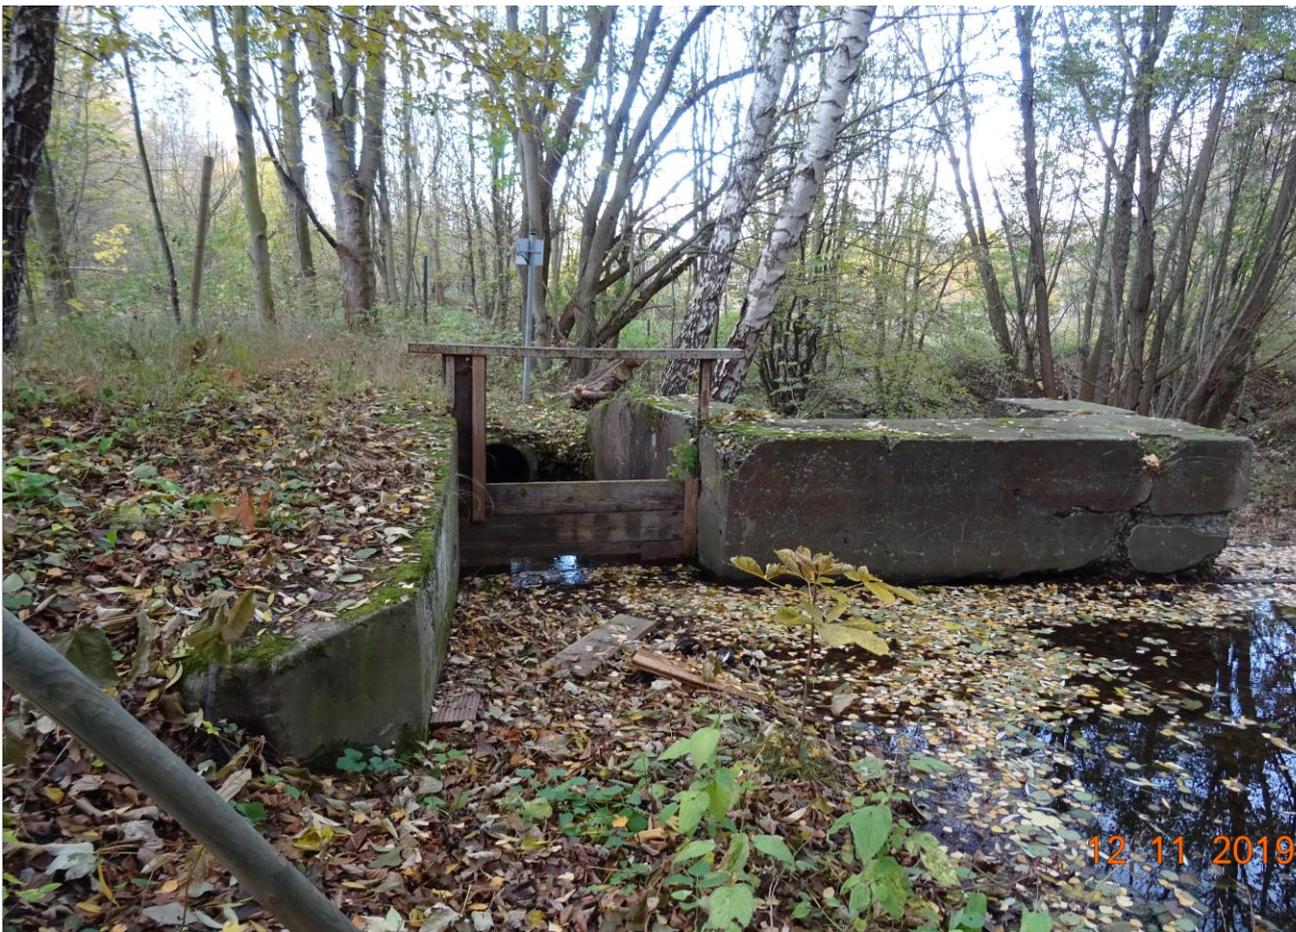
ECK WH04 - Wehr Abbenrode 2

Beschreibung
-ehemaliges Entnahmeschütz

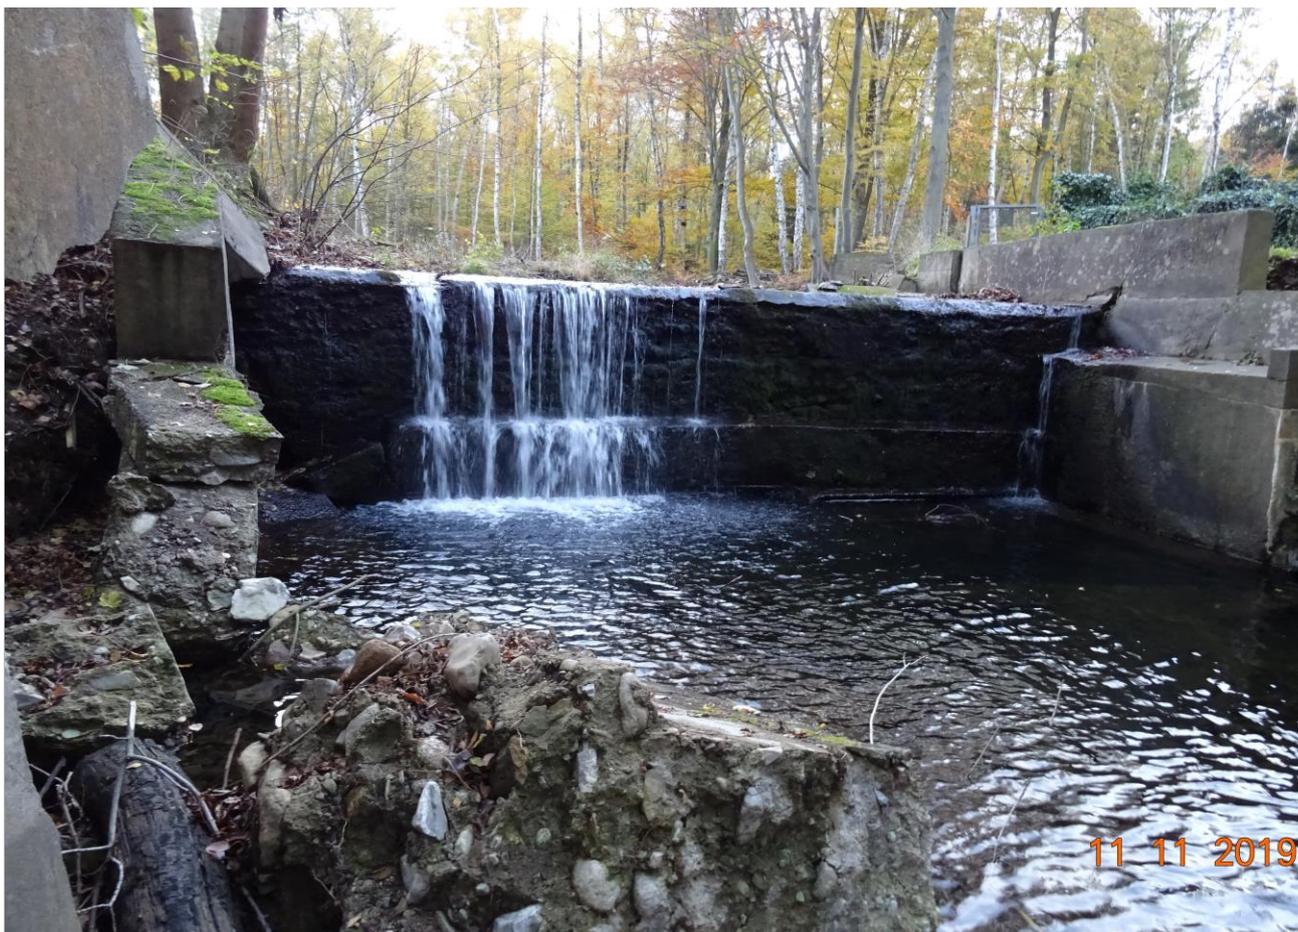
ECK WH05 - Wehr Eckertal

Beschreibung
-Wehranlage mit festem Absturz (Absturzhöhe ca. 3,5 m); Entnahmerecht Nds.

- Zur Klärung der Eigentumsverhältnisse und der Beteiligung an einer Maßnahmenumsetzung sind die zuständigen niedersächsischen Behörden hinzuzuziehen
- Studie öko. Durchg. Ecker: -Wassernutzung für linksseitig anliegende Teiche (bis heute); Teilabriss der Absturzkante vorgesehen; Variantenbetrachtung erfolgt; 3 Fälle: 1. Hälfte der Höhendifferenz durch Sohlgleite & rückschreitende Erosion, 2. Komplette Höhendifferenz als Sohlgleite, 3. Umgehungsgerinne
-WH liegt im FFH-Gebiet

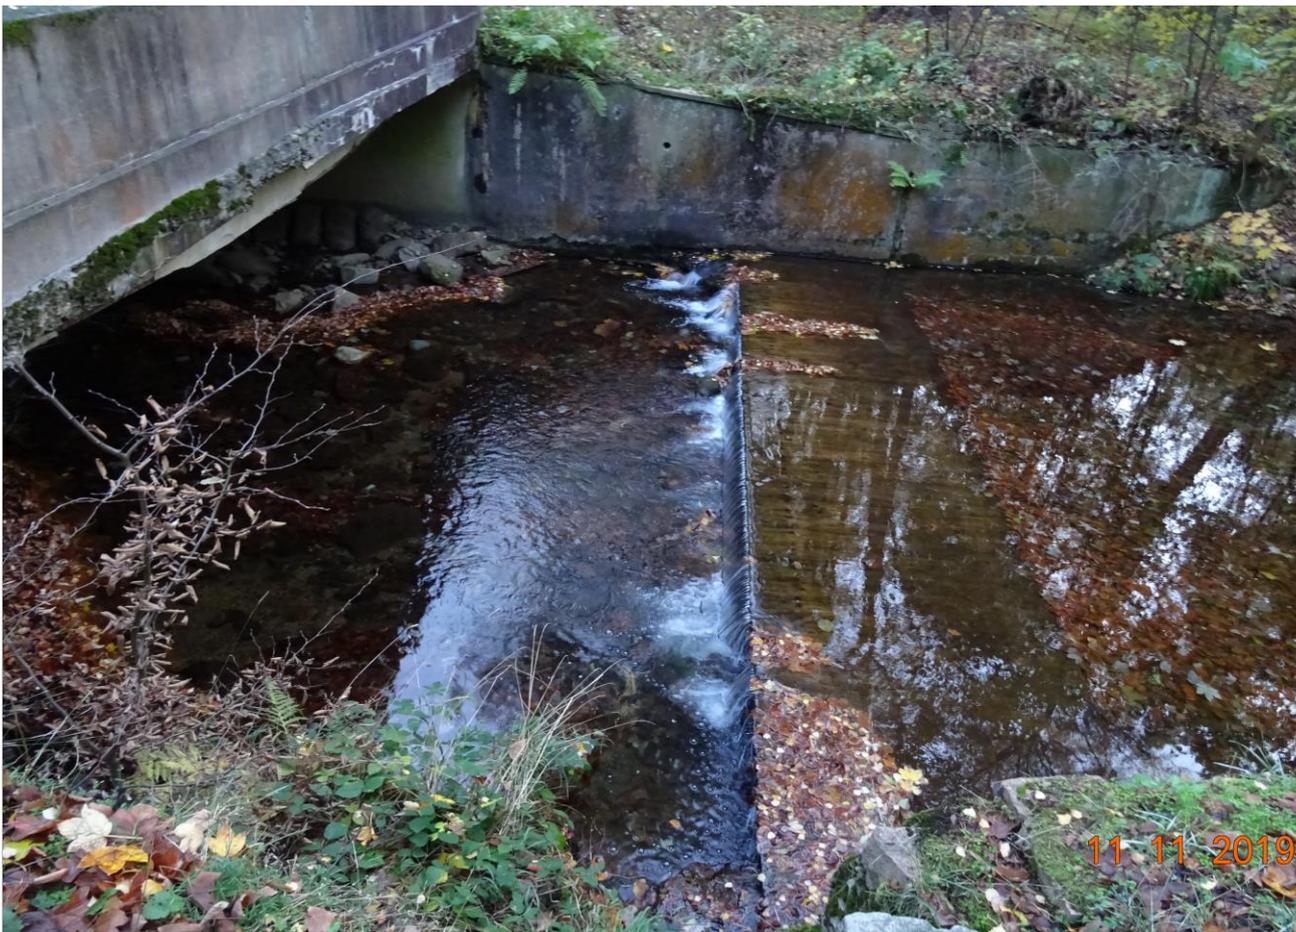
ECK WH07 - Bauwerksname unbekannt

Beschreibung
-Stauanlage mit festem Absturz von ca. 0,30m

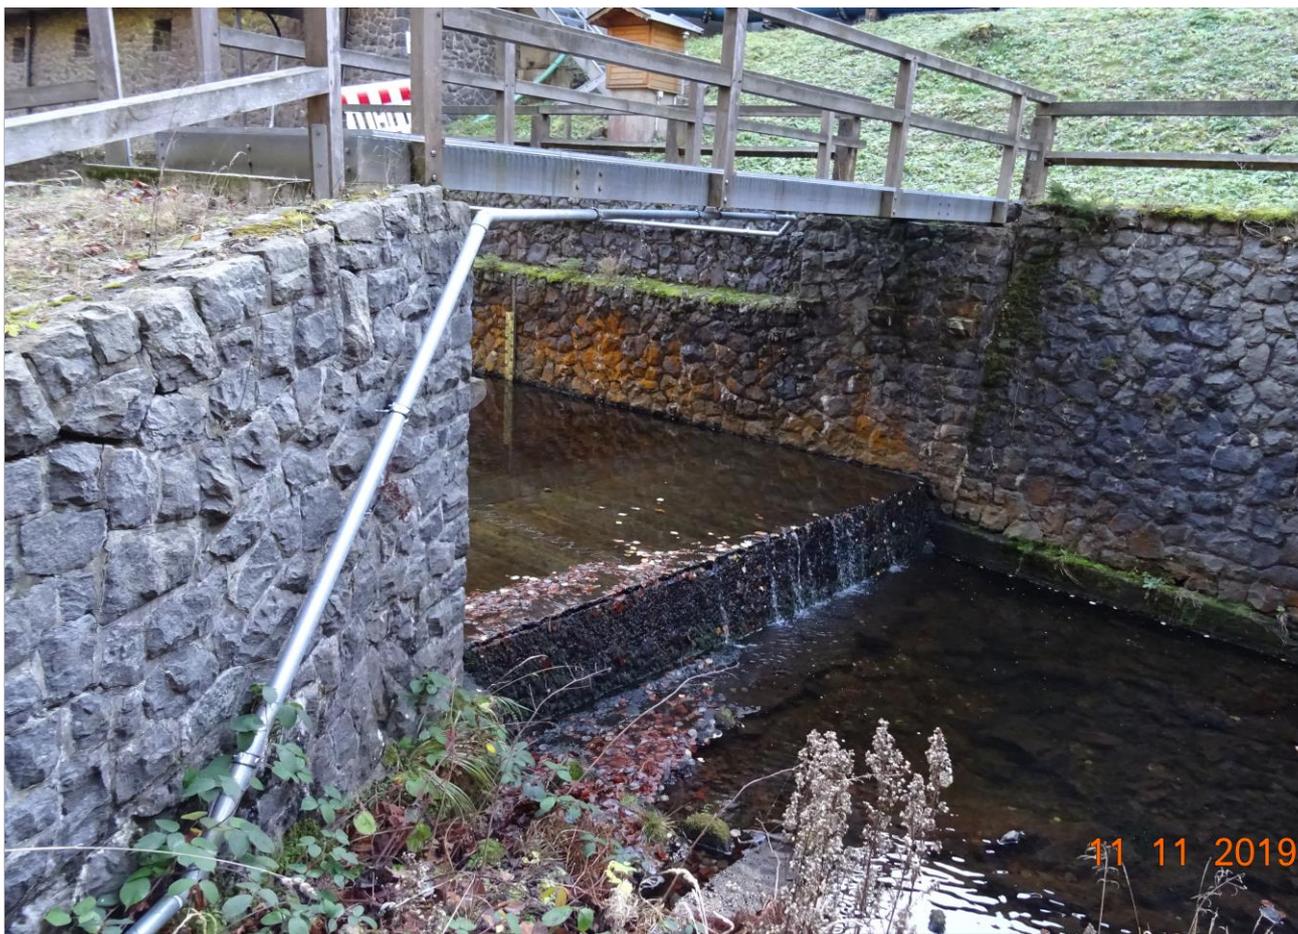
ECK WH08 - Bauwerksname unbekannt

Beschreibung
-Stauanlage mit festem Absturz von ca. 0,50m

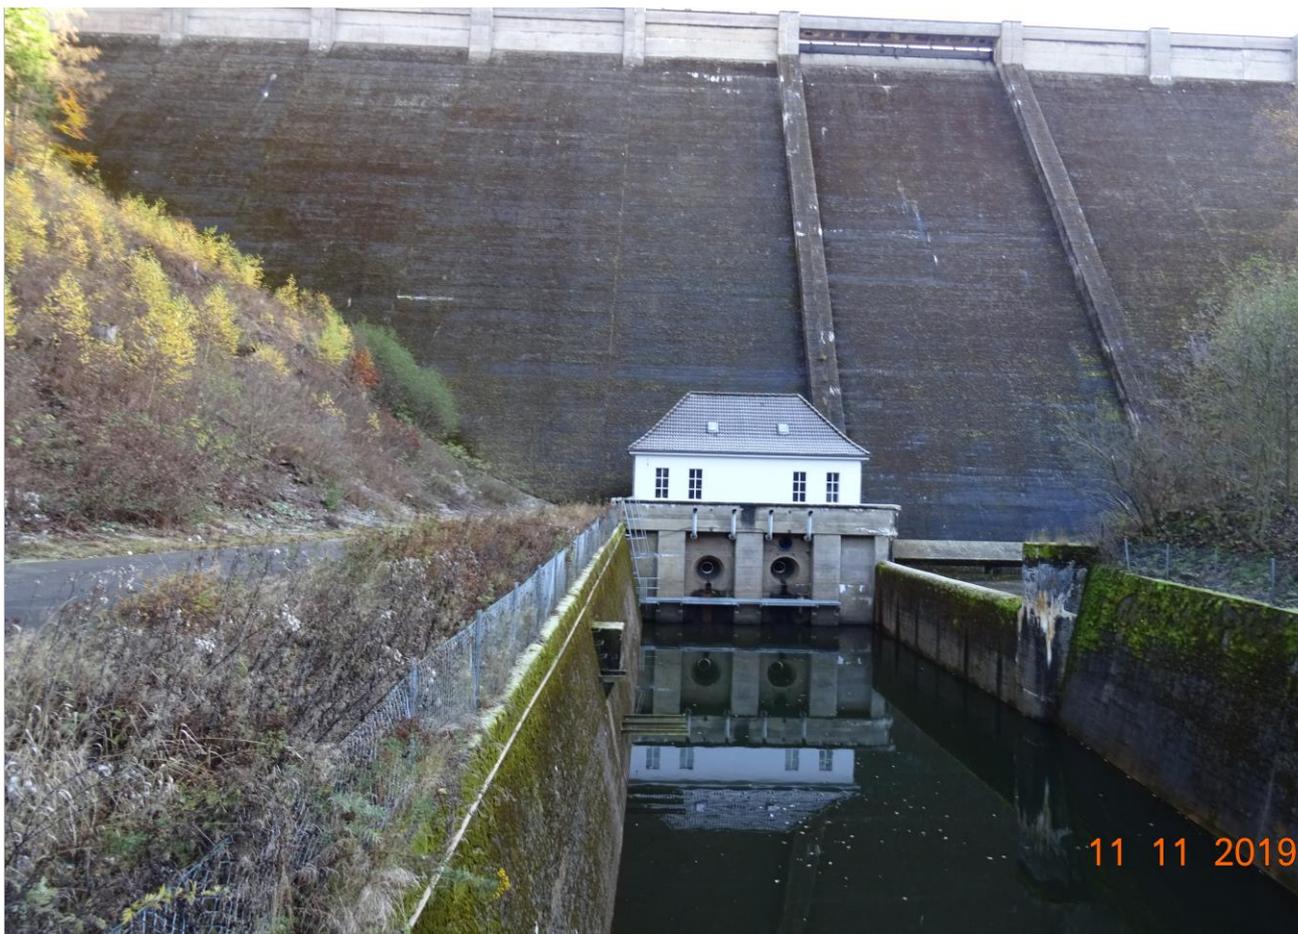
ECK WH09 - Bauwerksname unbekannt

Beschreibung
-Auslaufbauwerk für Talsperre

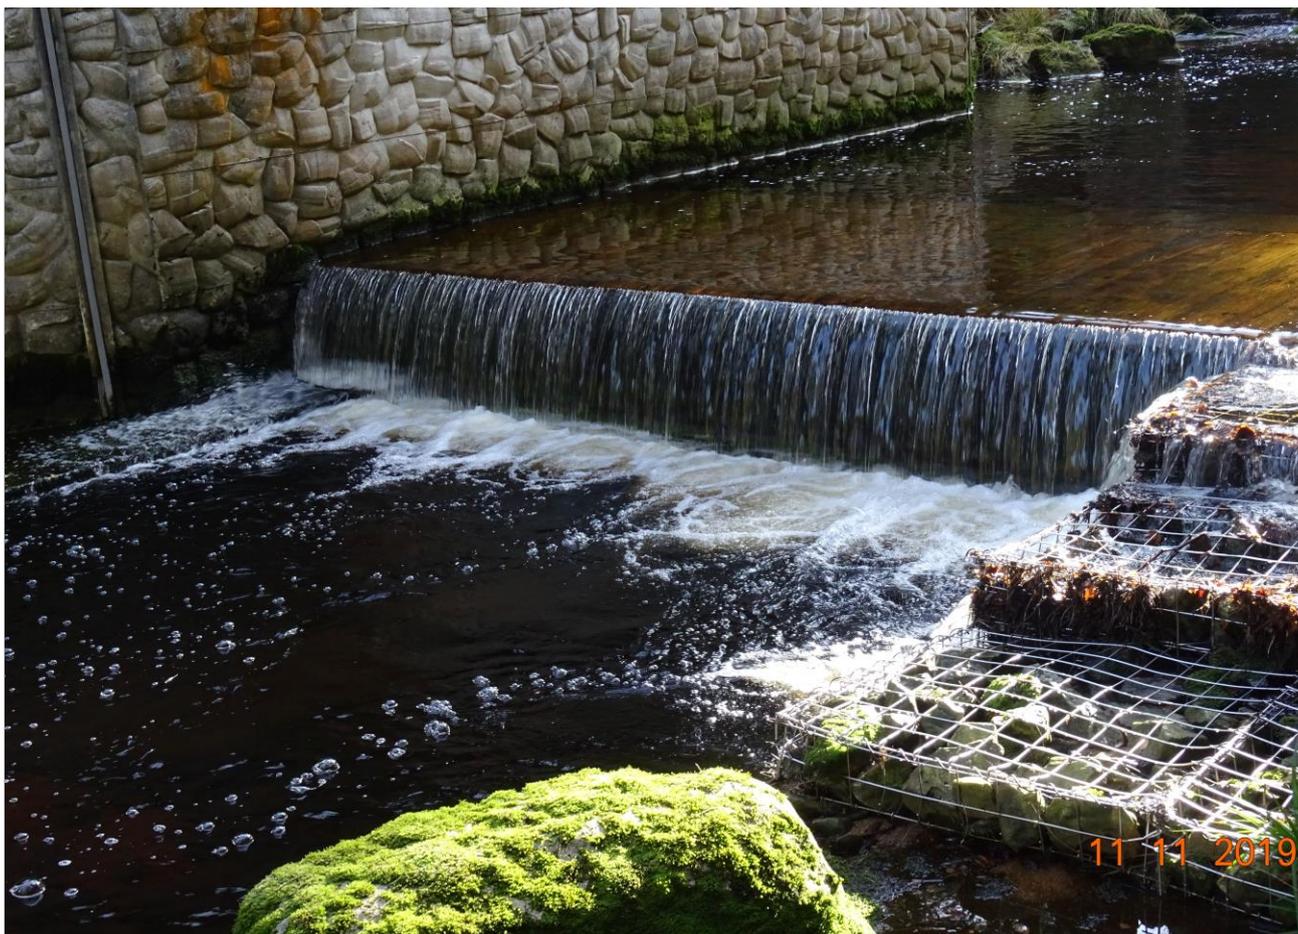
ECK WH10 - Bauwerksname unbekannt

Beschreibung
-Stauanlage mit festem Absturz von ca. 0,50m

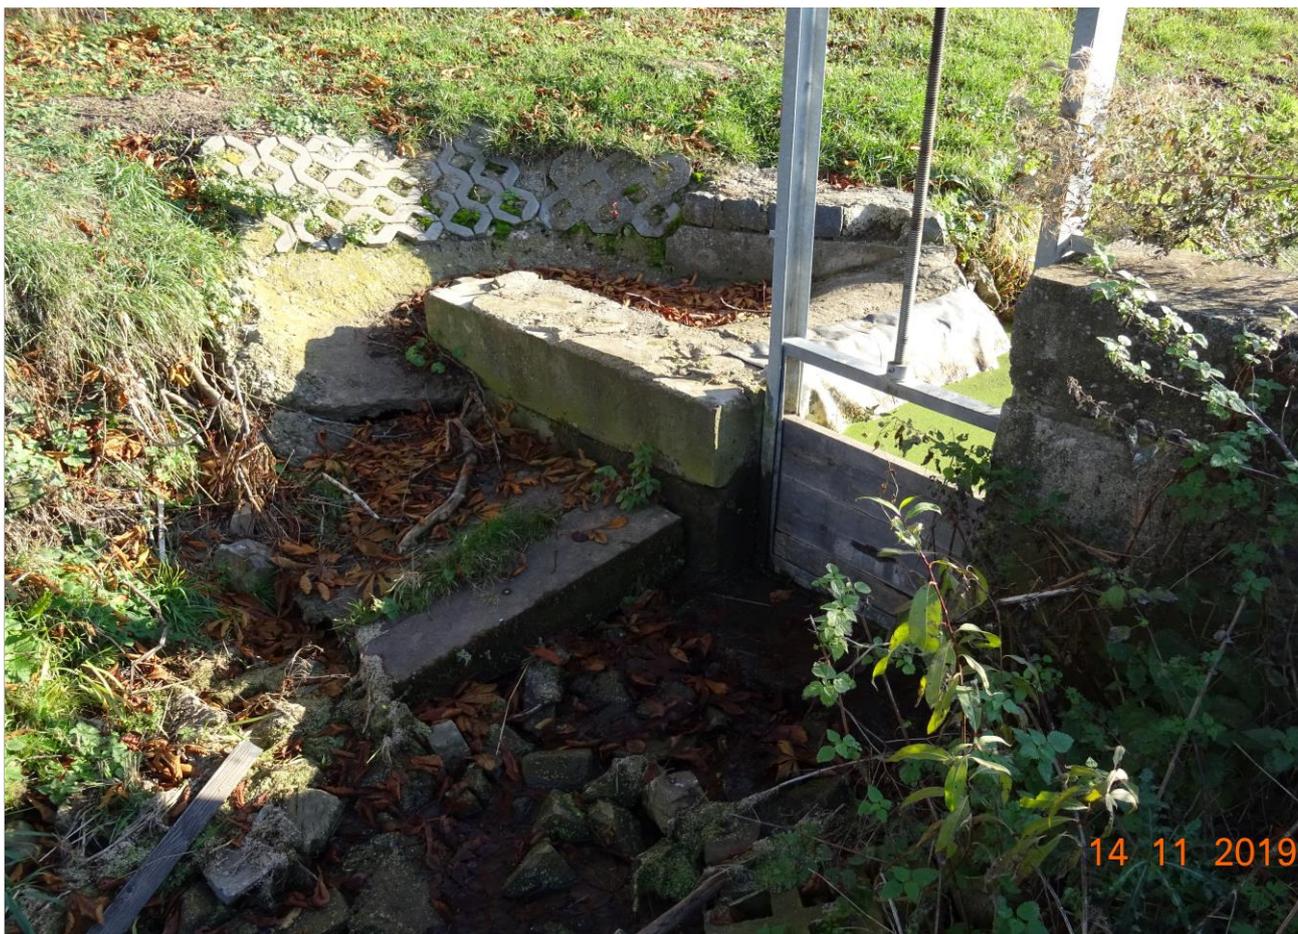
HB WH01 - Wehr Angelteich

Beschreibung
-Bewegliche Stauanlage mit Verschluss

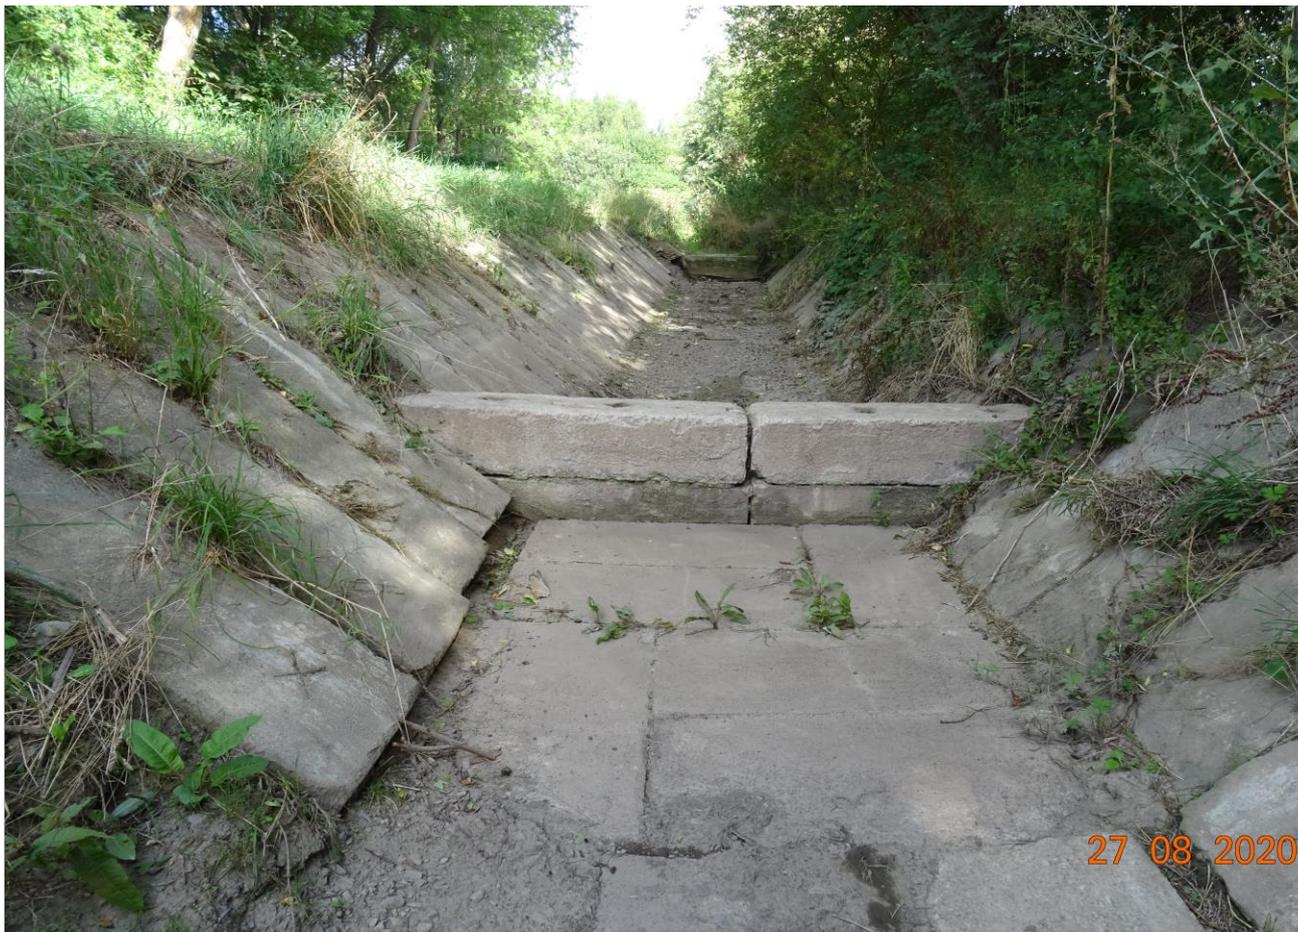
HB WH02 - Bauwerksname unbekannt

Beschreibung
-Zwei Sohlswellen im Betongerinne Nutzen der Anlage nicht ersichtlich

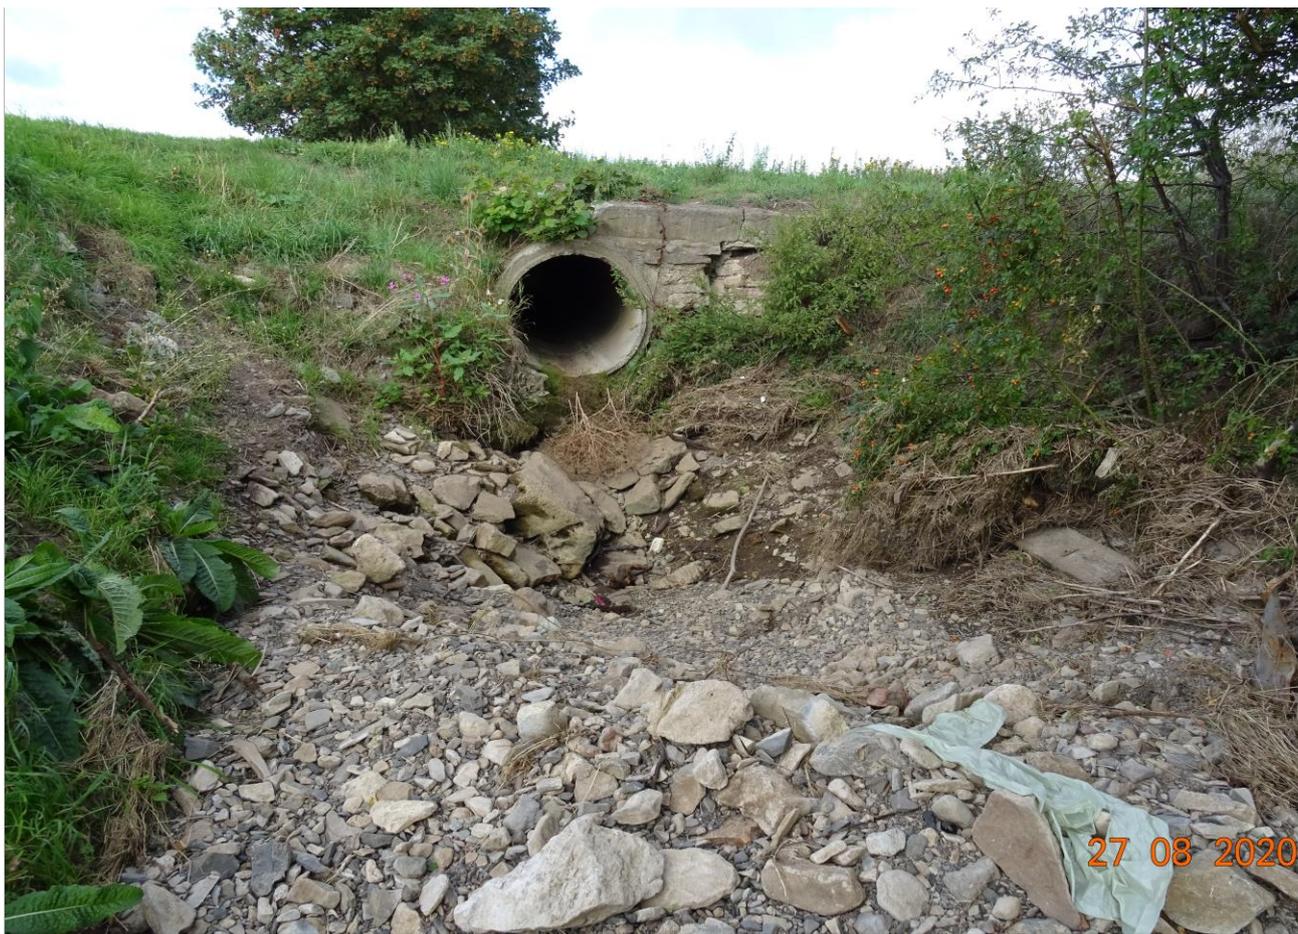
HB WH04 - Feldüberfahrt

Beschreibung
-Verrohrte Feldüberfahrt

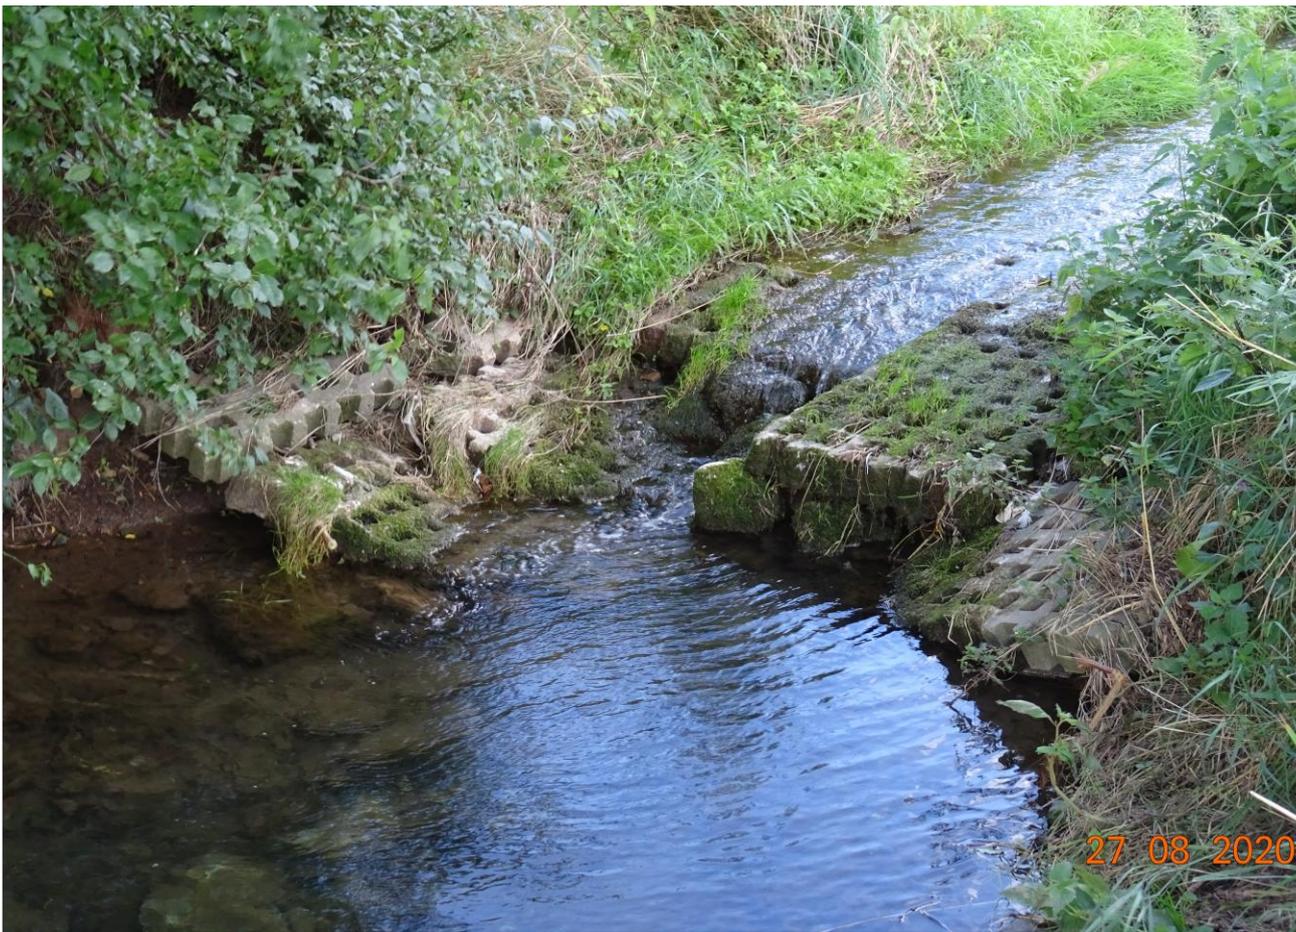
HB WH05 - Bauwerksname unbekannt

Beschreibung
-Sohlbefestigung mit Rastengittersteinen und Sohlabsturz
