A WH01 - Bauwerksname unbekannt

Verortung		Bauwerkskennungen	
Gewässername	Assebach	Bauwerkskategorie	Wehr/Stauanlage
OWK	SAL17OW37-00	Bauwerksbezeichnung LHW	56868-0009
Gewässerordnung	2	Wanderhindernis Code	A_WH01
Fl.-km.	0+812	QBW ID	51
Koordinaten	E644279 N5754920

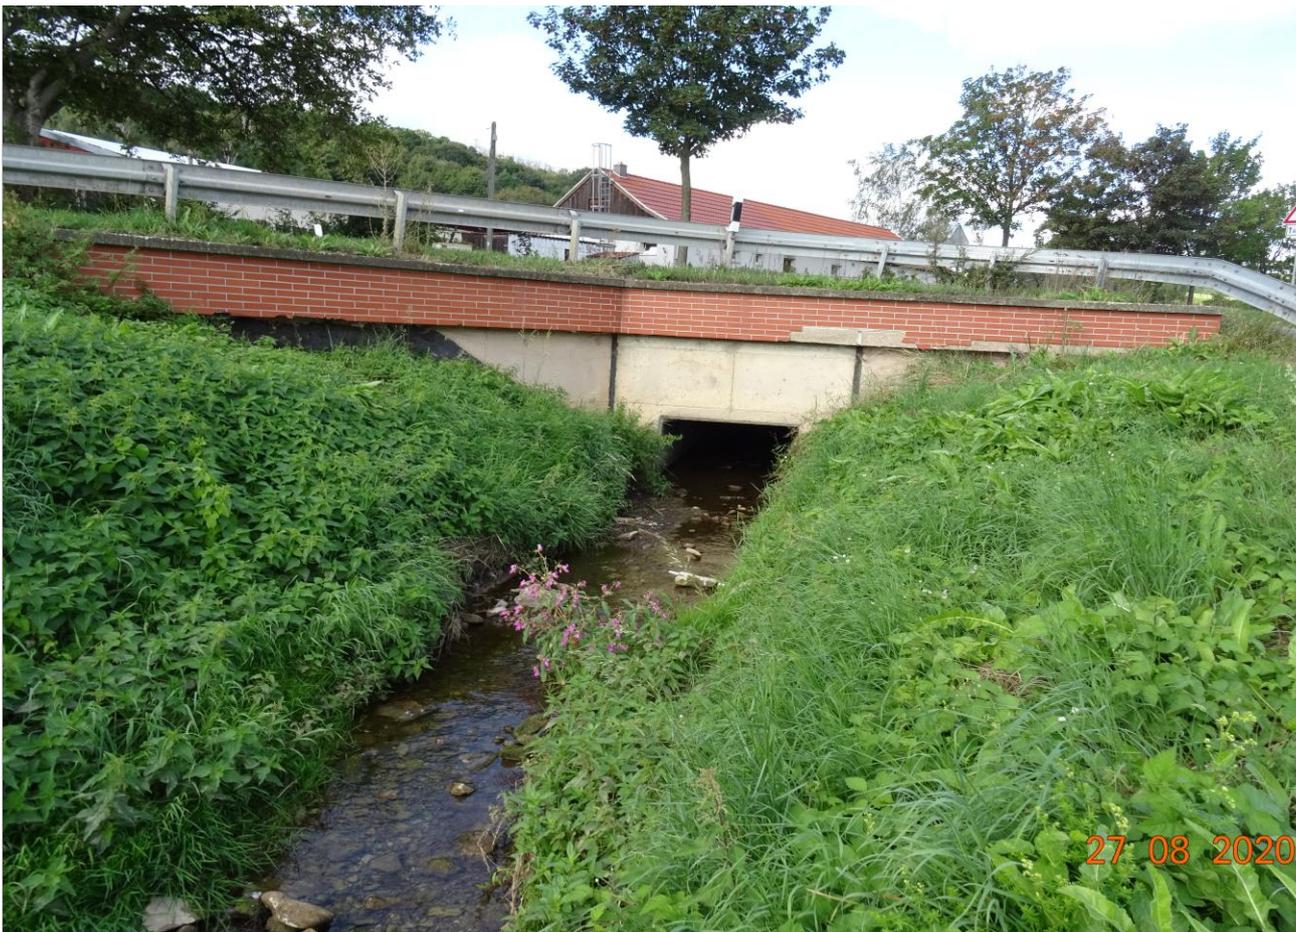
HB WH06 - Bauwerksname unbekannt

Beschreibung
-Durchlass unter Landstraße - Kastenprofil: 500 x 1200 - Sedimentauflage vorhanden

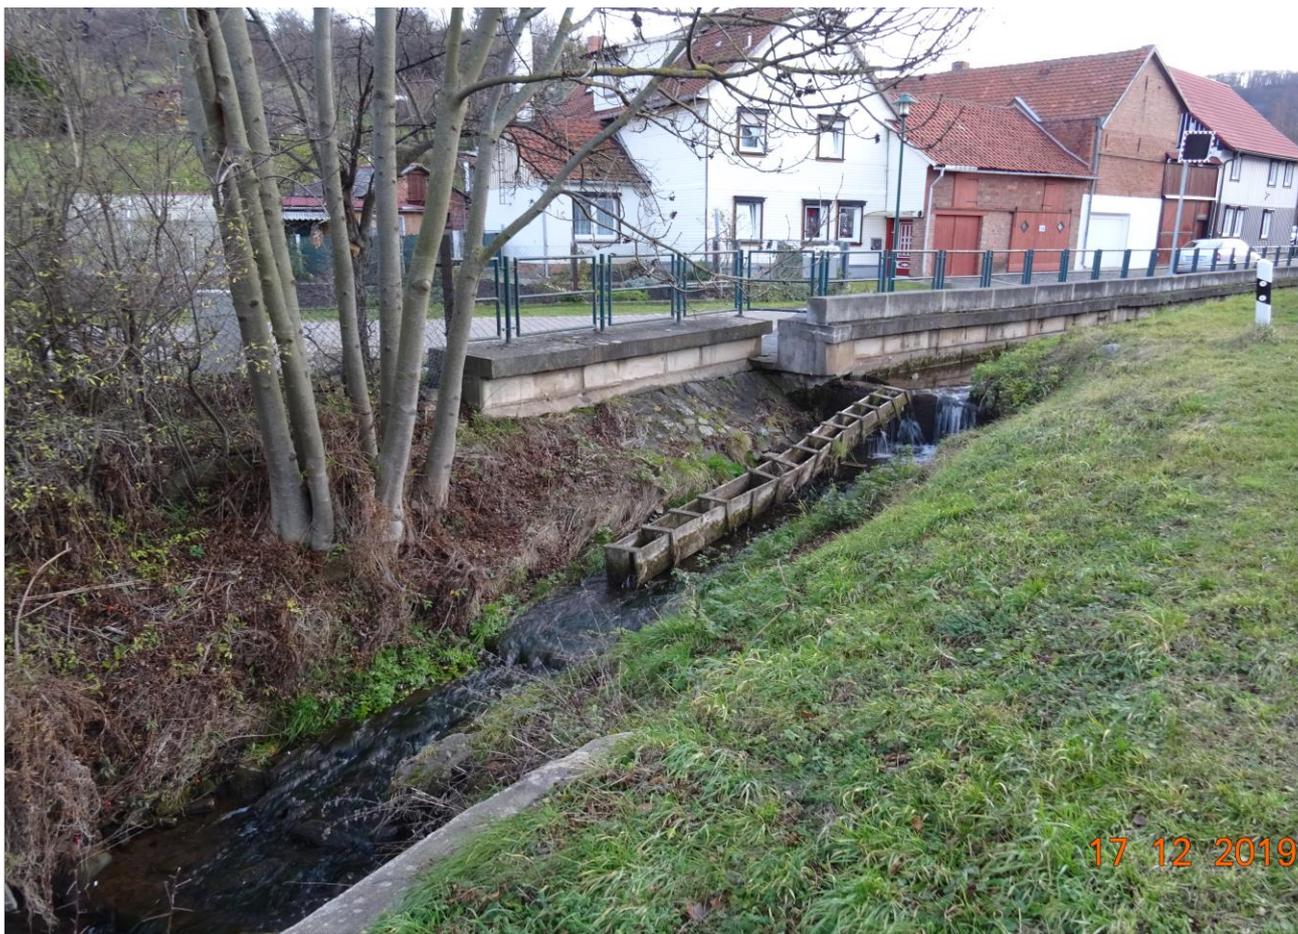
HB WH07 - Bauwerksname unbekannt

Beschreibung
-Sohlabsturz ca. 1m mit Holzkonstruktion

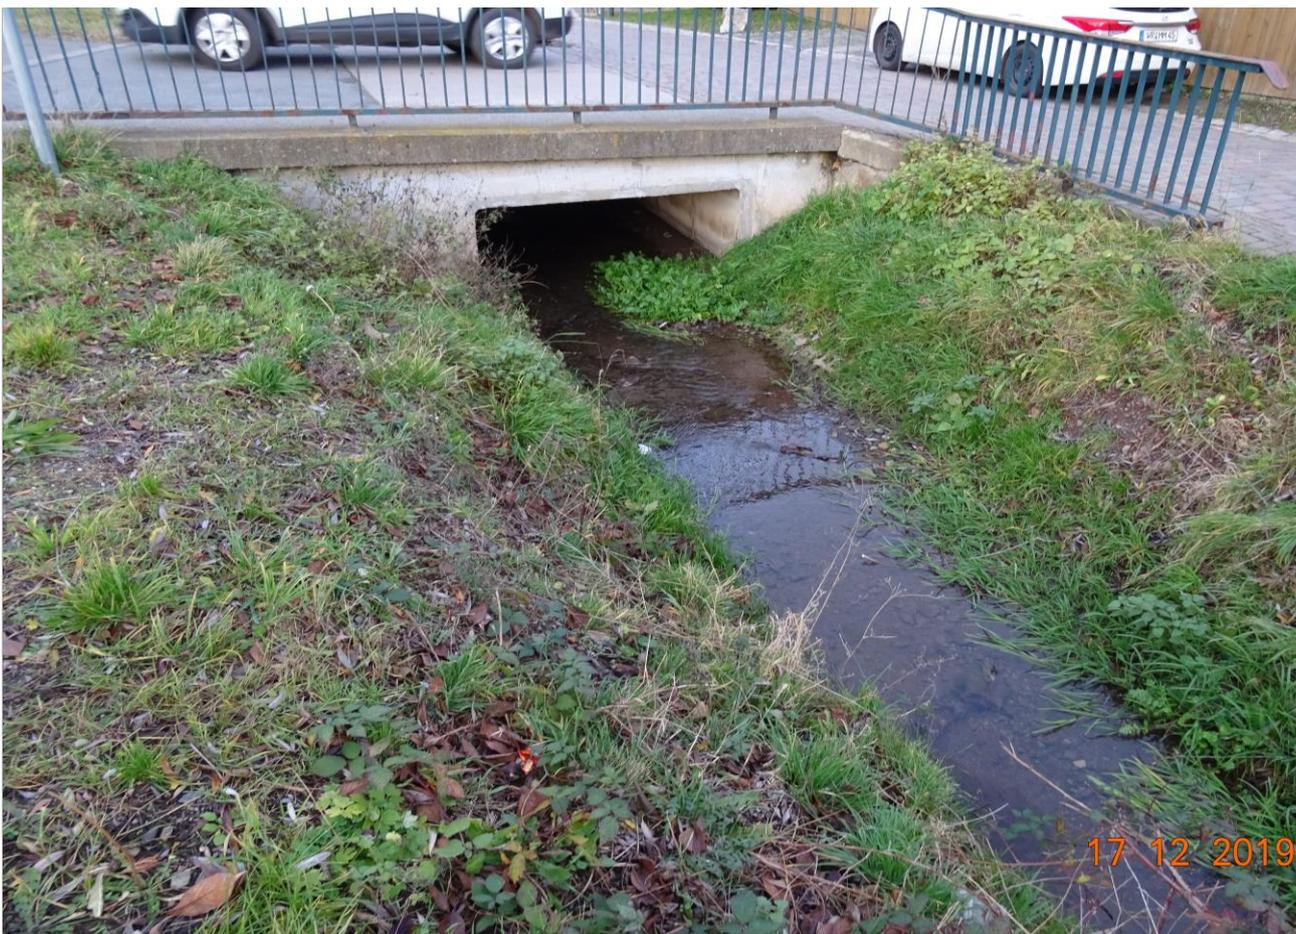
HB WH08 - Bauwerksname unbekannt

Beschreibung
-Durchlass im Kastenprofil vorhanden.

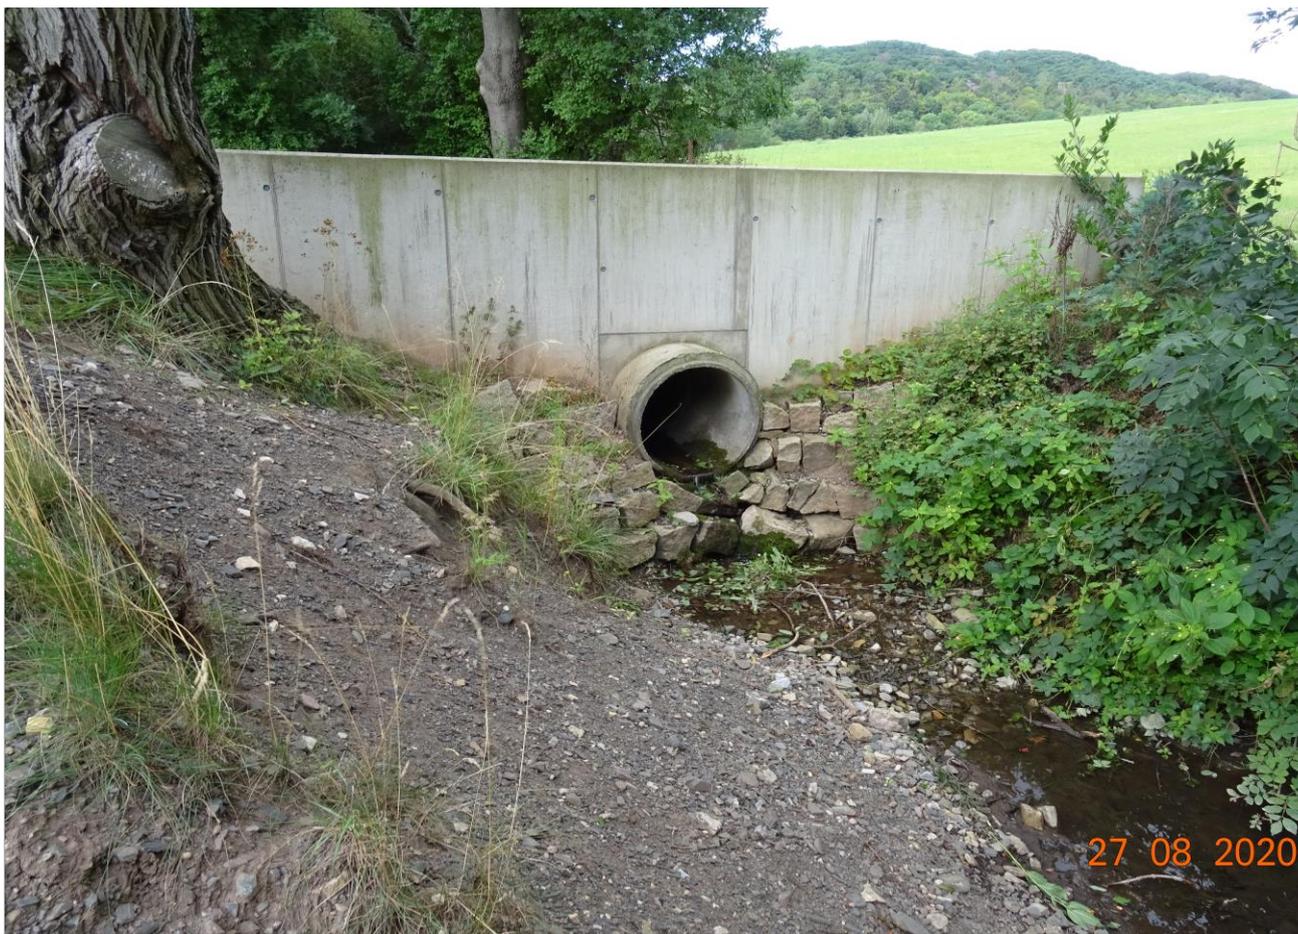
HB WH13 - Bauwerksname unbekannt
Bemerkung
-Maßnahme in HB_PA04 inbegriffen. '- Maßnahme liegt bei UHV vor
Maßnahmenvarianten
-V1: Rückbau der Anlage V2: Umbau Durchlassprofil
Vorzugsvariante
Umbau Durchlassprofil
Maßnahmenpriorität
nicht prioritär

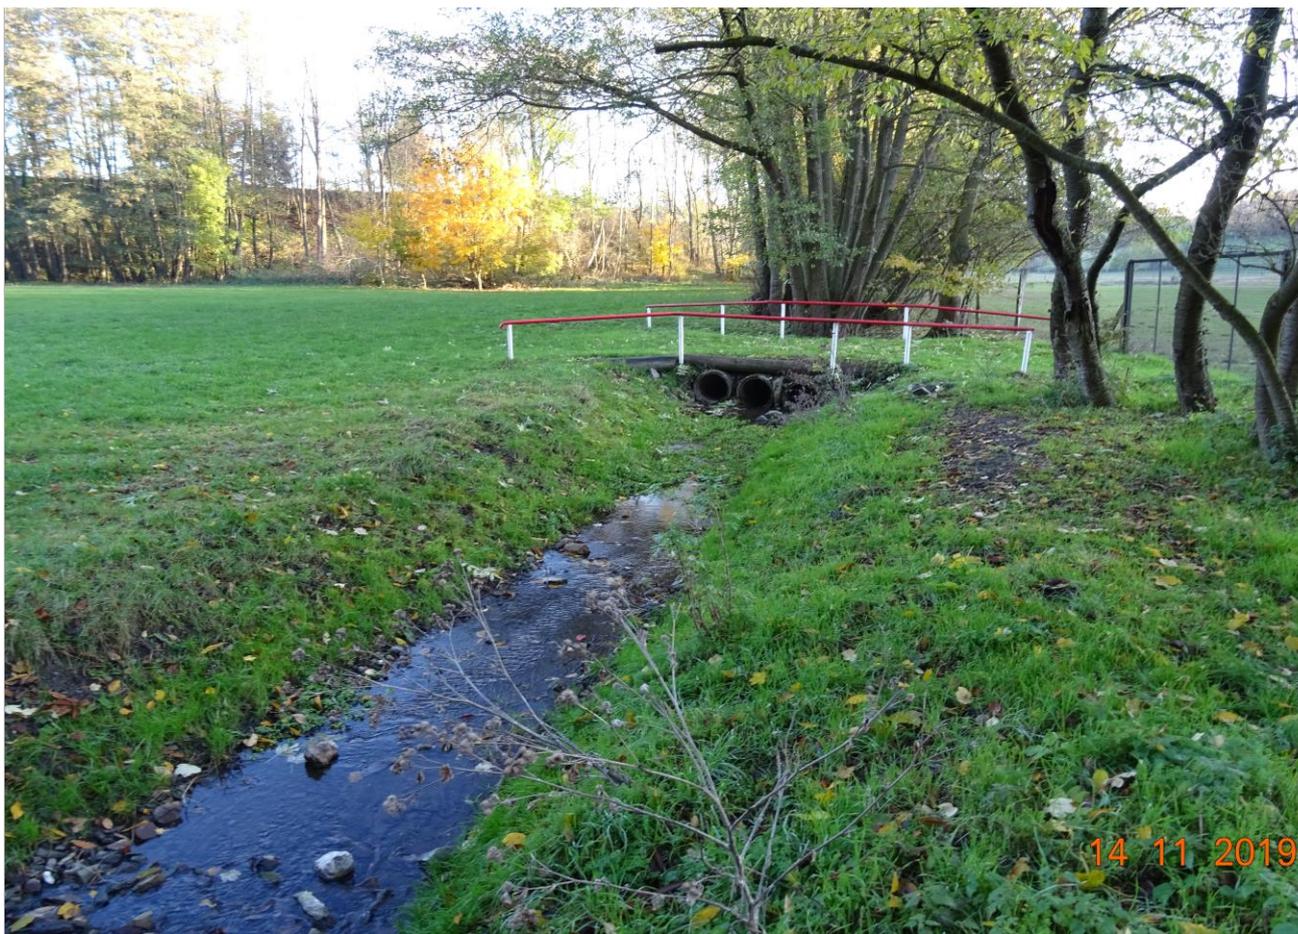
Beschreibung
-3-fach Verrohrung als Feldüberfahrt

HB WH14 - Bauwerksname unbekannt
Bemerkung
-Maßnahme in HB_PA04 inbegriffen -WH liegt im FFH-Gebiet und VS-Gebiet
Maßnahmenvarianten
-V1: Umbau Durchlassprofil V2: Umbau in Furt
Vorzugsvariante
Umbau Durchlassprofil
Maßnahmenpriorität
nicht prioritär

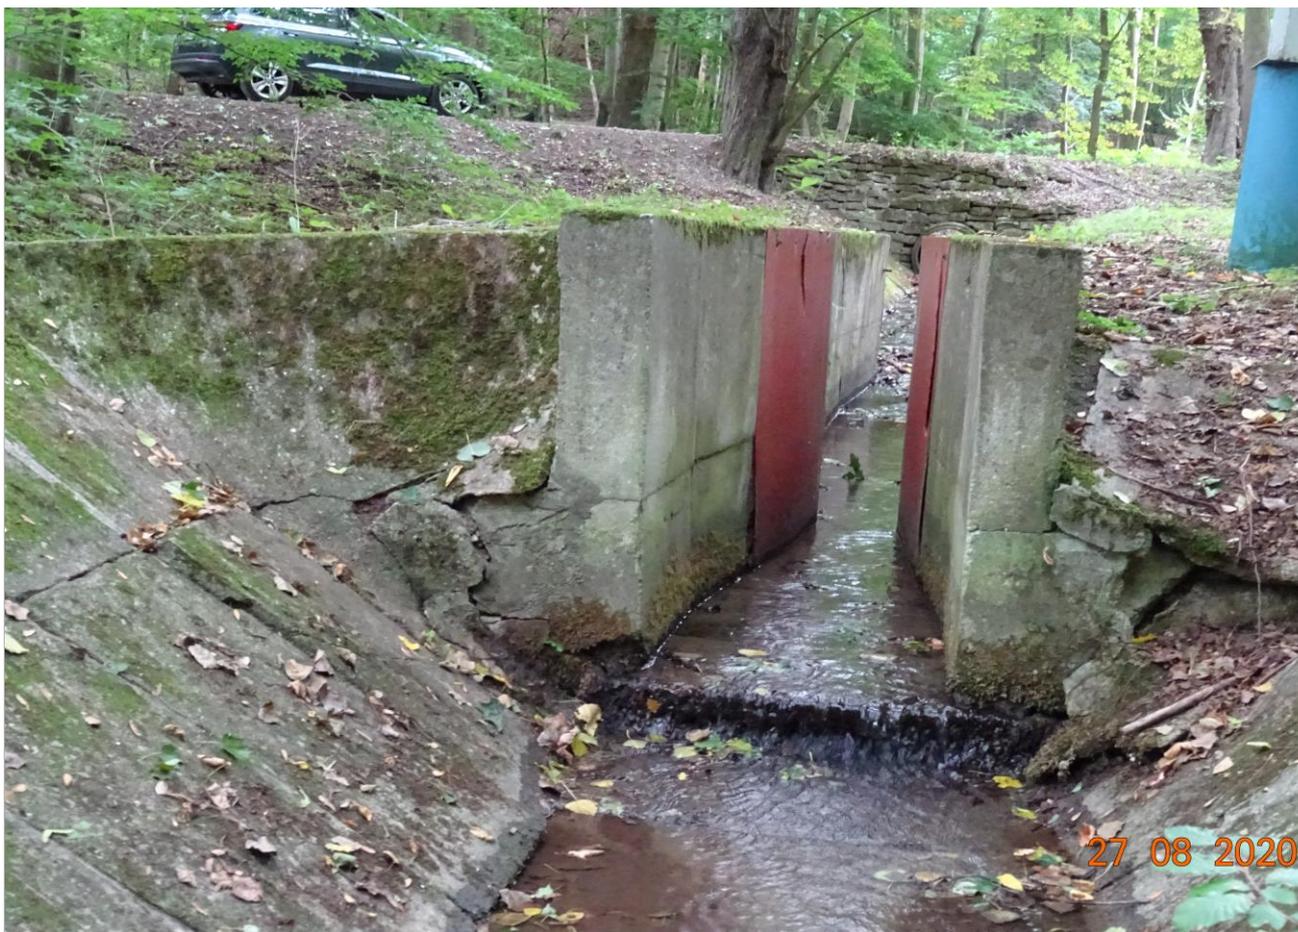
HB WH15 - Pegel Venturi-Gerinne

Beschreibung
-Pegelmessstelle mit Betongerinne

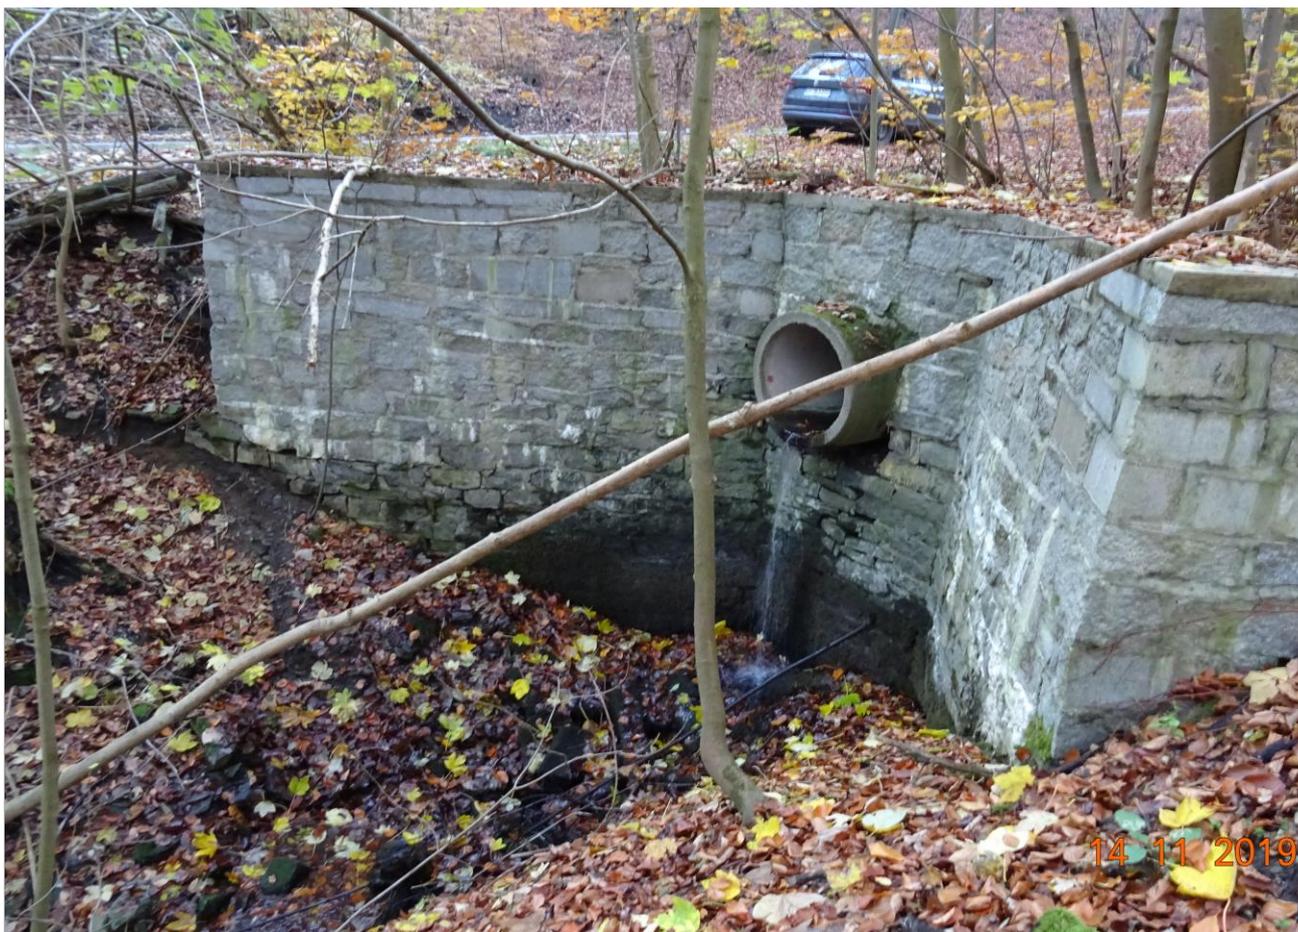
HB WH21 - Bauwerksname unbekannt
Bemerkung
-Maßnahme in HB_PA05 inbegriffen -WH liegt im FFH-Gebiet und VS-Gebiet
Maßnahmenvarianten
-V1: Rückbau der Anlage V2: Umbau Durchlassprofil
Vorzugsvariante
Rückbau der Anlage
Maßnahmenpriorität
nicht prioritär

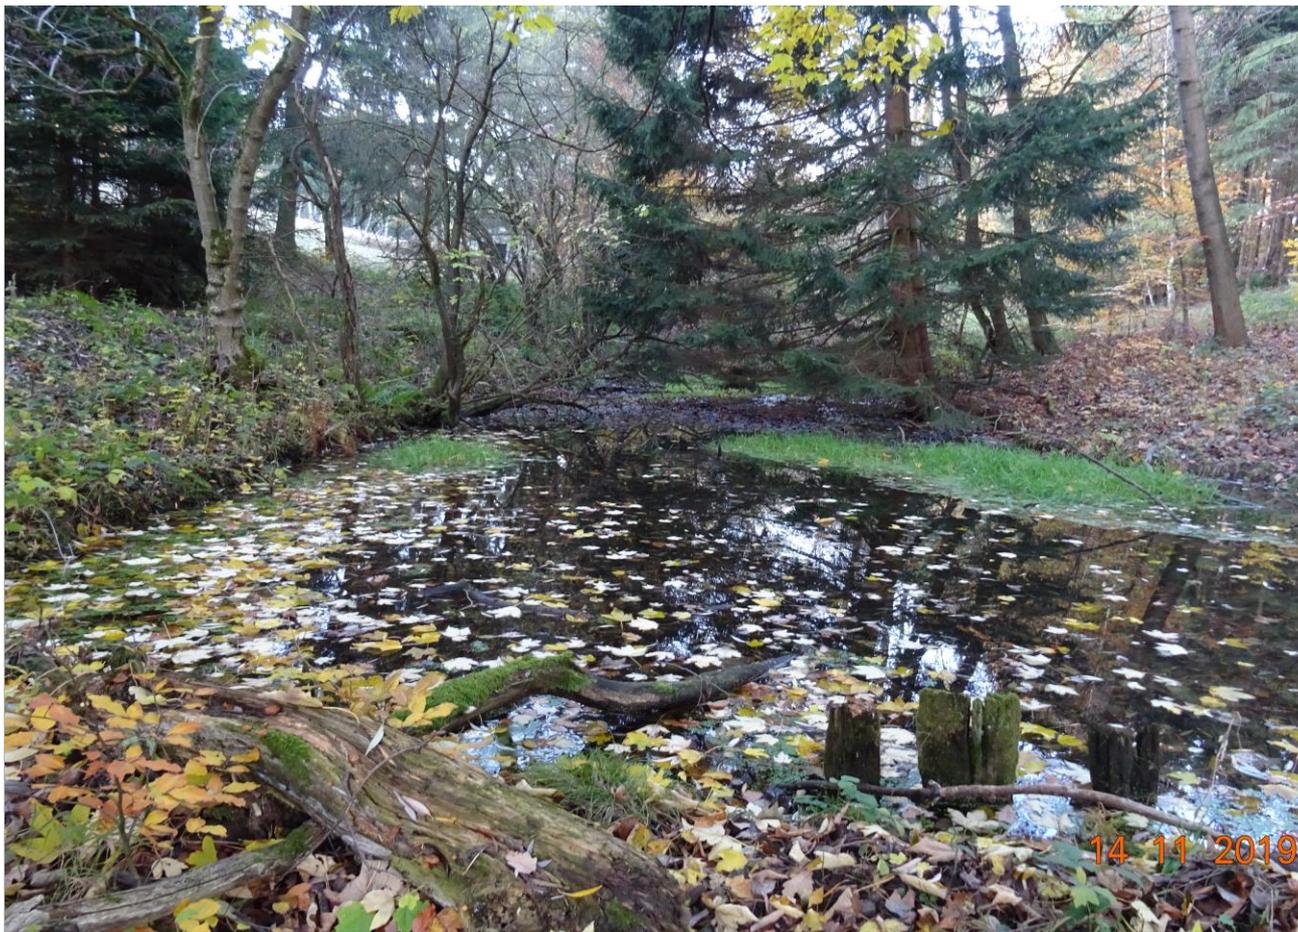
HB WH23 - Bauwerksname unbekannt

Beschreibung
-Stauanlage

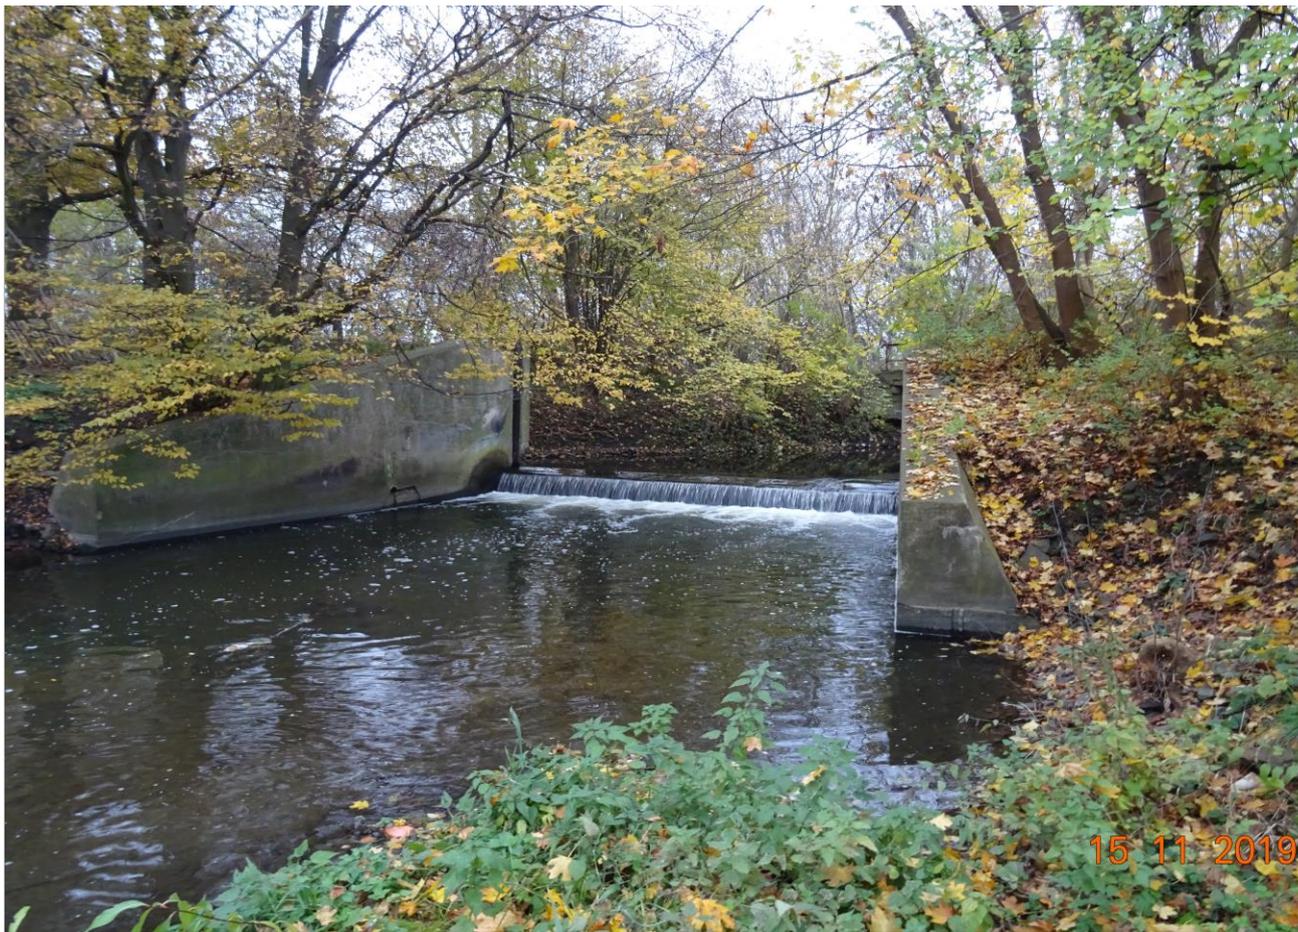
HOL WH01 - Wehr Kuckuksmühle bei Krottorf

Beschreibung
-Rest-Wehrabsturz 0,7 m

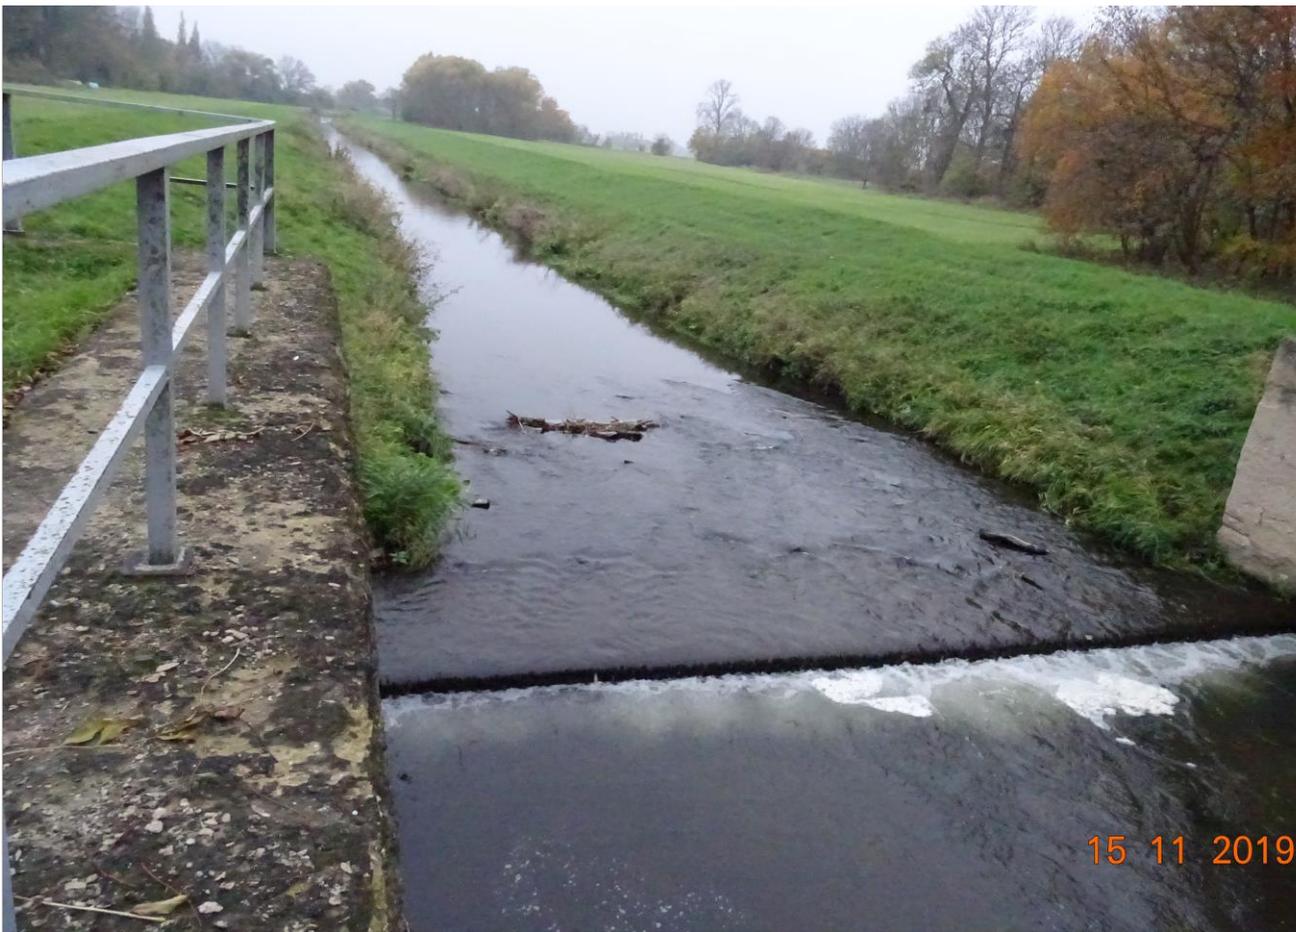
HOL WH03 - Sohlabsturz, Nienhagen 2

Beschreibung
-Sohlabsturz ca. 0,5m

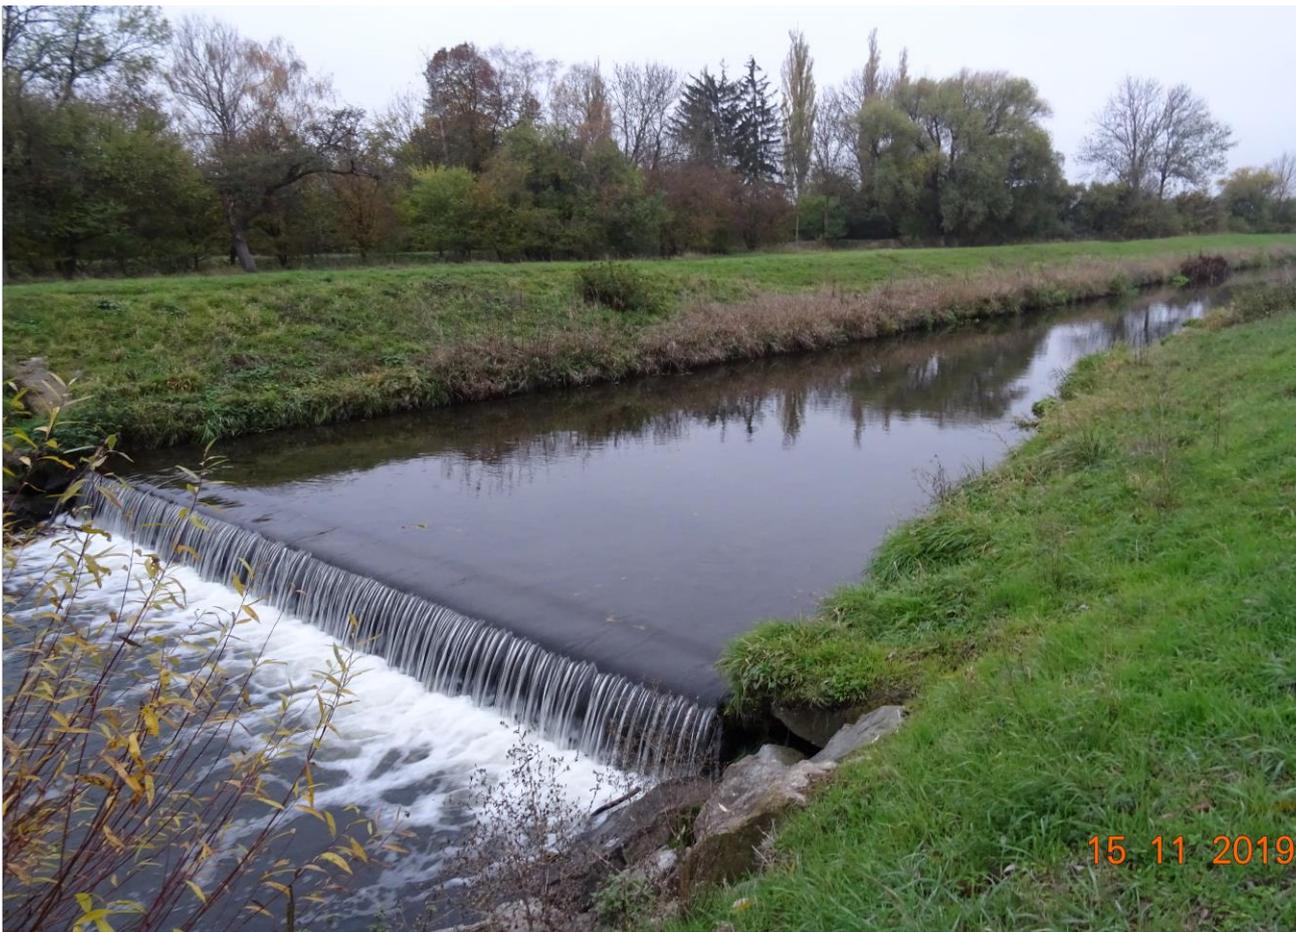
HOL WH04 - Sohlabsturz, Nienhagen 3

Beschreibung
-Sohlabsturz ca. 0,5m

Ökol. Durchgängigkeit
Ist ökologisch nicht durchgängig -

- Maßnahme: Umbau in Sohlgleite, wg. OW-Grabenausleitung, OW-Pegelstation & Böschungsstandsicherheit
- Kolkstrukturen mit Wassertiefen 60-70cm (besser 1m) sollten geschaffen, erhalten bzw. mindestens ersetzt werden, für Überwinterungshabitate für Salmonide und Weißfische (Anm. Hr. Kammerad)
- Maßnahme in linearer Maßnahme HOL_PA02 integriert.

Umbau in Sohlgleite

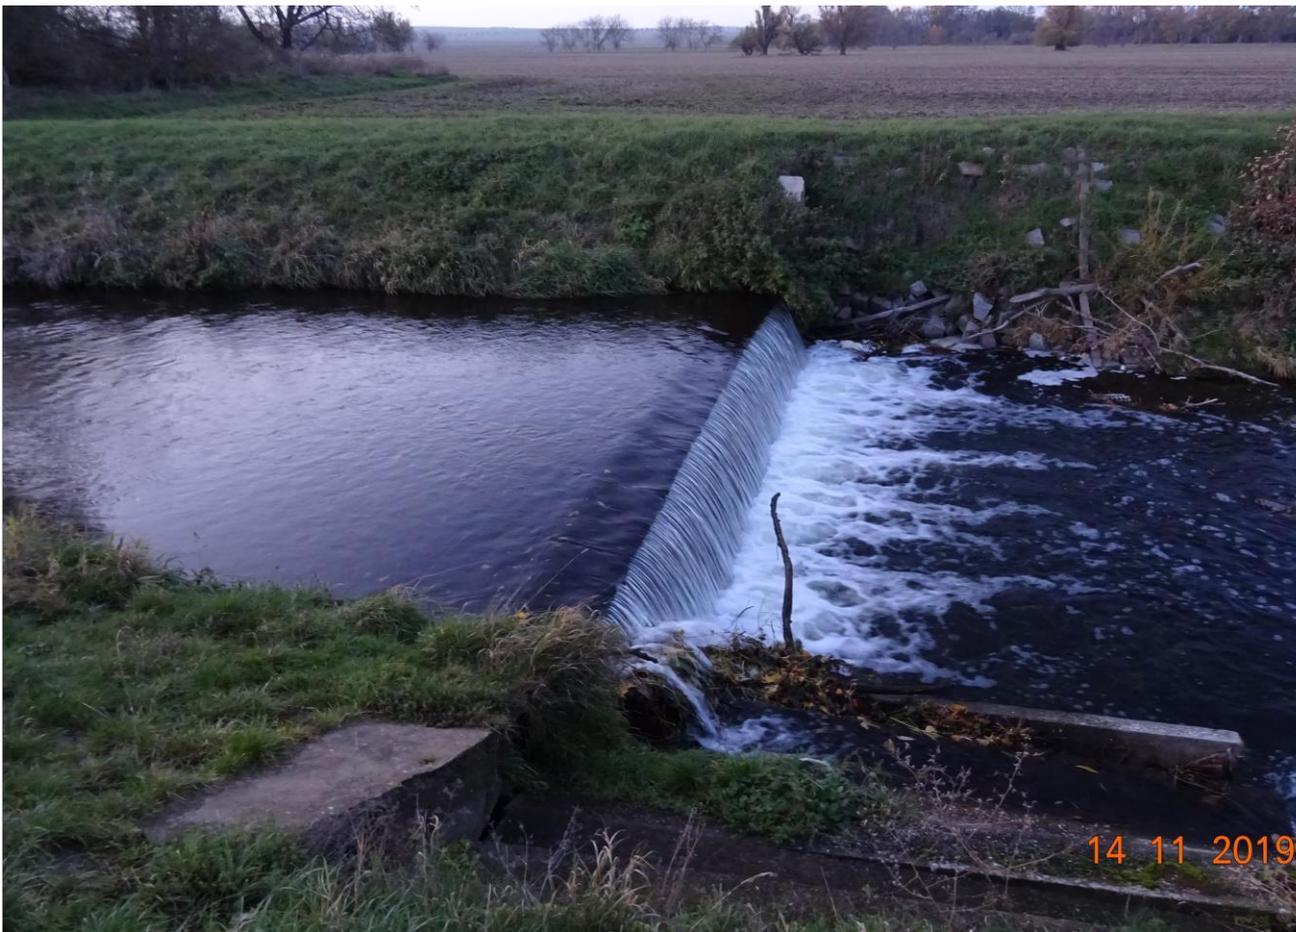
HOL WH05 - Sohlabsturz, Emersleben 4

Beschreibung
-Sohlabsturz ca. 0,5m

Ökol. Durchgängigkeit
Ist ökologisch nicht durchgängig -

-Maßnahme: Umbau in Sohlgleite wg. Standsicherheit Böschung/Deich, ggf. Laufverlängerung
- Kolkstrukturen mit Wassertiefen 60-70cm (besser 1m) sollten geschaffen, erhalten bzw. mindestens ersetzt werden, für Überwinterungshabitate für Salmonide und Weißfische (Anm. Hr. Kammerad)
- Maßnahme in linearer Maßnahme HOL_PA02 integriert.

Umbau in Sohlgleite

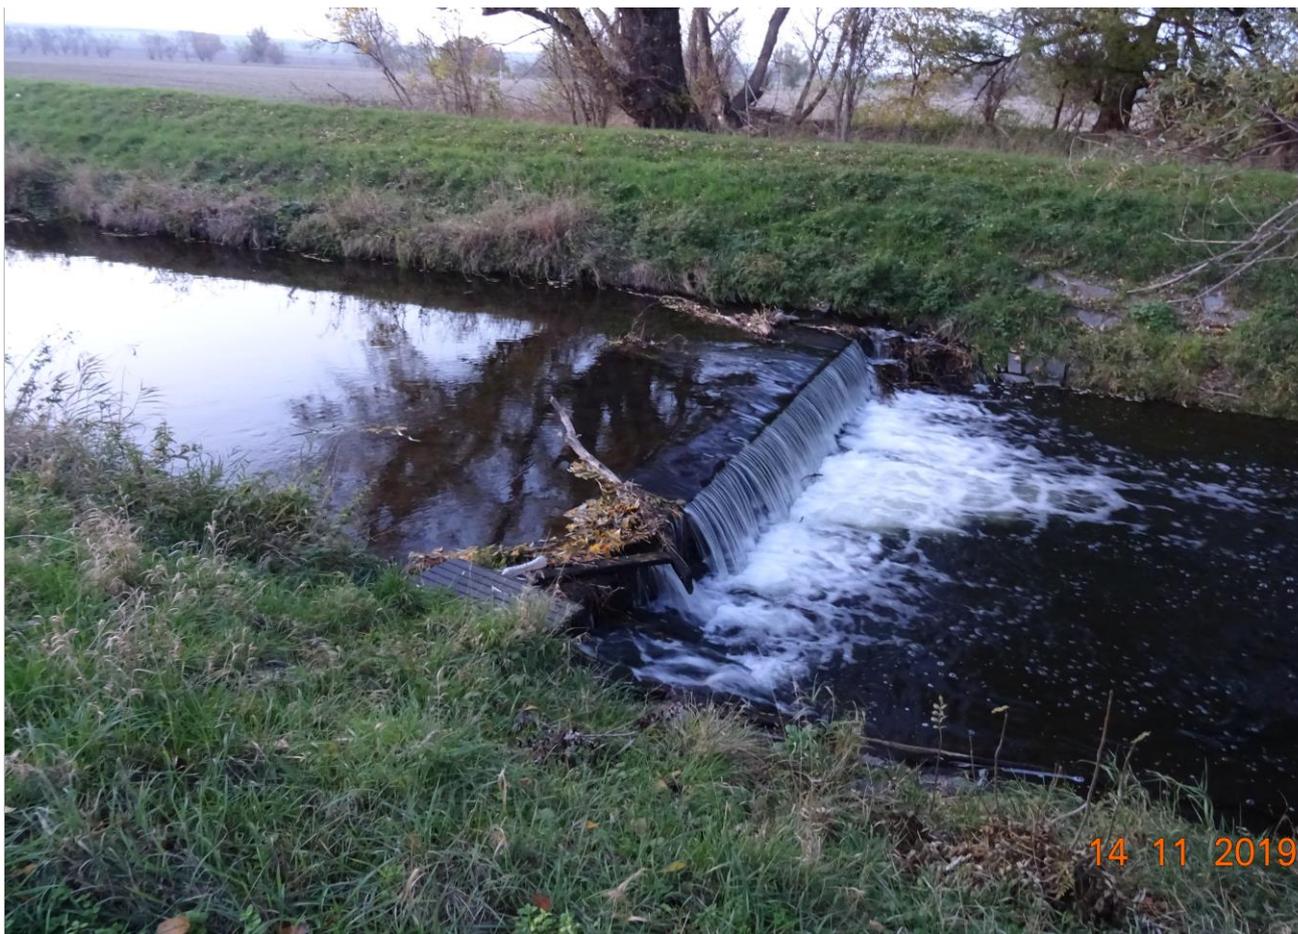
HOL WH06 - Sohlabsturz,Emersleben 5

Beschreibung
-Sohlabsturz ca. 0,5m

Ökol. Durchgängigkeit
Ist ökologisch nicht durchgängig
-

- Maßnahme: Umbau in Sohlgleite wg. Standsicherheit Böschung/Deich
- Kolkstrukturen mit Wassertiefen 60-70cm (besser 1m) sollten geschaffen, erhalten bzw. mindestens ersetzt werden, für Überwinterungshabitate für Salmonide und Weißfische (Anm. Hr. Kammerad)
- Maßnahme in linearer Maßnahme HOL_PA02 integriert.

Umbau in Sohlgleite

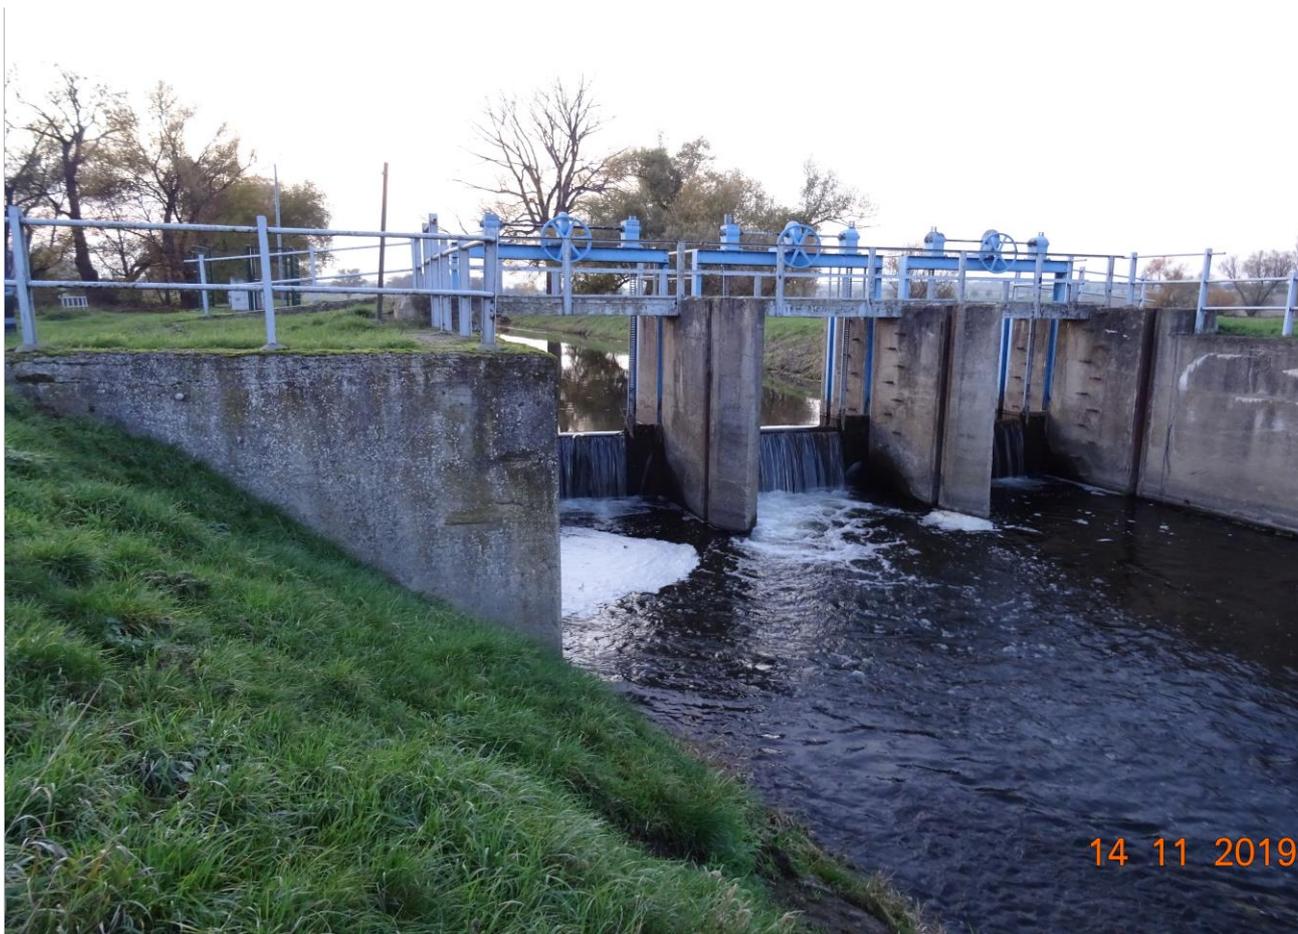
HOL WH07 - Wehr Emersleben

Beschreibung
-Schütz mit drei Verschlüssen

Ökol. Durchgängigkeit
Ist ökologisch nicht durchgängig
-

-Schlitzpass statt Sohlgleite als Vorzugsvariante, eine Sohlgleite wäre nur bei einer Deichrückverlegung in Acker und erheblicher Lauf-Aufweitung hochwasserneutral machbar
- Maßnahme: Es bleibt zu prüfen, ob eine Aufstauhöhe zum Abschlag in den Salzgraben erhalten bleiben muss. Speisung Salzgraben ggf. über Abschlag oberstrom bei Fl.-km 6+080 ausreichend.

integrierter techn. FAA

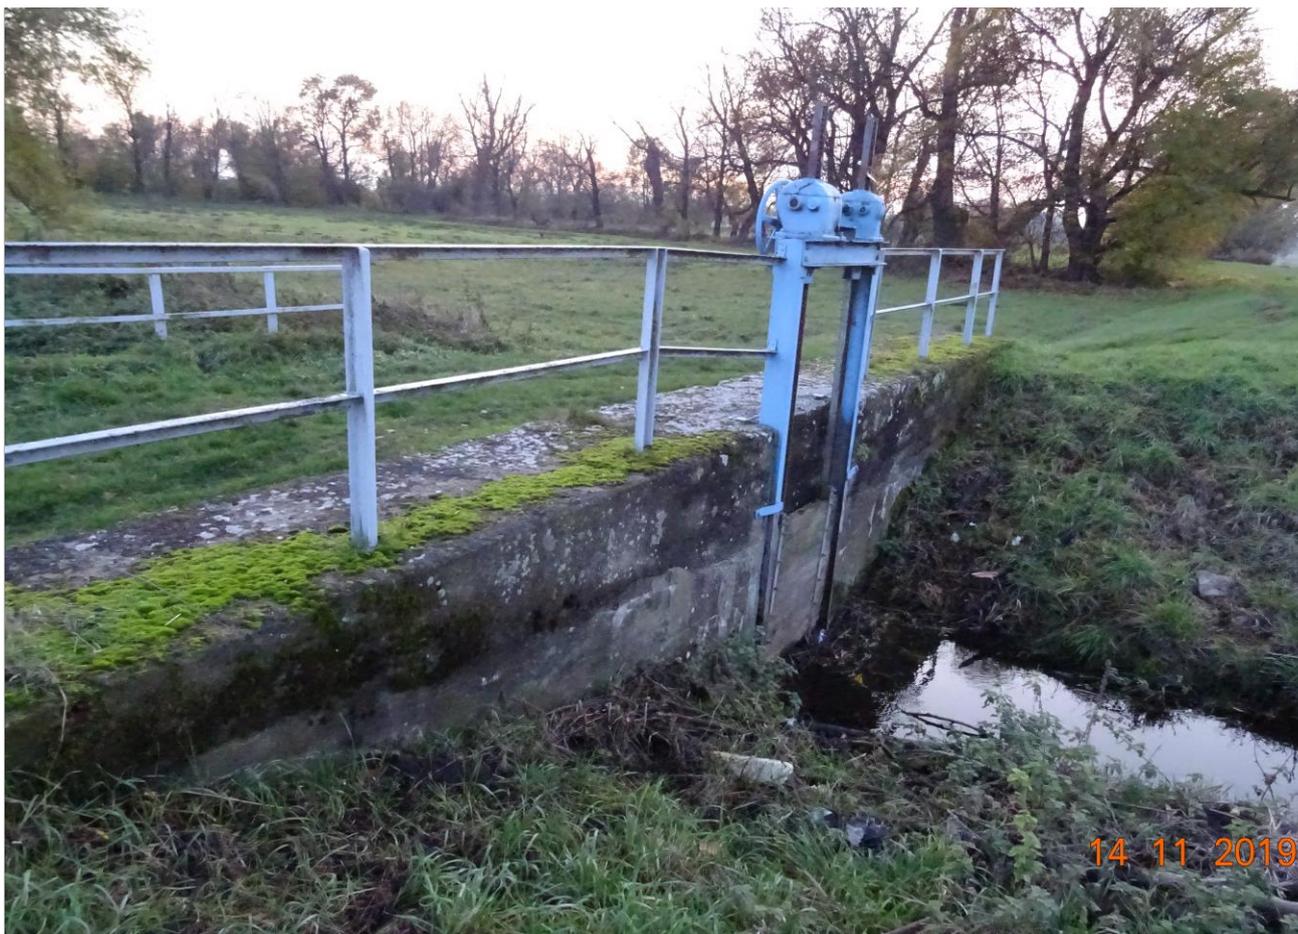
HOL WH08 - Schütz Salzgraben

Beschreibung
-Bauwerk im Nebenschluss. Abschlag in den Salzgraben. Bewegliches Schütz.

Ökol. Durchgängigkeit
Ist ökologisch nicht durchgängig -Durchgängigkeit der Holtemme gegeben, da Bauwerk im Nebenschluss

Vorzugsvariante
Keine Maßnahme vorgesehen

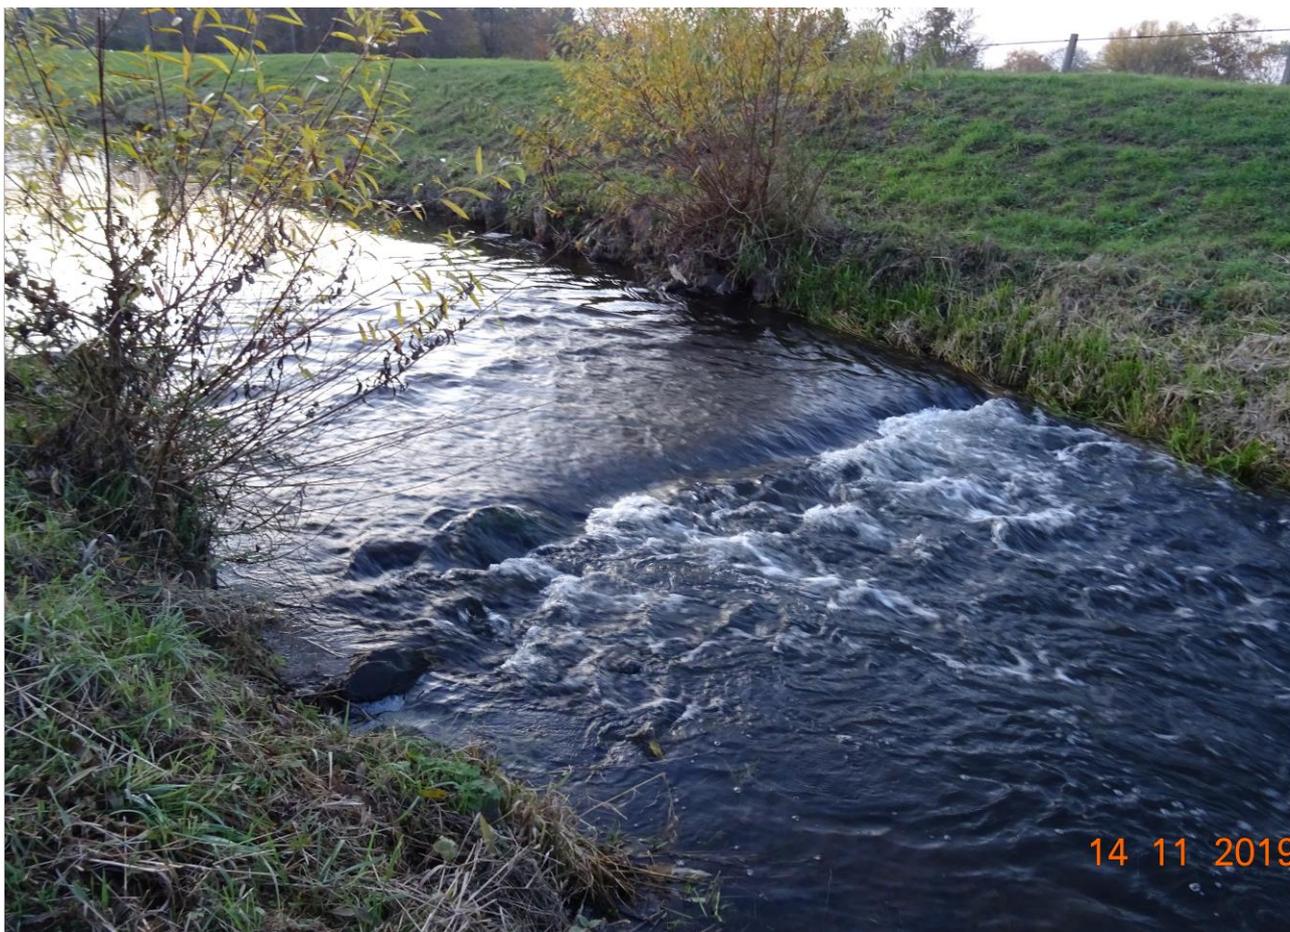
HOL WH09 - Sohlabsturz, zw. Groß Quenstedt und Emersleben

Beschreibung
-Sohlabsturz von ca. 0,3m

Ökol. Durchgängigkeit
Ist ökologisch eingeschränkt durchgängig
-Sohlbefestigung

Bemerkung
-Maßnahme: Sohlgleite, ein Rückbau ist wg. Böschungsstandsicherheit und Brückensohlhöhe oh. nicht möglich - Kolkstrukturen mit Wassertiefen 60-70cm (besser 1m) sollten geschaffen, erhalten bzw. mindestens ersetzt werden, für Überwinterungshabitate für Salmonide und Weißfische (Anm. Hr. Kammerad) - Maßnahme in linearer Maßnahme HOL_PA02 integriert.

Vorzugsvariante
Umbau in Sohlgleite

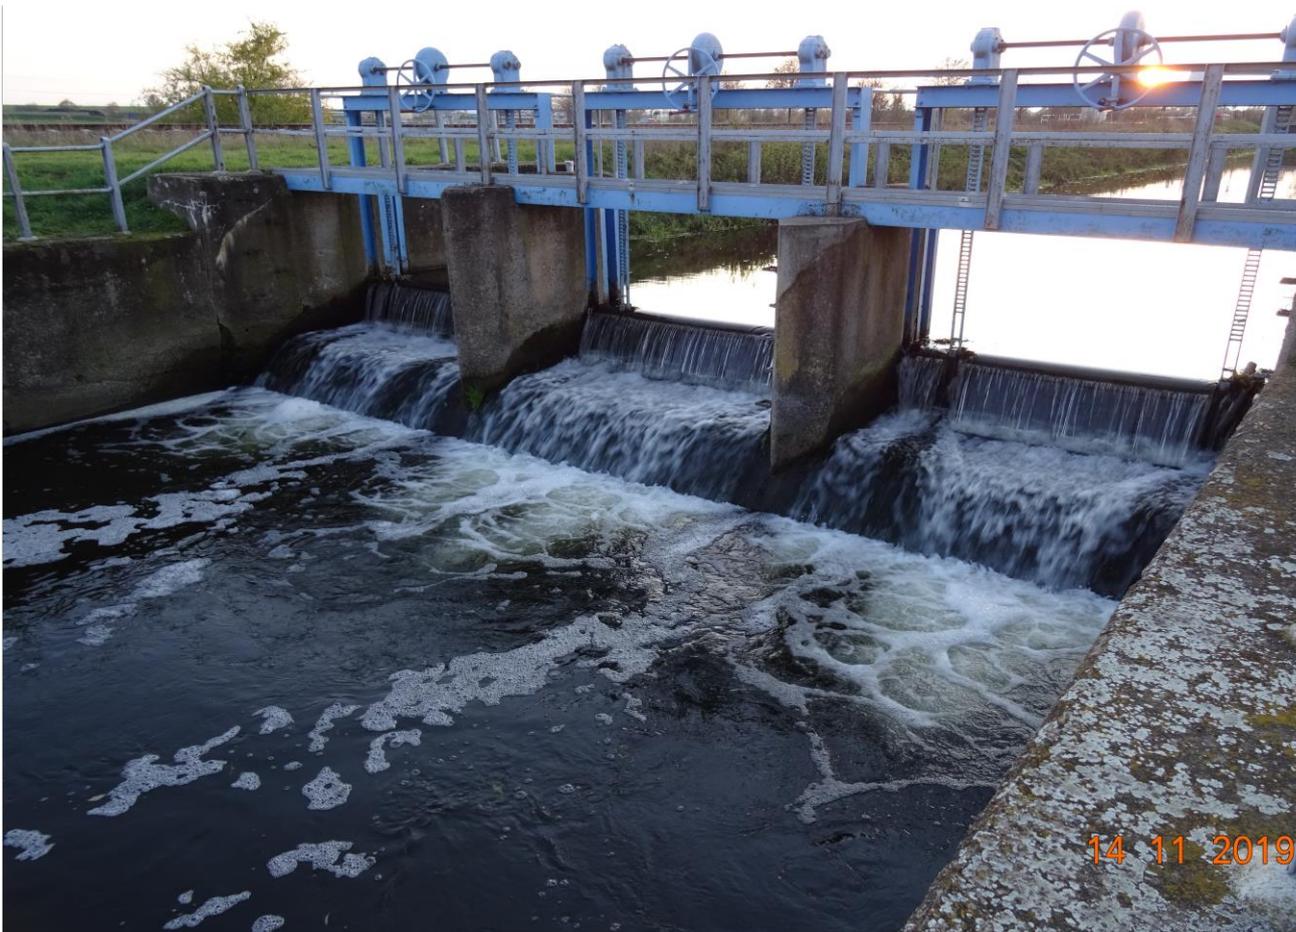
HOL WH10 - Wehr Groß Quenstedt

Beschreibung
-Schütz mit drei Verschlüssen

Ökol. Durchgängigkeit
Ist ökologisch nicht durchgängig
-

-Maßnahme ist in linearer Maßnahme HOL_PA03 integriert. Beinhaltet Studie zur Umgestaltung des Gewässerknötens
--

-V1: Vorzugsvariante: Schlitzpass, da Rückbau wg. OW Mühlgrabenausleitung nicht realisierbar; Lauf-Aufweitung für HQ-neutrale Sohlgleite zwischen Deich und DB-Gleisen nicht machbar
--

integrierter techn. FAA

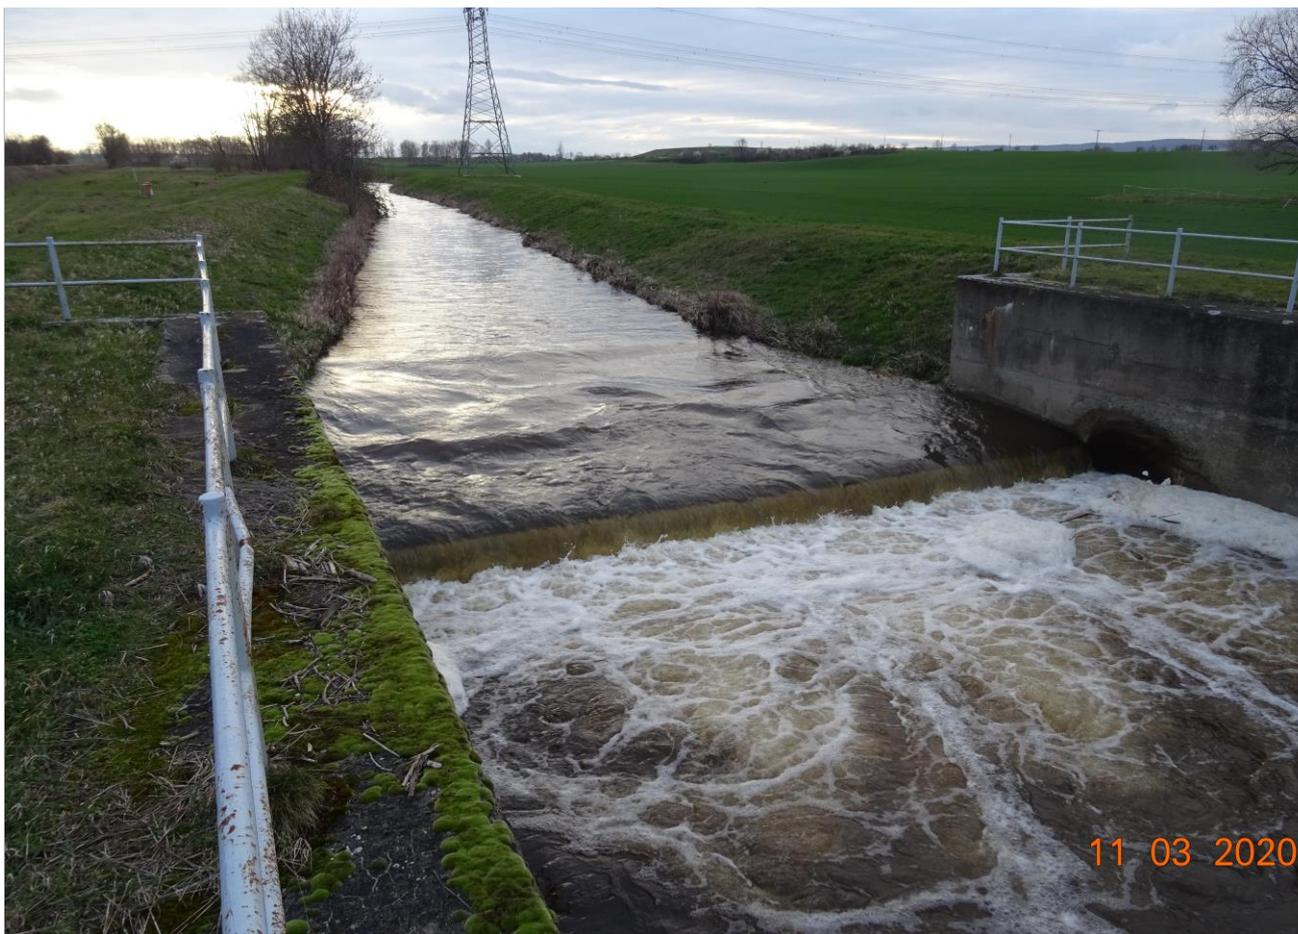
HOL WH11 - Sohlschwelle oh. Groß Quenstedt

Beschreibung
-Sohlschwelle

Ökol. Durchgängigkeit
Ist ökologisch nicht durchgängig -12m lange Betonsohle, Absturz ca. 0,5m

- Maßnahme: Umbau in Sohlgleite wg. Standsicherheit Böschung/Deich sofern Ablachung Verwallung nicht möglich
- Umsetzung im Rahmen der Abflachen der linksseitigen Verwallung (hwrmp_hol_02_M1_10_82).
- Kolkstrukturen mit Wassertiefen 60-70cm (besser 1m) sollten geschaffen, erhalten bzw. mindestens ersetzt werden, für Überwinterungshabitate für Salmonide und Weißfische (Anm. Hr. Kammerad)
- Maßnahme ist in lineare Maßnahme HOL_PA03 integriert.

Umbau in Sohlgleite
