A WH01 - Bauwerksname unbekannt

Verortung		Bauwerkskennungen	
Gewässername	Assebach	Bauwerkskategorie	Wehr/Stauanlage
OWK	SAL17OW37-00	Bauwerksbezeichnung LHW	56868-0009
Gewässerordnung	2	Wanderhindernis Code	A_WH01
Fl.-km.	0+812	QBW ID	51
Koordinaten	E644279 N5754920

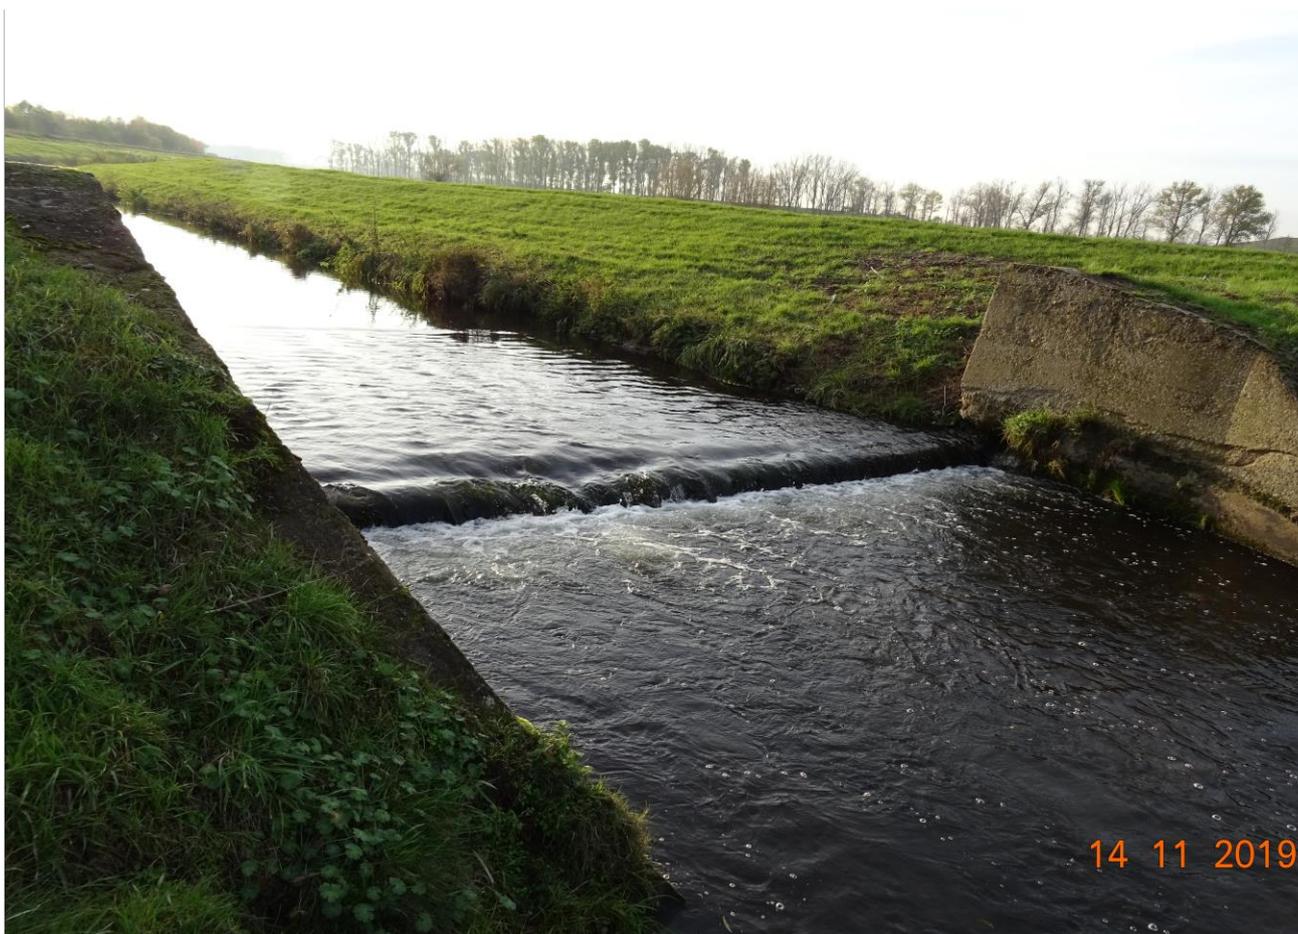
HOL WH12 - Sohlabsturz Entlaster, oberh. Groß Quenstedt 1

Beschreibung
-Sohlabsturz von ca. 0,5m

Ökol. Durchgängigkeit
Ist ökologisch nicht durchgängig -Sohle befestigt

Bemerkung
-Maßnahme: Sohlgleite, oder Rückbau mit Laufverlängerung - Keine Maßnahme erforderlich, sofern umsetzung lineare Maßnahme HOL_PA04 Anbindung Alte Holtemme erfolgt. - Kolkstrukturen mit Wassertiefen 60-70cm (besser 1m) sollten geschaffen, erhalten bzw. mindestens ersetzt werden, für Überwinterungshabitate für Salmonide und Weißfische (Anm. Hr. Kammerad) - Wiederherstellung der ökologischen Durchgängigkeit an der Holtemme östlich von Klein Quenstedt; Ursprüngliche Gewässerlauf soll wieder als Hauptlauf fungieren

Vorzugsvariante
Umgehung durch Anbindung Altarm

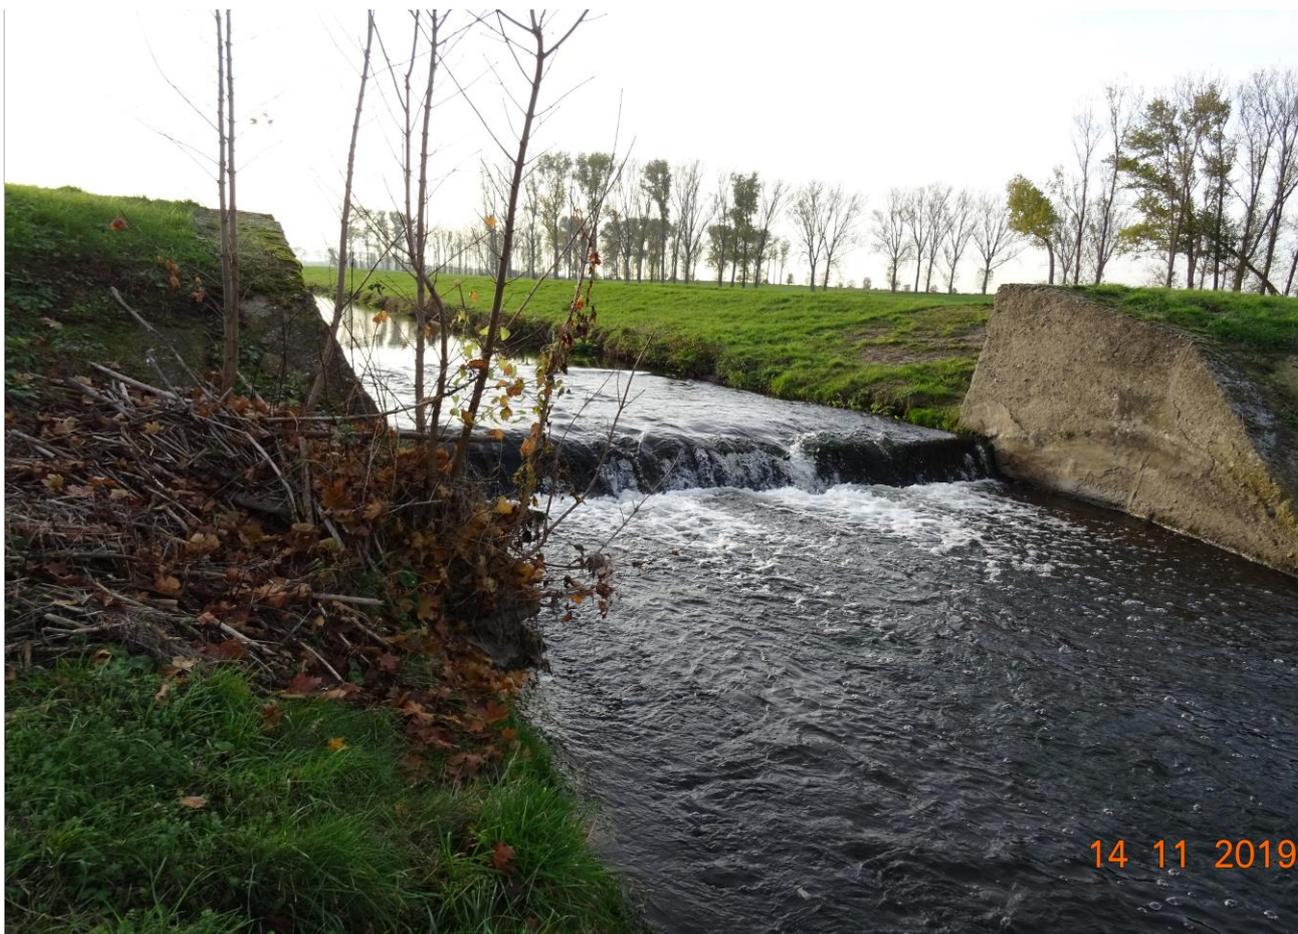
HOL WH13 - Sohlabsturz Entlaster, oberh. Groß Quenstedt 1

Beschreibung
-Sohlabsturz von ca. 0,5m

Ökol. Durchgängigkeit
Ist ökologisch nicht durchgängig -Sohle befestigt

Bemerkung
-Maßnahme: Umbau in Sohlgleite wg. Standsicherheit Böschung/Deich - Kolkstrukturen mit Wassertiefen 60-70cm (besser 1m) sollten geschaffen, erhalten bzw. mindestens ersetzt werden, für Überwinterungshabitate für Salmonide und Weißfische (Anm. Hr. Kammerad) - Bezeichnung GURP Holtemme: Absturz Entlaster 3 - Keine Maßnahme erforderlich, sofern umsetzung lineare Maßnahme HOL_PA04 Anbindung Alte Holtemme erfolgt.

Vorzugsvariante
Umgehung durch Anbindung Altarm

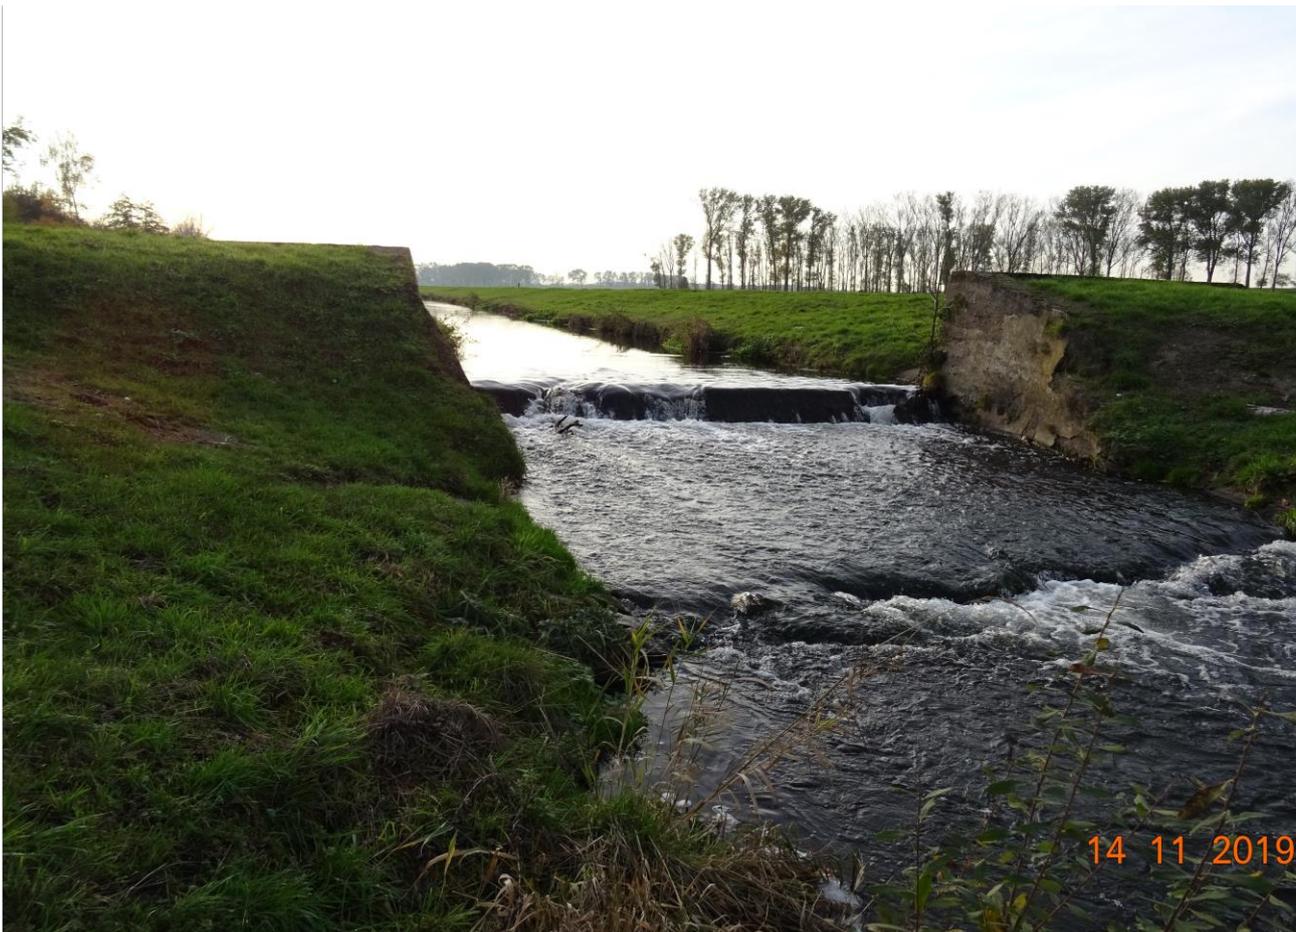
HOL WH14 - Absturz Entlaster 4

Beschreibung
-Sohlschwelle

Ökol. Durchgängigkeit
Ist ökologisch eingeschränkt durchgängig -Betonsohle mit Absturz, 30cm, selektiv passierbar

-Maßnahme: Umbau in Sohlgleite wg. Standsicherheit Böschung/Deich
- Kolkstrukturen mit Wassertiefen 60-70cm (besser 1m) sollten geschaffen, erhalten bzw. mindestens ersetzt werden, für Überwinterungshabitate für Salmonide und Weißfische (Anm. Hr. Kammerad)
- Bezeichnung GURP Holtemme: Absturz Entlaster 4
- Keine Maßnahme erforderlich, sofern umsetzung lineare Maßnahme HOL_PA04 Anbindung Alte Holtemme erfolgt.

Umgehung durch Anbindung Altarm

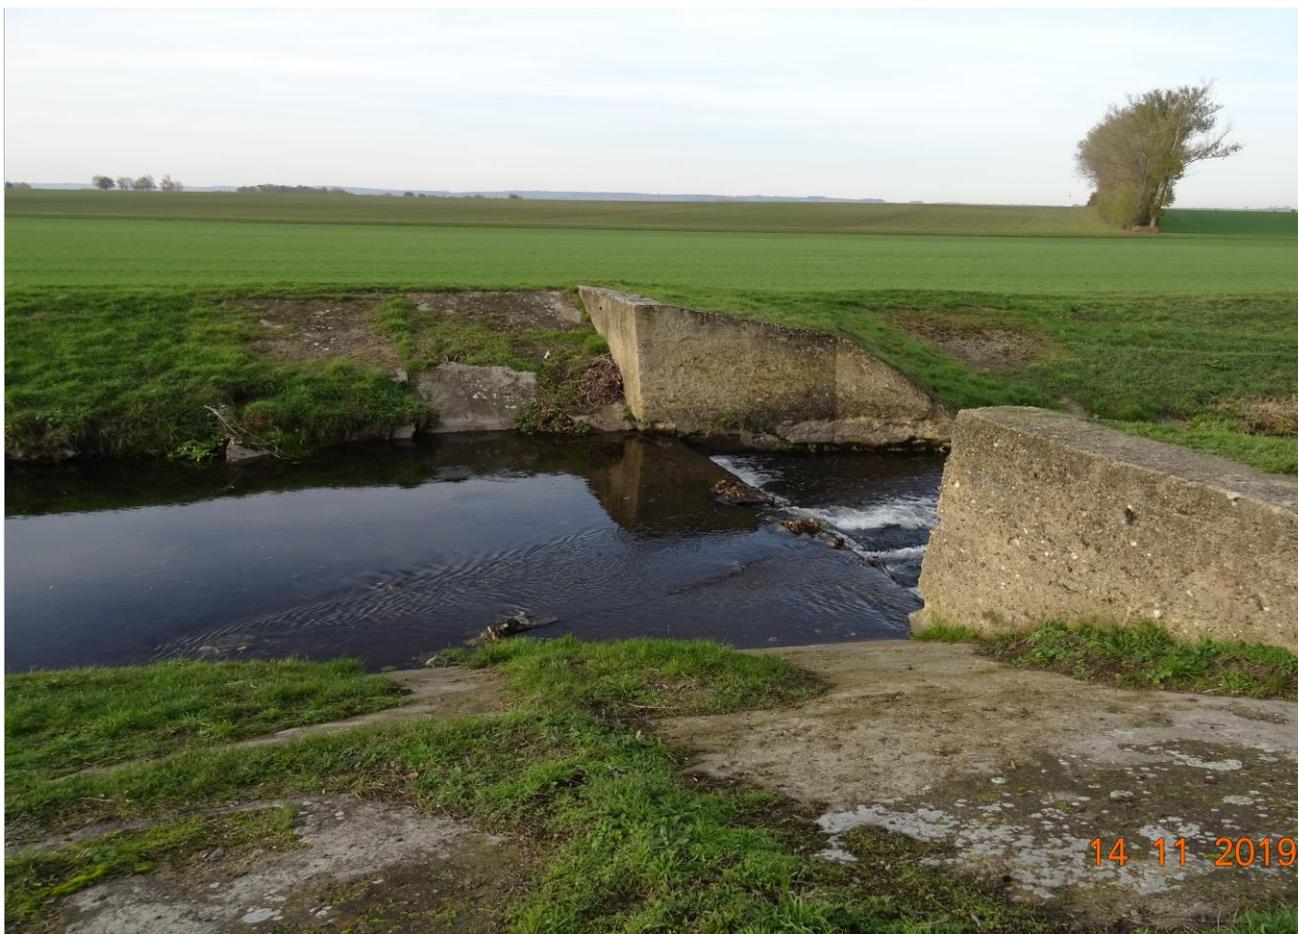
HOL WH15 - Sohlabsturz Entlaster, am Bad 12

Beschreibung
-Sohlabsturz von ca. 0,5m

Ökol. Durchgängigkeit
Ist ökologisch nicht durchgängig -Sohle befestigt

-Maßnahme: Sohlgleite, Rückbau wg. Standsicherheit der Böschung nicht machbar
- Kolkstrukturen mit Wassertiefen 60-70cm (besser 1m) sollten geschaffen, erhalten bzw. mindestens ersetzt werden, für Überwinterungshabitate für Salmonide und Weißfische (Anm. Hr. Kammerad)
- Bezeichnung GURP Holtemme: Absturz Entlaster 5
- Keine Maßnahme erforderlich, sofern umsetzung lineare Maßnahme HOL_PA04 Anbindung Alte Holtemme erfolgt.

Umgehung durch Anbindung Altarm

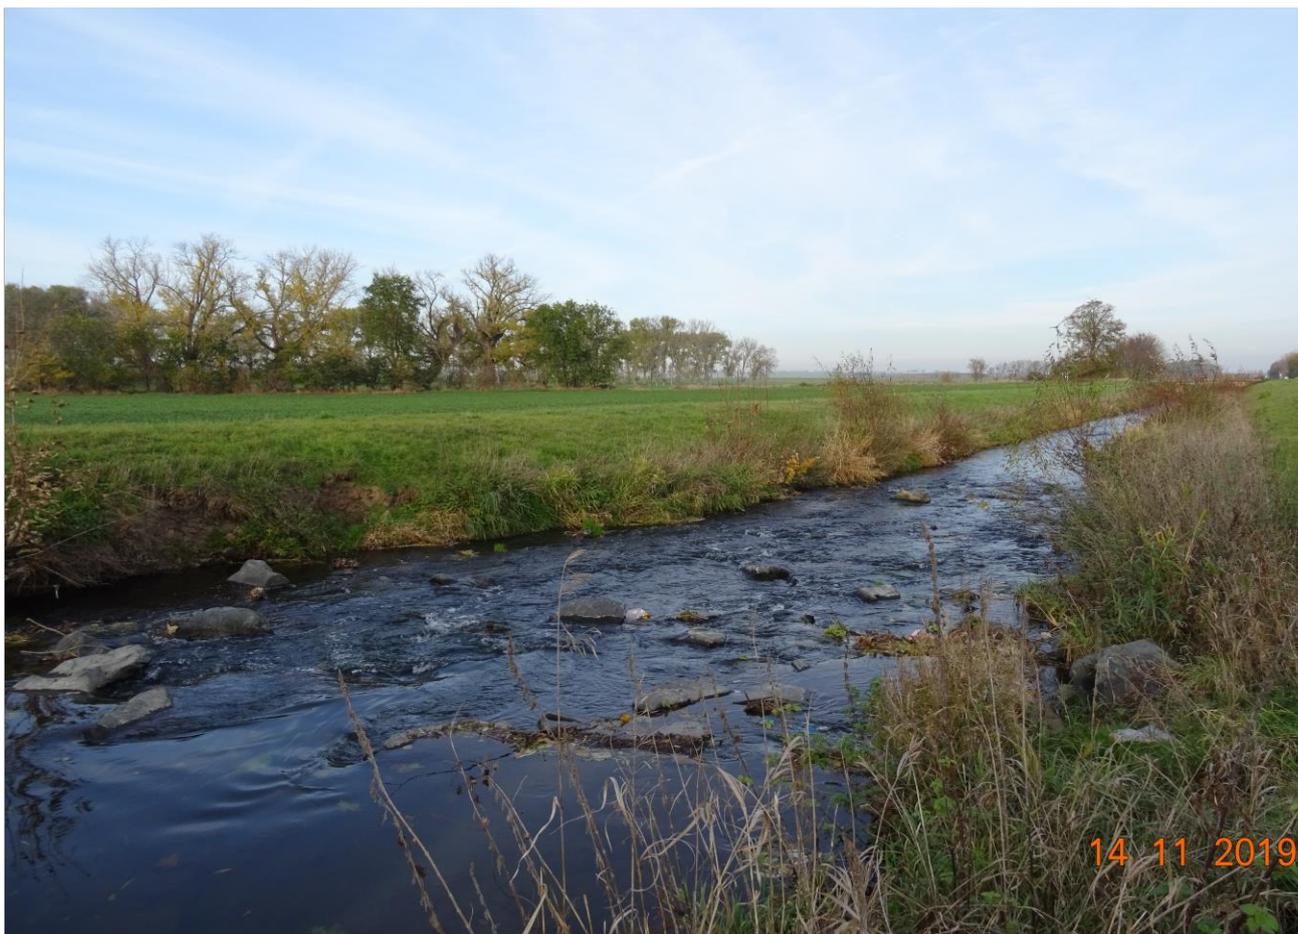
HOL WH16 - Sohlgleite Entlaster;unterh. Alte Holtemme 13

Beschreibung
-Sohlgleite rau

Ökol. Durchgängigkeit
Ist ökologisch eingeschränkt durchgängig
-

Umgehung durch Anbindung Altarm

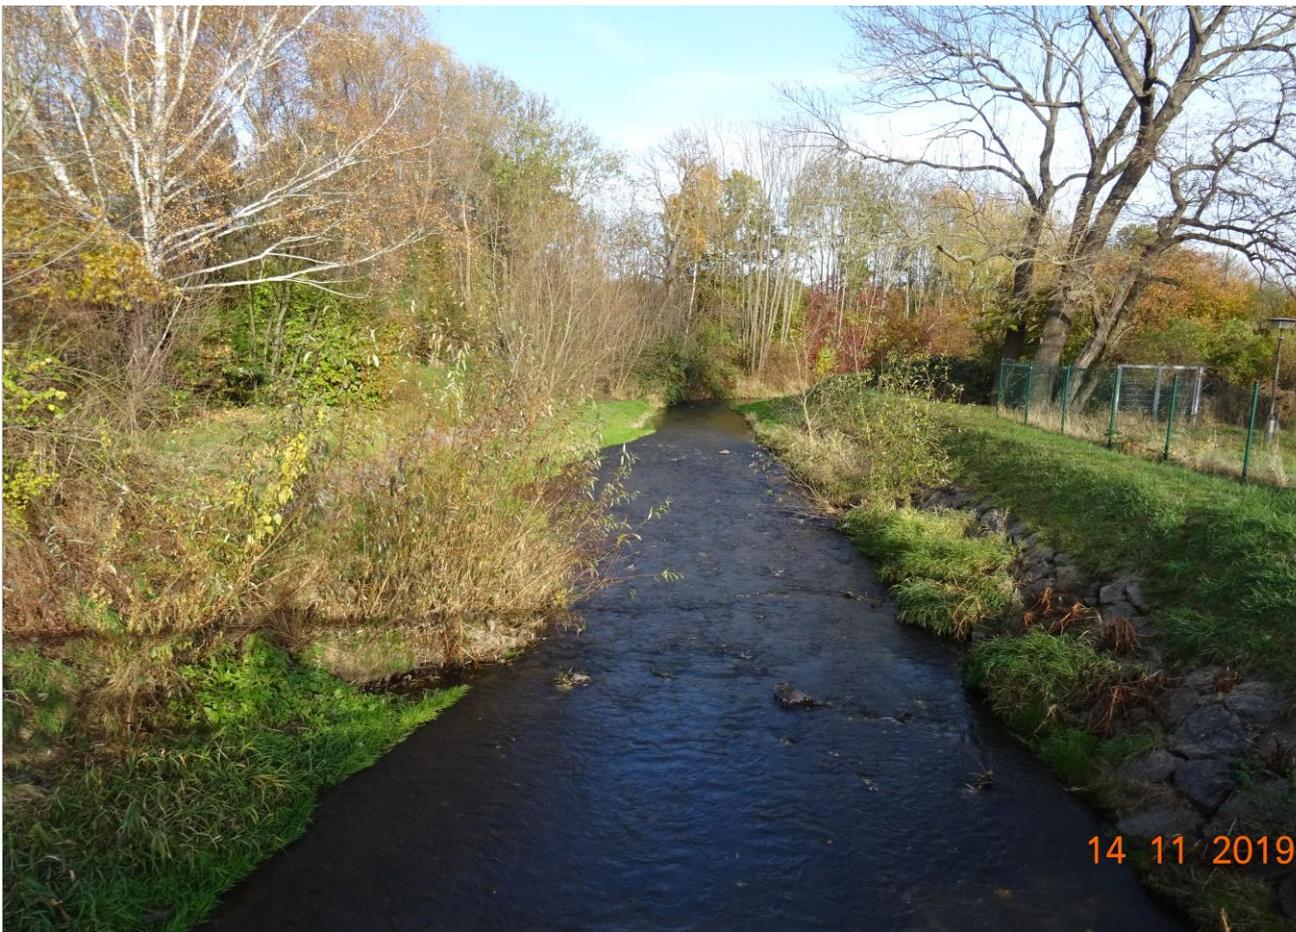
HOL WH18 - Wehr Rabahne Halberstadt

Beschreibung
-Alte Wehrsohle: Rauigkeit, Mindestwasserstand fehlen

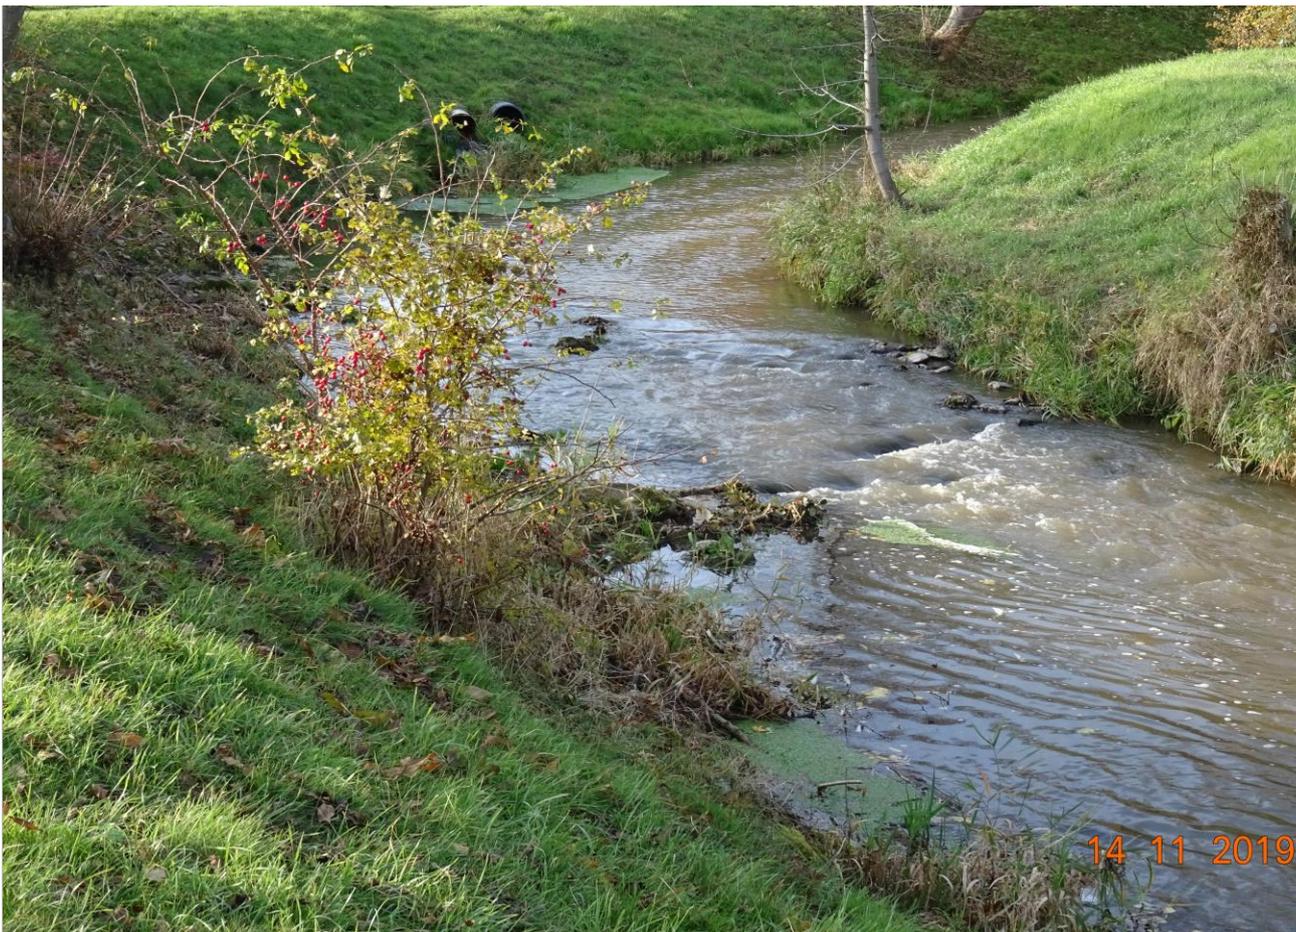
HOL WH19 - Sohlabsturz; Halberstadt

Beschreibung
-Riegel-Sohlgleite

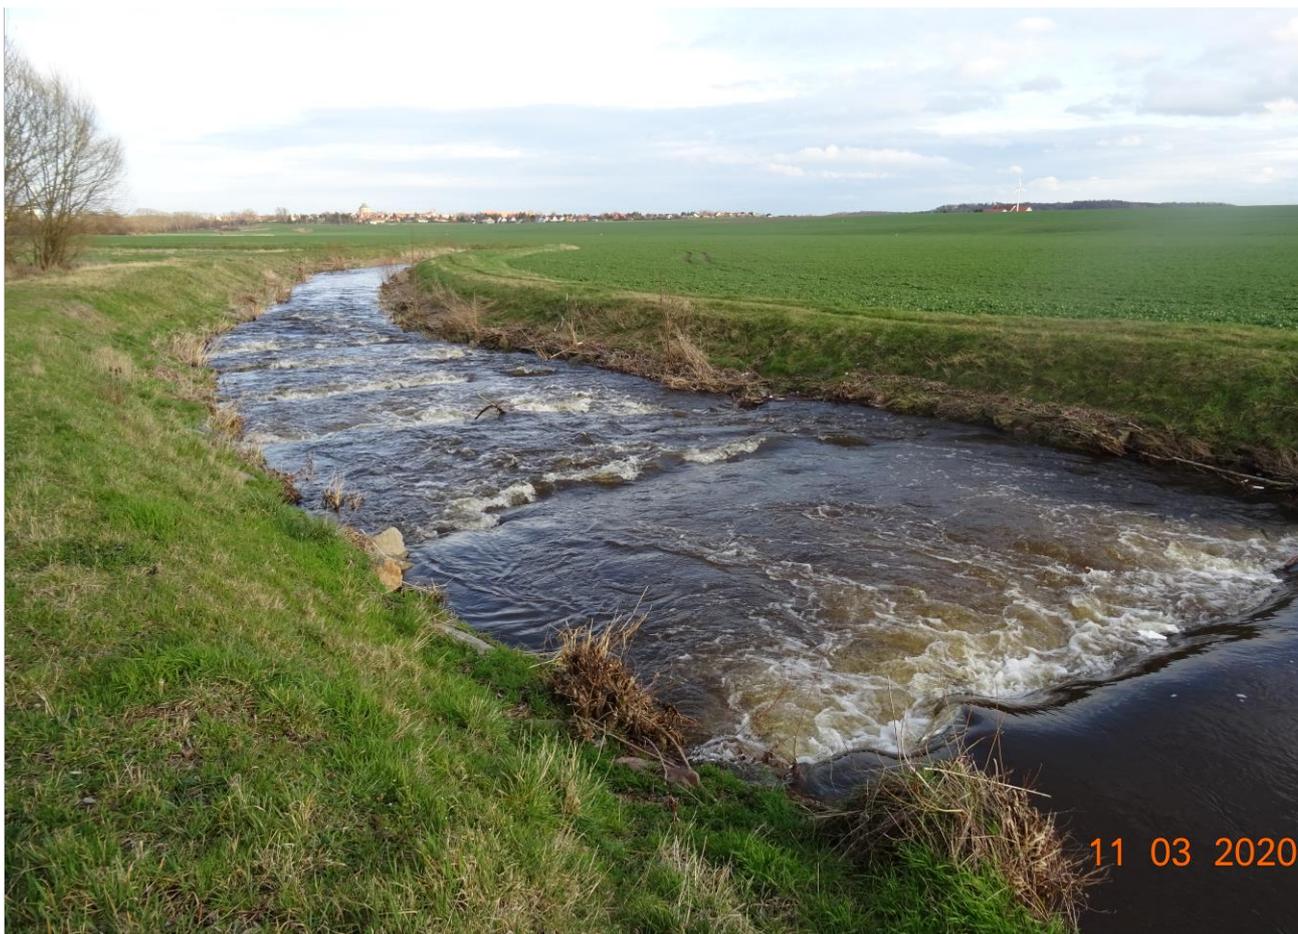
HOL WH20 - Wehr Kahmannsmühle

Beschreibung
-Riegel-Sohlgleite

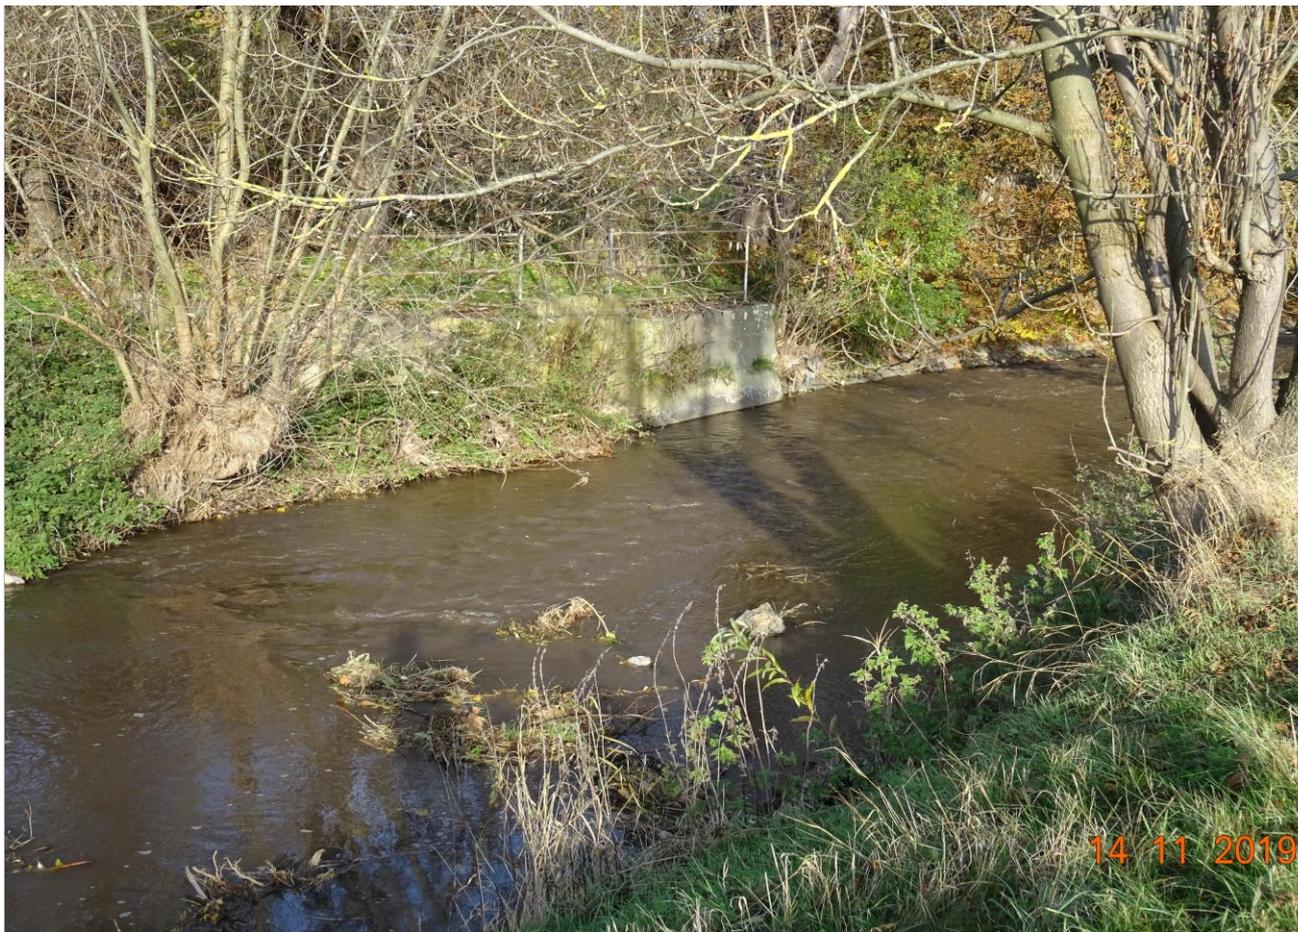
HOL WH21 - Schützentafelwehr Velthenmühle

Beschreibung
-Erhaltungszustand: Lediglich noch Wehrwangen vorhanden

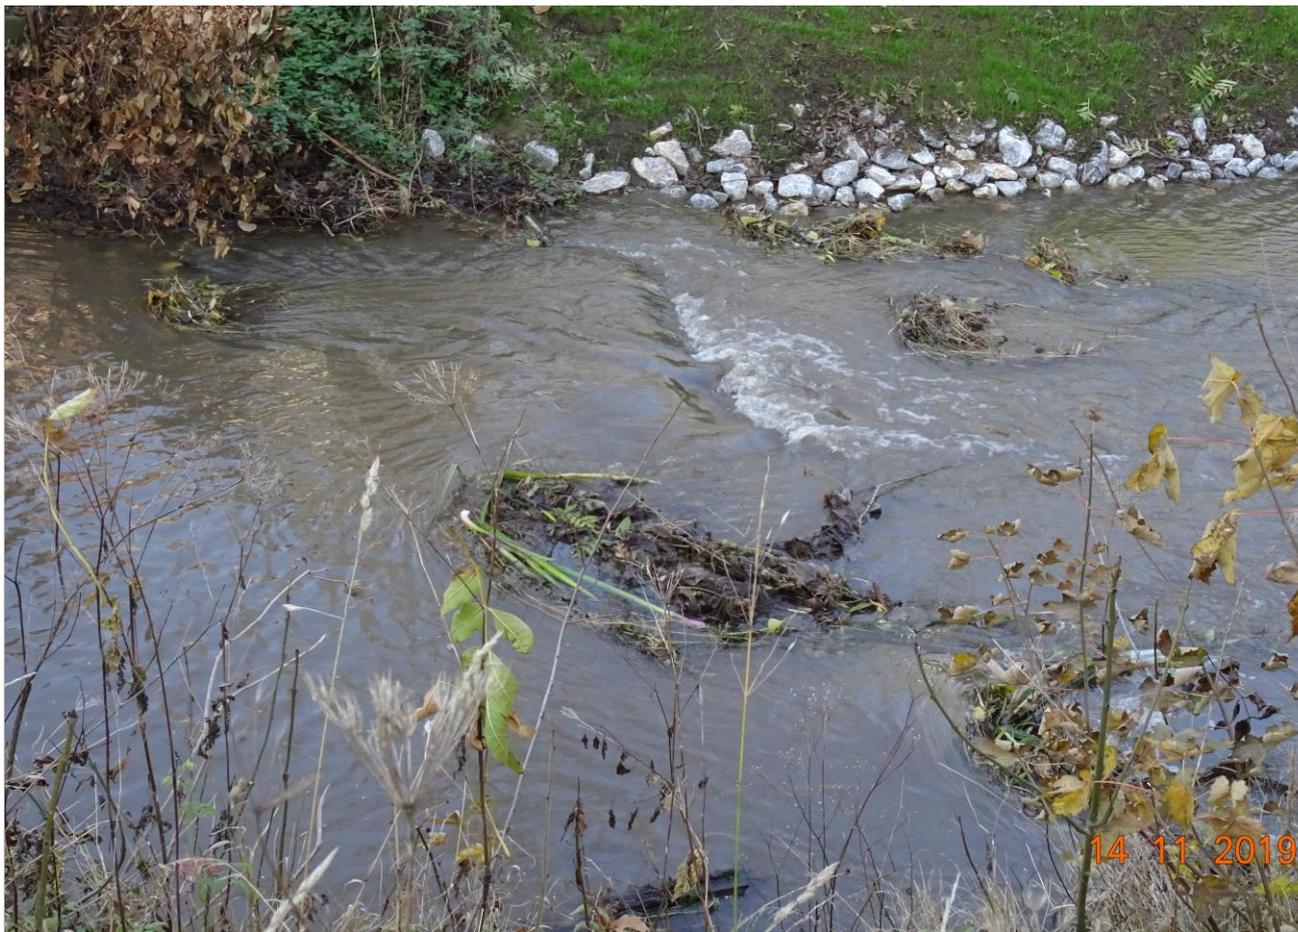
HOL WH22 - Sohlabsturz Veltenmühle

Beschreibung
-Sohlabsturz ca. 0,20m; Kaum noch sichtbar

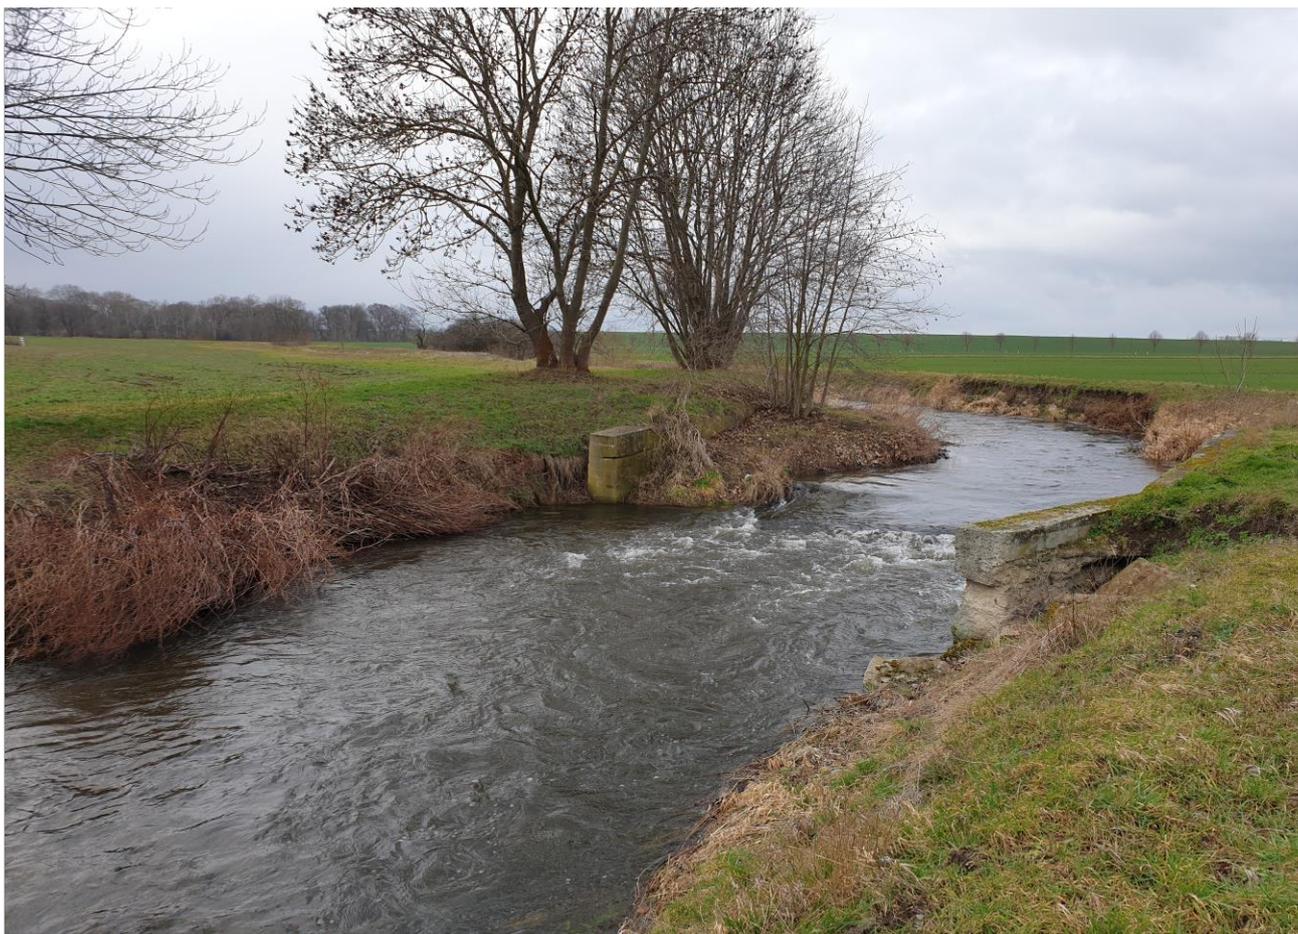
HOL WH23 - Absturz Mahndorf 1

Beschreibung
-Wehrfragment/Absturz

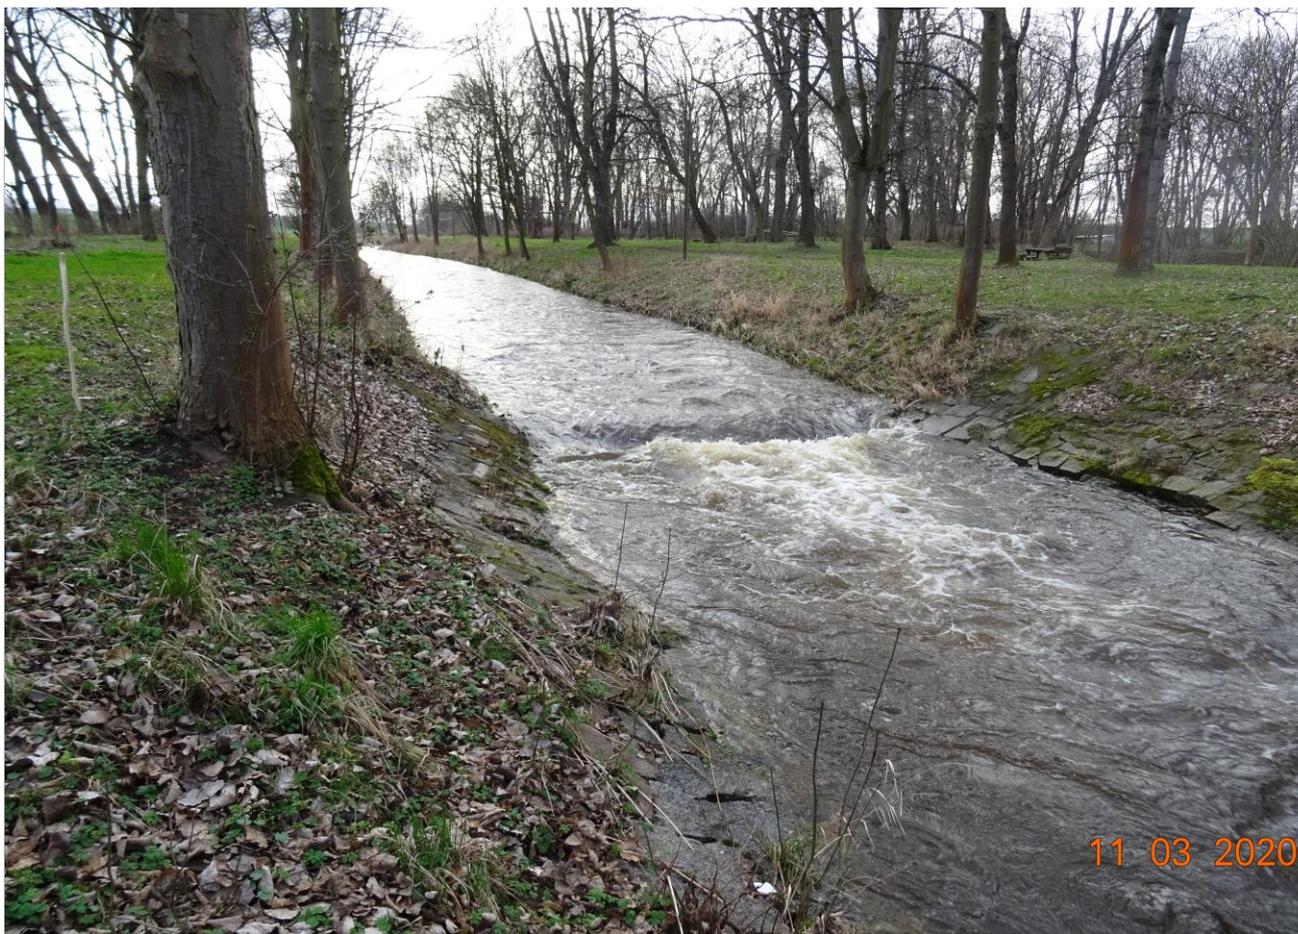
HOL WH24 - Sohlschwelle Teich Mahndorf

Beschreibung
-Sohlschwelle. Böschungsbefestigung ist stellenweise abgängig

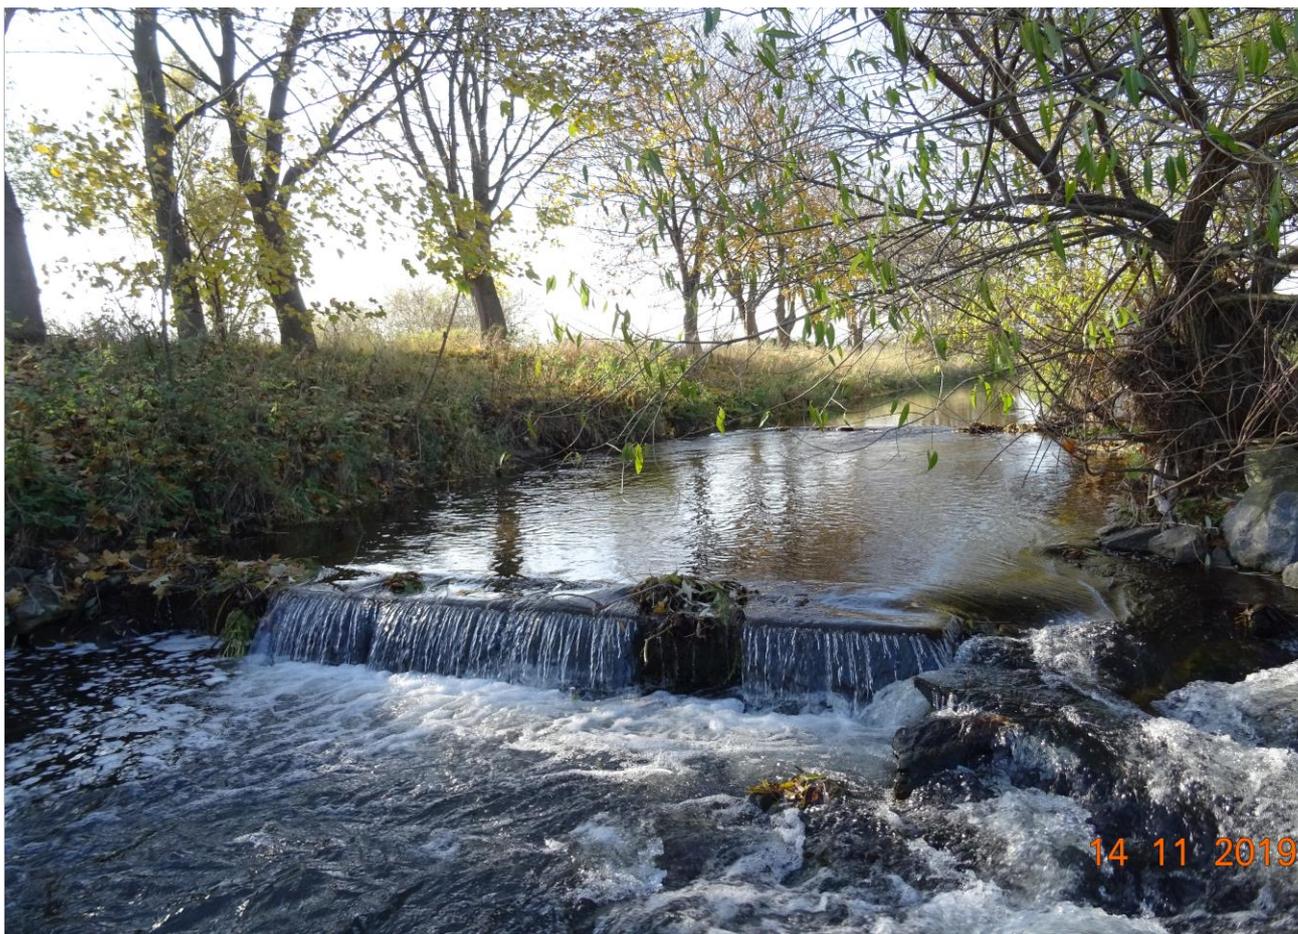
HOL WH25 - Sohlabsturz, Mahndorf 19

Beschreibung
-Sohlabsturz ca. 0,50m, mit Umlauf und Schlitzen

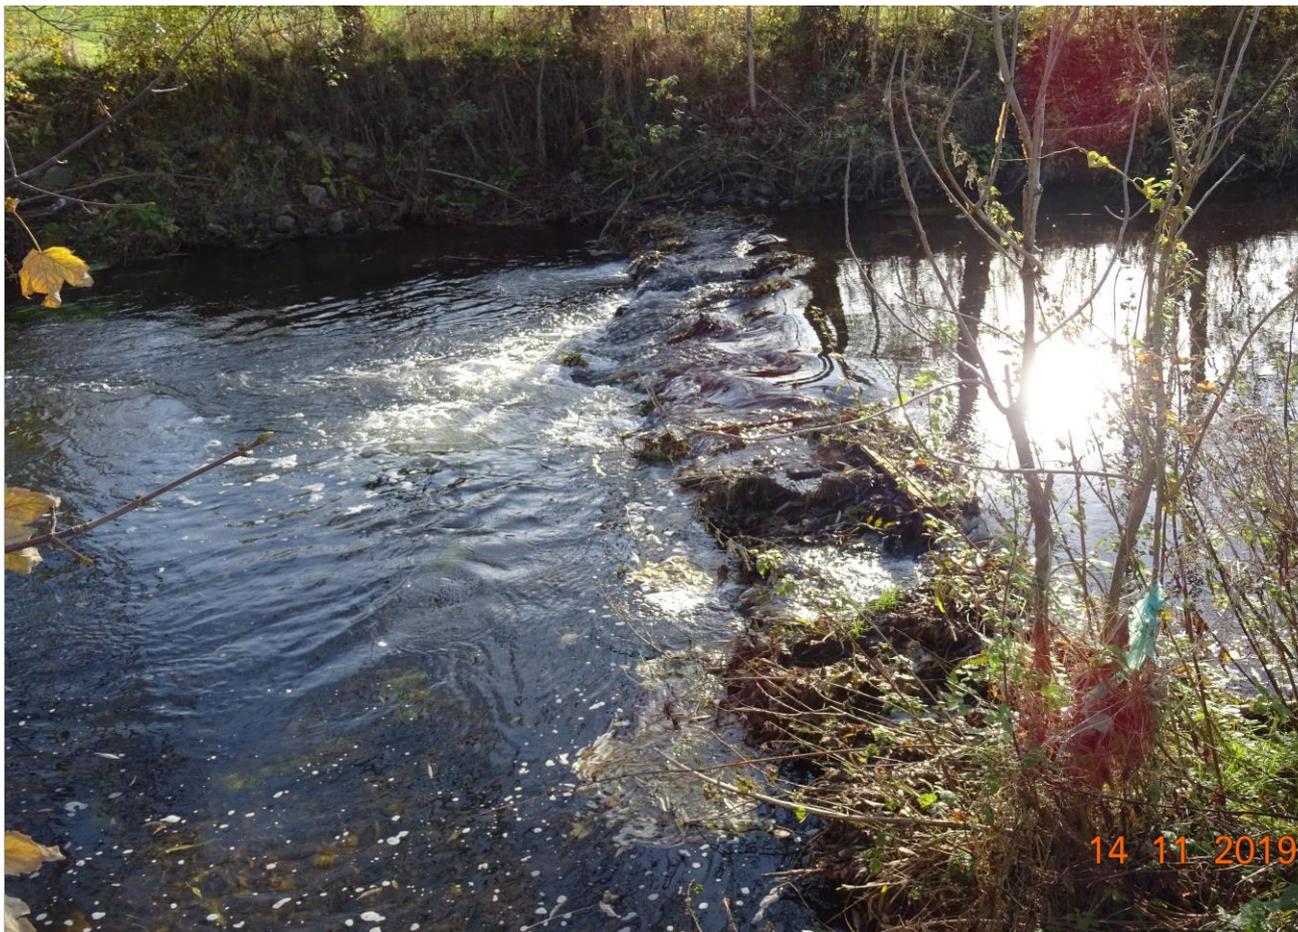
HOL WH26 - Sohlabsturz, oh. Mahndorf 20

Beschreibung
-Sohlabsturz

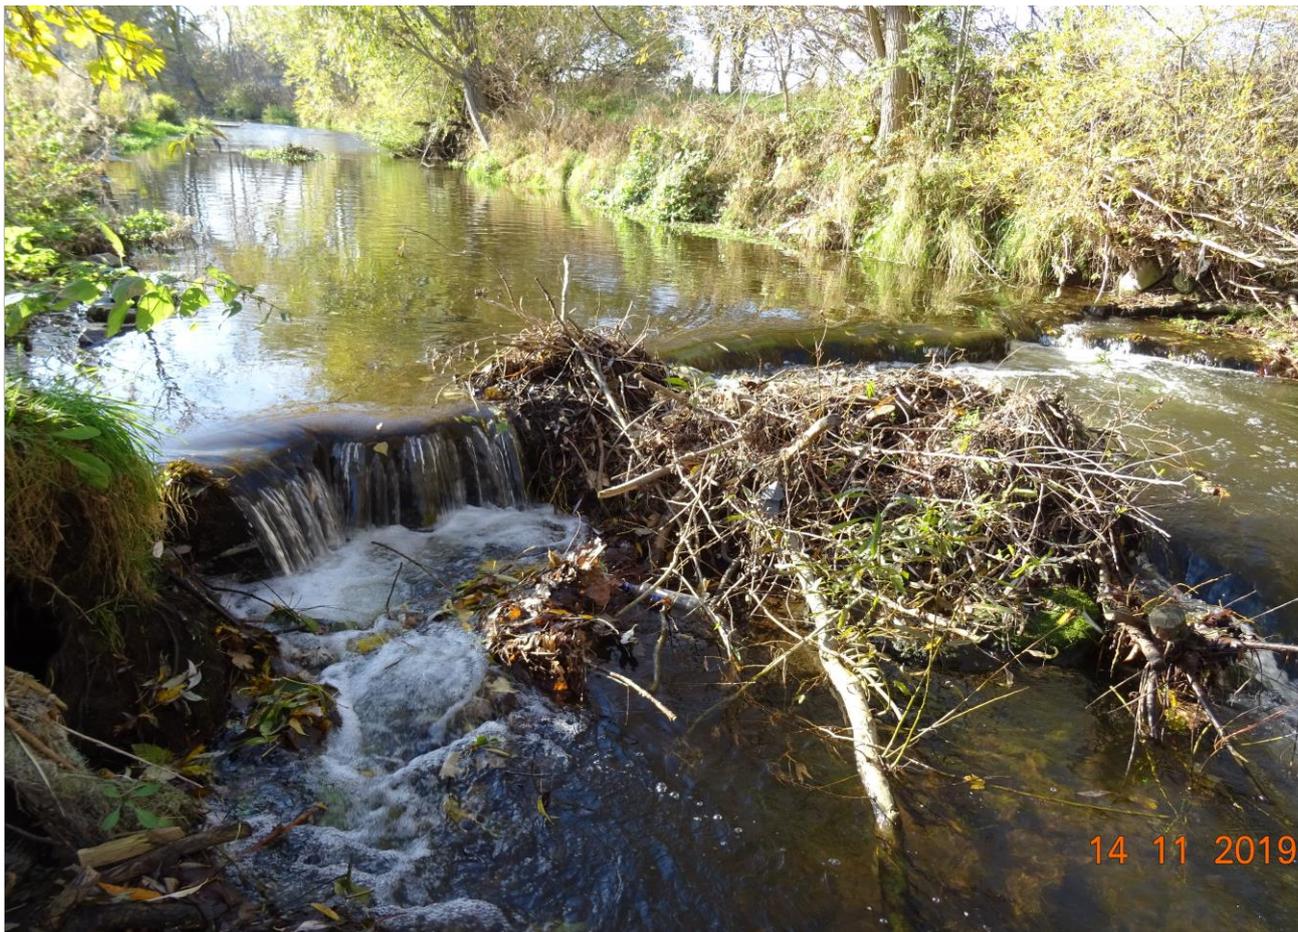
HOL WH28 - Sohlgleite Neue Mühle, oh. Mahndorf 21

Beschreibung
-Sohlabsturz ca. 0,20m

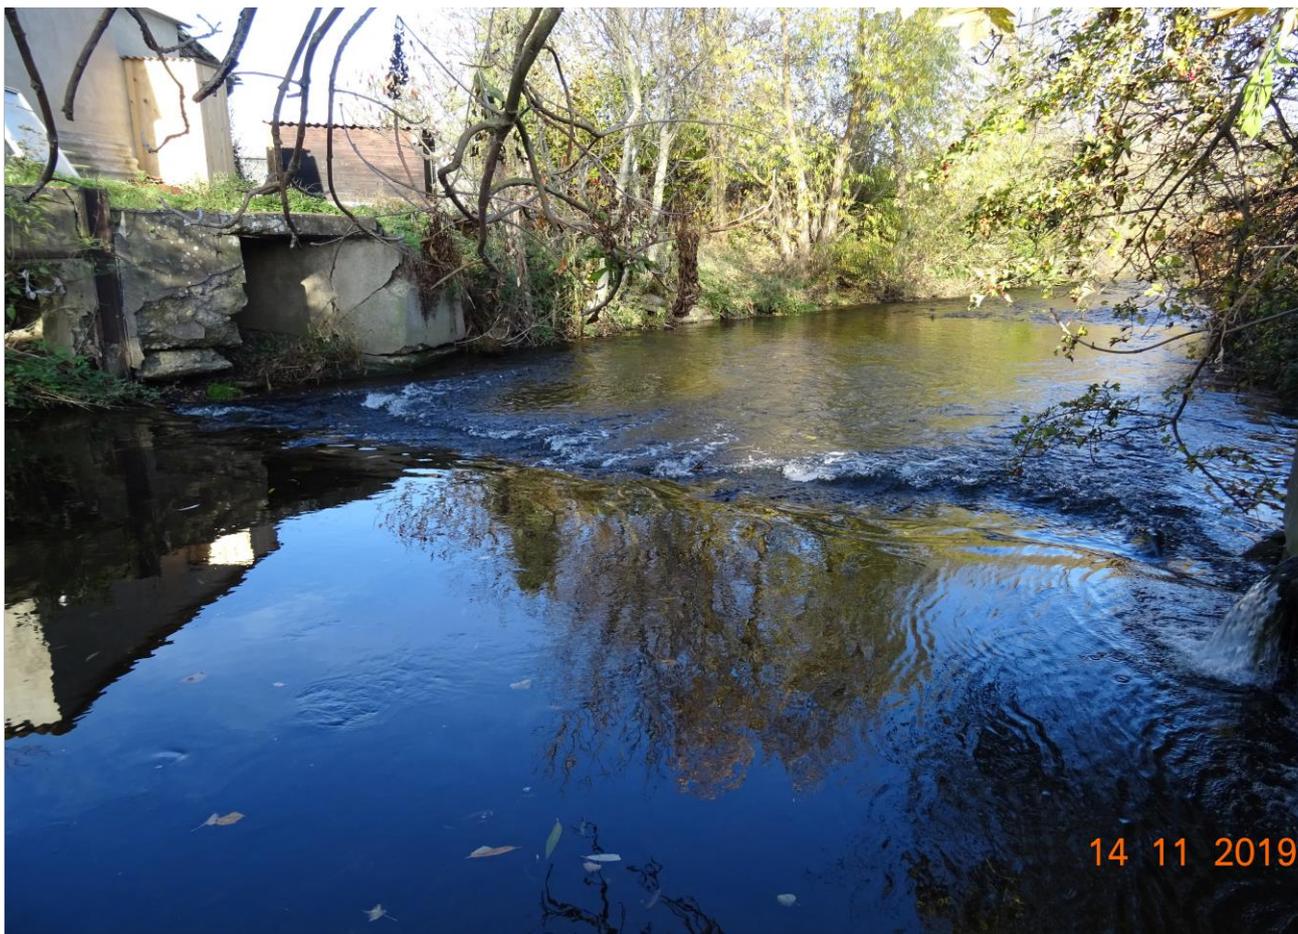
HOL WH29 - Absturz Derenburg 2

Beschreibung
-Wehrfragment/Absturz. Mündung Mühlgraben in Wehrwange

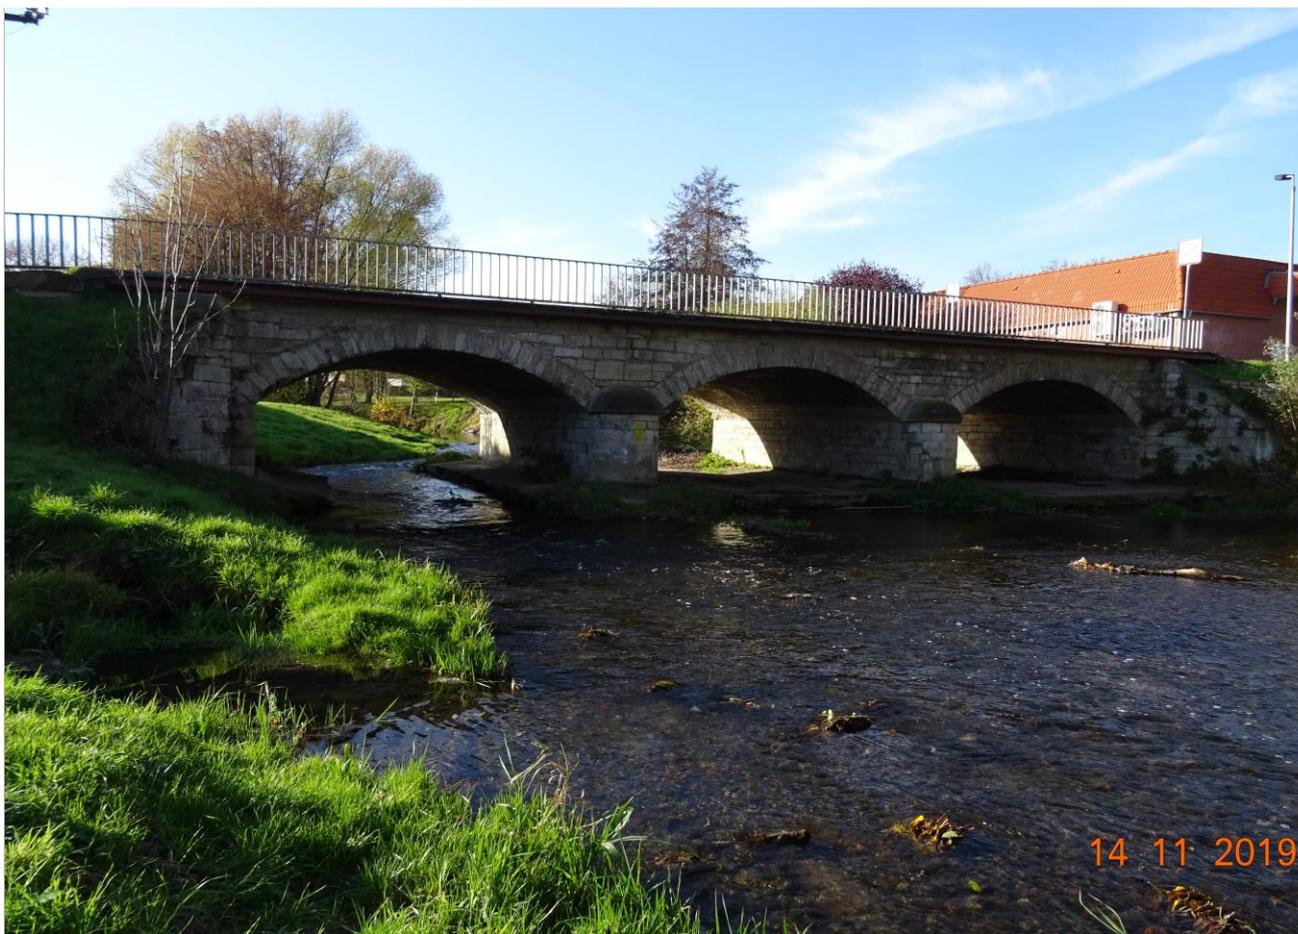
HOL WH30 - Bogenbrücke Kornstraße Derenburg

Beschreibung
-Befestigte Sohle unter Brücke

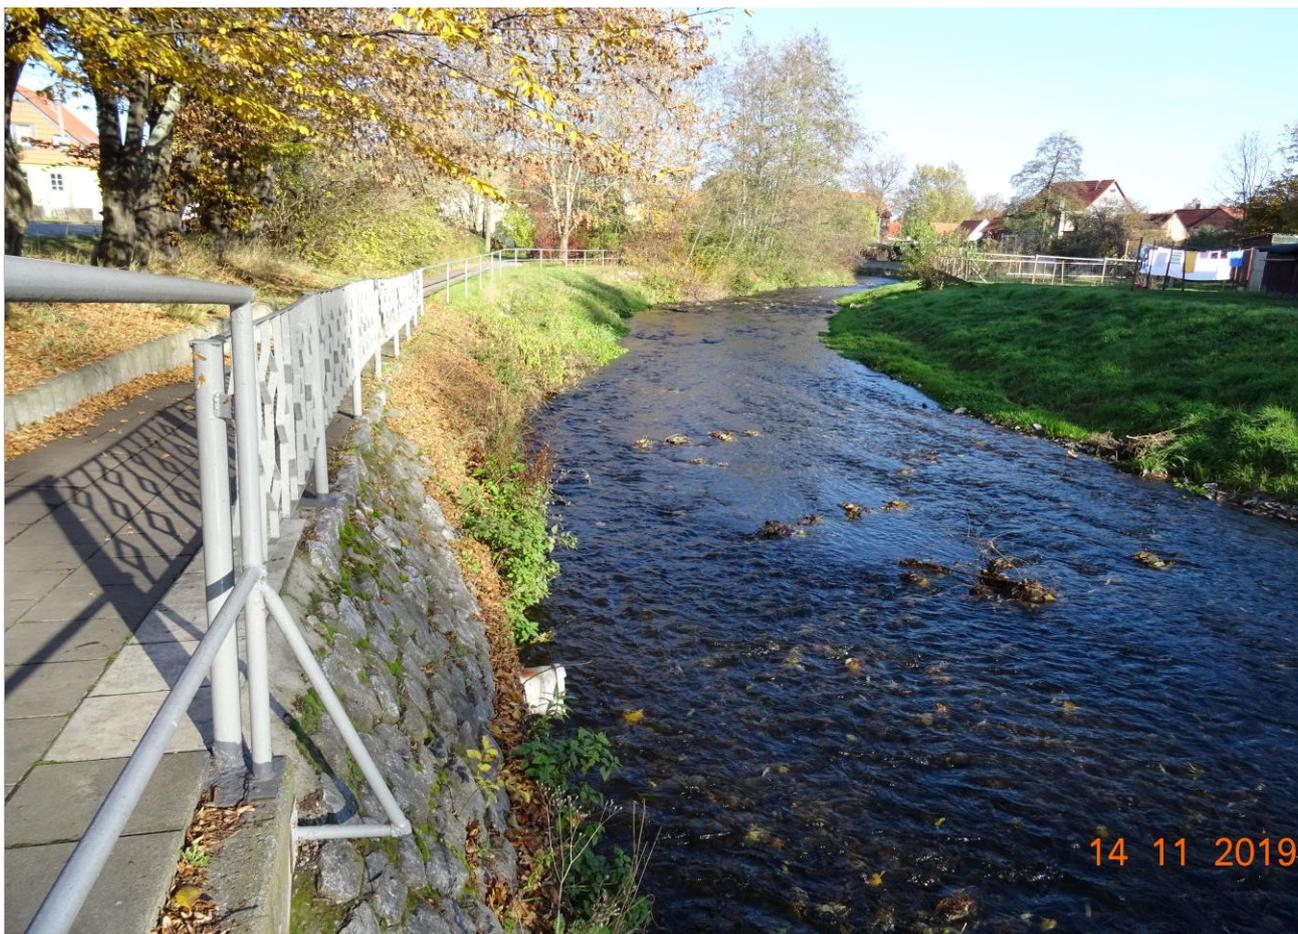
HOL WH31 - Sohlgleite, Derenburg 23

Beschreibung
-Umbau des ehemaligen Wehres zu Sohlgleite
