A WH01 - Bauwerksname unbekannt

Verortung		Bauwerkskennungen	
Gewässername	Assebach	Bauwerkskategorie	Wehr/Stauanlage
OWK	SAL17OW37-00	Bauwerksbezeichnung LHW	56868-0009
Gewässerordnung	2	Wanderhindernis Code	A_WH01
Fl.-km.	0+812	QBW ID	51
Koordinaten	E644279 N5754920

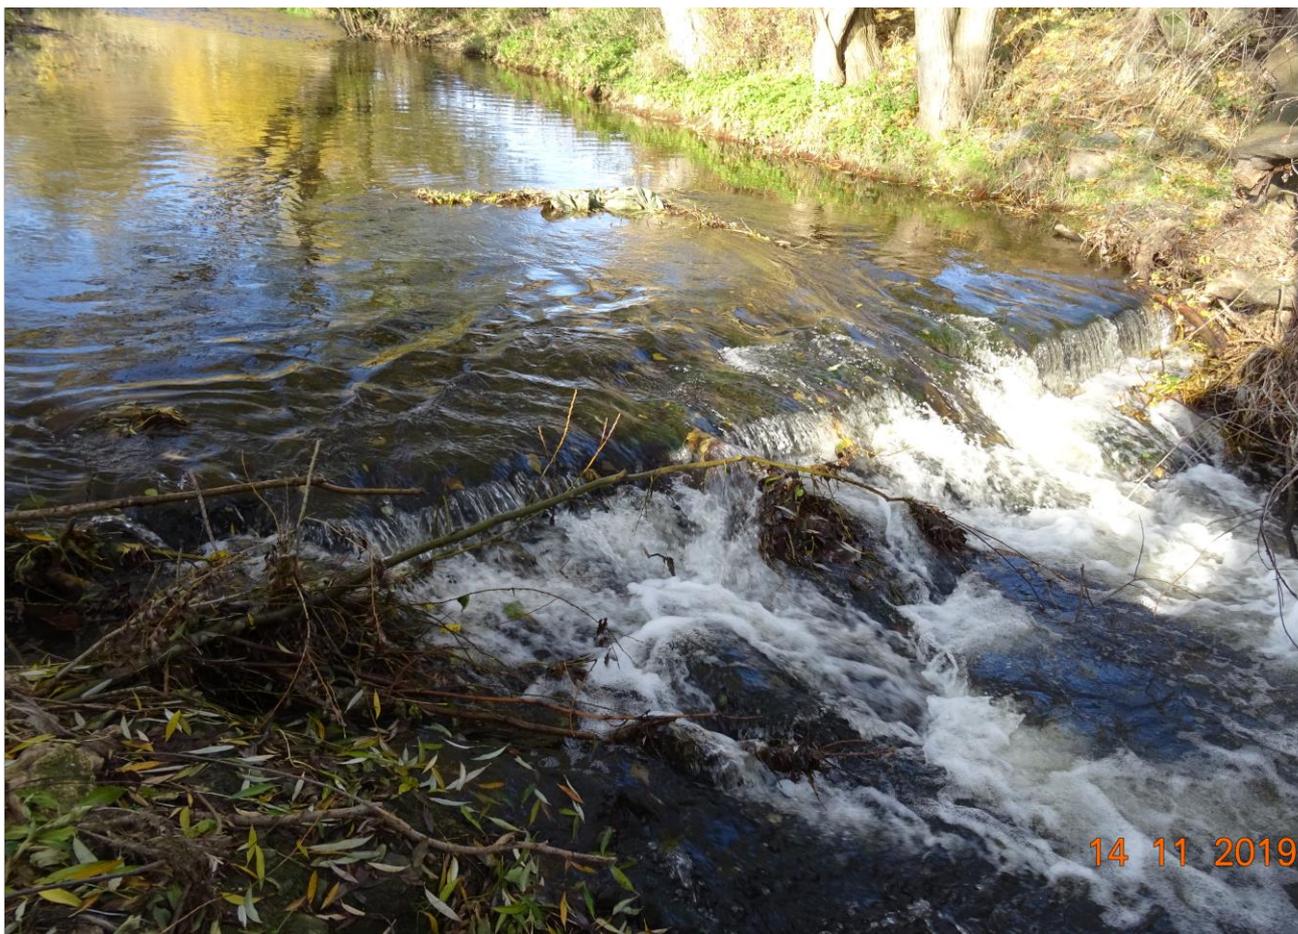
HOL WH32 - Sohlabsturz, Derenburg 24

Beschreibung
-Sohlabsturz ca. 0,50m

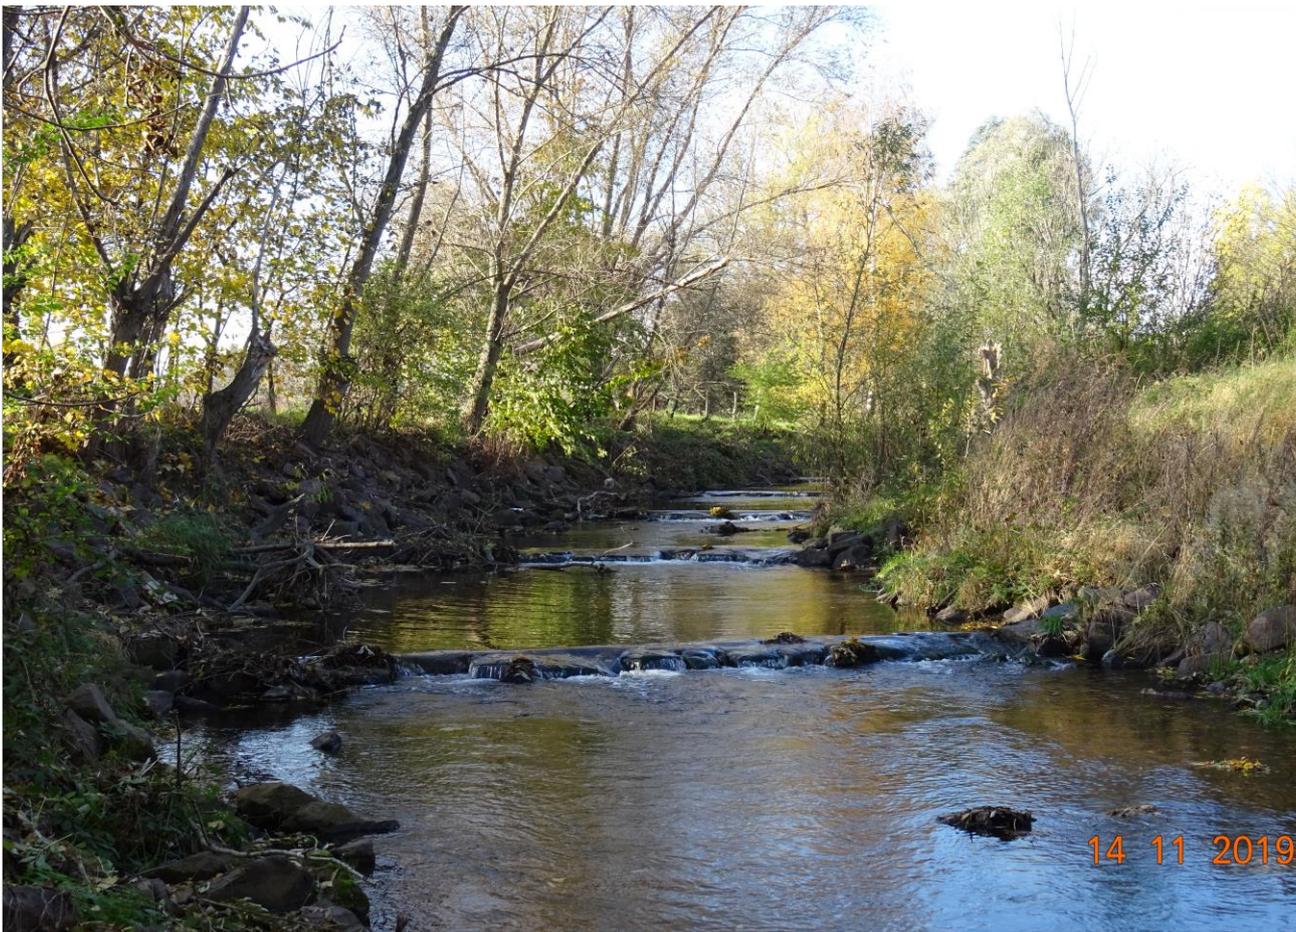
HOL WH33 - Sohlgleite Lindenweiler

Beschreibung
-Umbau des ehemaligen Überfallwehres Lindenweiler zu Sohlgleite mit Steinriegelsicherung

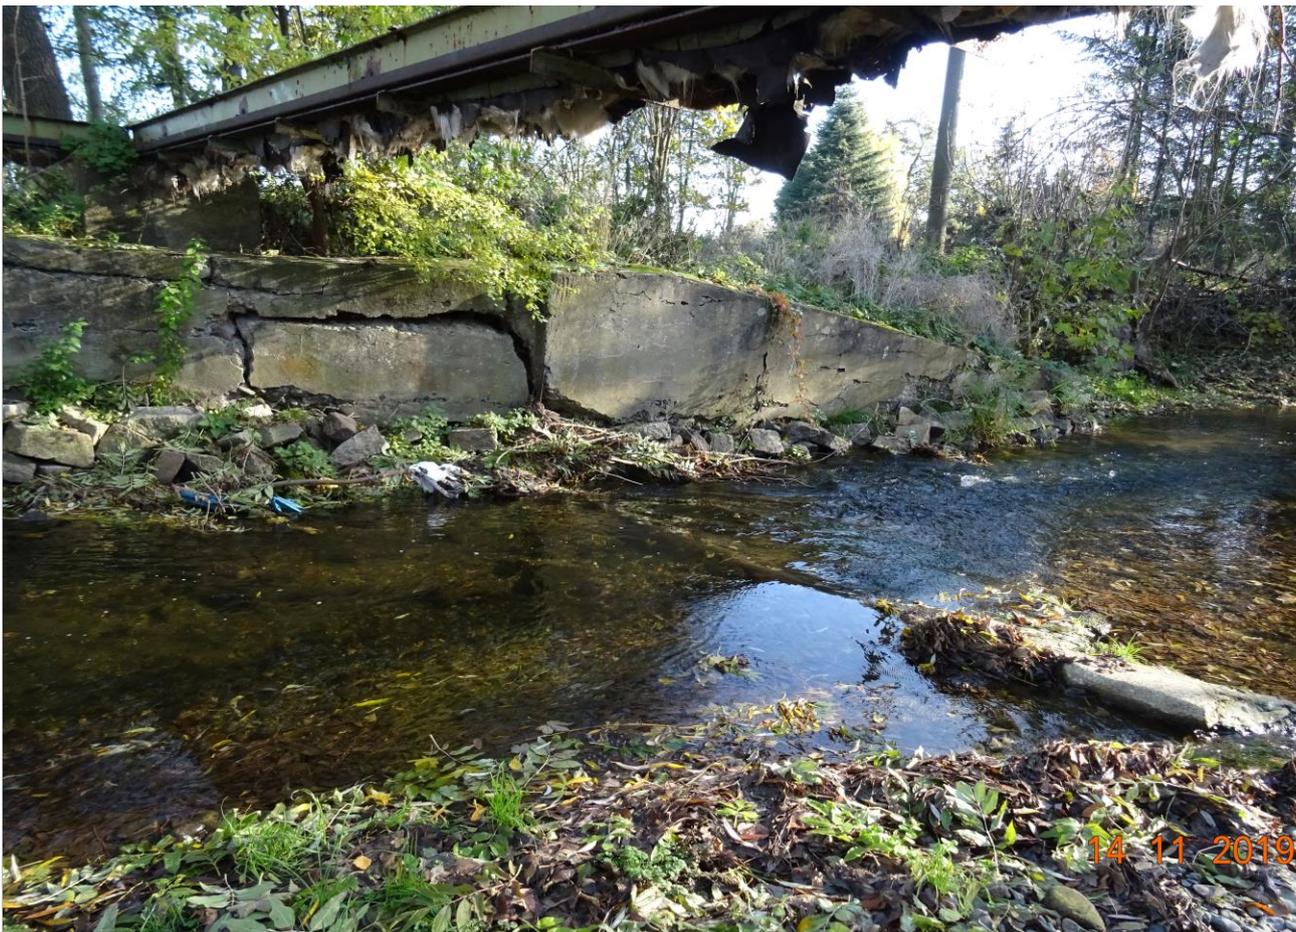
HOL WH35 - Überfallwehr Neue Mühle

Beschreibung
-Überreste des Wehrs als Schwelle feststellbar.

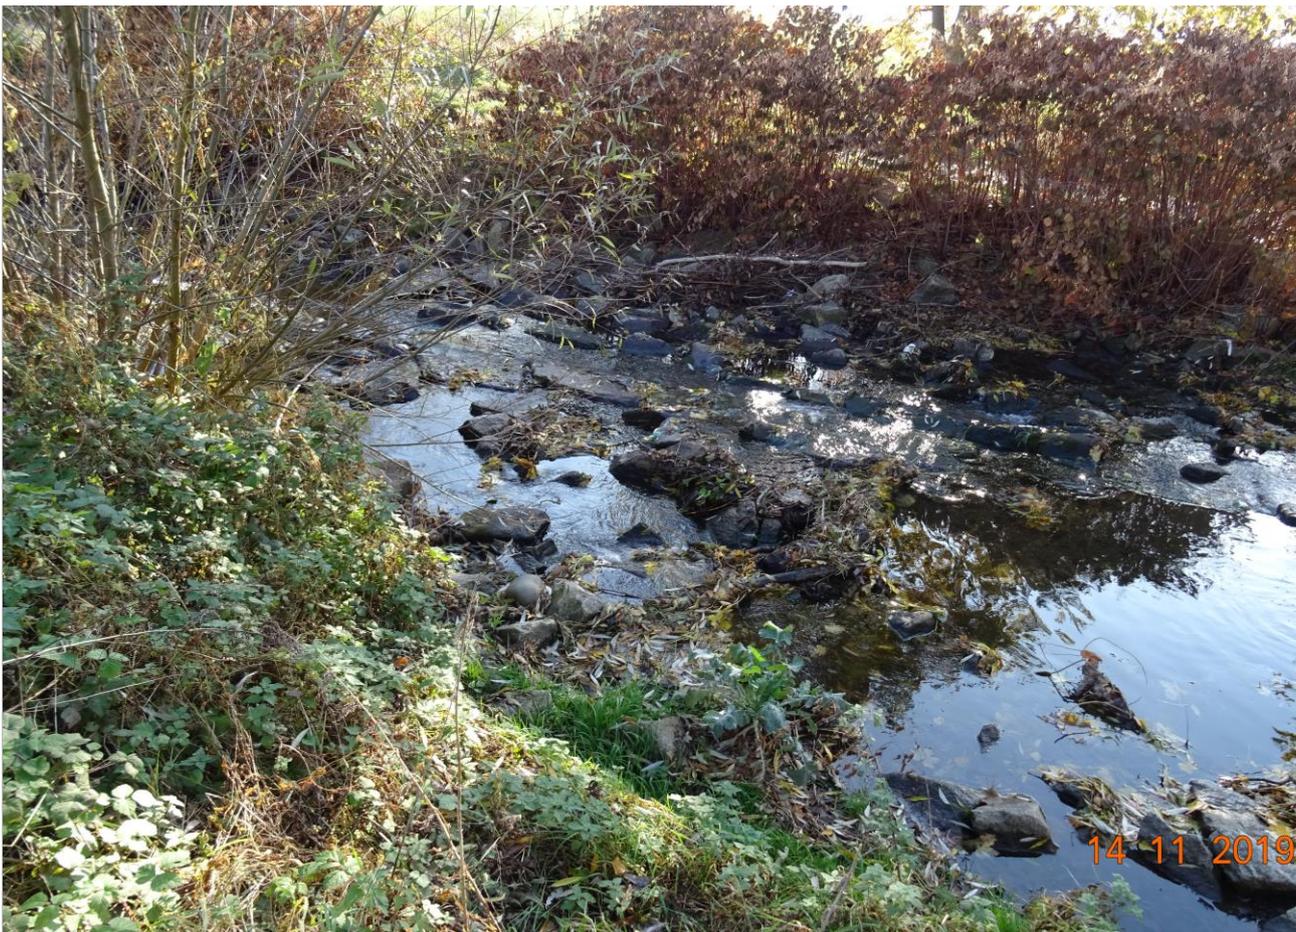
HOL WH36 - eh. Wehr Hundemühle

Beschreibung
-Sohlgleite

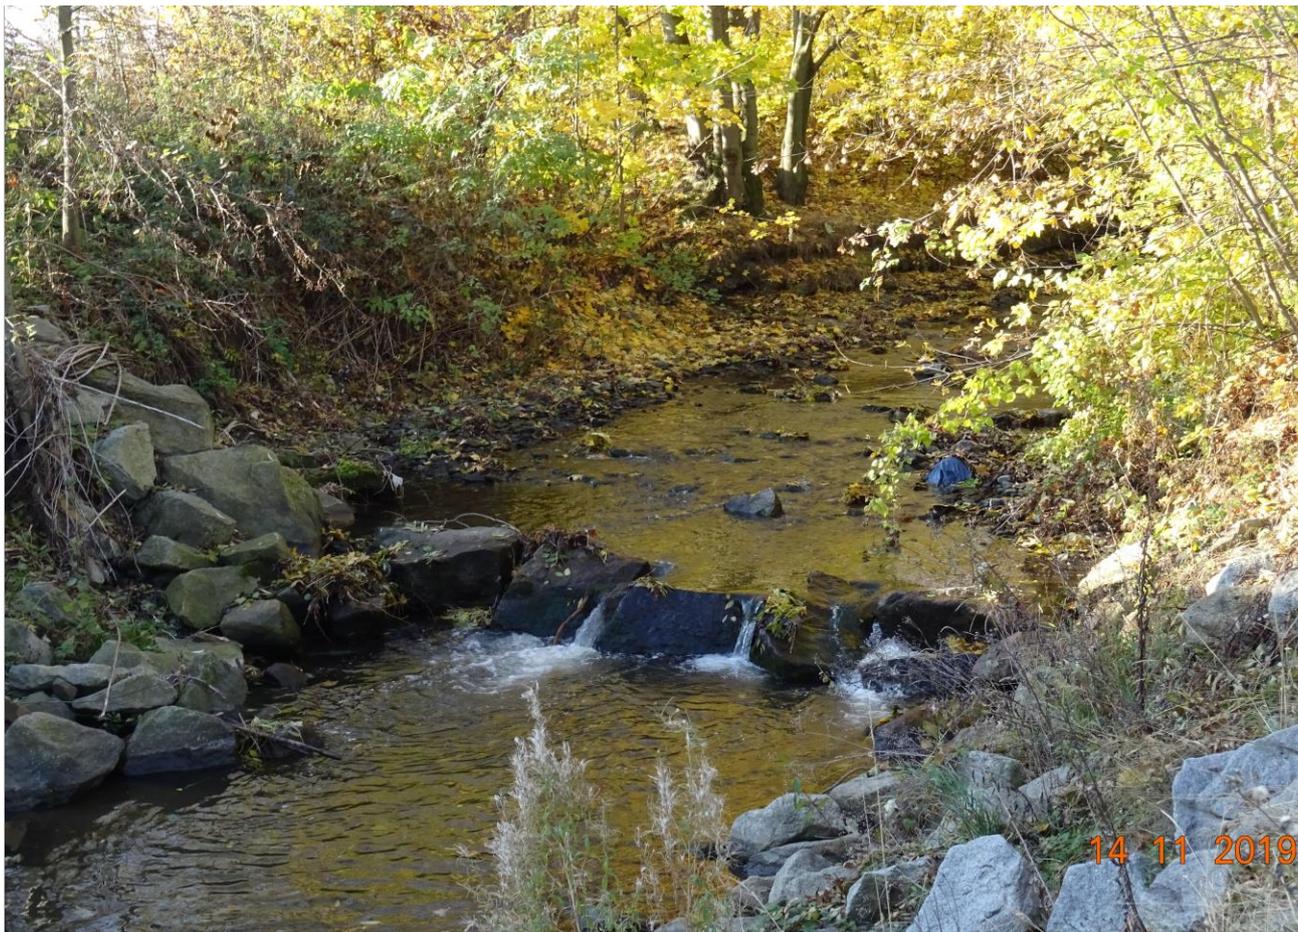
HOL WH37 - Sohlgleite Bahnbrücke

Beschreibung
-Umbau des ehemaligen Wehres Bahnbrücke zu Sohlgleite mit Steinriegelsicherung

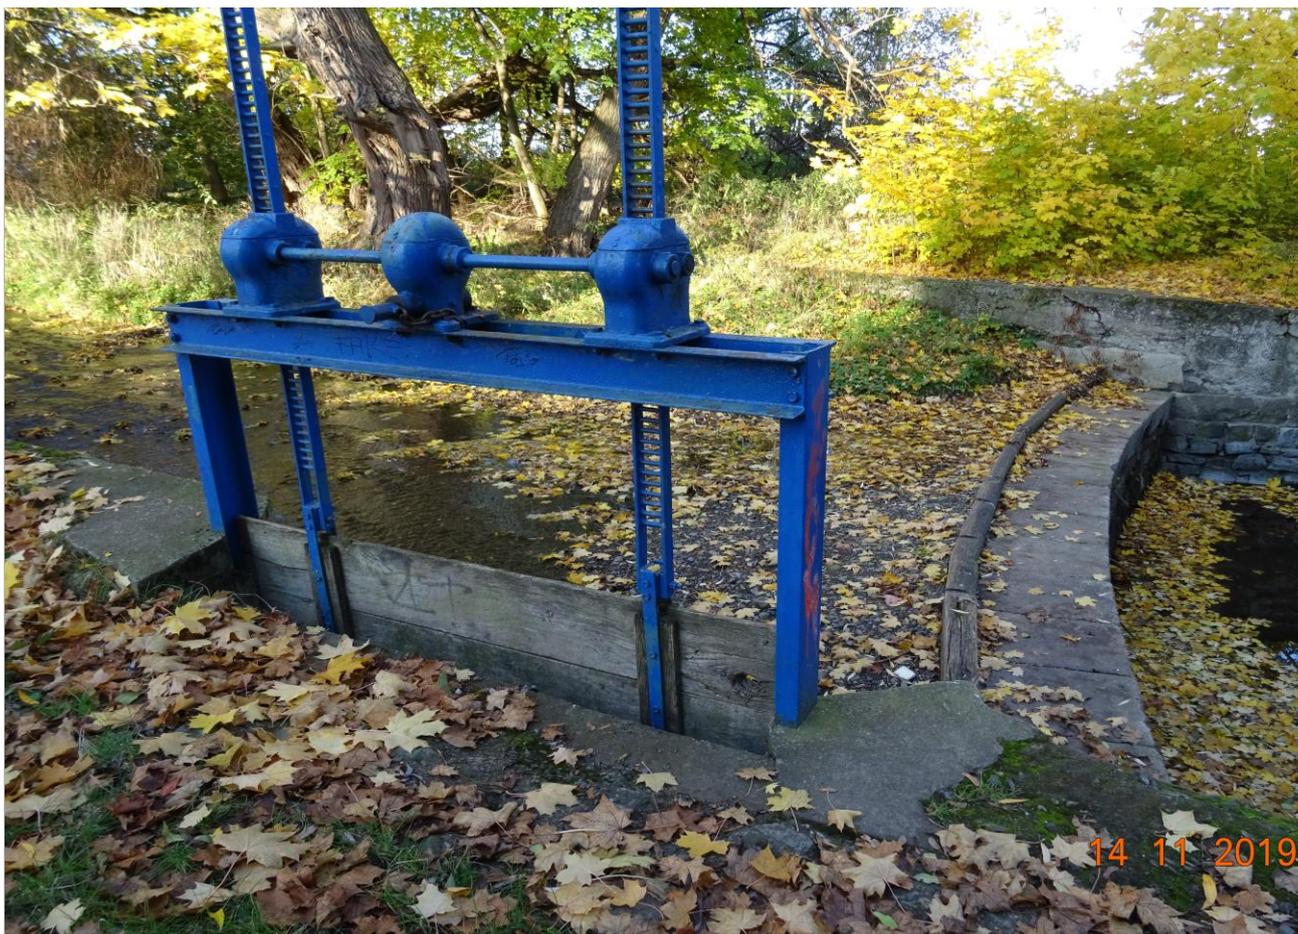
HOL WH40 - Überfallwehr Lochmühle

Beschreibung
-Mäanderfischaufstieg über Mühlgrabeneinlauf

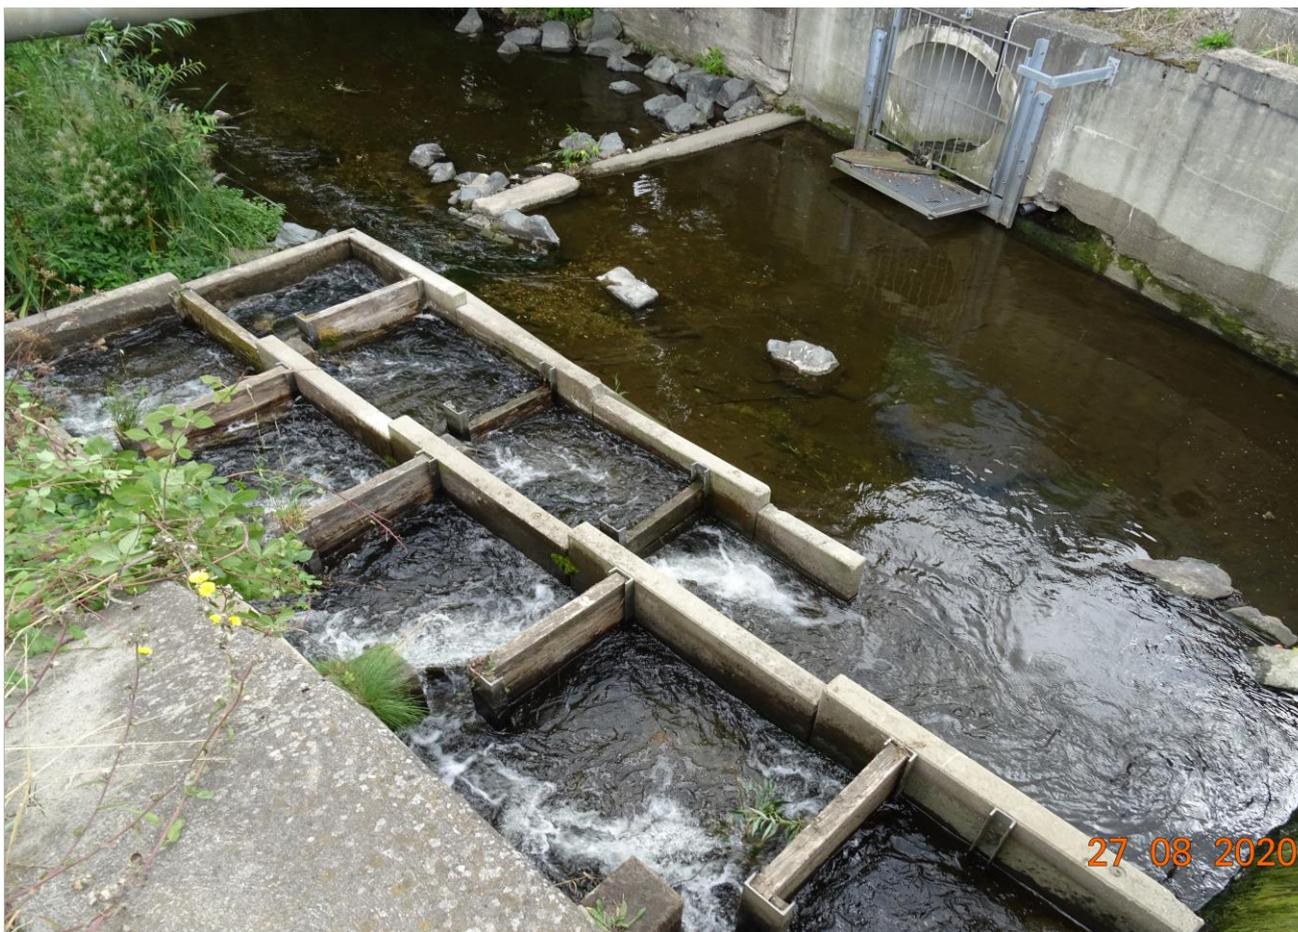
HOL WH41 - Absturz Brücke Schmatzfelder Straße

Beschreibung
-Sohlabsturz. FAA vorhanden

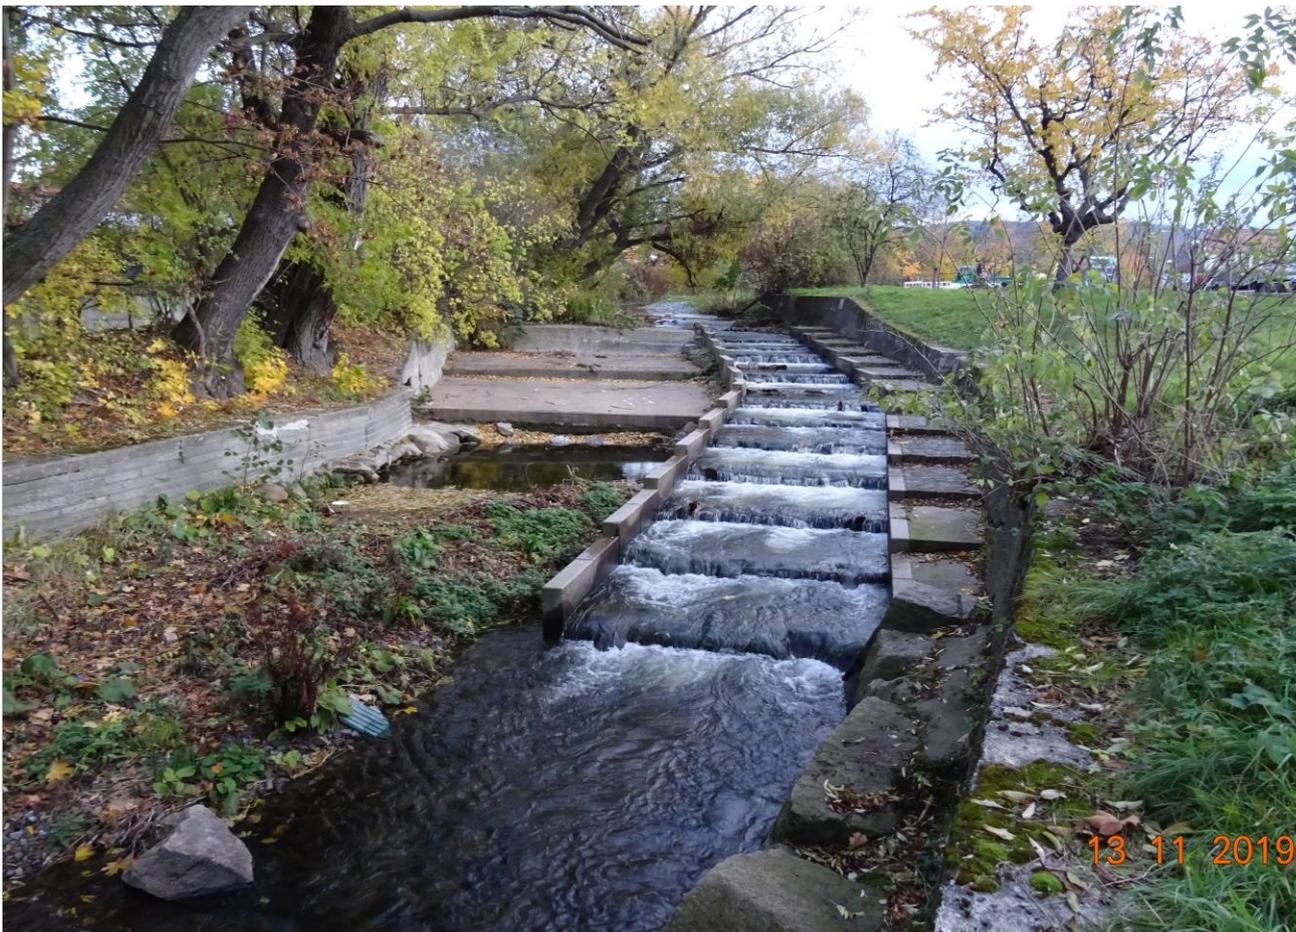
HOL WH43 - Überfallwehr Steigerhüttenweg, Wernigerode

Beschreibung
-Umbau des Wehrs. Einbau überströmter Schlitzpass . FAA vorhanden

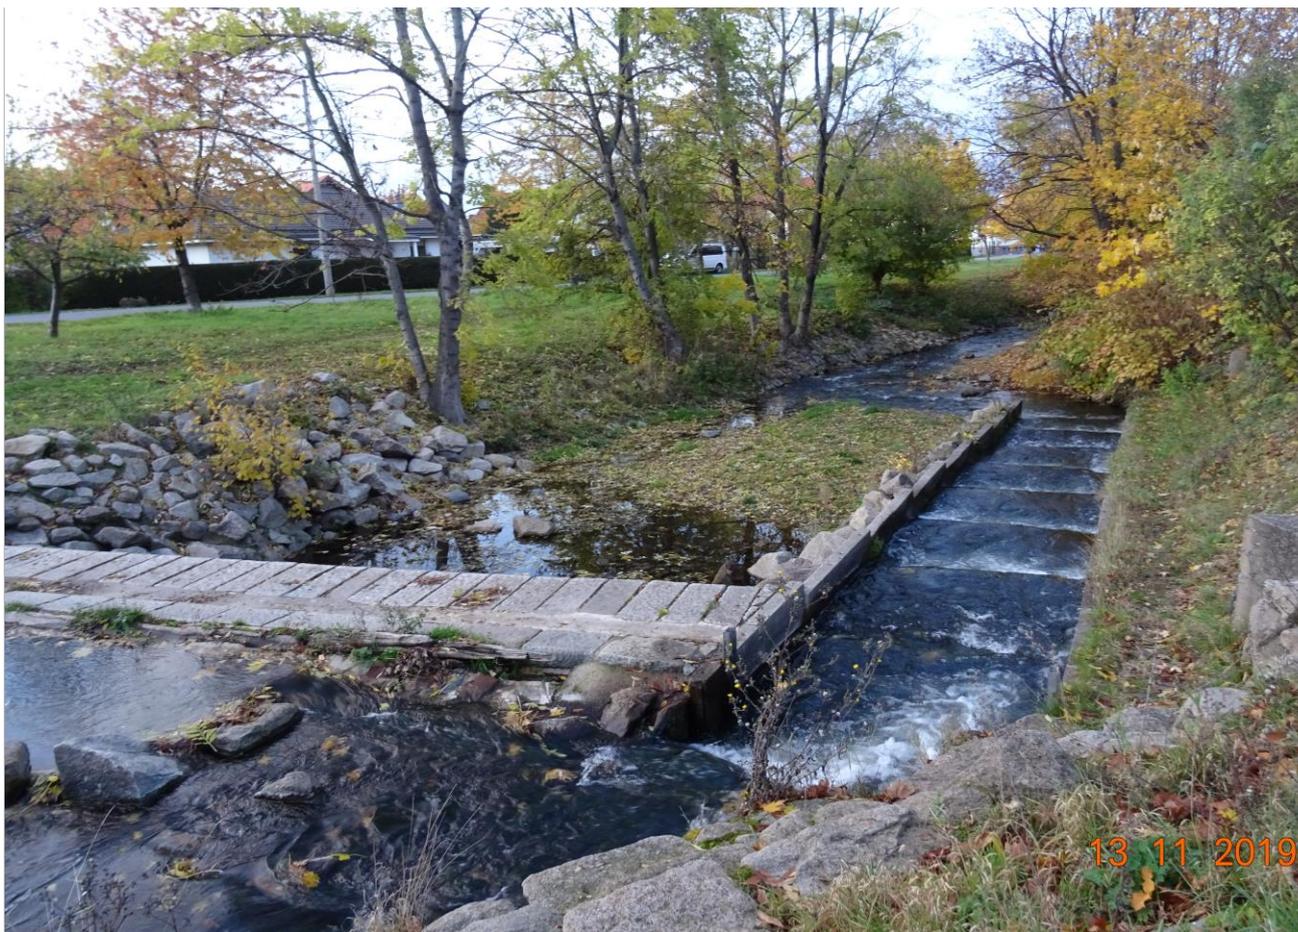
HOL WH44 - Überfallwehr Getriebewehr, Wernigerode

Beschreibung
-Umbau des Wehrs. Einbau überströmter Schlitzpass . FAA vorhanden

Ökol. Durchgängigkeit
Ist ökologisch nicht durchgängig -FAA vorhanden

-Maßnahme: Instandsetzung UW-Anbindung Beckenpass nach HQ
-Bezeichnung GURP Holtemme: Wehr Getriebewerk (H 7)

Instandsetzung vorh. Anlage

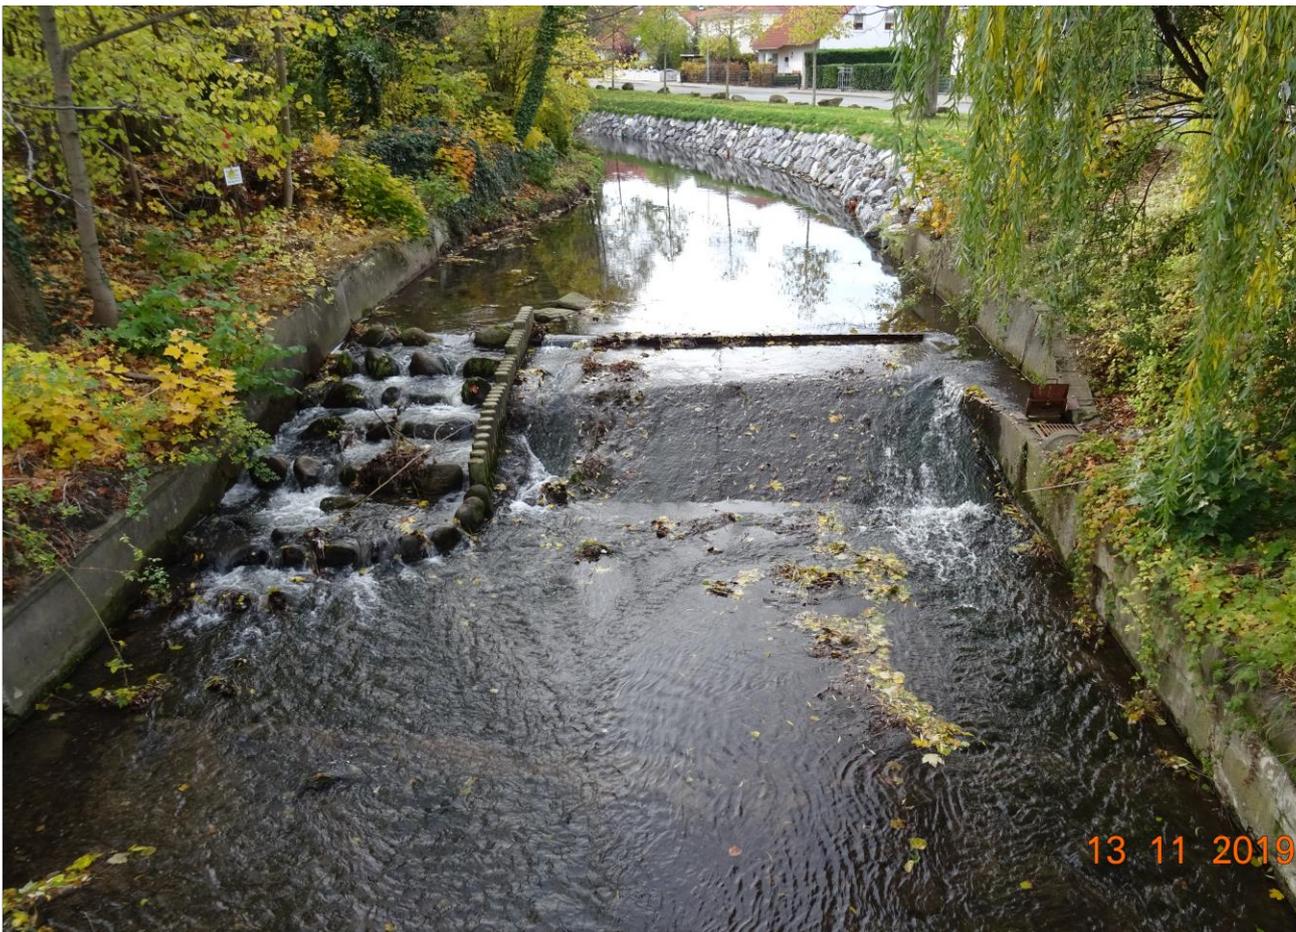
HOL WH45 - Wehr Ilsenburger Straße

Beschreibung
-Überfallwehr mit Sohlgleite. Einbau einer FAA. . FAA vorhanden

Ökol. Durchgängigkeit
Ist ökologisch durchgängig -Optimierung der Leitströmung möglich

Bemerkung
-Veränderte Leitströmung durch neue Uferbefestigung. Mangel kann durch eine Erhöhung des Bretteraufsatzes auf dem Wehr oder Errichtung einer Steinschwelle als Leiteinrichtung im Oberwasser behoben werden (Anm. Kammerad) - Bezeichnung GURP Holtemme: Wehr Ilsenburger Straße (H 6) - Optimierung der Anlage durch OW-Sediment-Räumung und Verbesserung der Leitströmung im OW möglich

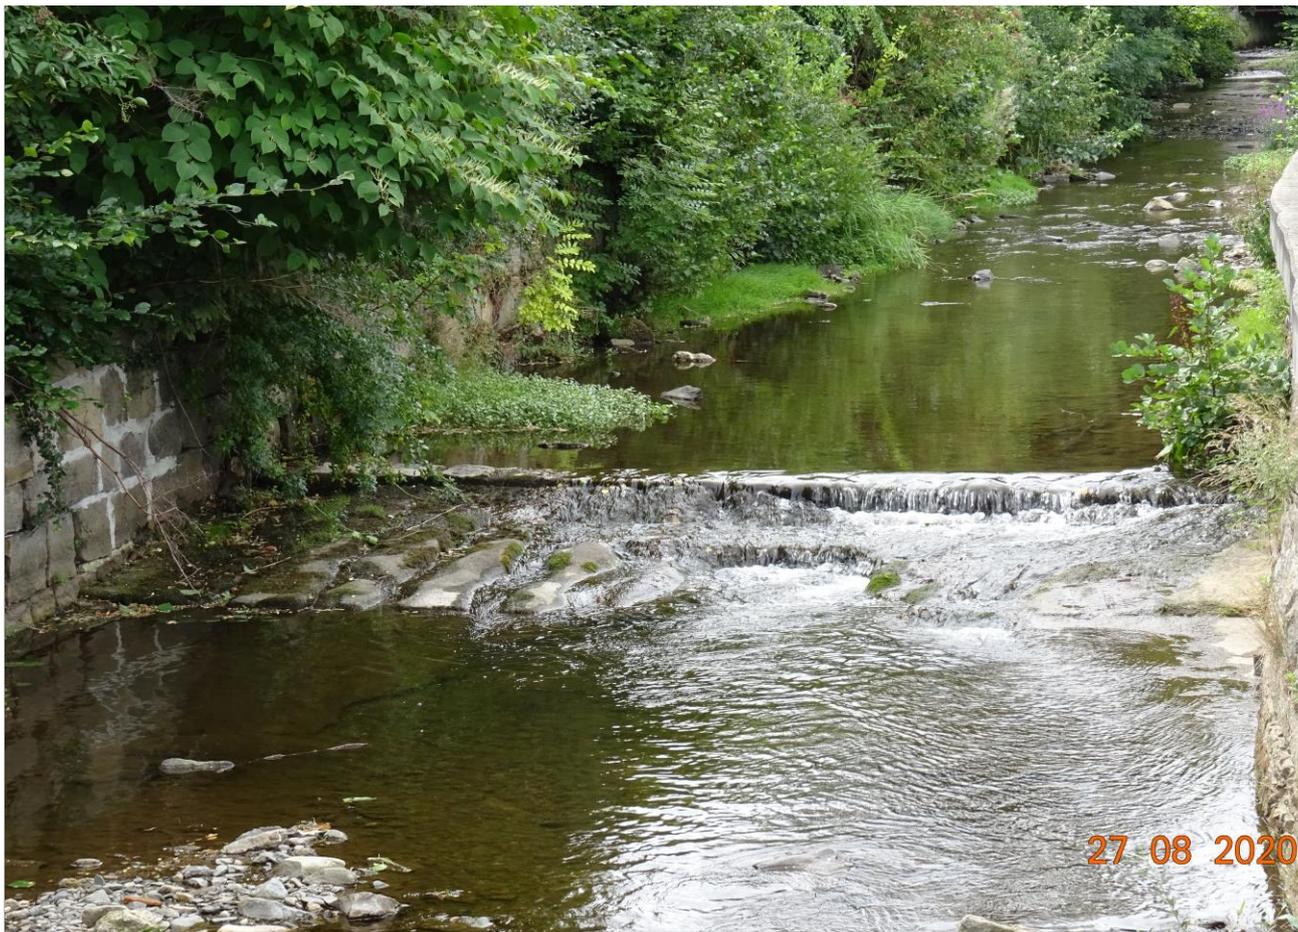
HOL WH46 - Sohlschwelle Kruskastraße

Beschreibung
-3 Sohlschwellen

Ökol. Durchgängigkeit
Ist ökologisch nicht durchgängig -Betonschwelle, Absturz 0,2m

- Maßnahme: 3 Sohlgleiten hinter Sohlabstürze statt Rückbau wg. Ufermauern
- Kolkstrukturen mit Wassertiefen 60-70cm (besser 1m) sollten geschaffen, erhalten bzw. mindestens ersetzt werden, für Überwinterungshabitate für Salmonide und Weißfische (Anm. Hr. Kammerad)
- Maßnahme im Rahmen der Ertüchtigung der vorhandenen Ufermauer (hwrmp_hol_03_M2_11_6) umsetzen

-V1: Umbau in 3 Sohlgleiten

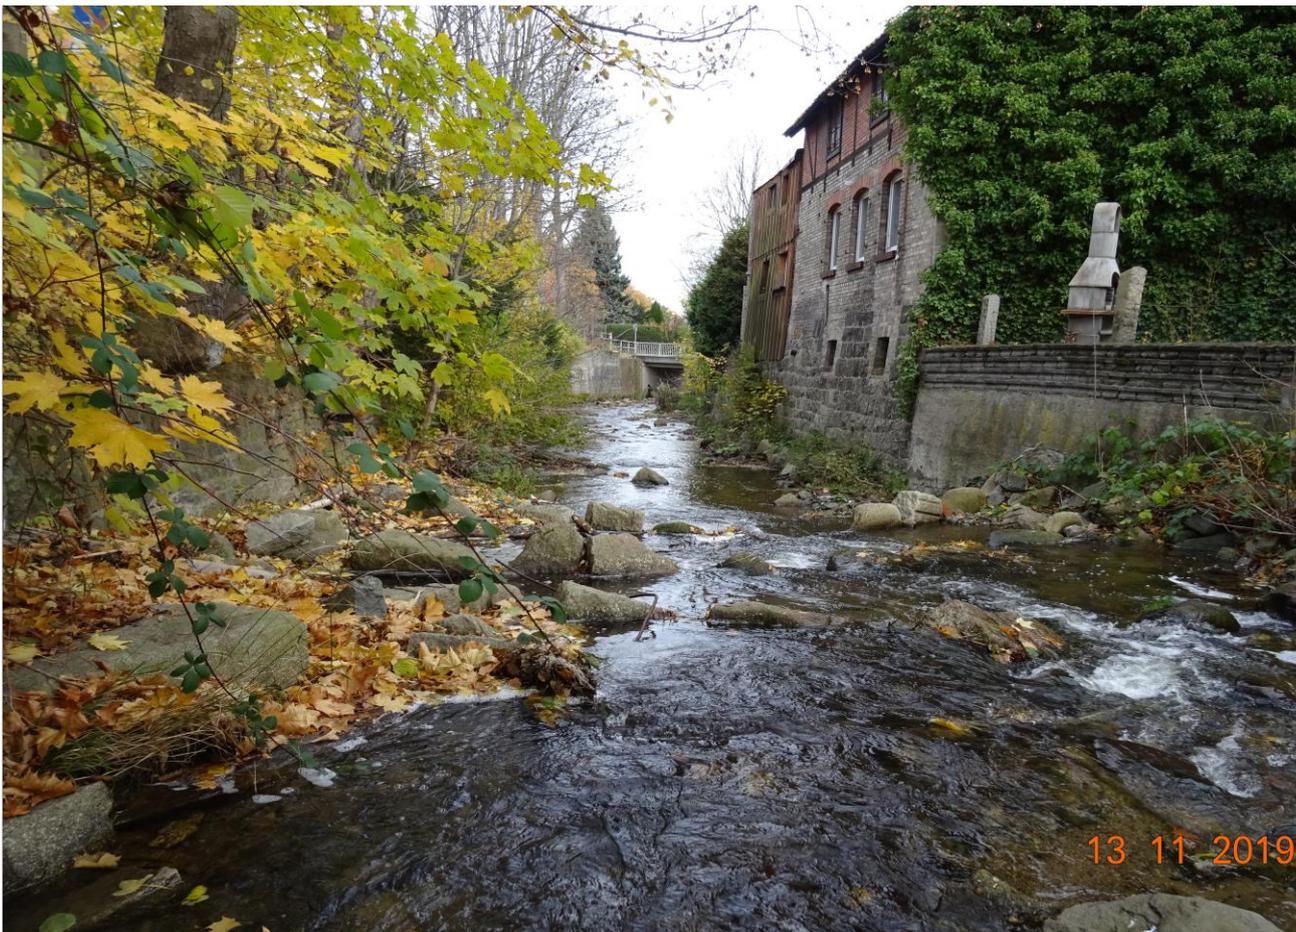
HOL WH47 - Sohlgleite Papierfabrik II, Wernigerode

Beschreibung
-Umbau des ehemaligen Überfallwehrs Papierfabrik II zu Sohlgleite mit Steinriegelsicherung

Ökol. Durchgängigkeit
Ist ökologisch eingeschränkt durchgängig -Bauwerk beschädigt

- Maßnahme: Instandsetzung der Sohlgleite nach HQ
- Bezeichnung GURP Holtemme: Wehr Papierfabrik (H 4.1)

Instandsetzung vorh. Anlage

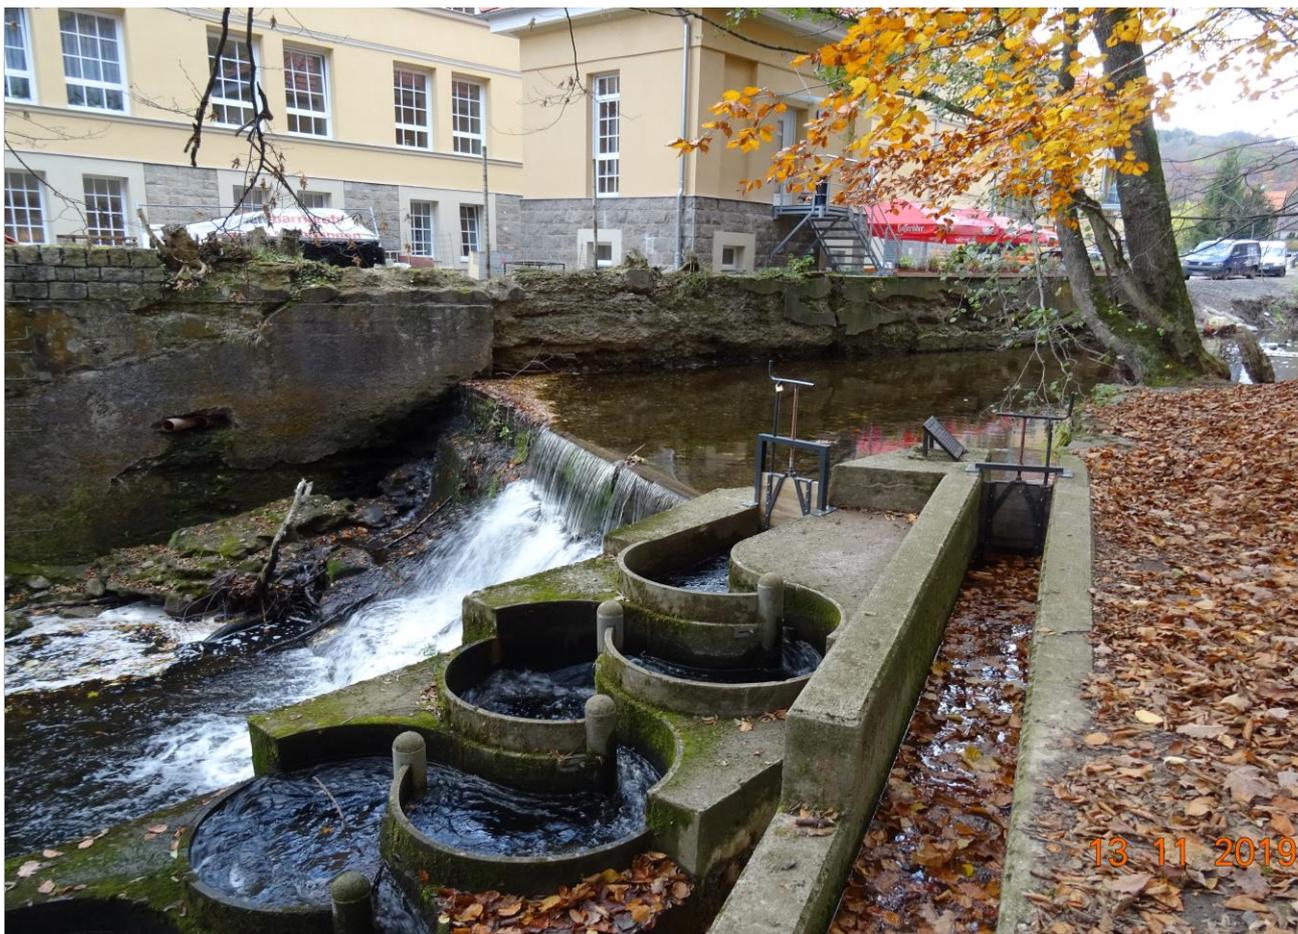
HOL WH49 - Überfallwehr Süßwaren, Wernigerode

Beschreibung
-Umbau des Wehres. Einbau eines Mäanderfischpasses.. FAA vorhanden

Ökol. Durchgängigkeit
Ist ökologisch durchgängig -FAA vorhanden

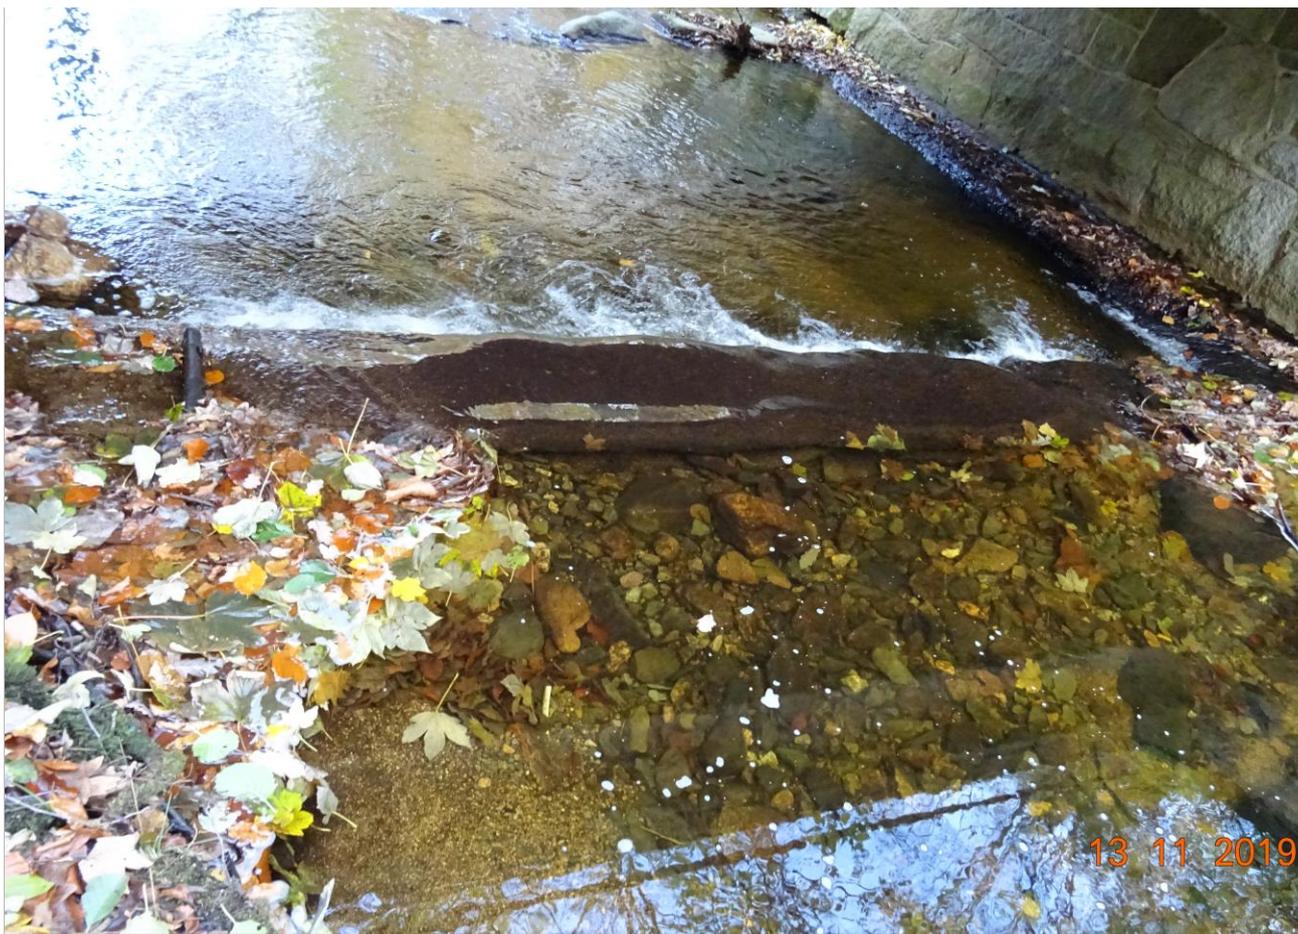
HOL WH50 - Überfallwehr Goslarsche Gleite, Wernigerode

Beschreibung
-Schwelle vorhanden

Ökol. Durchgängigkeit
Ist ökologisch eingeschränkt durchgängig
-Wehr nicht mehr vorhanden

Einbau integrierter Sohlgleite

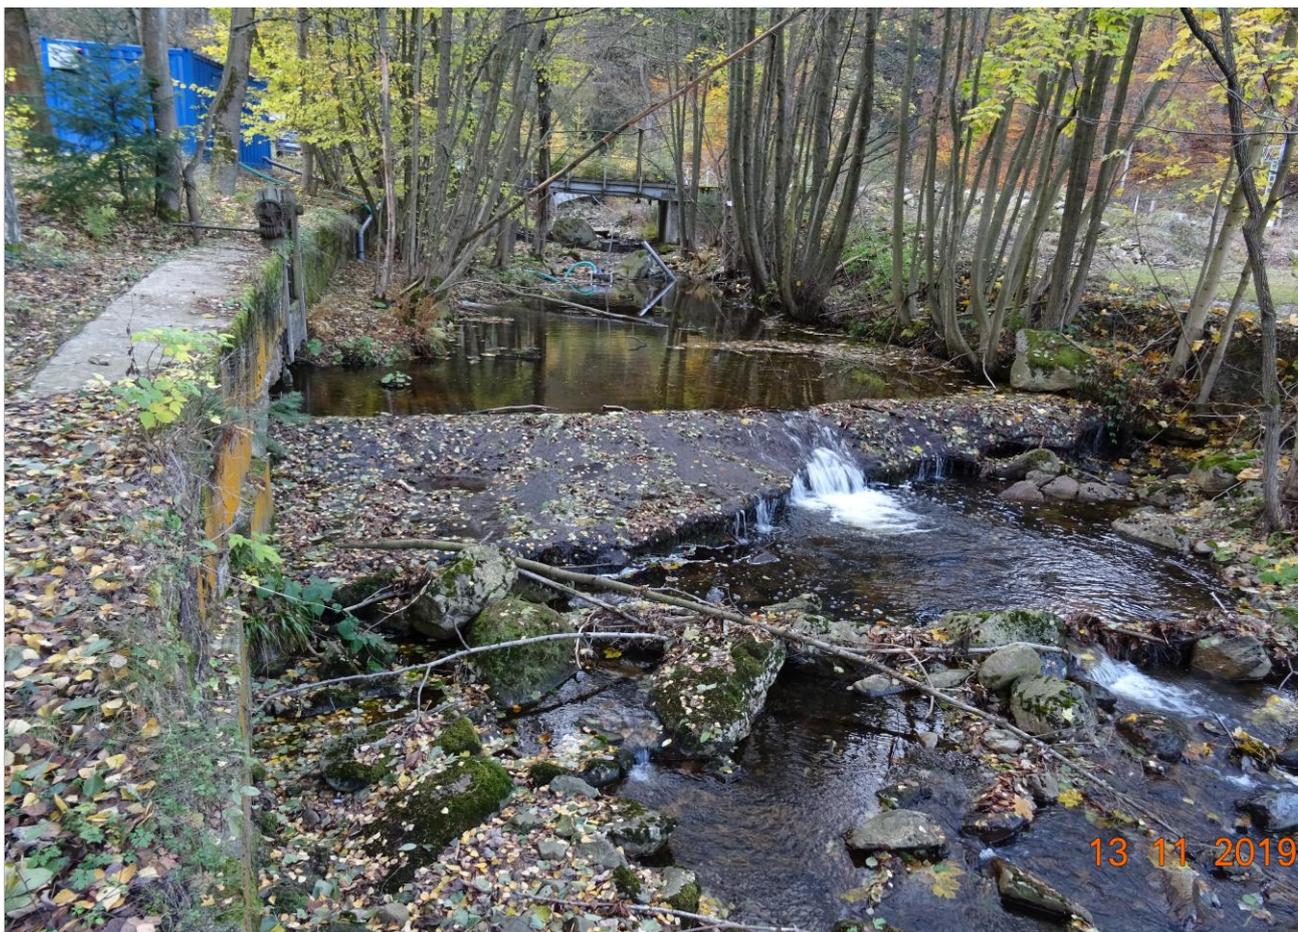
HOL WH52 - Überfallwehr, Wernigerode

Beschreibung
-Wehr mit festem Absturz von ca. 1,50m

-Maßnahme: Keine Maßnahme wg. vorrangig Artenschutz des Feuersalamander
- Querbauwerk Wehranlage / 1m Absturz: keine ökologische Durchgängigkeit notwendig, Oberstrom Lebensraum Feuersalamander, Reparaturmaßnahmen nicht erforderlich (ANM 13)

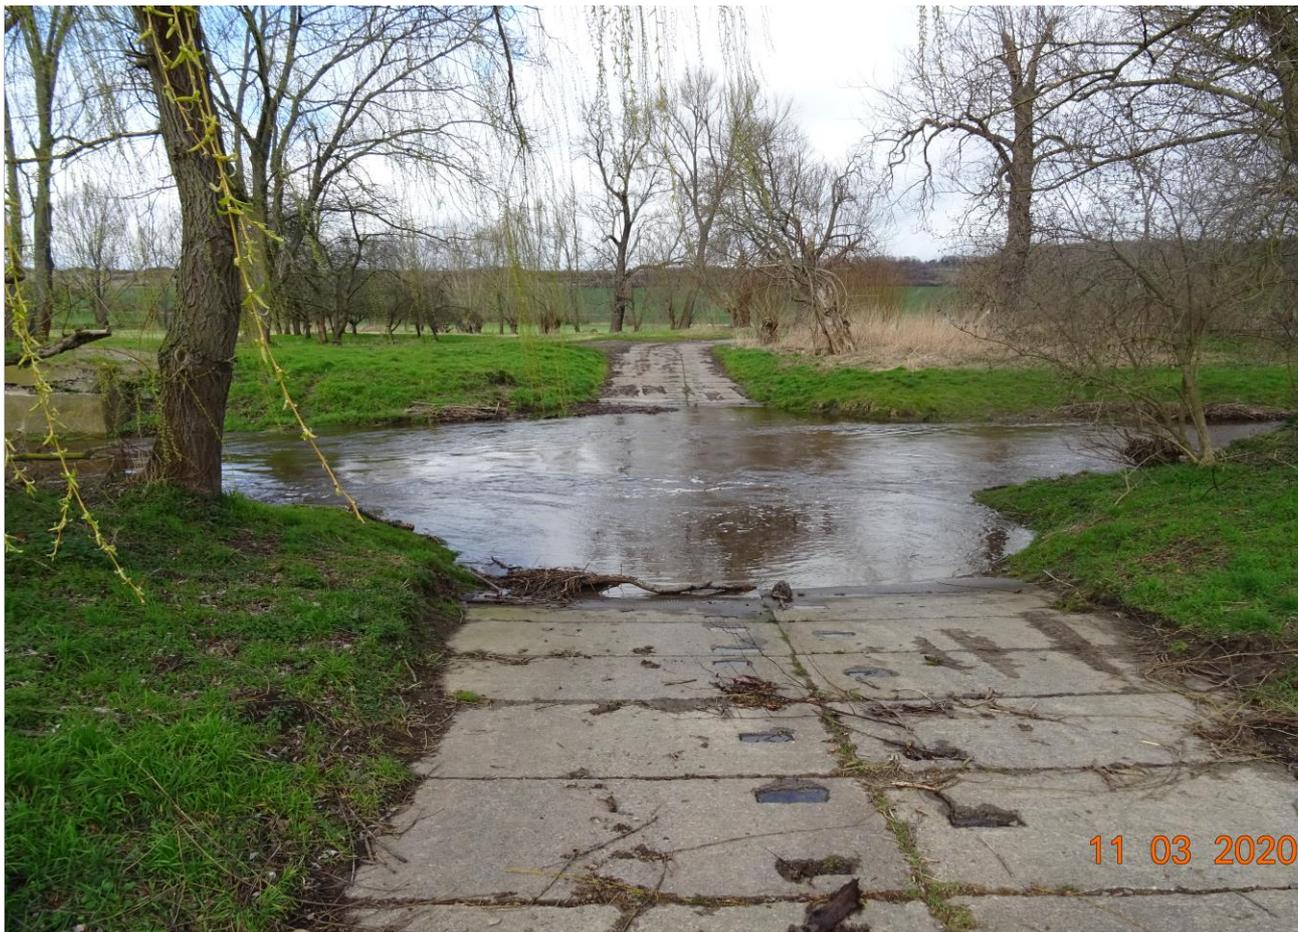
Beschreibung
-Furt

IL WH01 - Furt Stötterlingen
Bemerkung
-Maßnahme in IL_PA02 integriert
Maßnahmenvarianten
-V1: Rückbau der Anlage V2: Umbau in besser passierbare Anlage
Vorzugsvariante
Umbau in besser passierbare Anlage
Maßnahmenpriorität
nicht prioritär

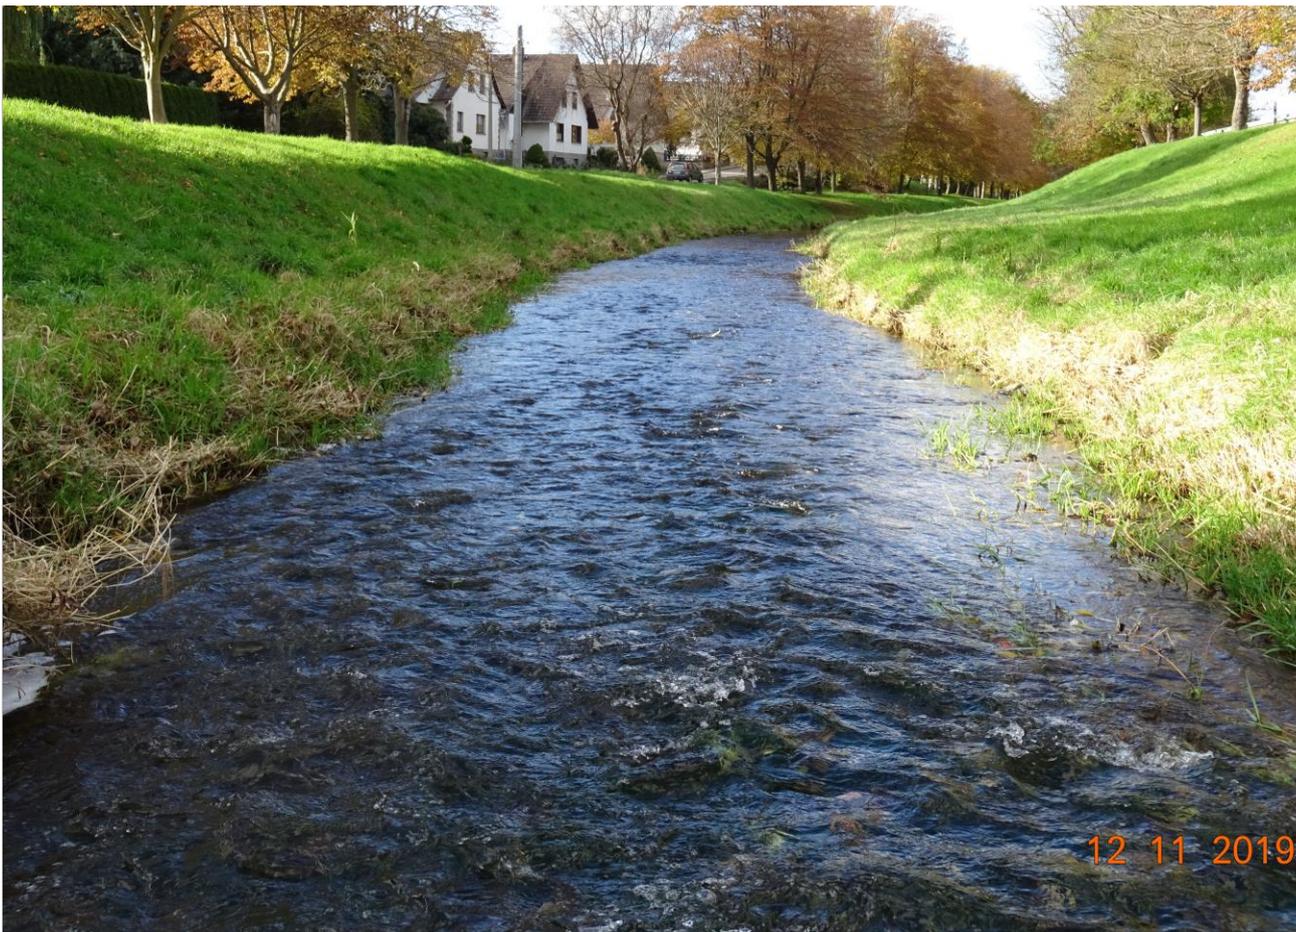
IL WH02 - Sohlgleite Osterwieck

Beschreibung
-Sohlschwelle Osterwieck lokal nicht festgestellt. Sohlgleite vorhanden.

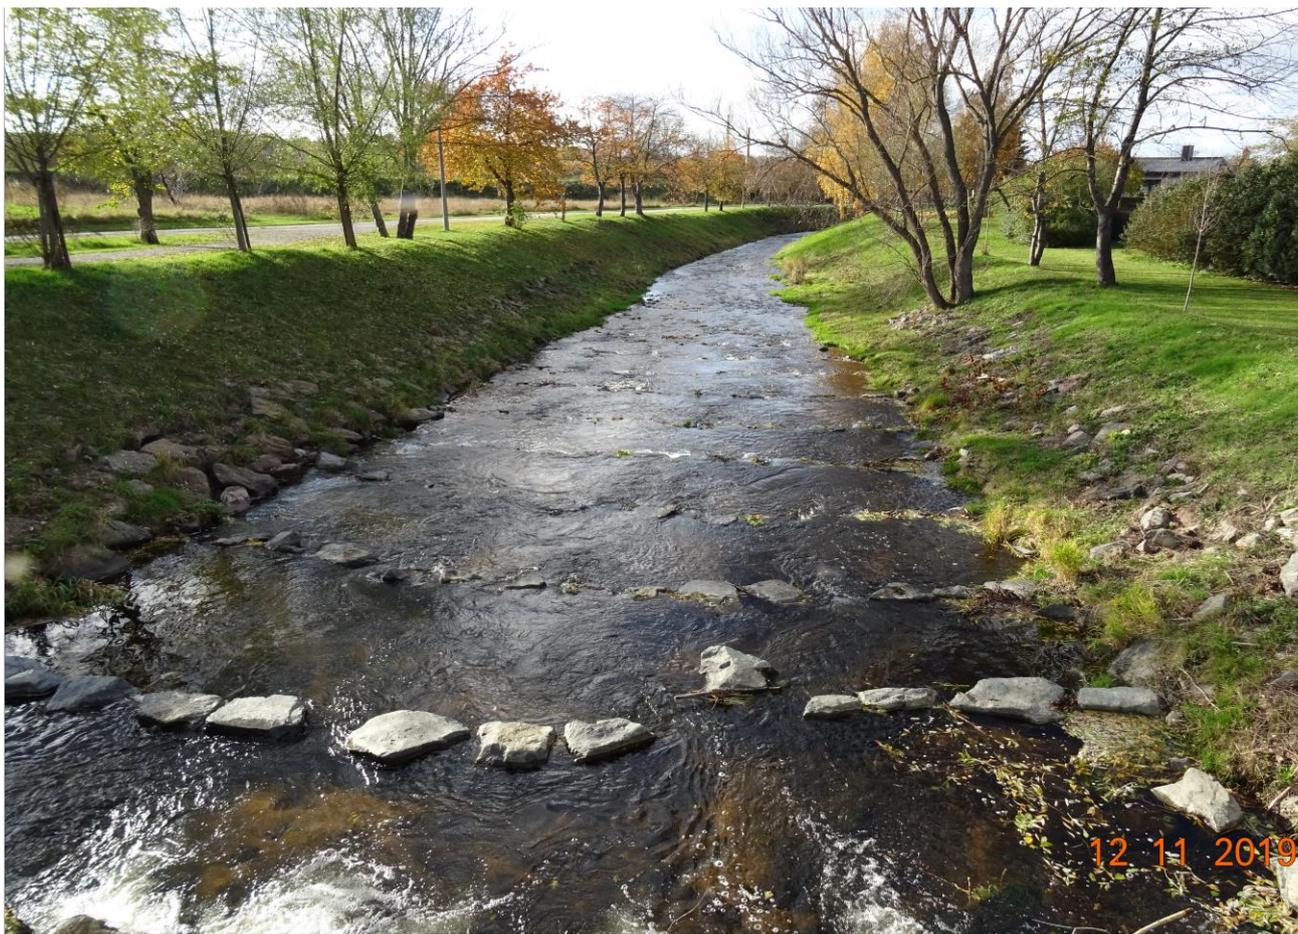
IL WH03 - Sohlgleite Osterwieck Freibad

Beschreibung
-Umgestaltung des ehemaligen Wehres Birkenmühle Osterwieck zu Sohlgleite (2013)
