A WH01 - Bauwerksname unbekannt

Verortung		Bauwerkskennungen	
Gewässername	Assebach	Bauwerkskategorie	Wehr/Stauanlage
OWK	SAL17OW37-00	Bauwerksbezeichnung LHW	56868-0009
Gewässerordnung	2	Wanderhindernis Code	A_WH01
Fl.-km.	0+812	QBW ID	51
Koordinaten	E644279 N5754920

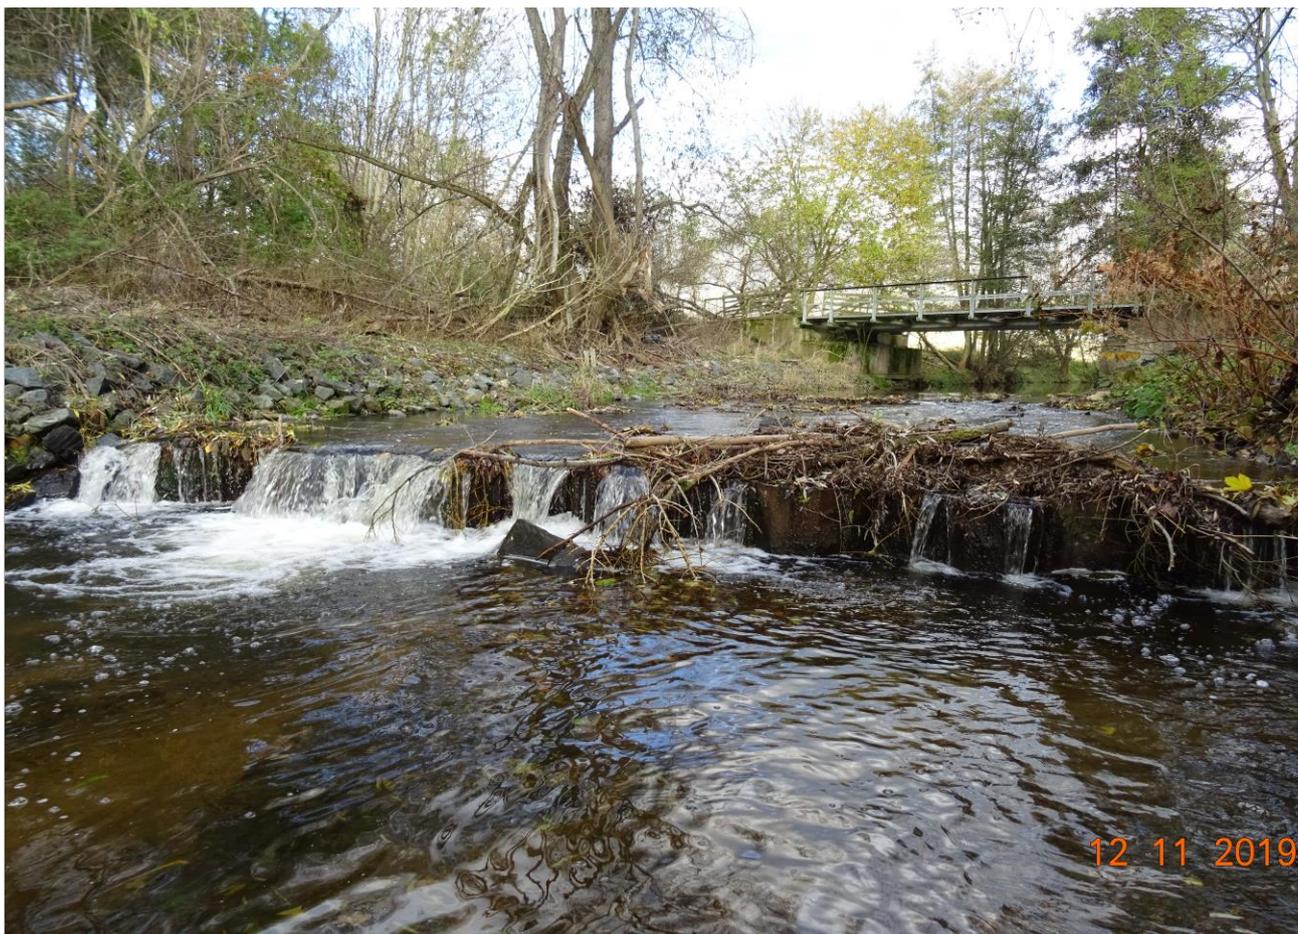
IL WH04 - Überfallwehr Birkenmühle Osterwieck

Beschreibung
-Spundwand- Absturz von > 0,40m

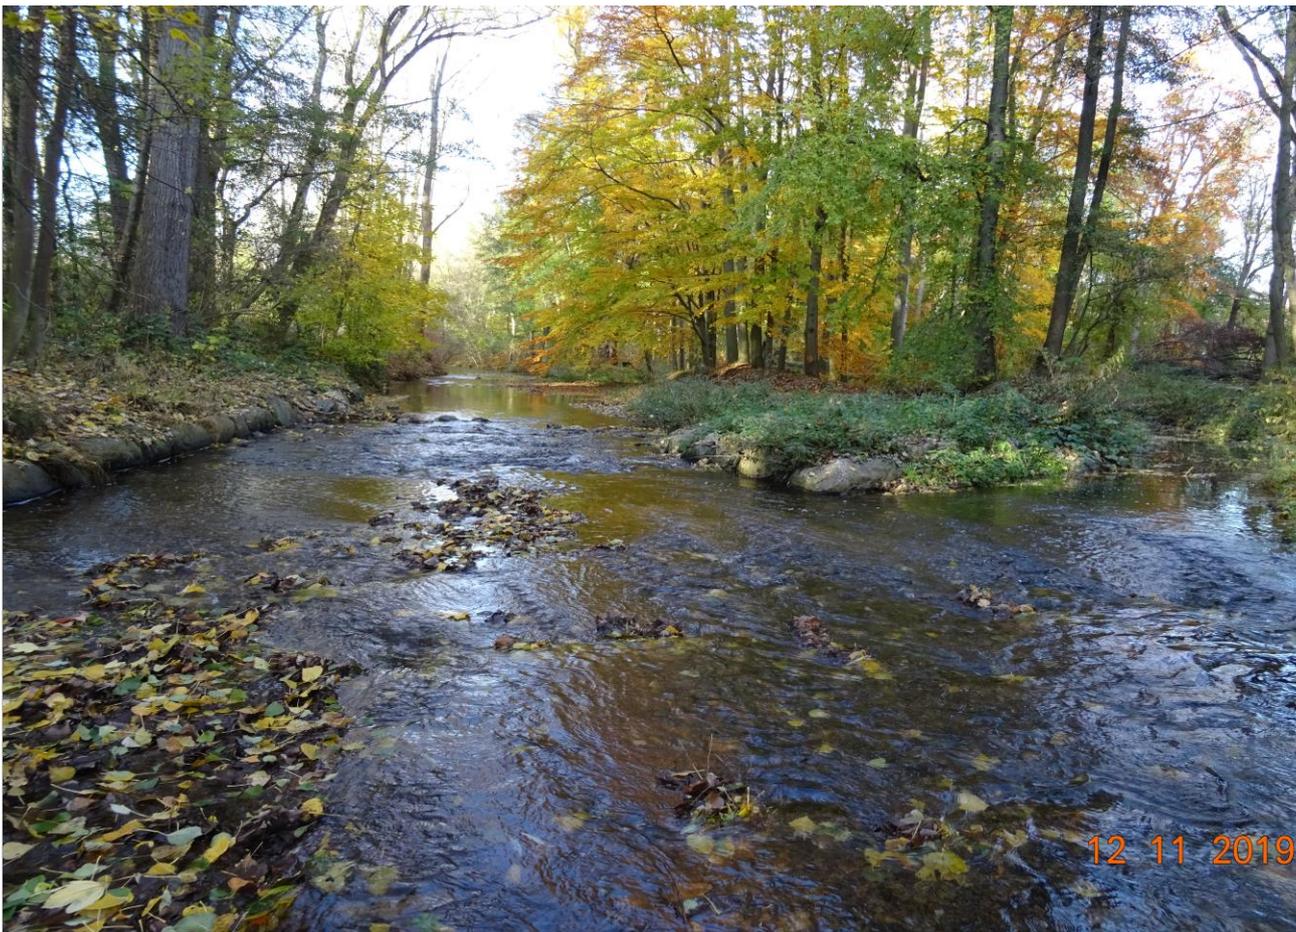
IL WH05 - Sohlgleite Berßel Mühlgrabenabzweig

Beschreibung
-Sohlgleite rauh

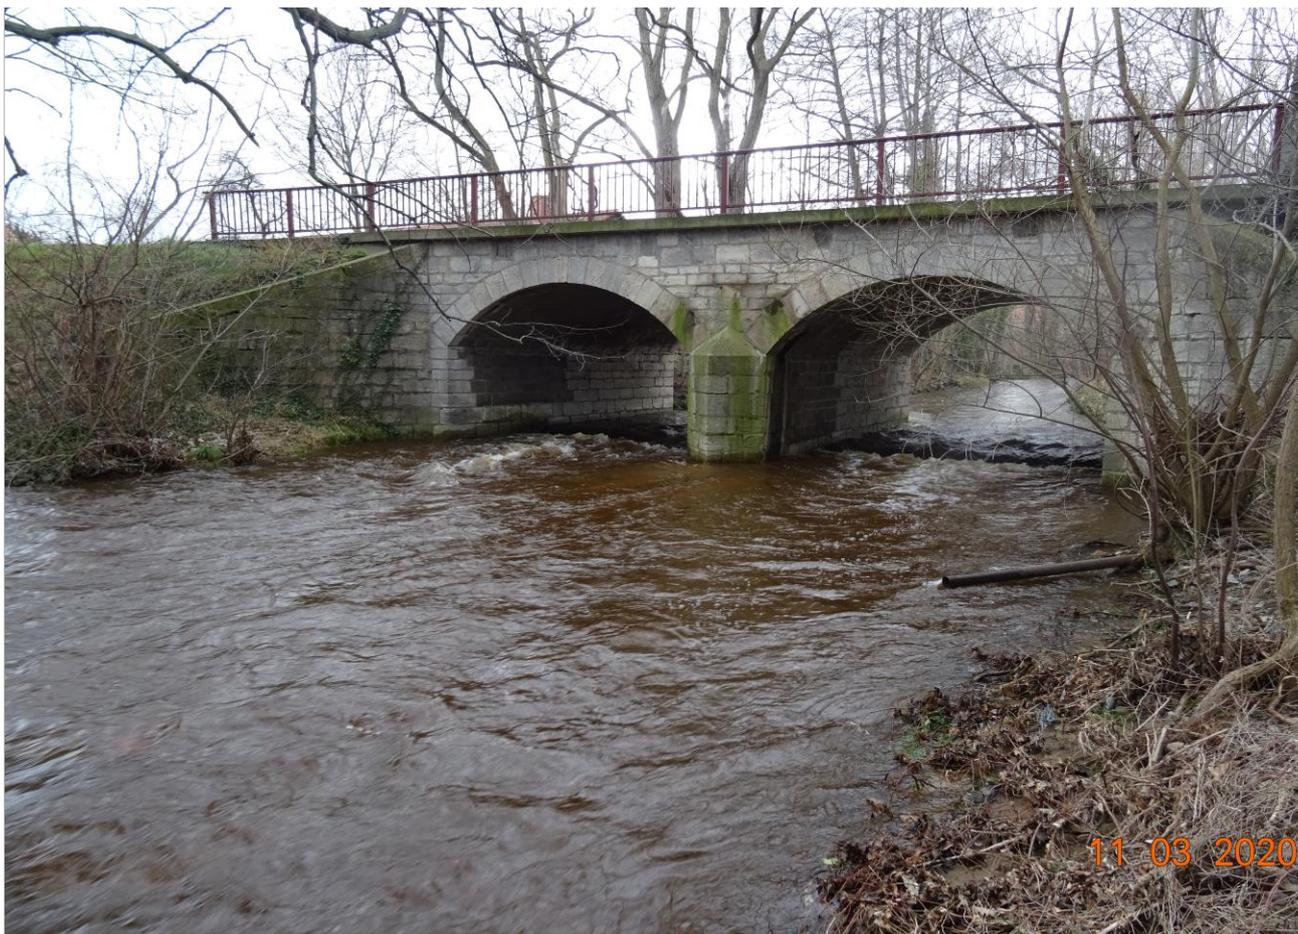
IL WH06 - Sohlschwelle Brücke Wasserleben

Beschreibung
-Sohlschwelle in beiden Brückenfeldern

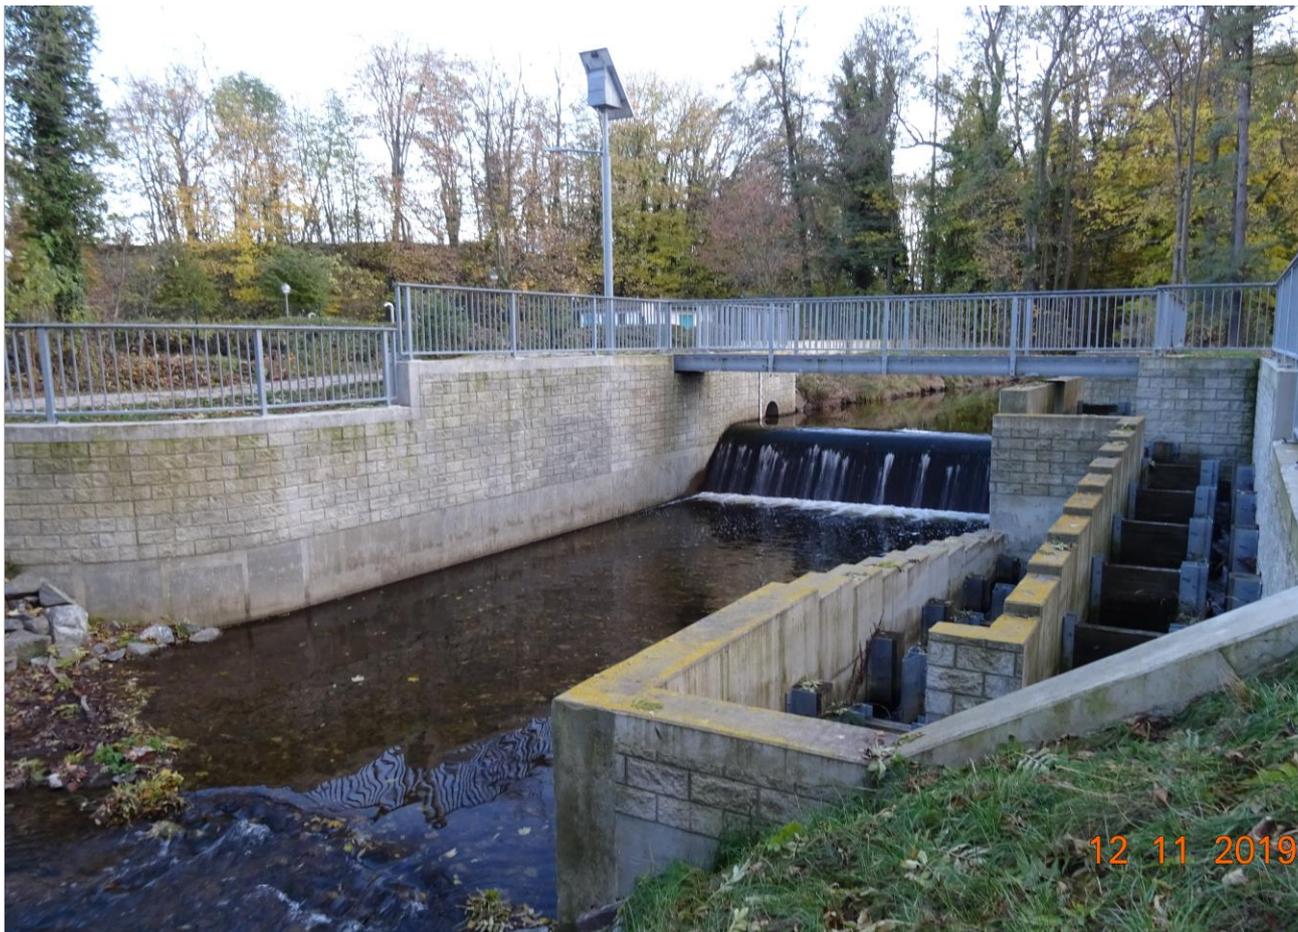
IL WH07 - Wehr Wasserleben Freibad

Beschreibung
-Wehranlage mit festem Absturz von ca. 1,70m und FAA. FAA vorhanden

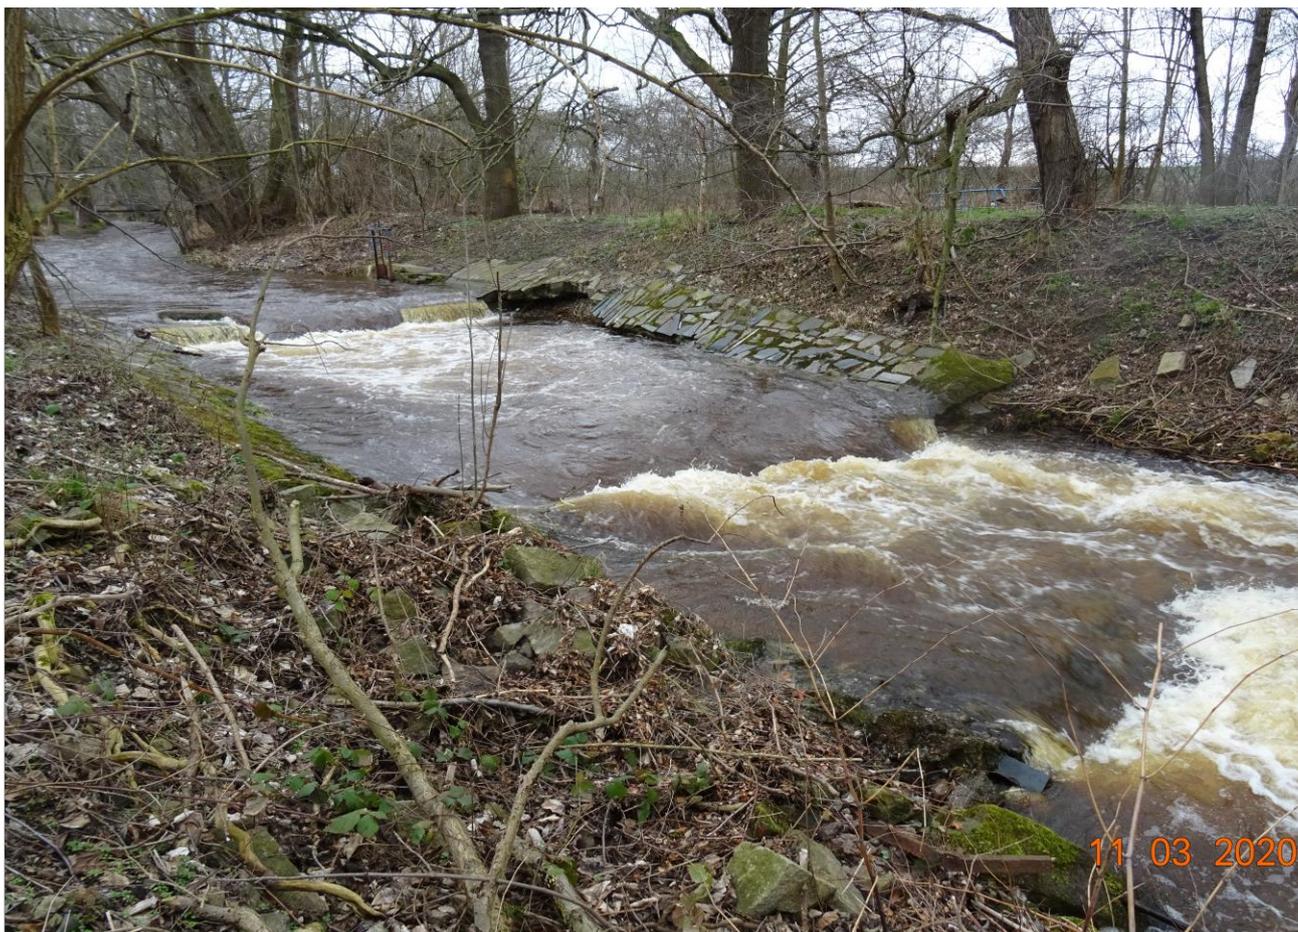
IL WH08 - Sohlabstürze Abzweig Schauener Graben

Beschreibung
-Zwei Sohlwellen. Böschungsbefestigung teilweise erodiert.

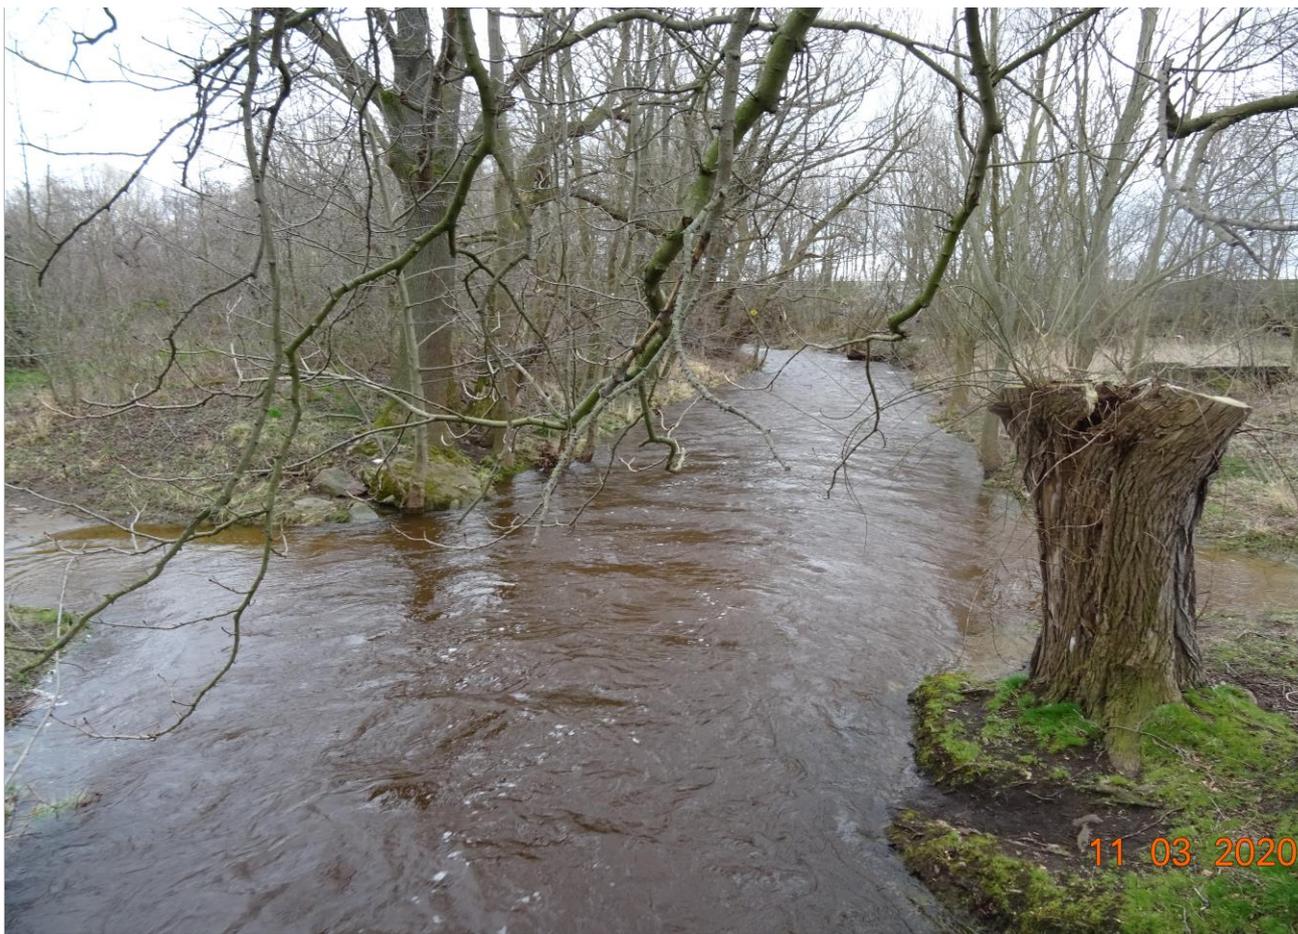
IL WH09 - Furt 2 Veckenstedt

Beschreibung
-Keine befestigte Sohle erkennbar

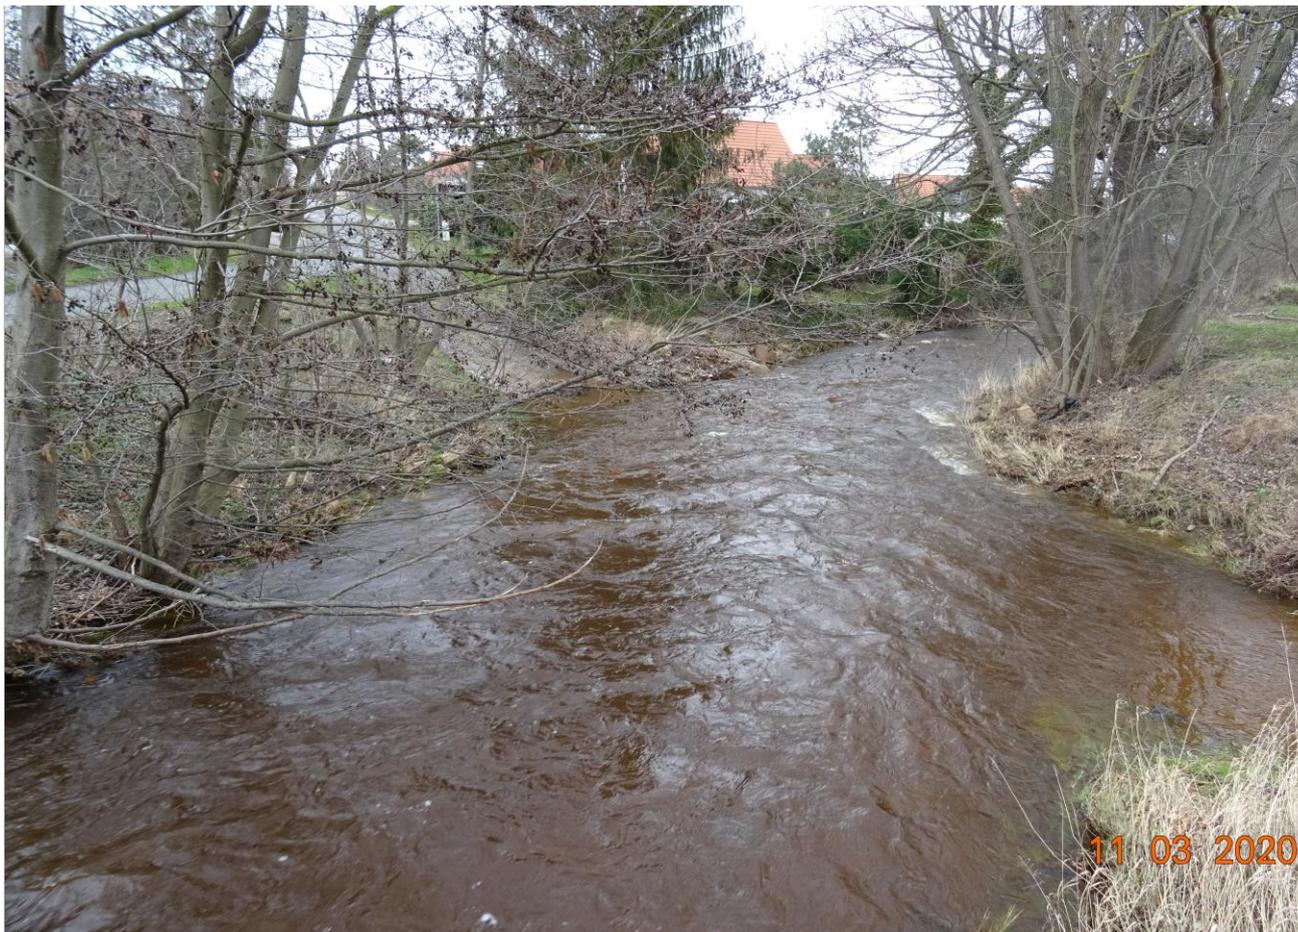
IL WH10 - Furt Veckenstedt

Beschreibung
-Sohlpflaster als Furt vorhanden

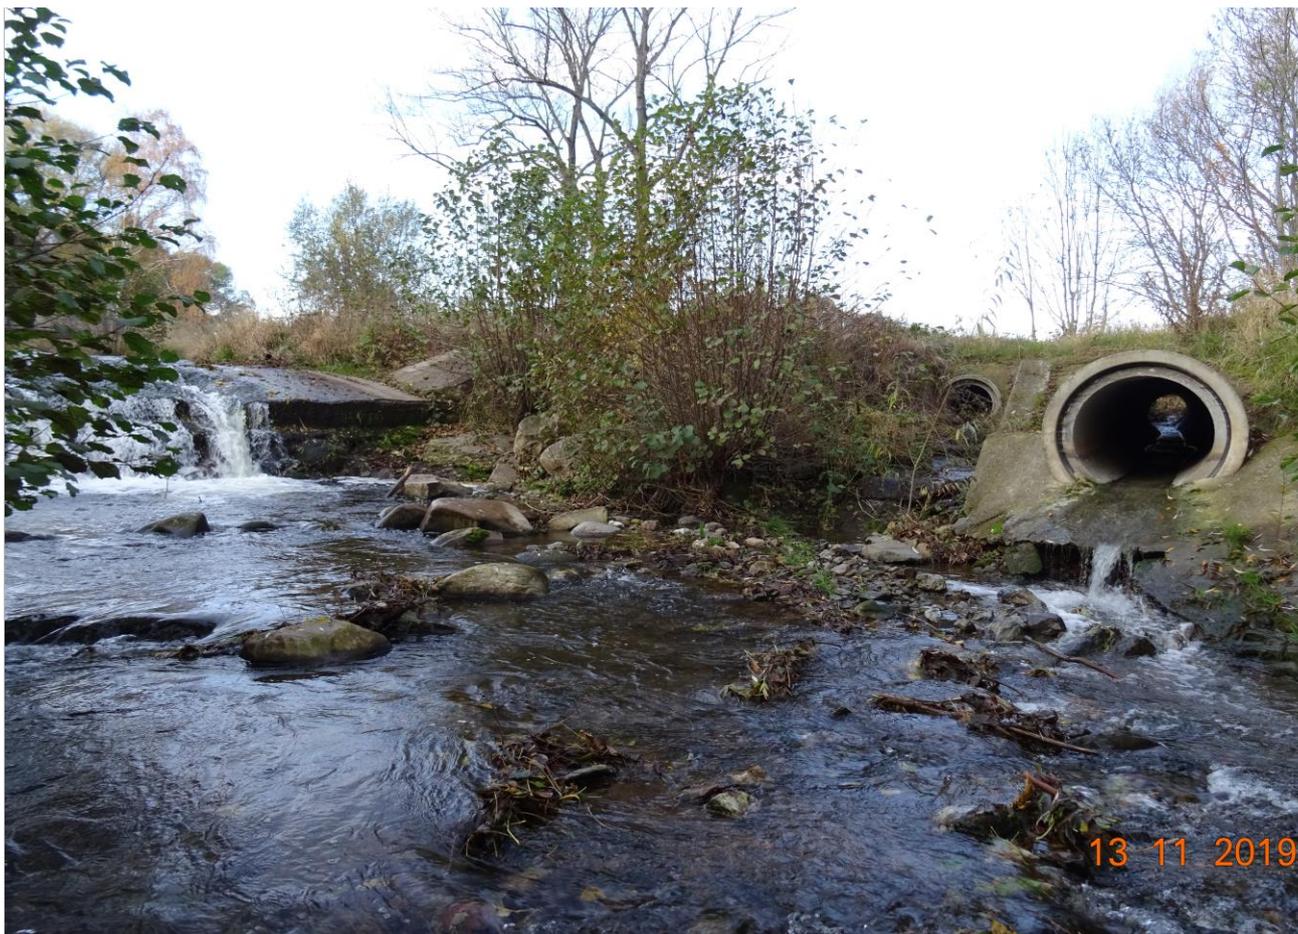
IL WH11 - Bauwerksname unbekannt

Beschreibung
-Verrohrung mit festem Absturz

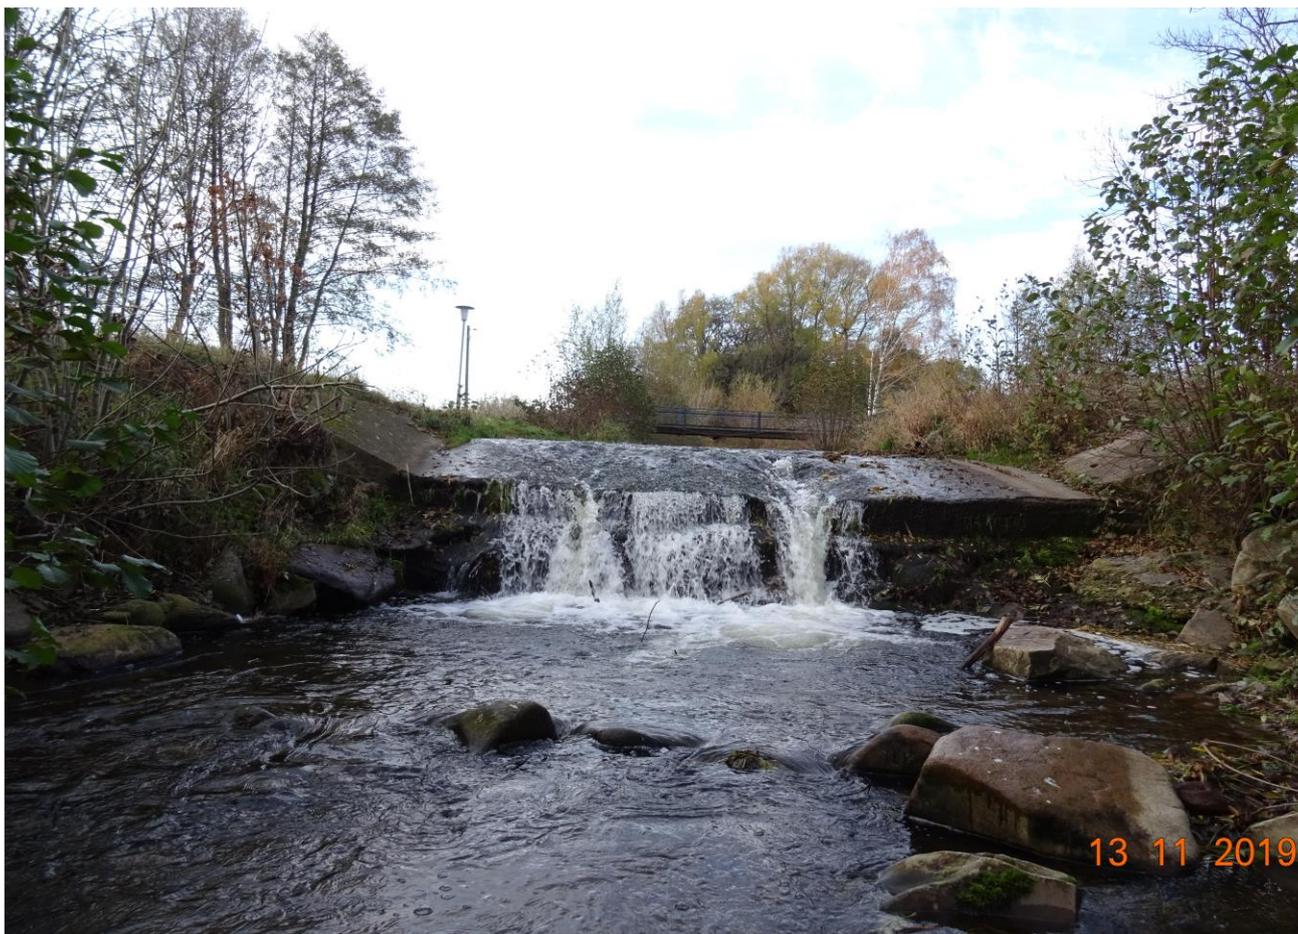
IL WH12 - Sohlabsturz, Veckenstedt

Beschreibung
-Absturz, da WSP-Diff. Mit ca. 1,0m > 0,1m ist (0,1m üblich für Schwelle)

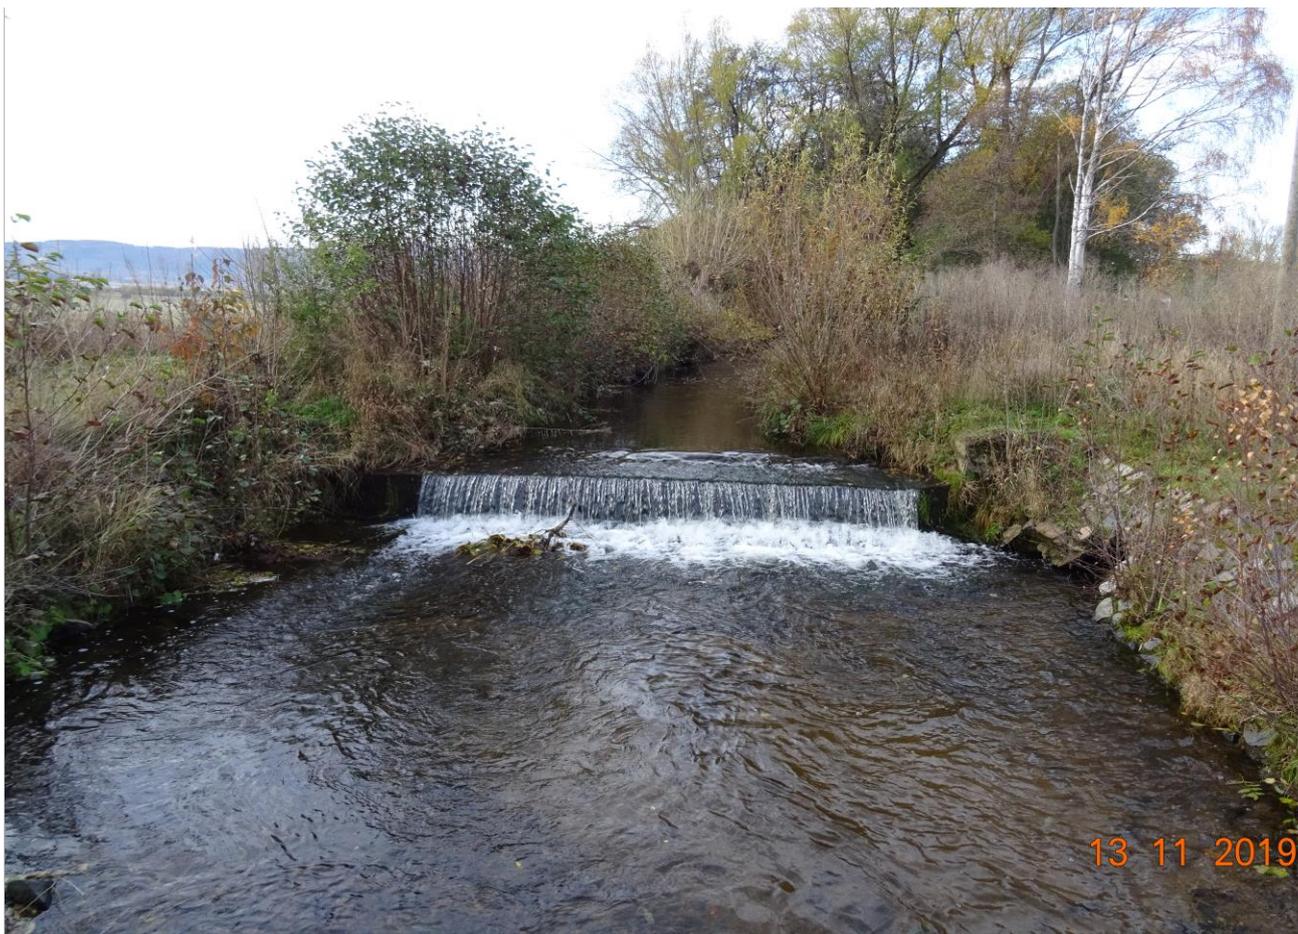
IL WH13 - Sohlschwelle, Furt Veckenstedt

Beschreibung
-Absturz, WSP-Diff. ca. 0,8m

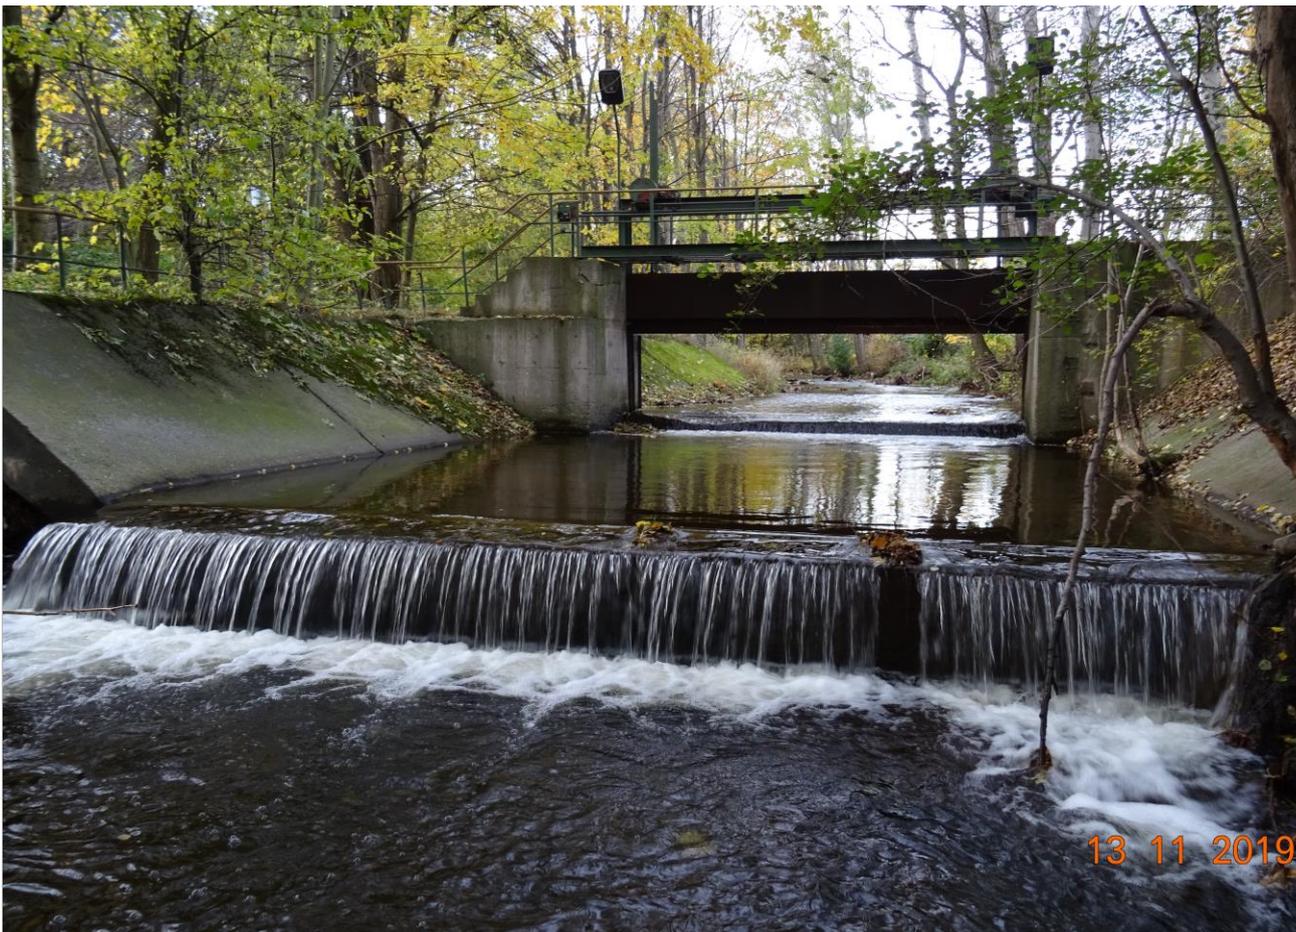
IL WH16 - Olhaveriewehr

Beschreibung
-Wehr mit festem Absturz von ca. 0,40m

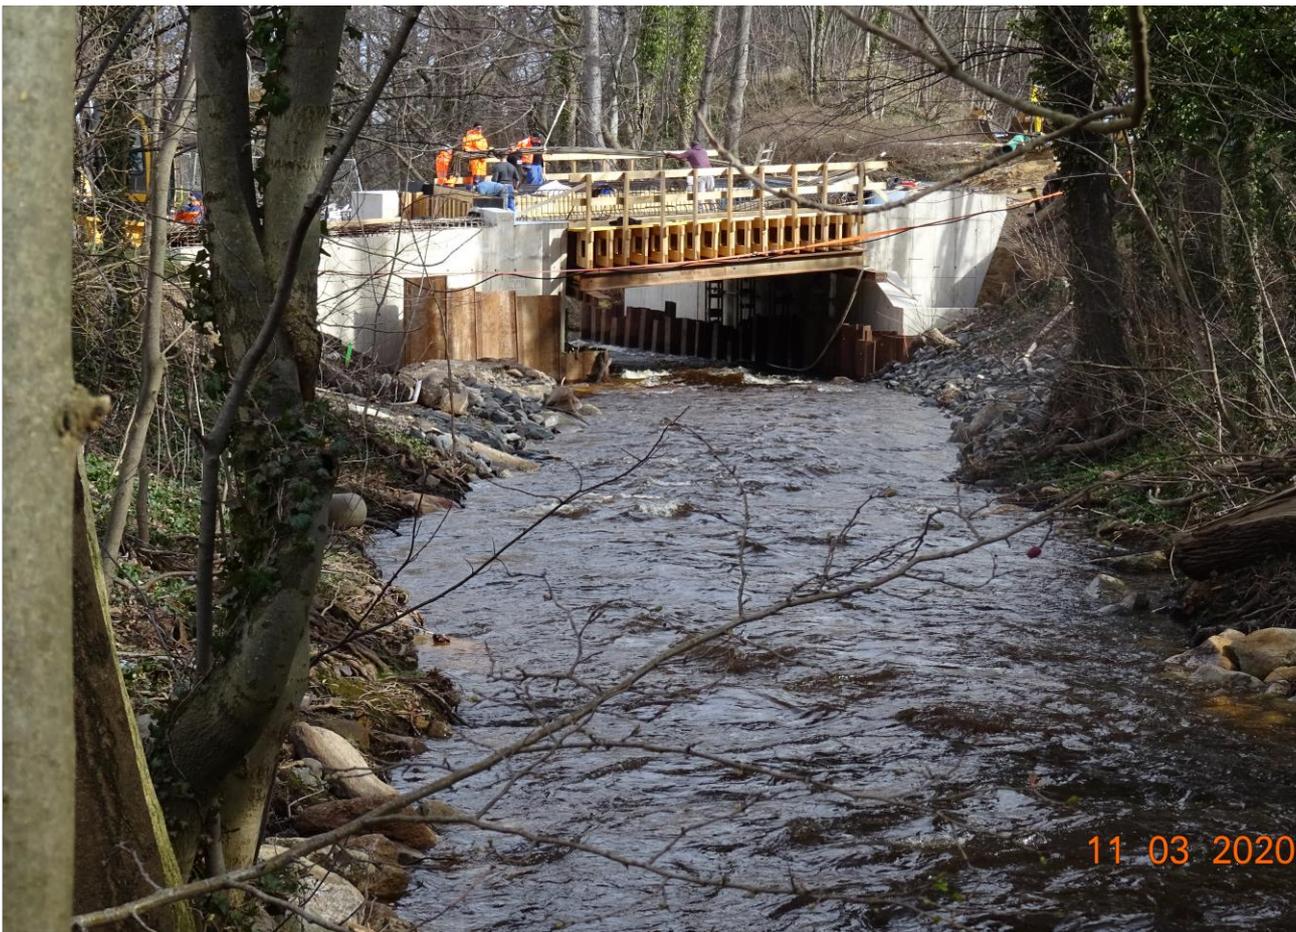
IL WH19 - Bauwerksname unbekannt

Beschreibung
-Absturz bei Brücke Stahlwerkstraße

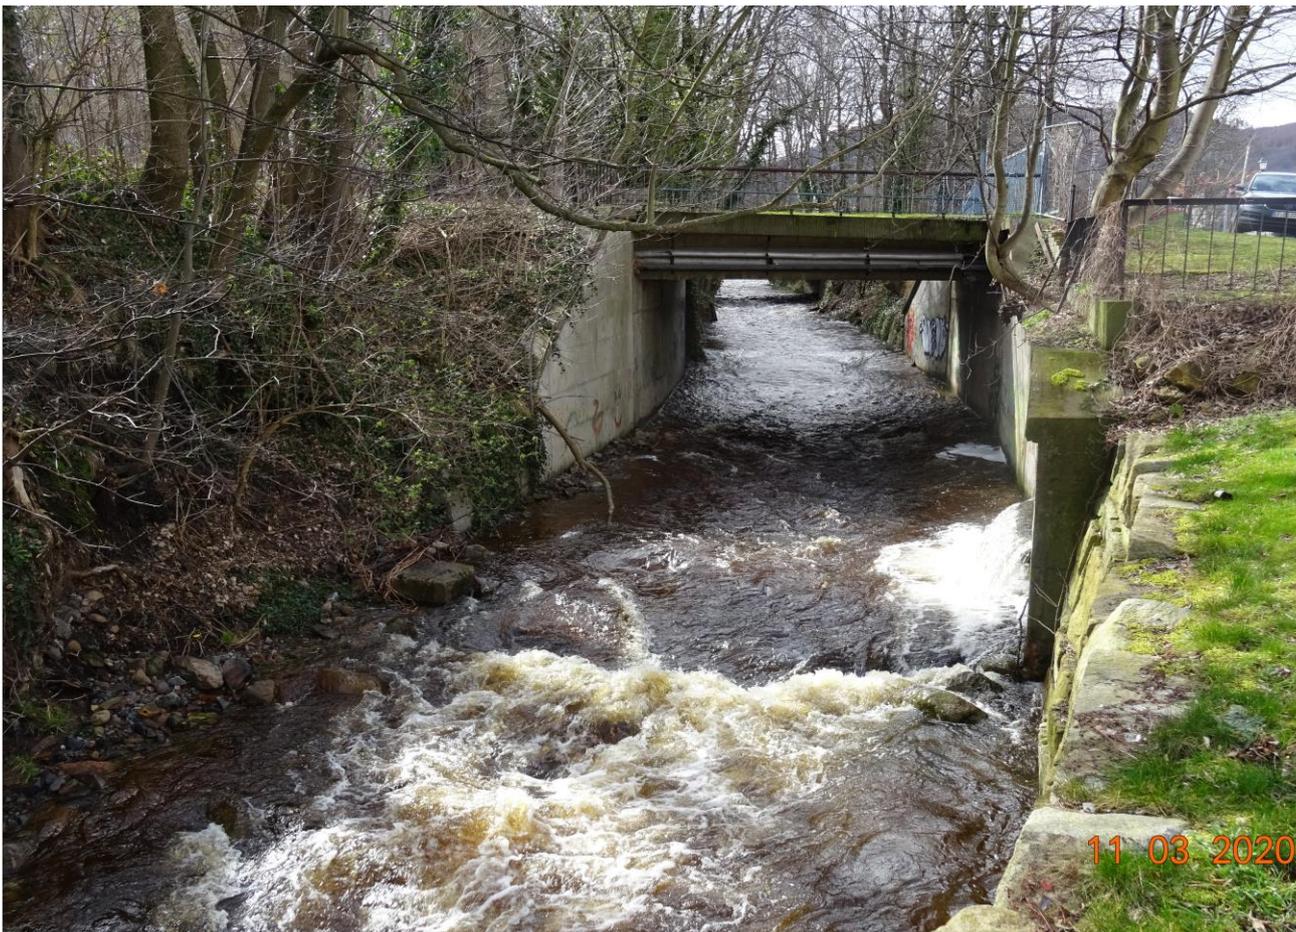
IL WH20 - Mündung Suenbach in die Ilse

Beschreibung
-Sohlabsturz uh. Zulauf Mühlgraben Ilsenburg (bzw. Suenbach)

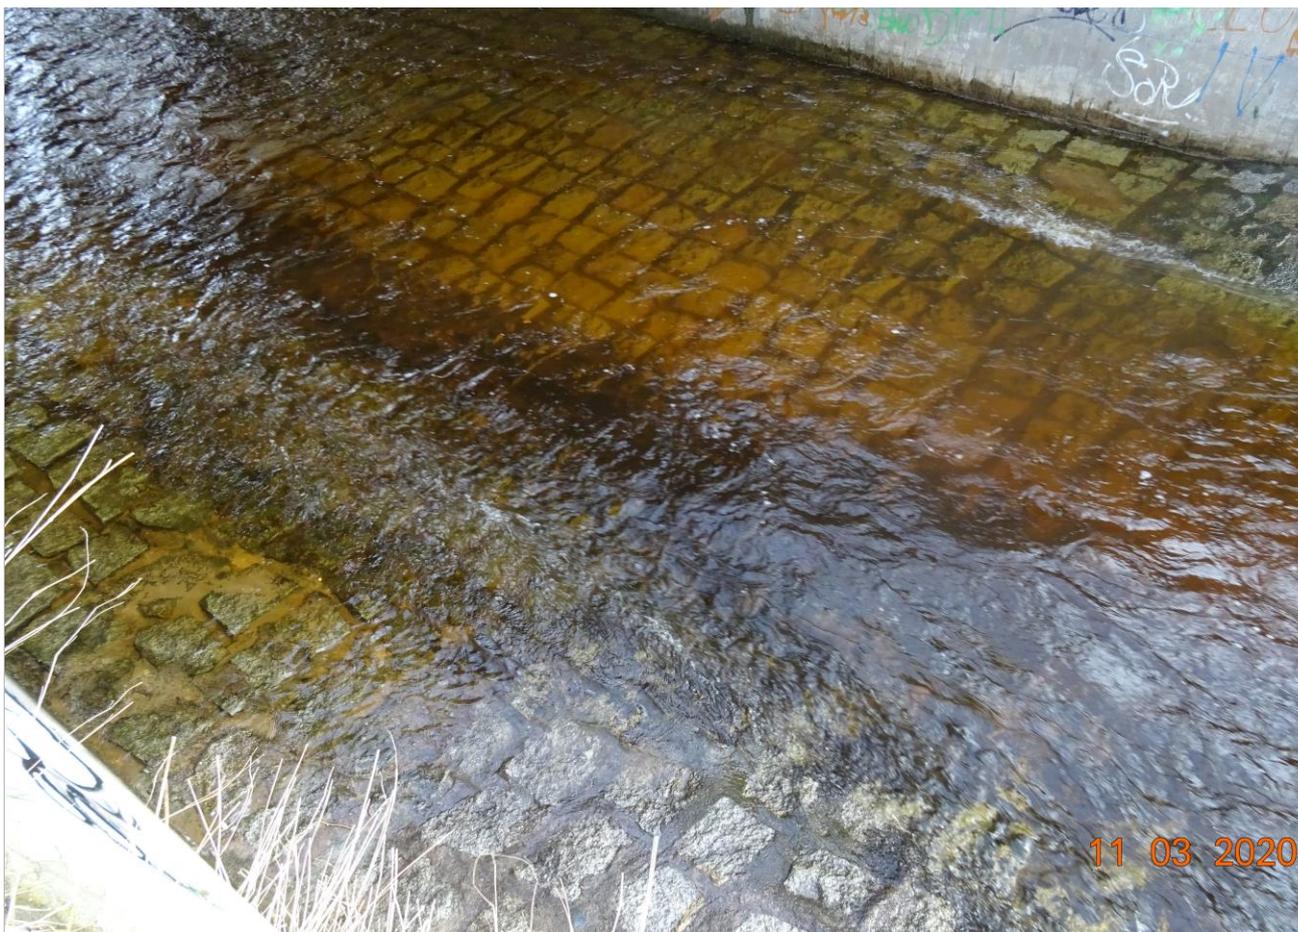
IL WH21 - Eisenbahn-Brücke

Beschreibung
-In Beton gepflasterte Sohle unter Eisenbahn-Brücke

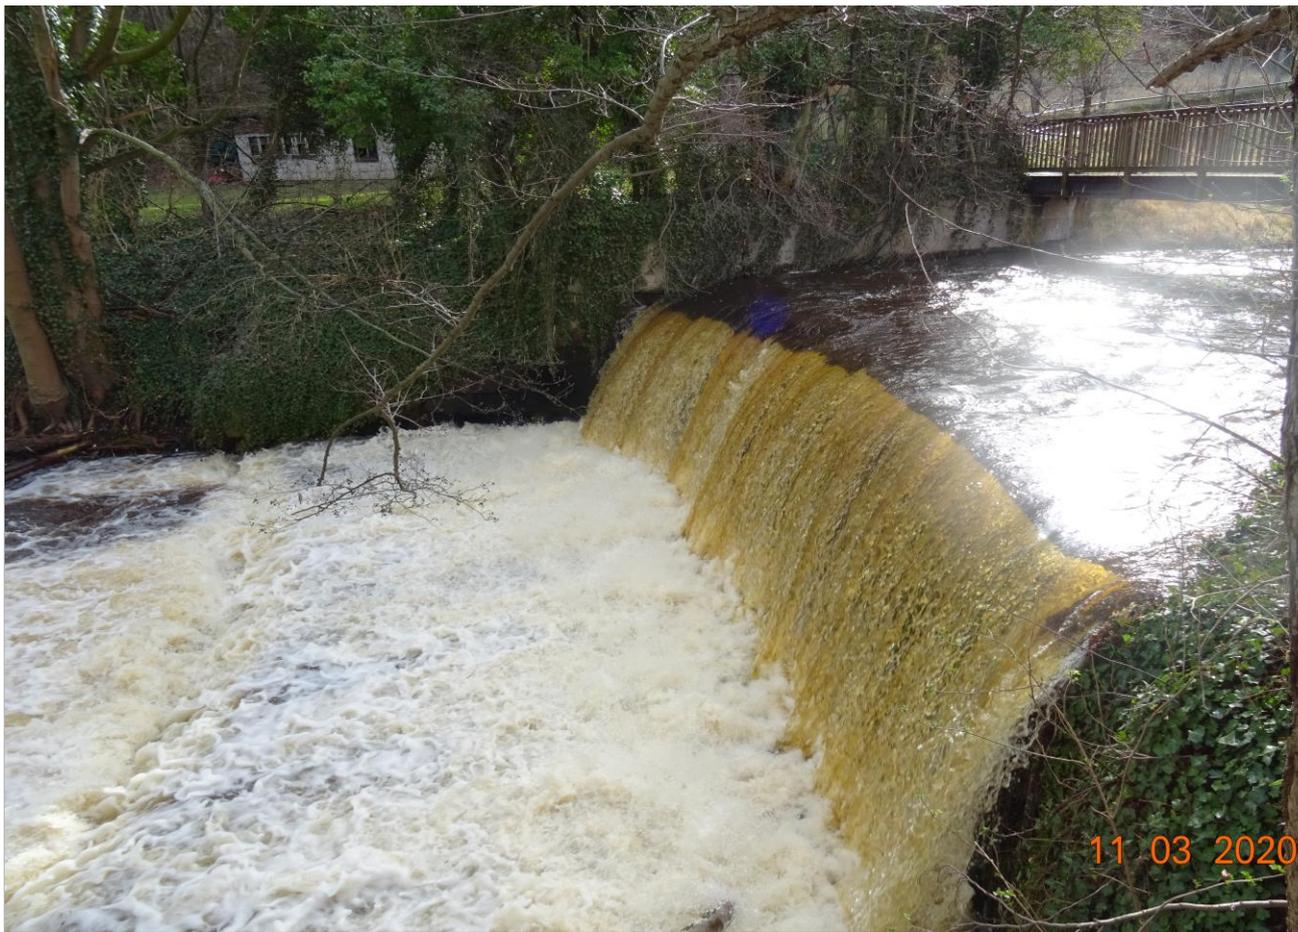
IL WH22 - Wehr Ilsestraße

Beschreibung
-Wehrschwelle mit ca. 3,5m Höhe

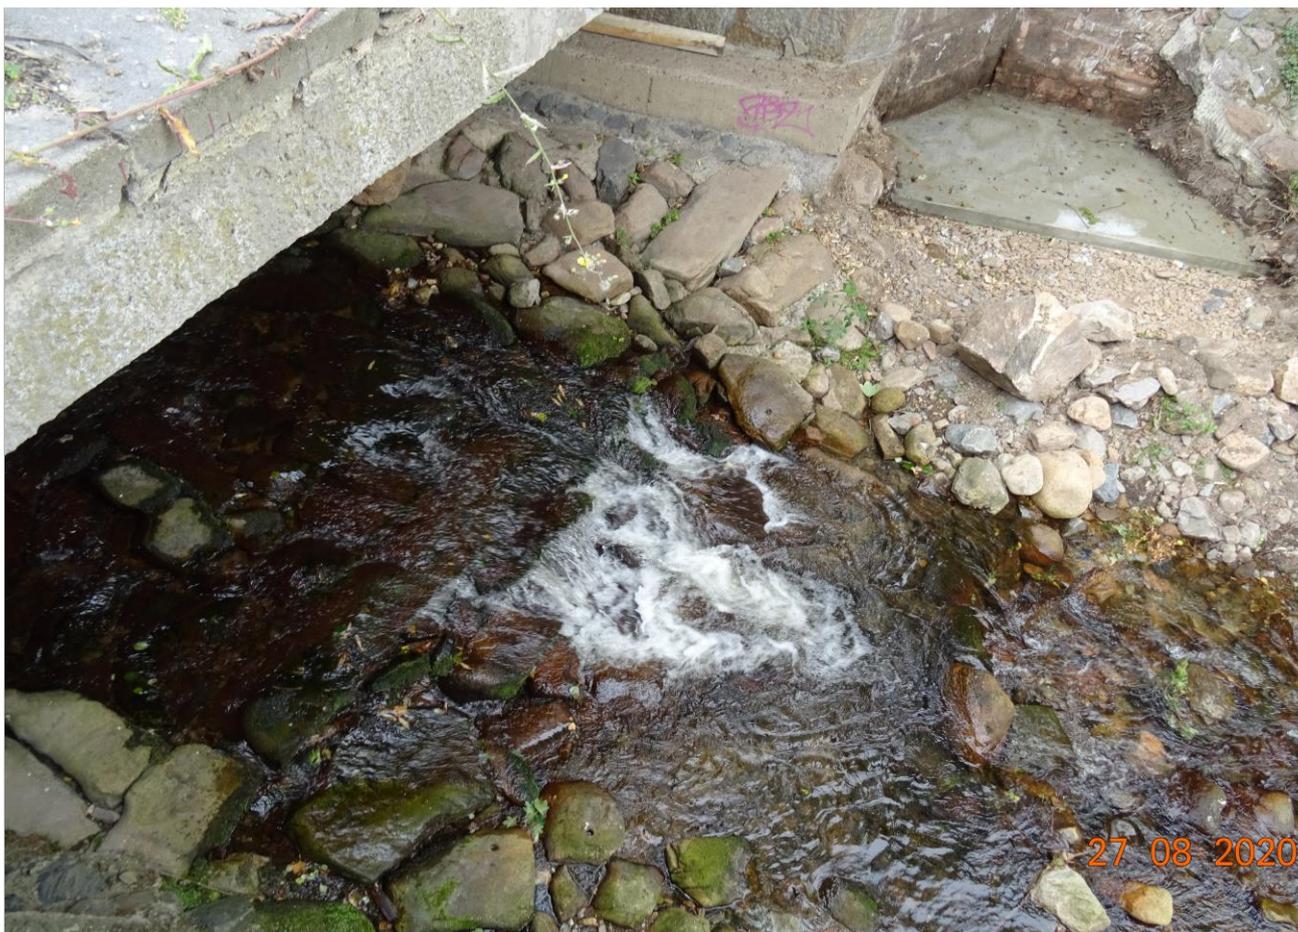
IL WH23 - Sohlrampe Pfarrstr.

Beschreibung
-Brückensohlrampe 0,8 m

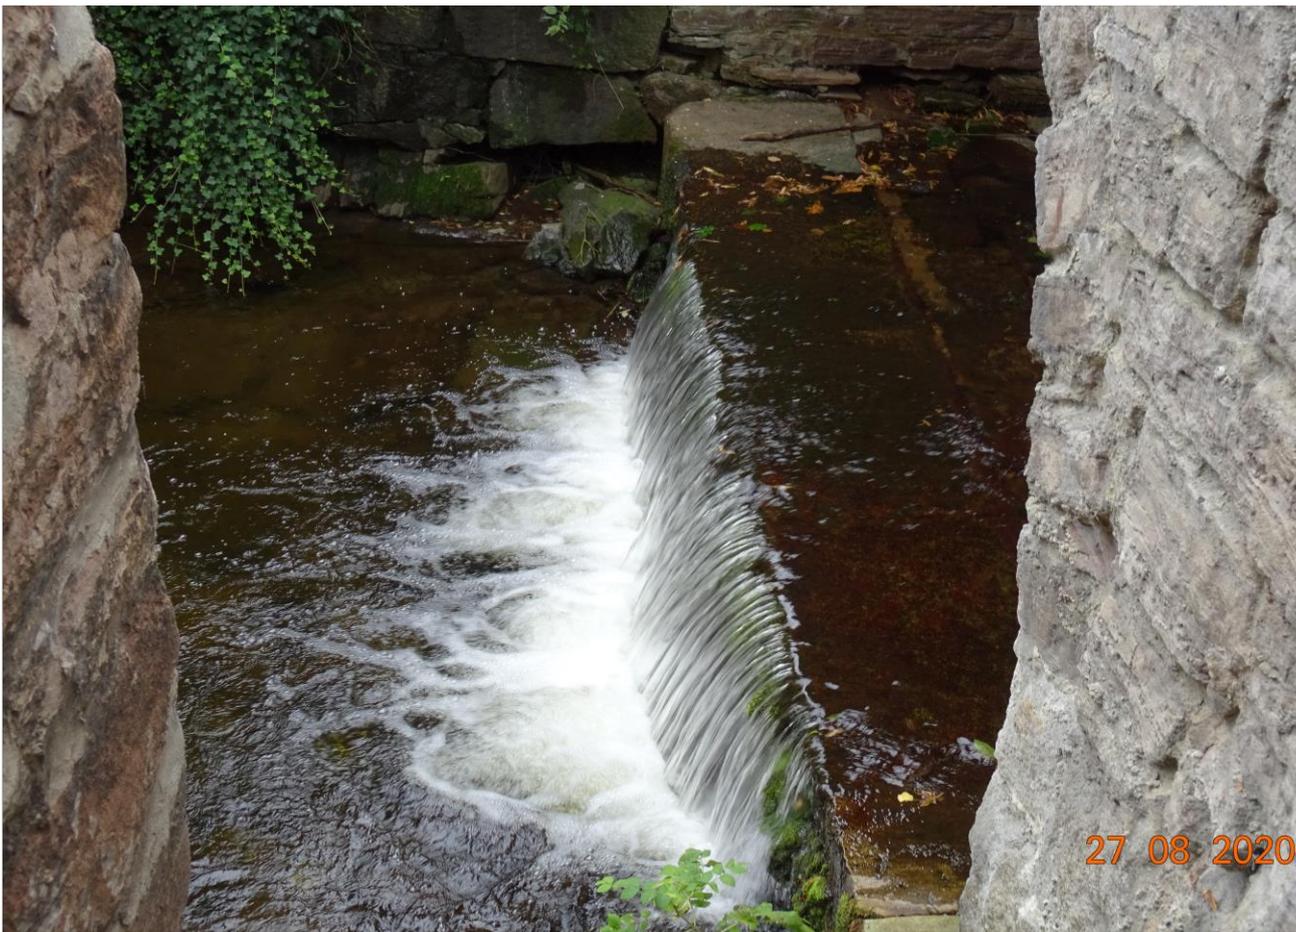
IL WH24 - Krugbrücke

Beschreibung
-Brückensohlabsturz

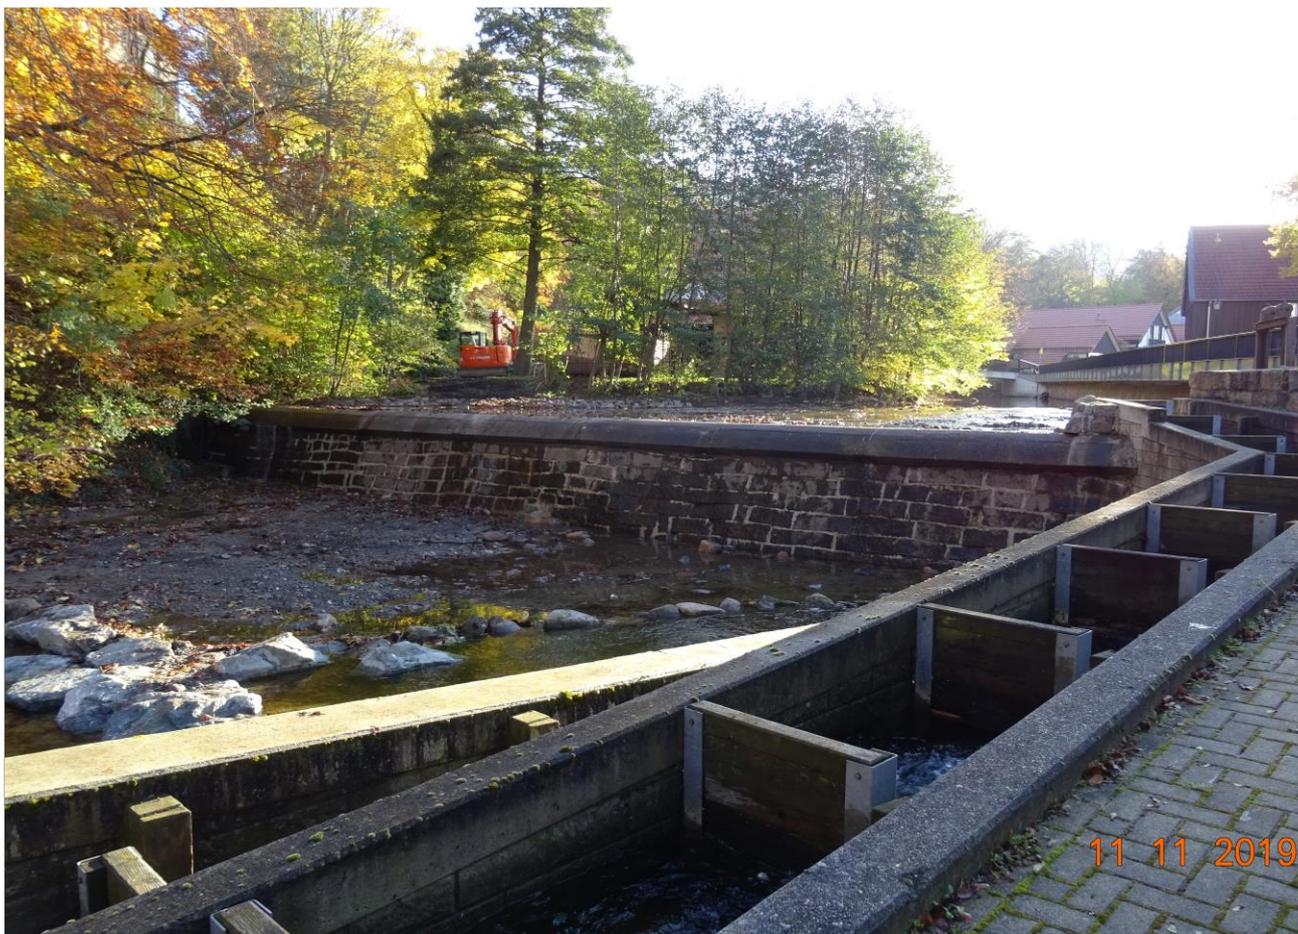
IL WH25 - Wehr Schlossmühle

Beschreibung
-Überfallwehr mit Einbau einer FAA.. FAA vorhanden
