A WH01 - Bauwerksname unbekannt

Verortung		Bauwerkskennungen	
Gewässername	Assebach	Bauwerkskategorie	Wehr/Stauanlage
OWK	SAL17OW37-00	Bauwerksbezeichnung LHW	56868-0009
Gewässerordnung	2	Wanderhindernis Code	A_WH01
Fl.-km.	0+812	QBW ID	51
Koordinaten	E644279 N5754920

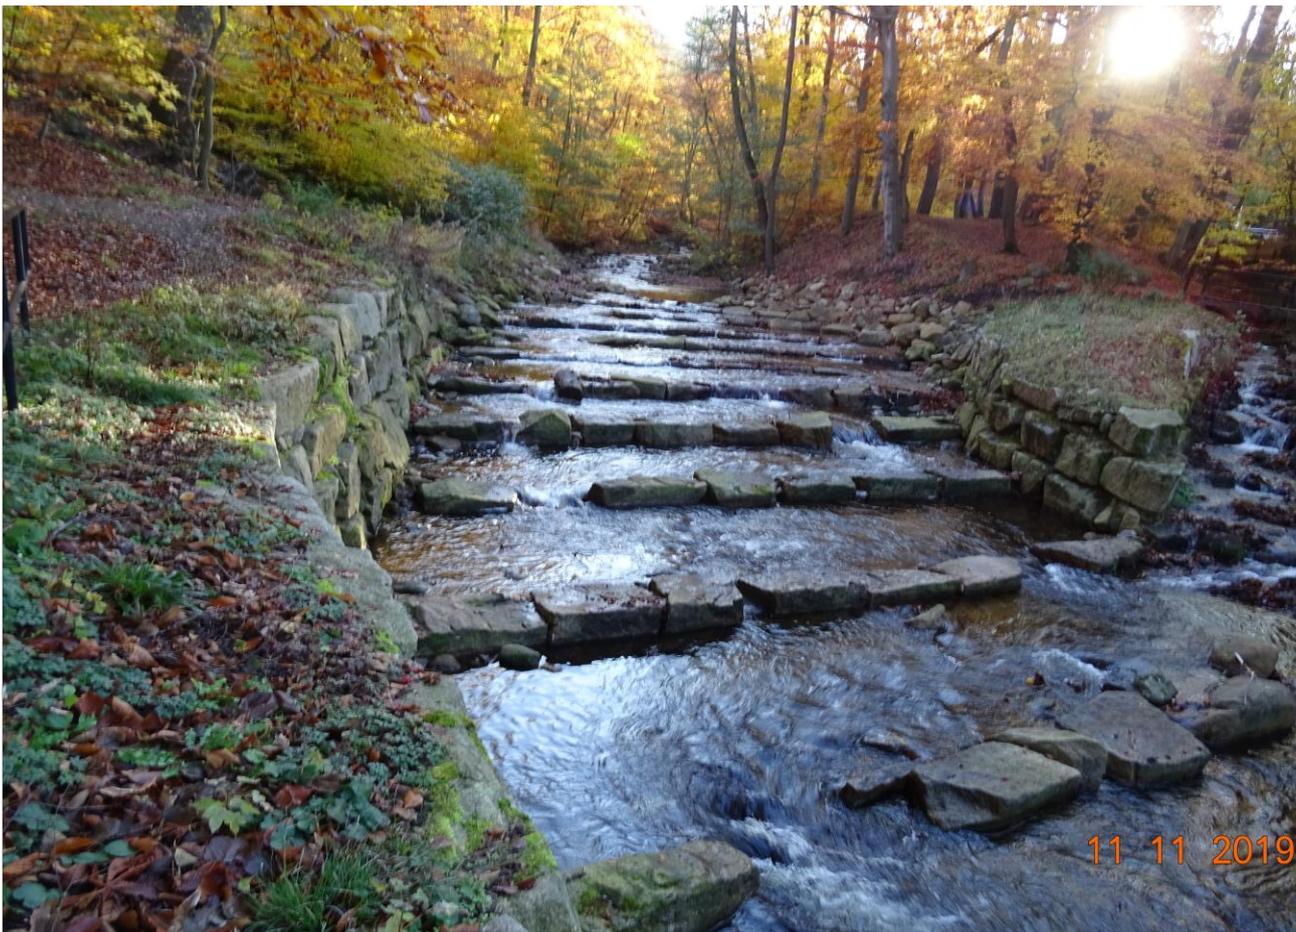
IL WH26 - Sohlgleite

Beschreibung
-Sohlgleite Riegelbauweise -eh. Überfallwehr am Blochhauer

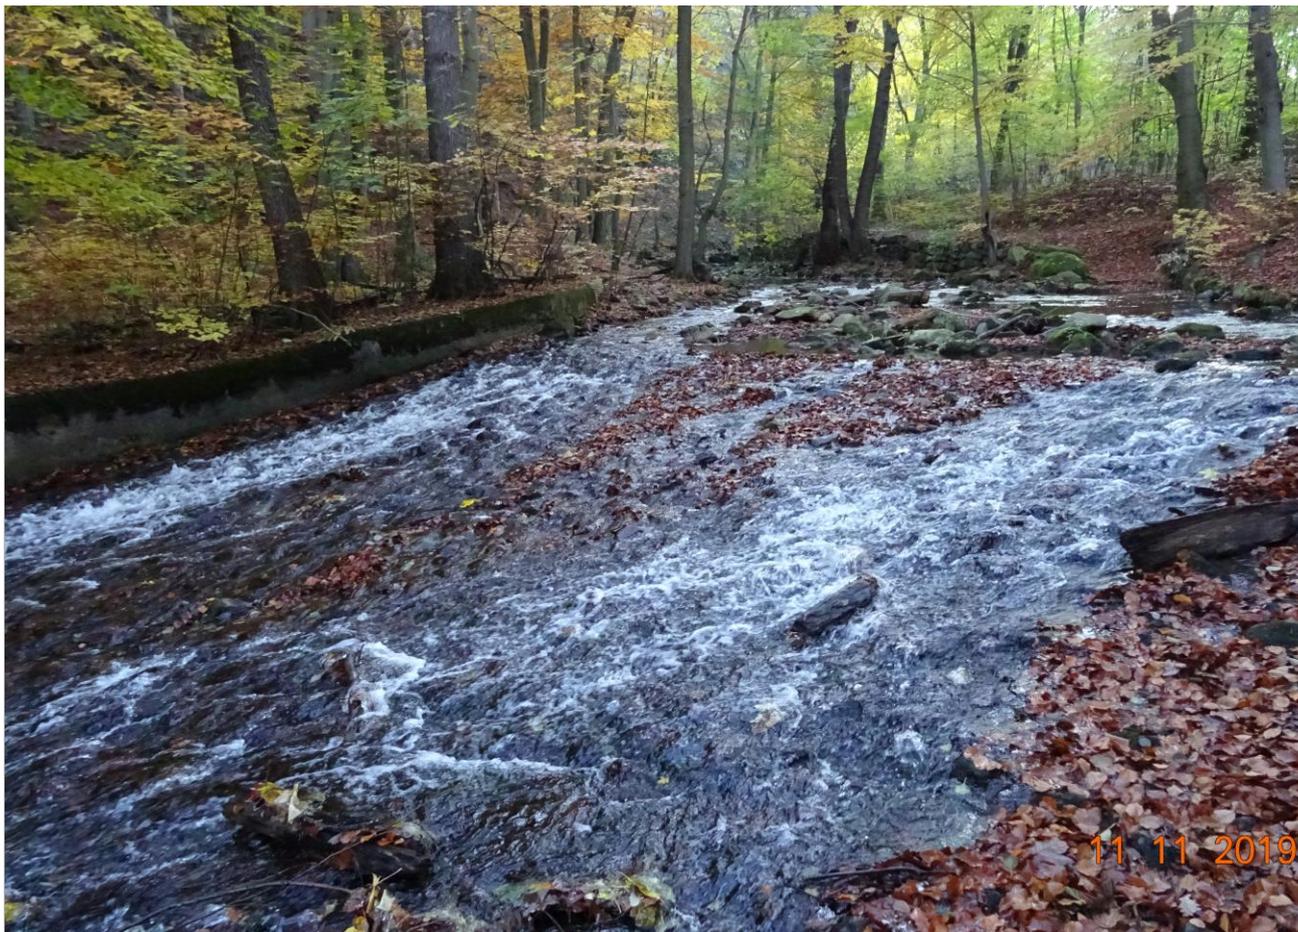
IL WH28 - Rampenwehr Hammer Ilsenburg

Beschreibung
-Rampenwehr, Absturz

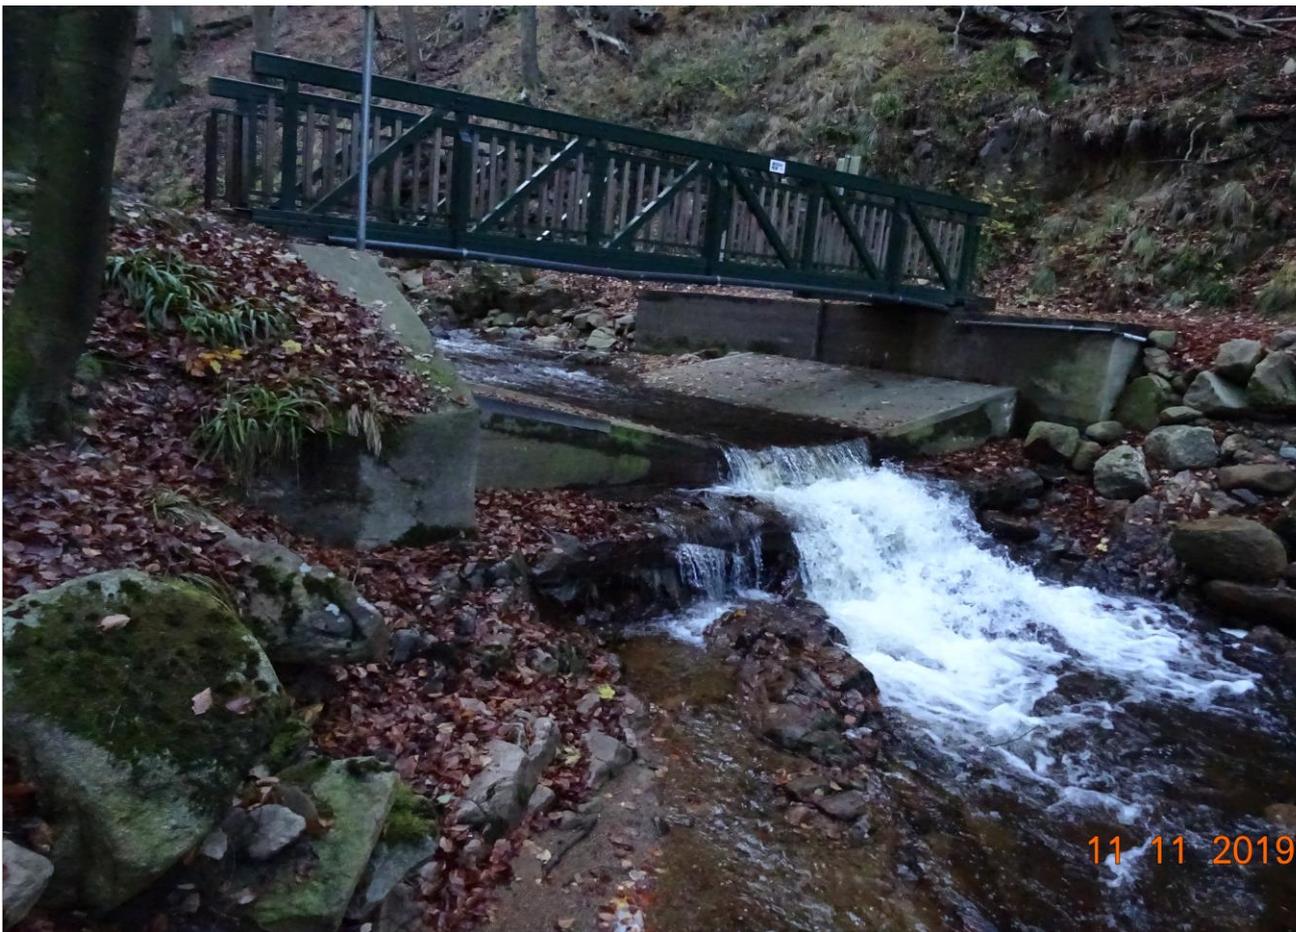
IL WH33 - Sohlschwelle Pegel

Beschreibung
-Sohlschwelle ist Bestandteil der Pegelmessstelle mit Brücke. V-förmige Betonsohle

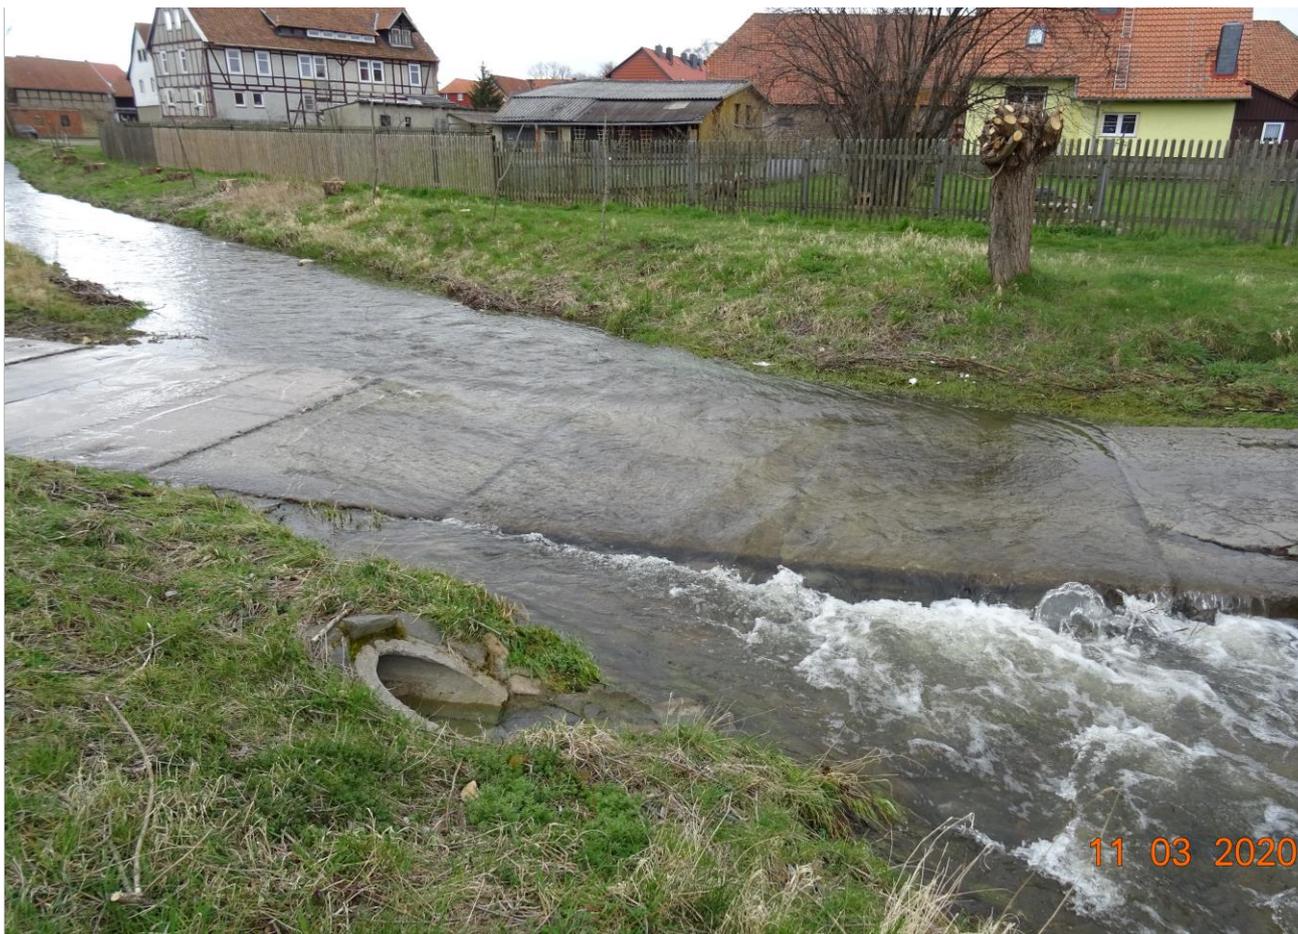
RB WH01 - Bauwerksname unbekannt

Beschreibung
-Furt aus Betonplatten. Beginnende Kolkbildung

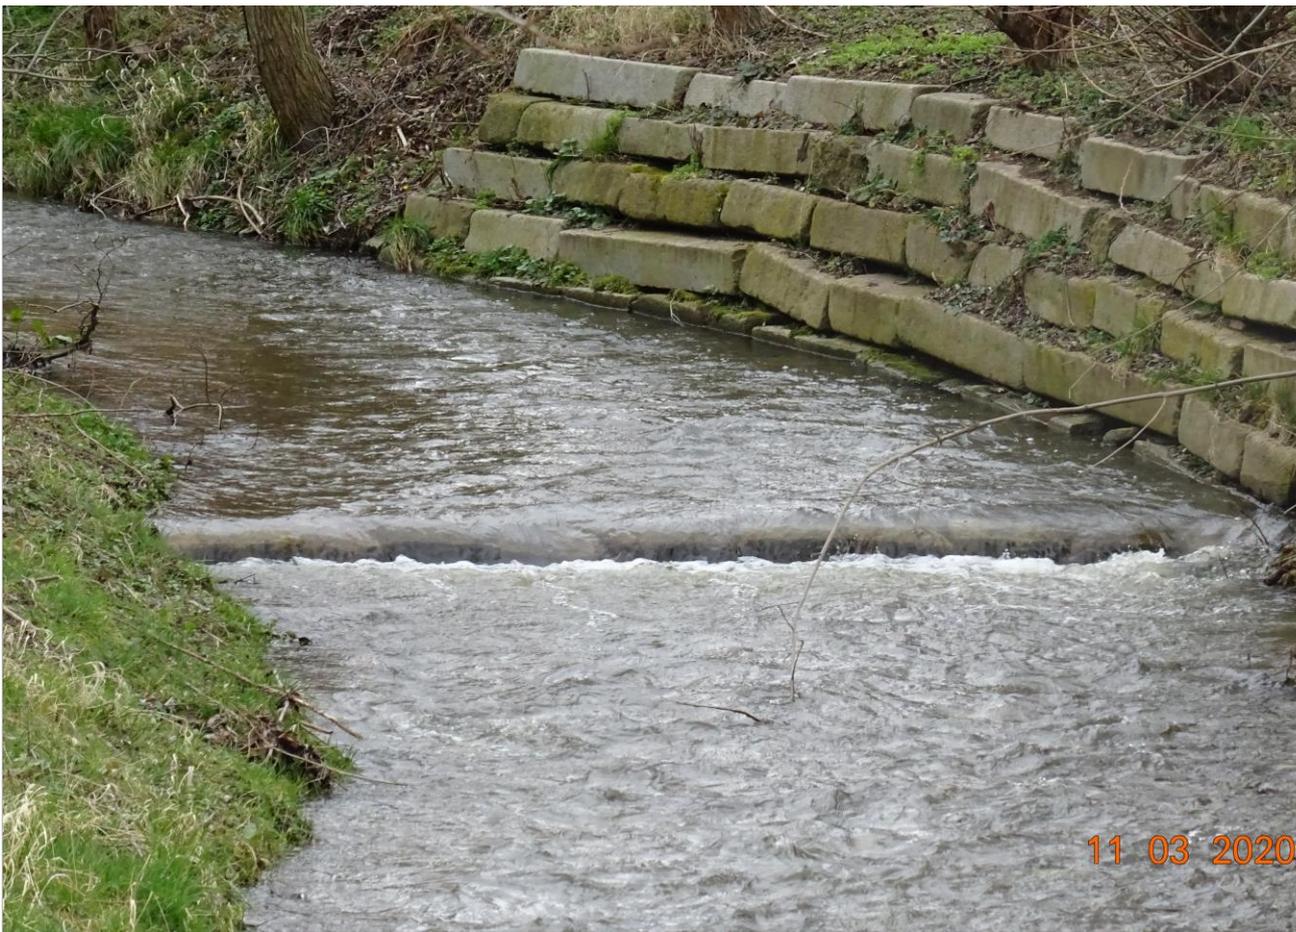
RB WH02 - Sohlschwelle Veckenstedt

Beschreibung
-niedrige Sohlschwelle

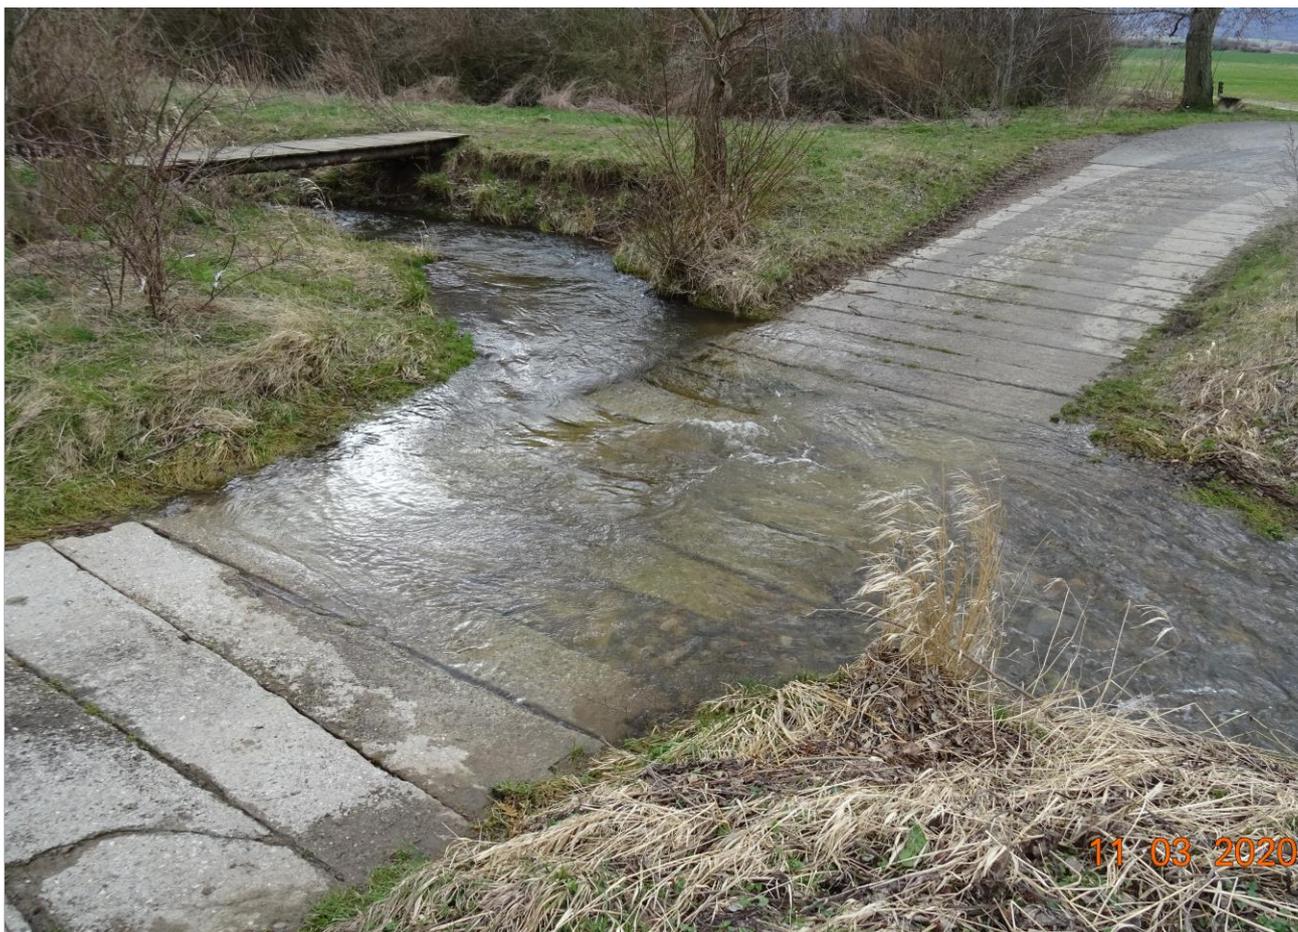
RB WH03 - Bauwerksname unbekannt

Beschreibung
-Furt aus Betonplatten

Ökol. Durchgängigkeit
Ist ökologisch nicht durchgängig -Befestigte Sohle

Maßnahmenvarianten
-V1: Umbau in besser passierbare Anlage

Vorzugsvariante
Umbau in besser passierbare Anlage

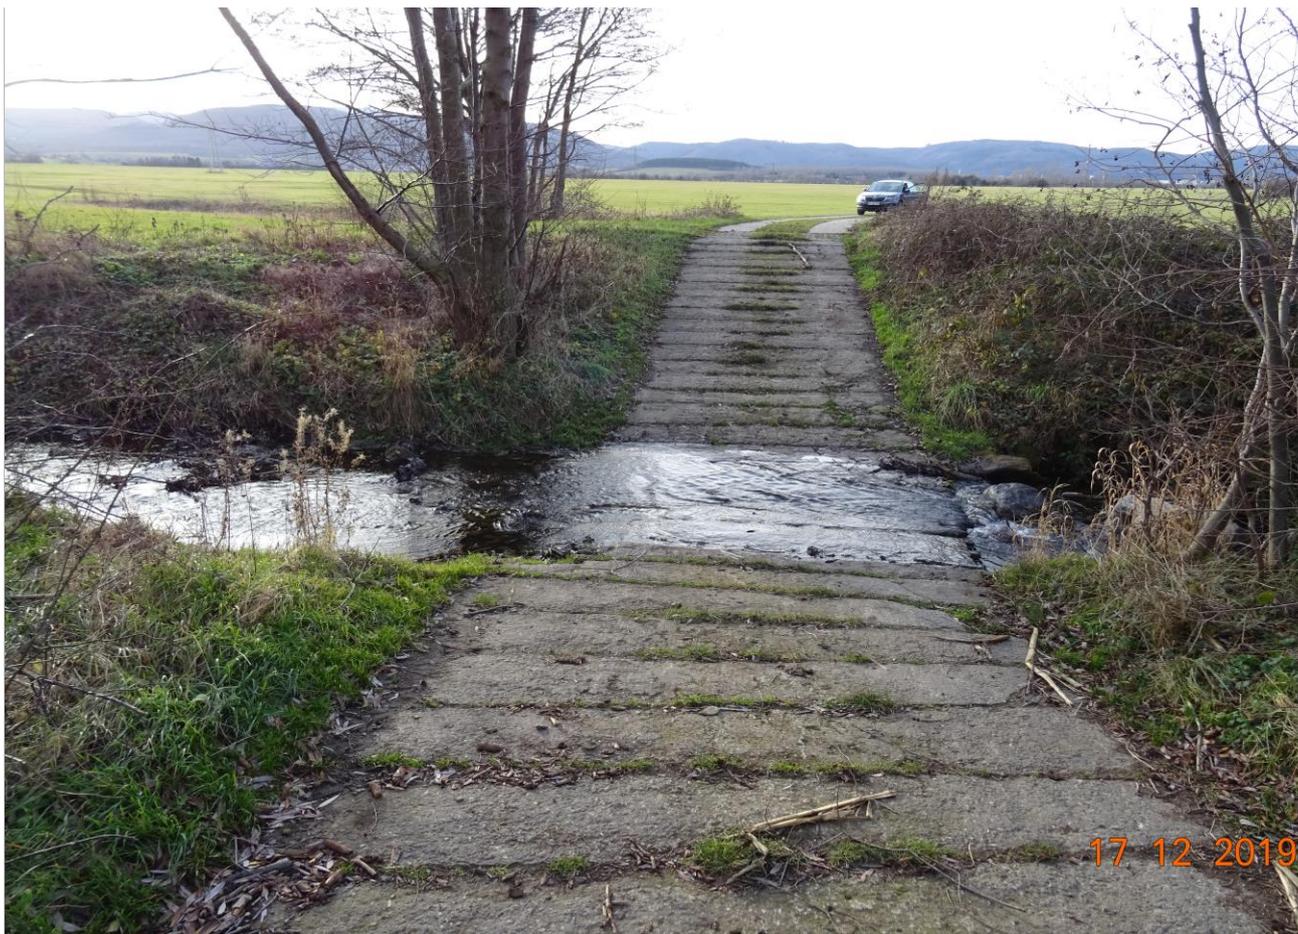
RB WH04 - Bauwerksname unbekannt

Beschreibung
-Furt aus Betonplatten

Ökol. Durchgängigkeit
Ist ökologisch nicht durchgängig -Befestigte Sohle

Maßnahmenvarianten
-V1: Umbau in besser passierbare Anlage

Vorzugsvariante
Umbau in besser passierbare Anlage

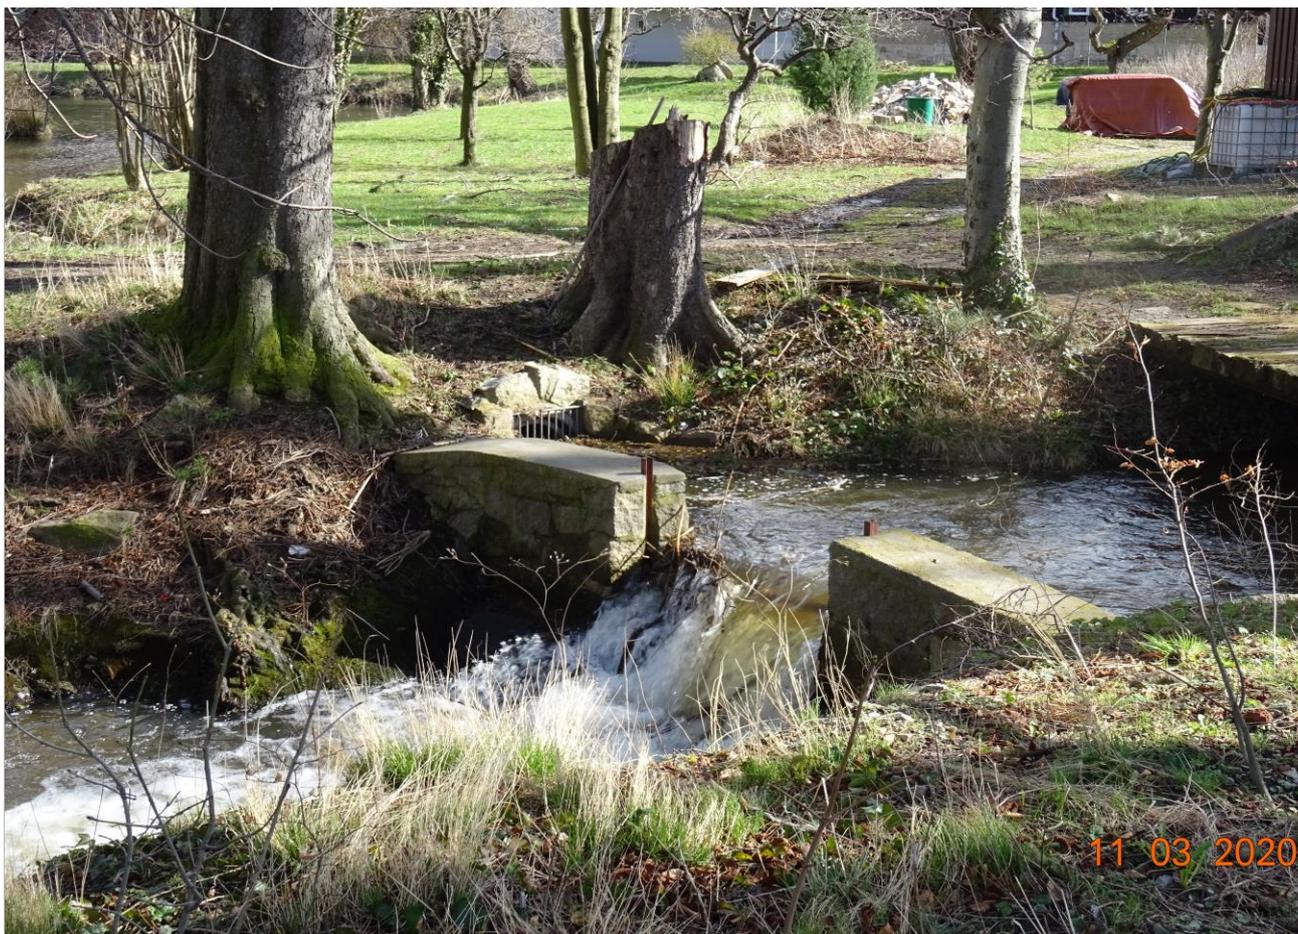
Beschreibung
-Bewegliche Wehranlage ohne Verschluss, auf privatem Grund. Dient dem Abschlag an angrenzenden Teich

Ökol. Durchgängigkeit
Ist ökologisch nicht durchgängig -Absturz ca. 0,15 m

RB WH05 - Bauwerksname unbekannt
Bemerkung
-
Maßnahmenvarianten
-V1: Einbau integrierte Sohlgleite V2: Rückbau der Anlage
Vorzugsvariante
Einbau integrierter Sohlgleite
Maßnahmenpriorität
nicht prioritär

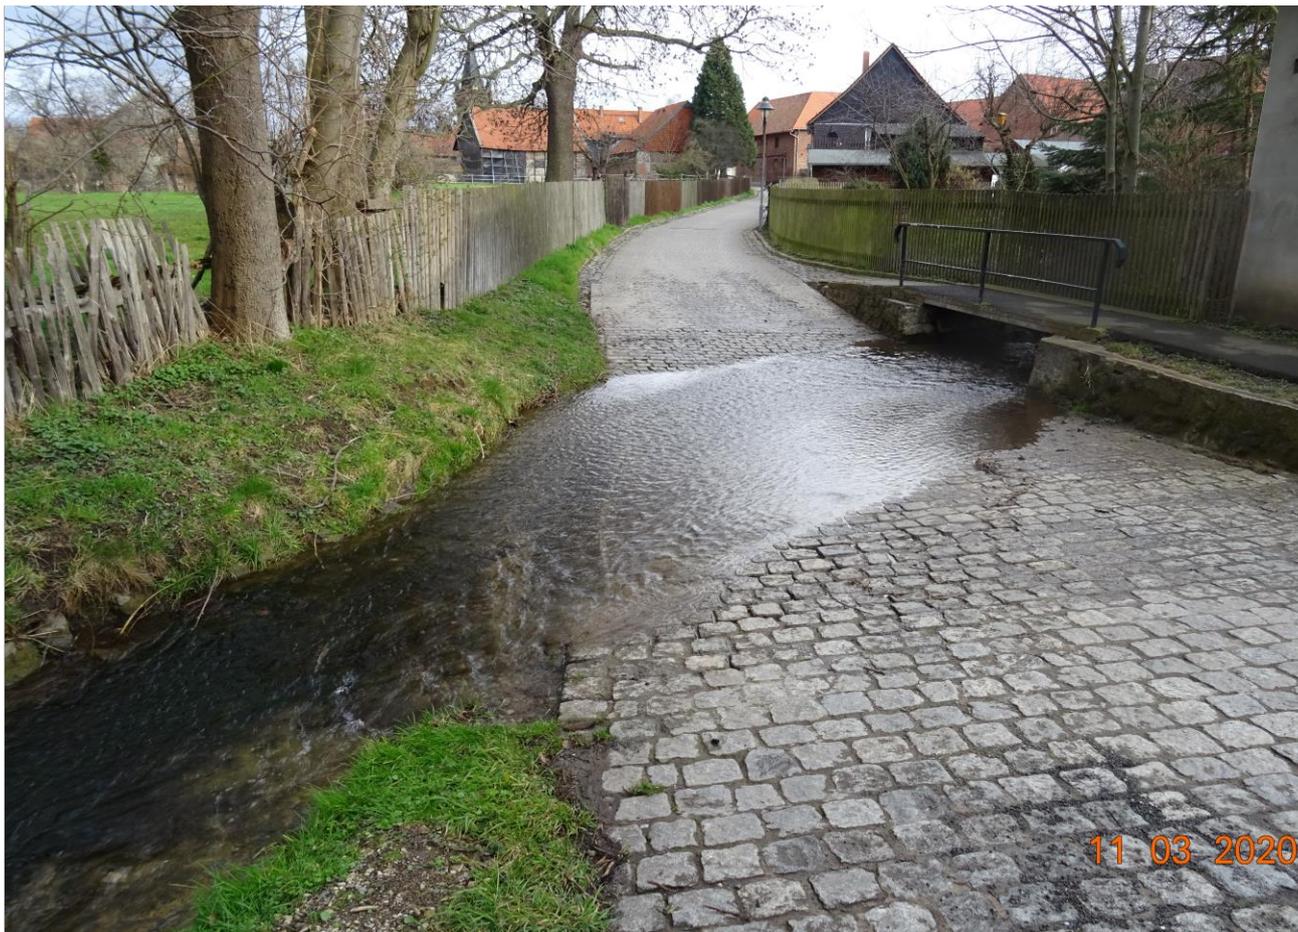
SIL WH02 - Furt 1 Sildestedt

Beschreibung
-gepflasterte Furt

Ökol. Durchgängigkeit
Ist ökologisch eingeschränkt durchgängig -Furt quert Gewässer, selektiv passierbar

-V1: Umbau in besser passierbare Anlage

Umbau in besser passierbare Anlage

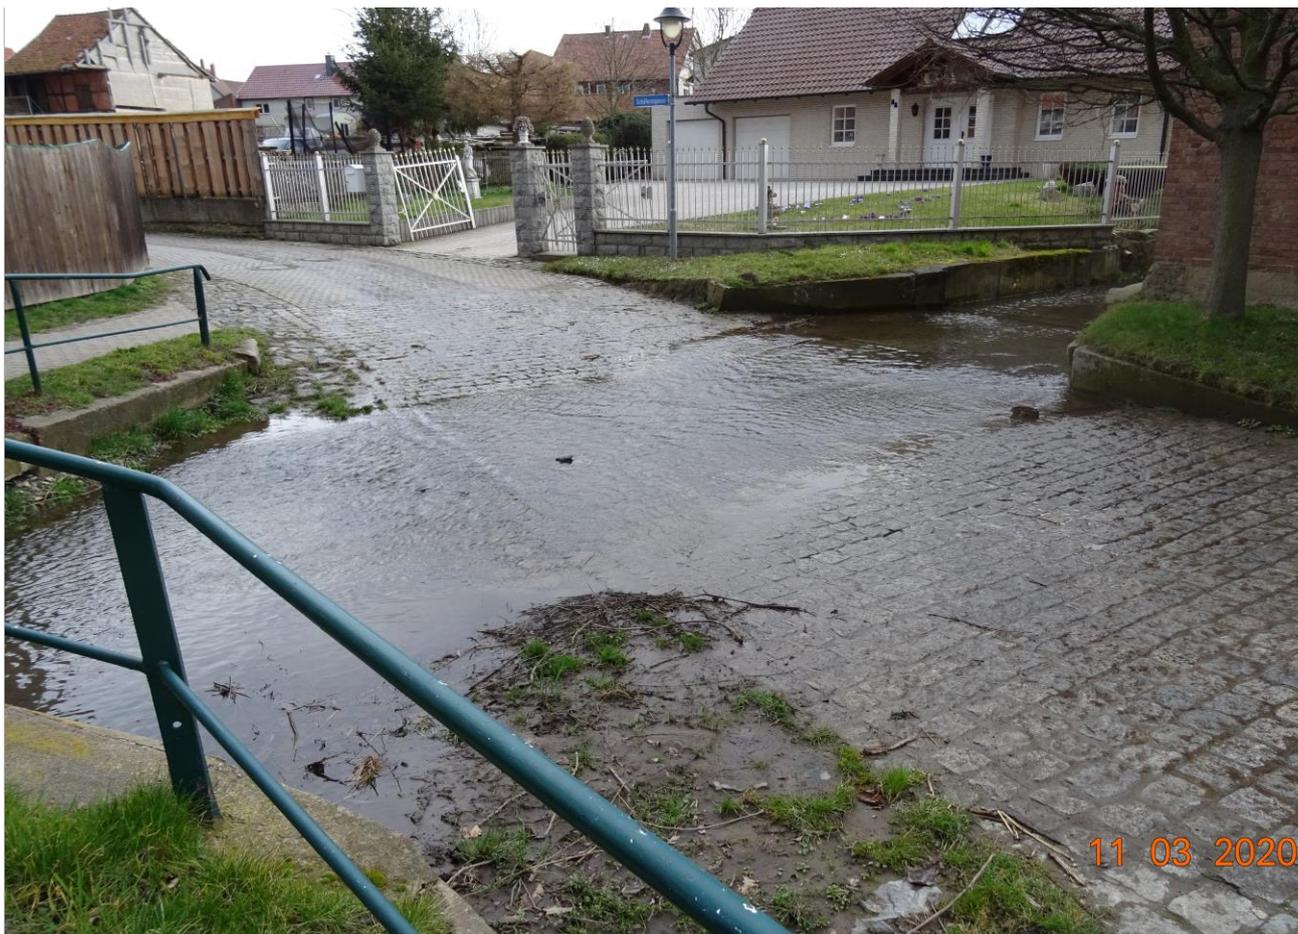
SIL WH03 - Furt 2 Silstedt

Beschreibung
-gepflasterte Furt

Ökol. Durchgängigkeit
Ist ökologisch eingeschränkt durchgängig -Furt quert Gewässer, selektiv passierbar

-V1: Umbau in besser passierbare Anlage

Umbau in besser passierbare Anlage

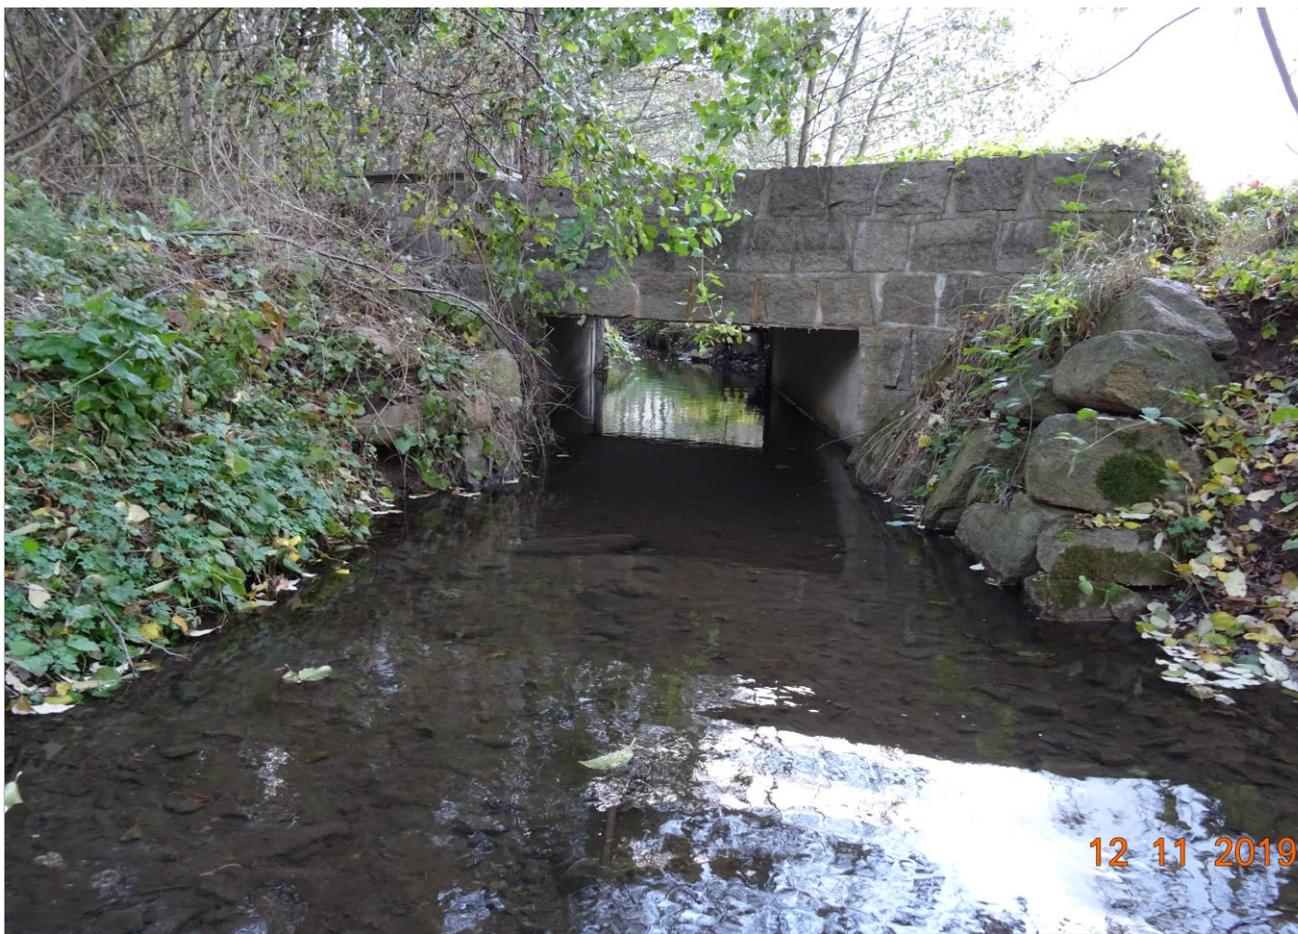
STI WH03 - Bauwerksname unbekannt

Beschreibung
-Landwirtschaftliche Überfahrt

Ökol. Durchgängigkeit
Ist ökologisch eingeschränkt durchgängig
-Glatte Sohle

-V1: Umbau in Furt
V2: Umbau Durchlassprofil
V3: Rückbau der Anlage

Umbau Durchlassprofil

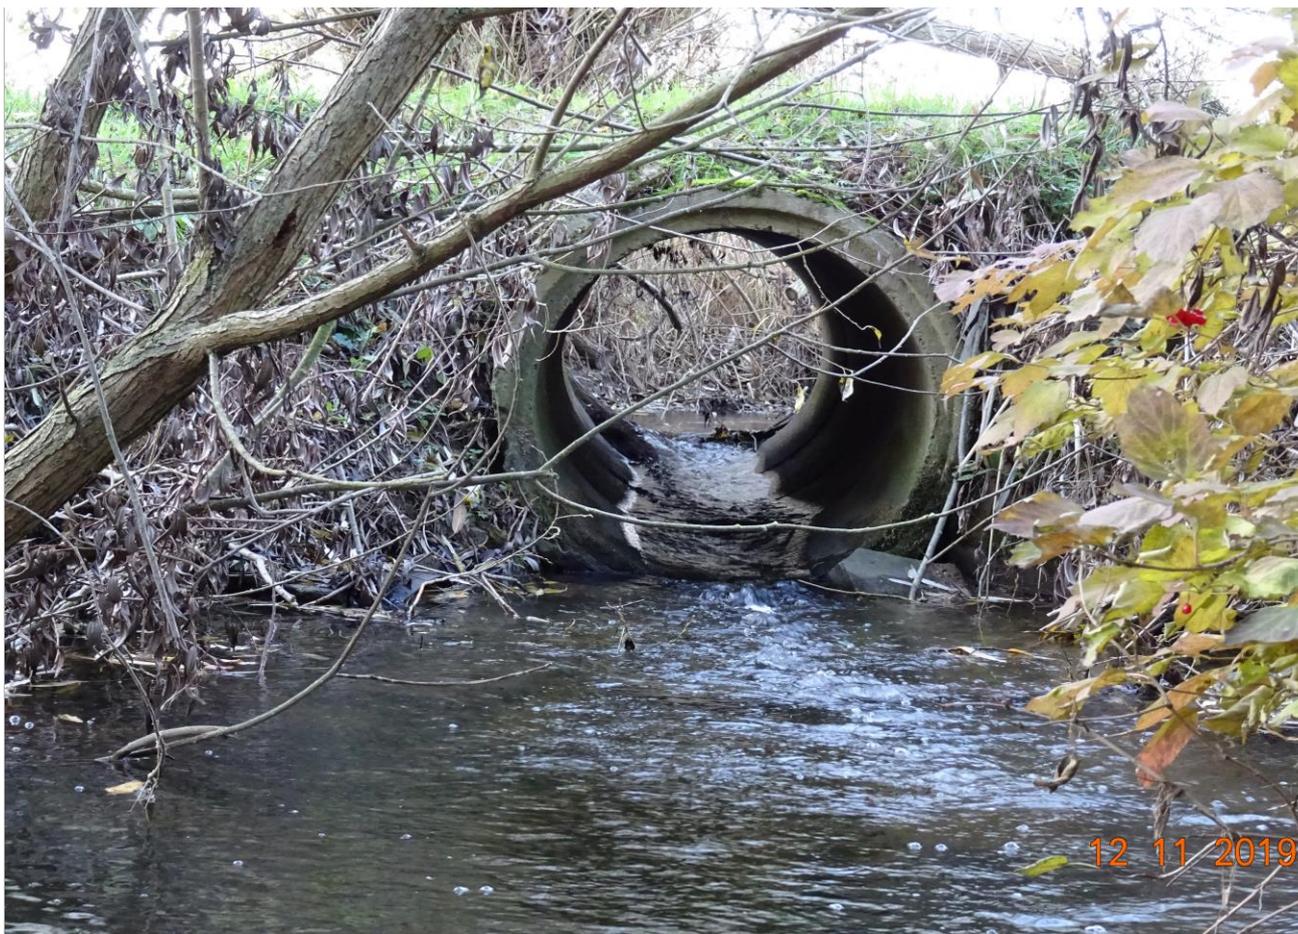
STI WH04 - Bauwerksname unbekannt

Beschreibung
-Landwirtschaftliche Überfahrt. Verrohrung aufgetrieben

Ökol. Durchgängigkeit
Ist ökologisch nicht durchgängig -Durchlass vom Sohlniveau abgehoben, unpassierbar. Ufer befestigt. Erhöhte Fließgeschwindigkeit

-V1: Umbau in Furt
V2: Umbau Durchlassprofil
V3: Rückbau der Anlage

Umbau in Furt

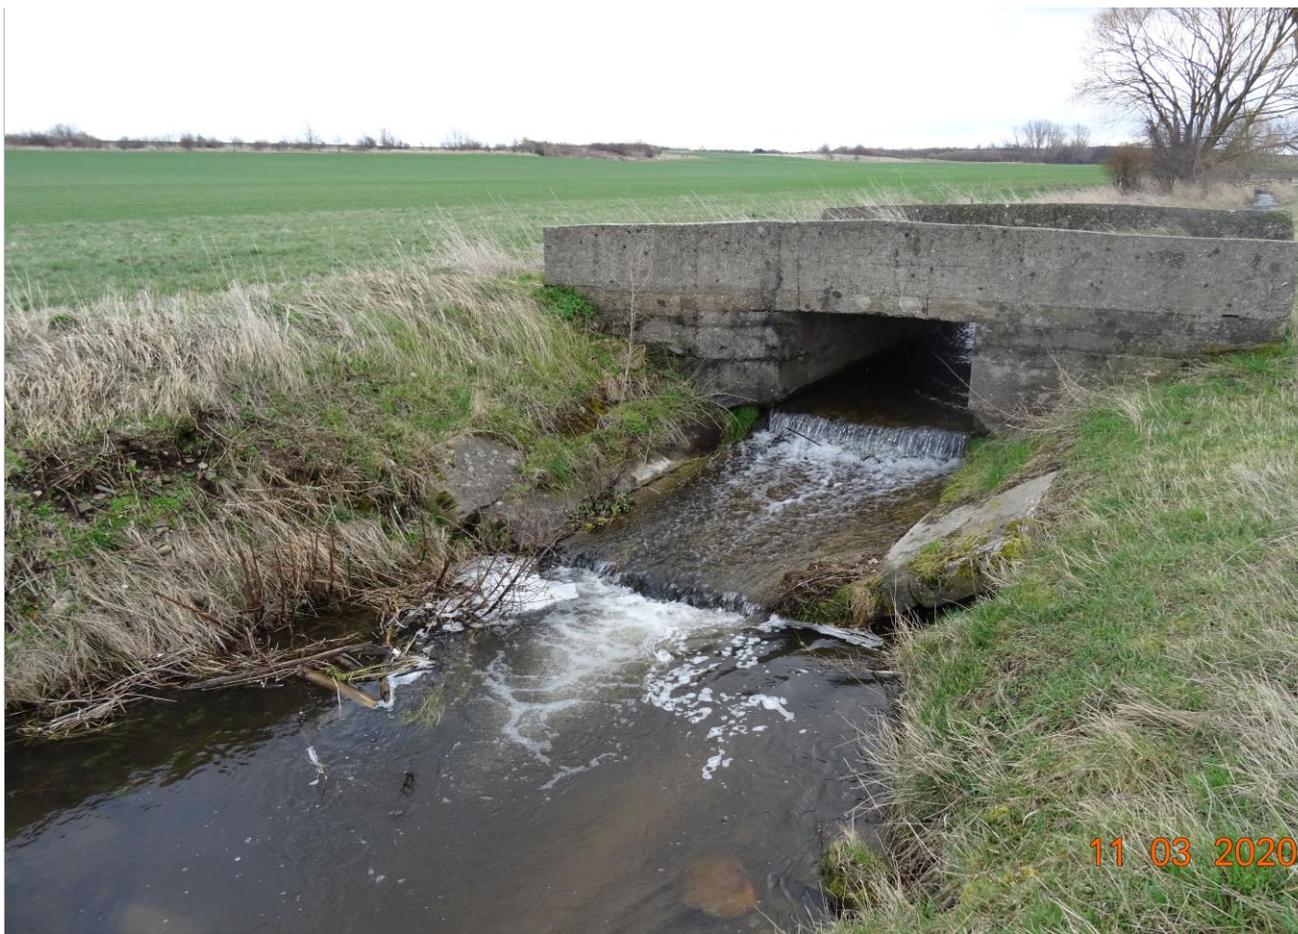
STI WH07 - Bauwerksname unbekannt

Beschreibung
-Kolk uh. befestigter Sohle der Brücke für landwirtschaftliche Überfahrt

Ökol. Durchgängigkeit
Ist ökologisch nicht durchgängig -Sohle befestigt, Absturz ca. 0,2 m

-V1: Einbau integrierter Sohlgleite
V2: Rückbau der Anlage
V3: Umbau in Furt

Umbau in Furt

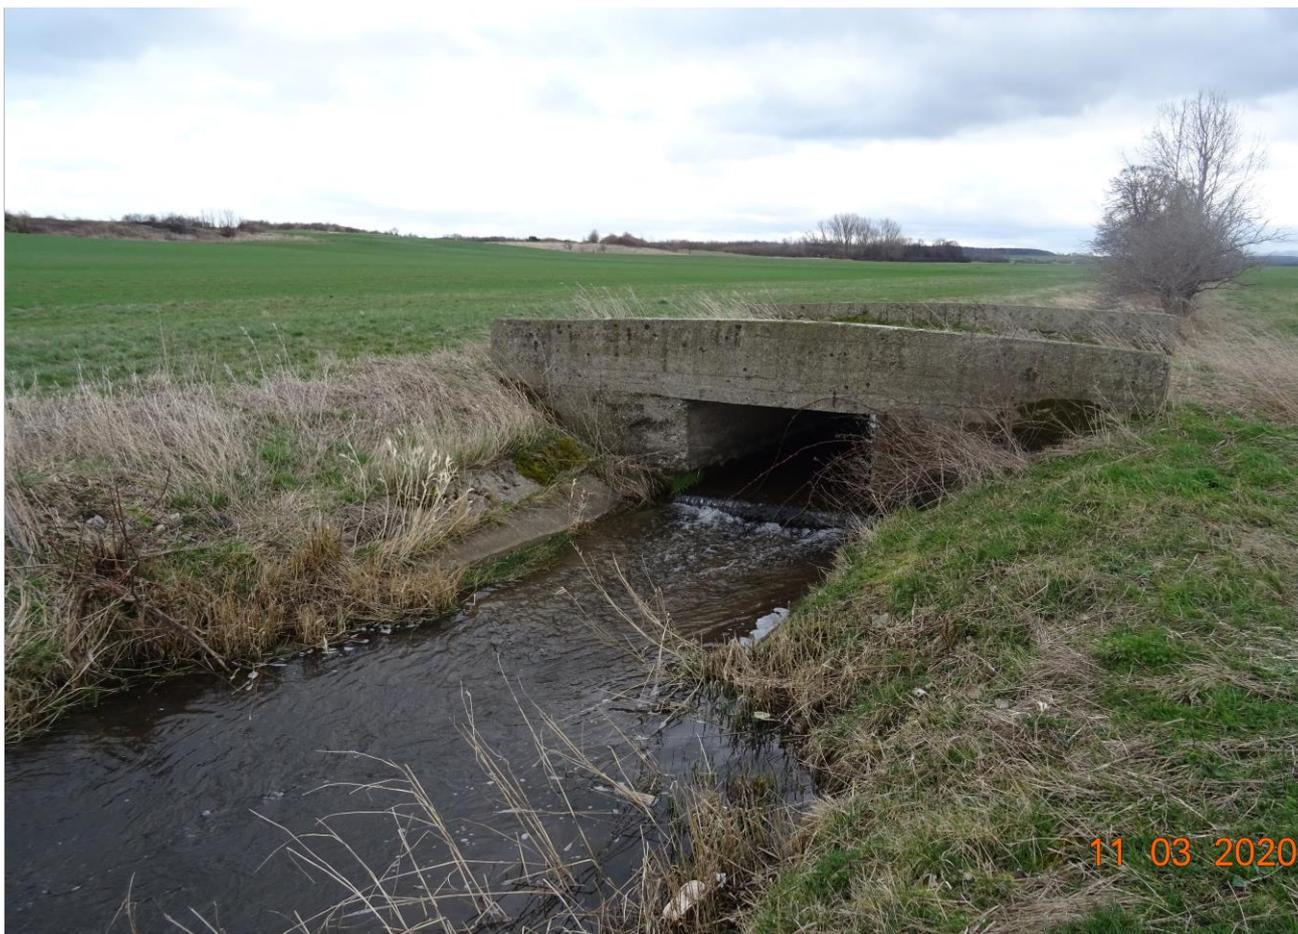
STI WH08 - Bauwerksname unbekannt

Beschreibung
-Kolk uh. befestigter Sohle der Brücke für landwirtschaftliche Überfahrt

Ökol. Durchgängigkeit
Ist ökologisch nicht durchgängig -Sohle befestigt, Absturz ca. 0,2 m

-V1: Einbau integrierter Sohlgleite
V2: Rückbau der Anlage
V3: Umbau in Furt

Umbau in Furt

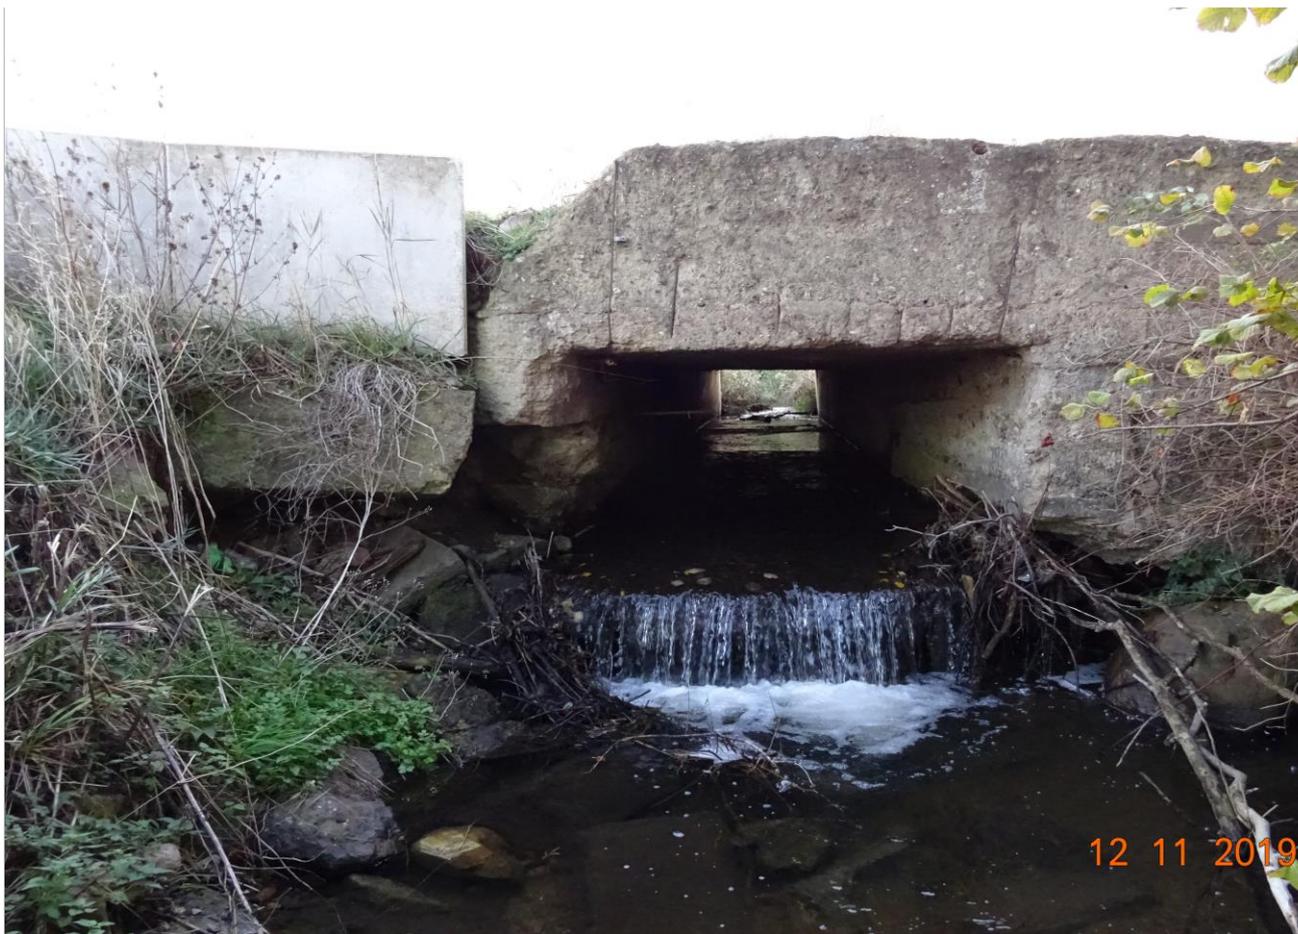
STI WH09 - Bauwerksname unbekannt

Beschreibung
-Kolk uh. befestigter Sohle der Brücke für landwirtschaftliche Überfahrt

Ökol. Durchgängigkeit
Ist ökologisch nicht durchgängig -Sohle befestigt mit Rasengittersteinen

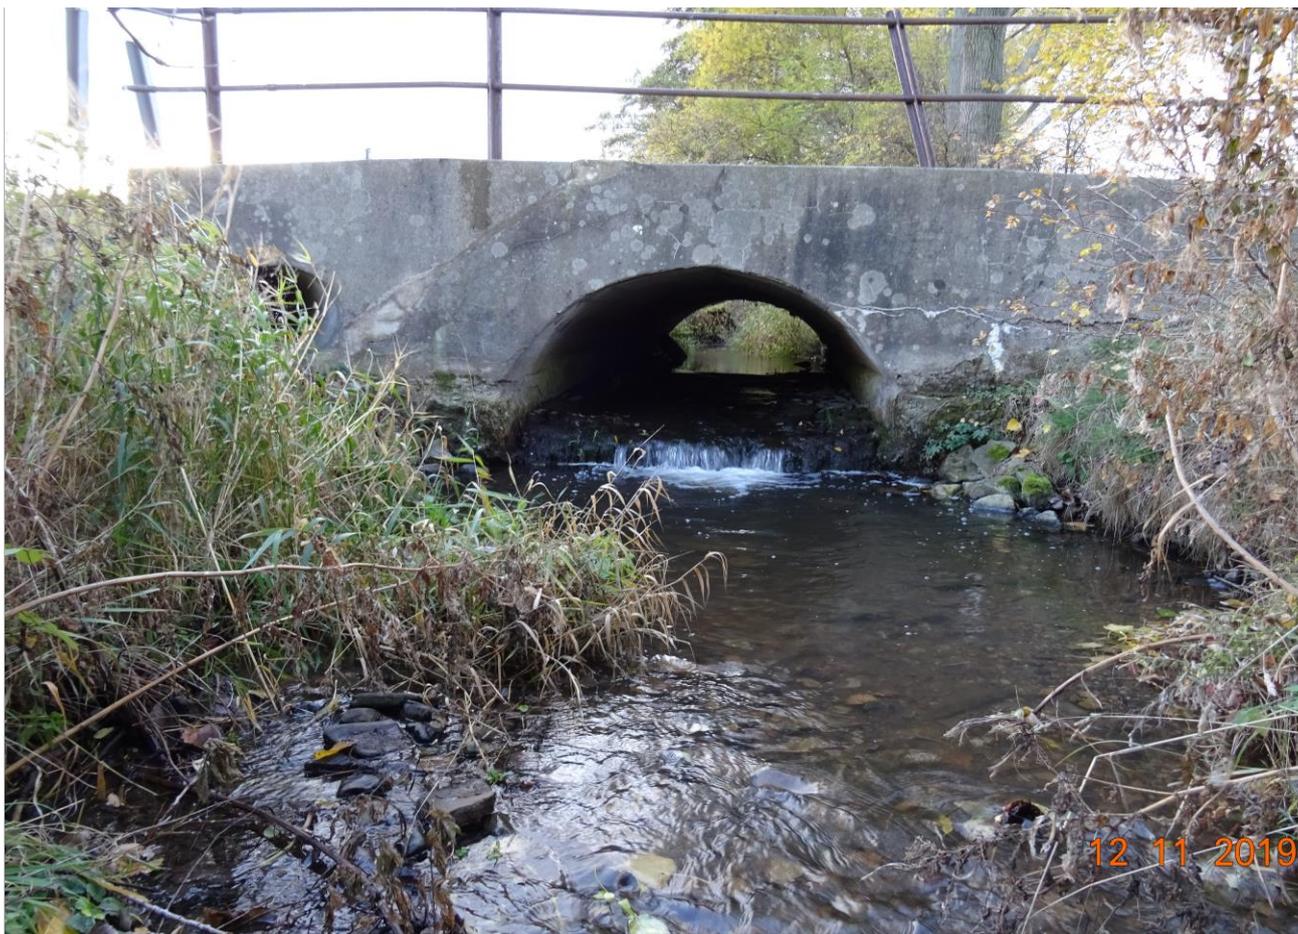
STI WH11 - Bauwerksname unbekannt

Beschreibung
-Keine Stauanlage feststellbar. Kolk uh. befestigter Sohle der Brücke

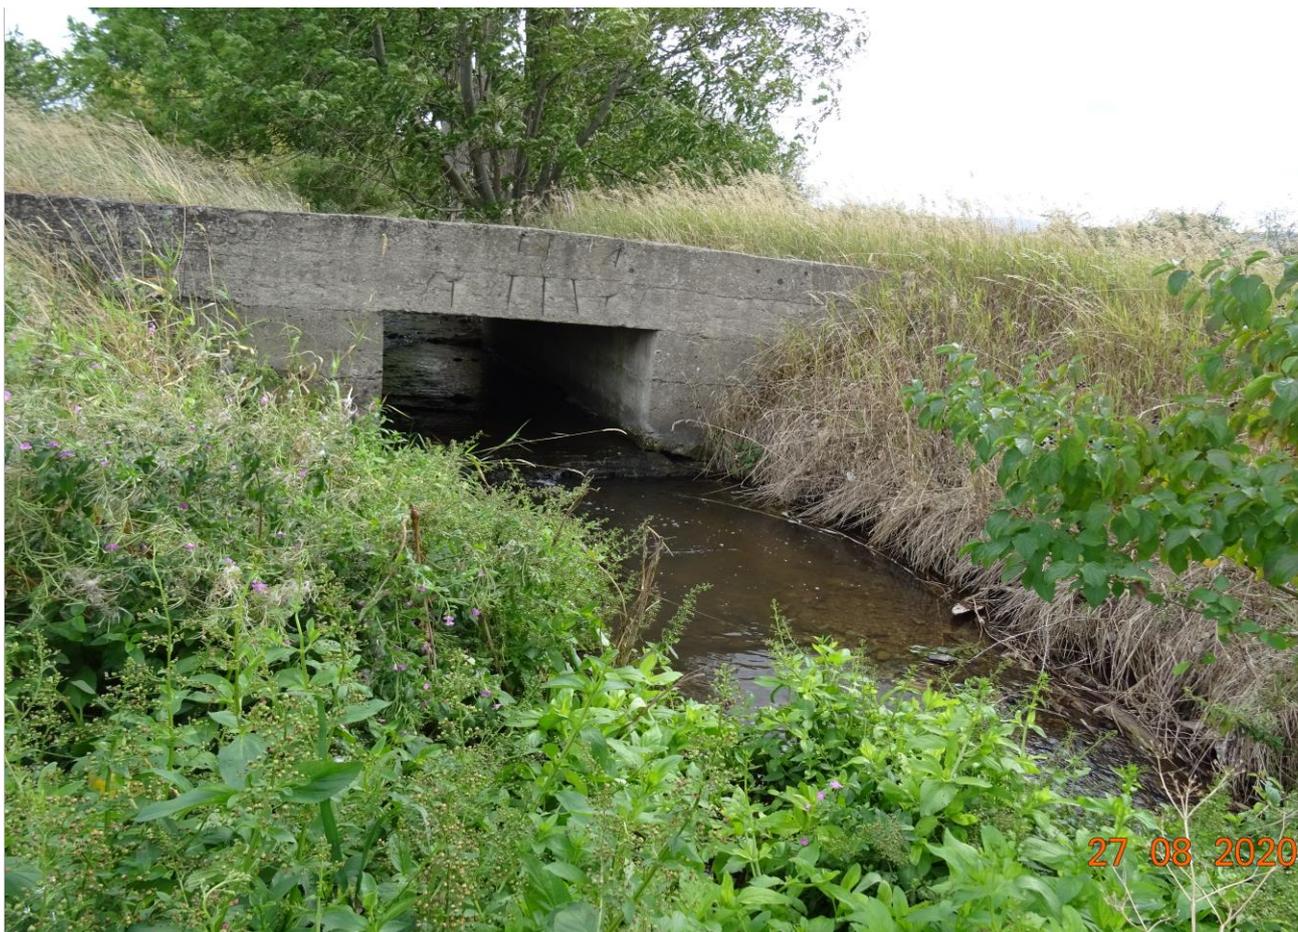
STI WH12 - Bauwerksname unbekannt

Beschreibung
-Kolk uh. befestigter Sohle der Brücke für landwirtschaftliche Überfahrt

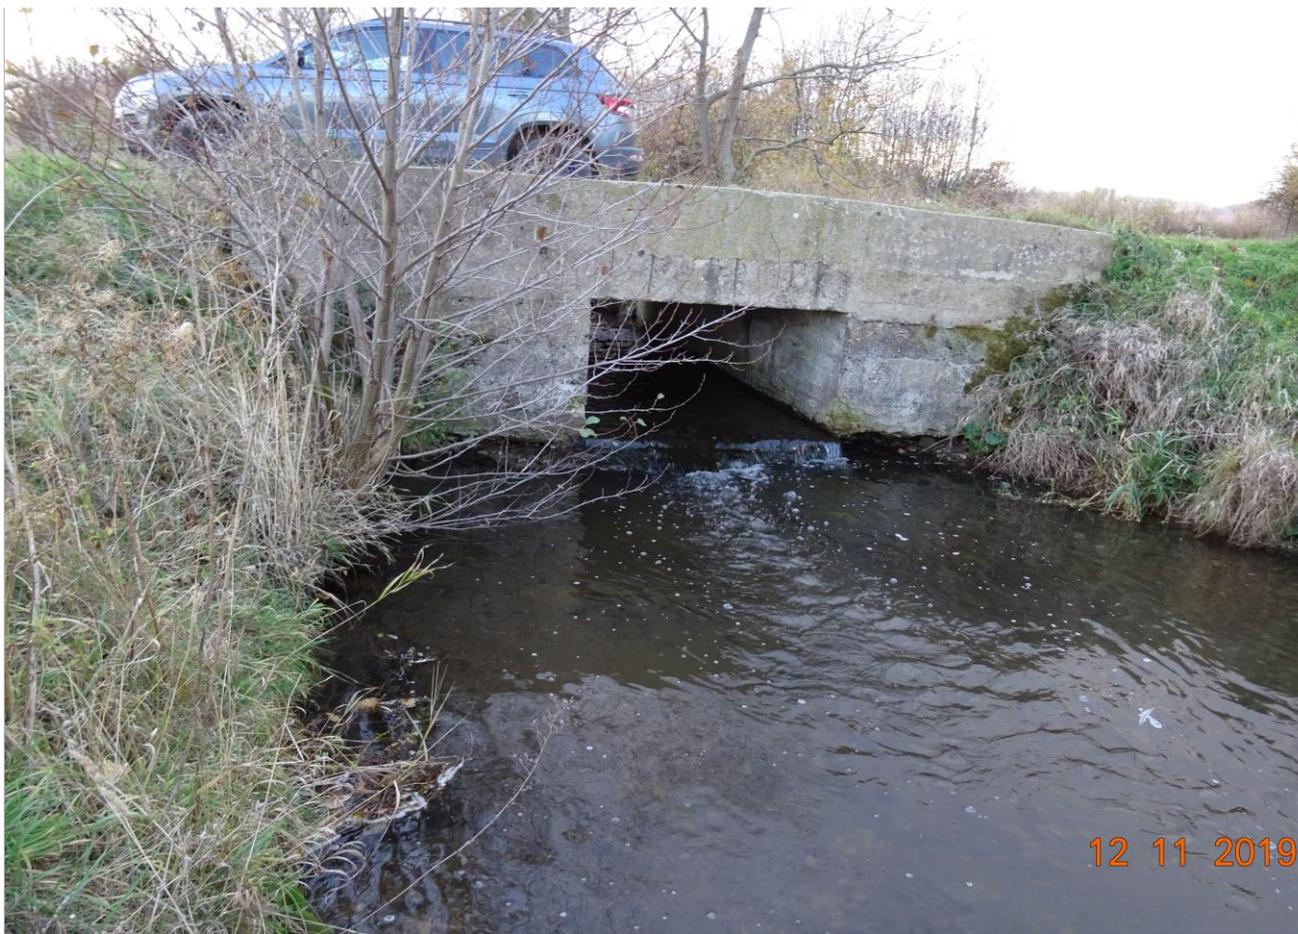
STI WH13 - Bauwerksname unbekannt

Beschreibung
-Keine Stauanlage feststellbar. Kolk uh. befestigter Sohle der Brücke
