A WH01 - Bauwerksname unbekannt

Verortung		Bauwerkskennungen	
Gewässername	Assebach	Bauwerkskategorie	Wehr/Stauanlage
OWK	SAL17OW37-00	Bauwerksbezeichnung LHW	56868-0009
Gewässerordnung	2	Wanderhindernis Code	A_WH01
Fl.-km.	0+812	QBW ID	51
Koordinaten	E644279 N5754920

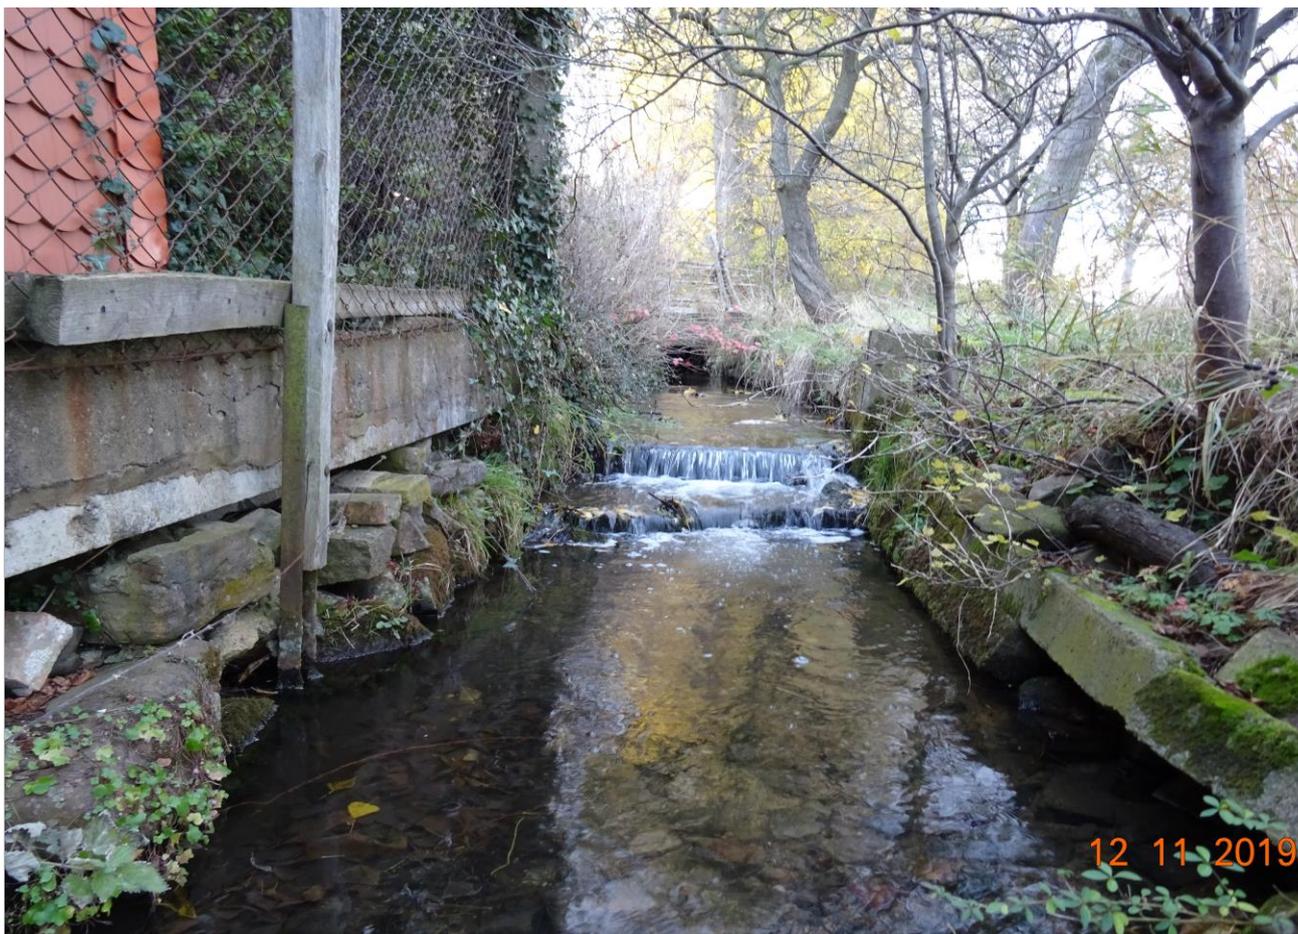
STI WH15 - Bauwerksname unbekannt

Beschreibung
-Stauanlage mit festem Absturz von ca. 0,2m

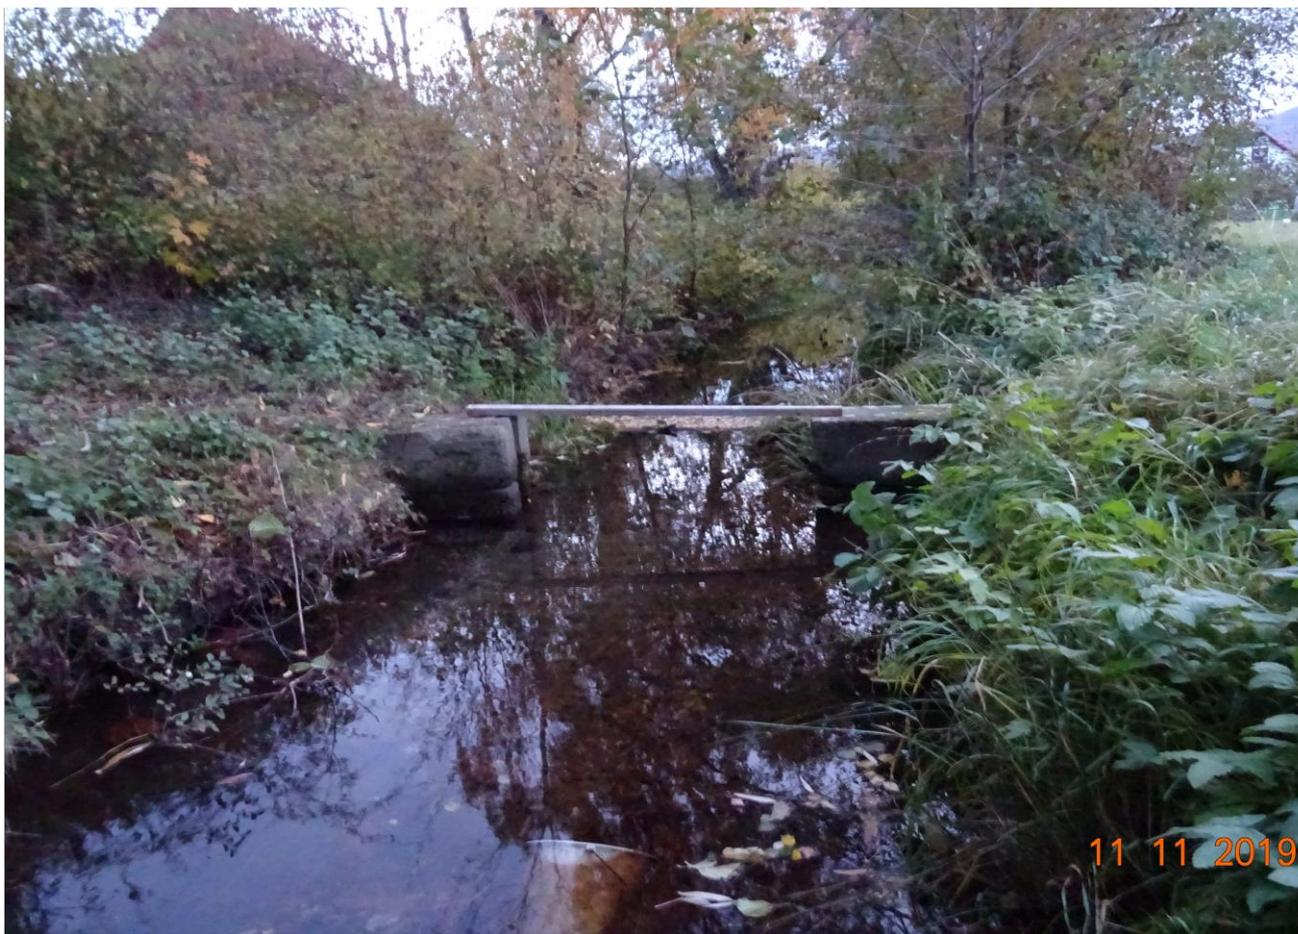
STI WH21 - Bauwerksname unbekannt

Beschreibung
-Überreste einer beweglichen Wehranlage ohne Verschluss

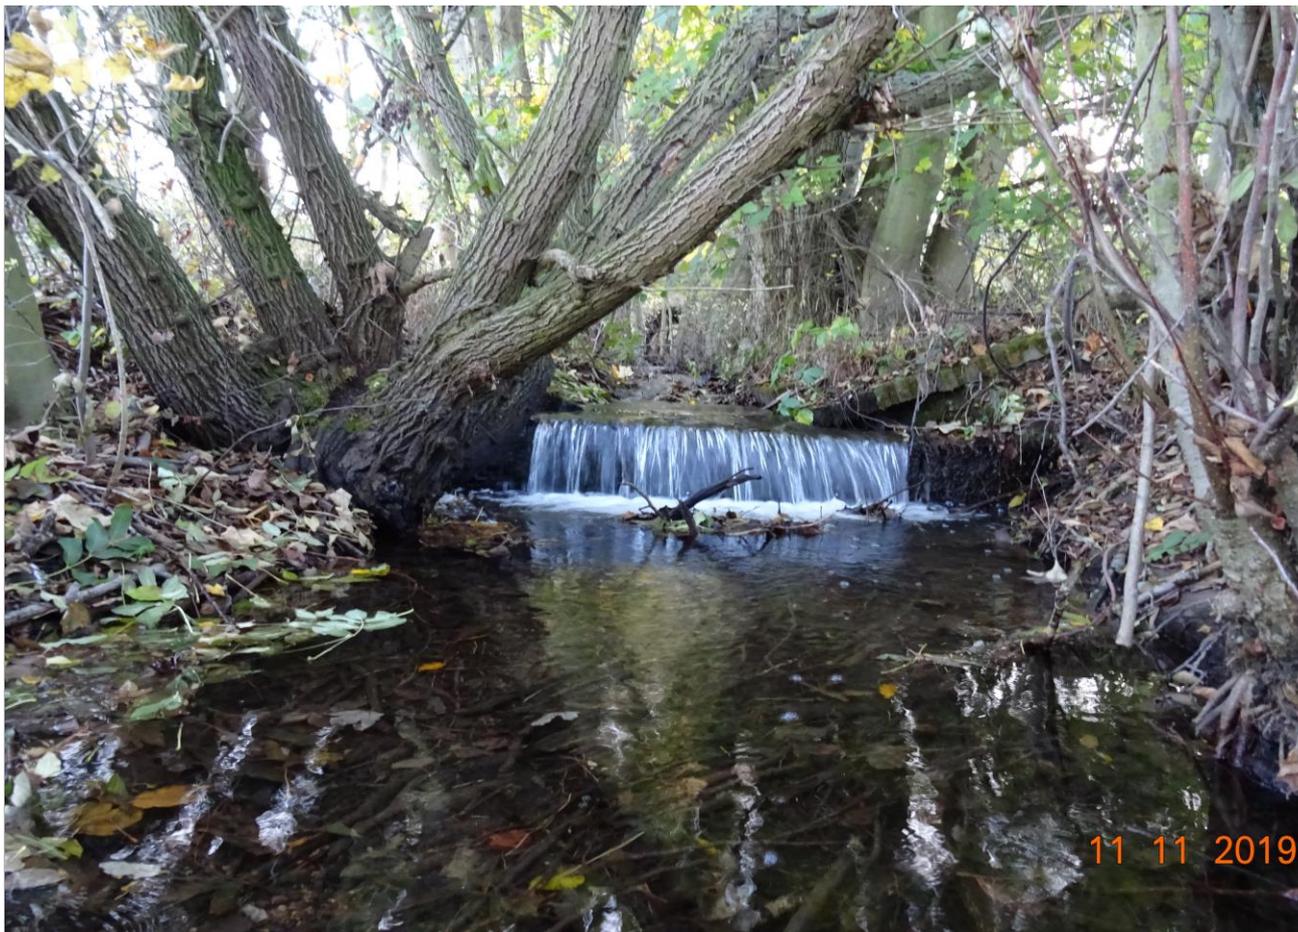
STI WH23 - Bauwerksname unbekannt

Beschreibung
-Stauanlage mit festem Absturz von ca. 0,2m

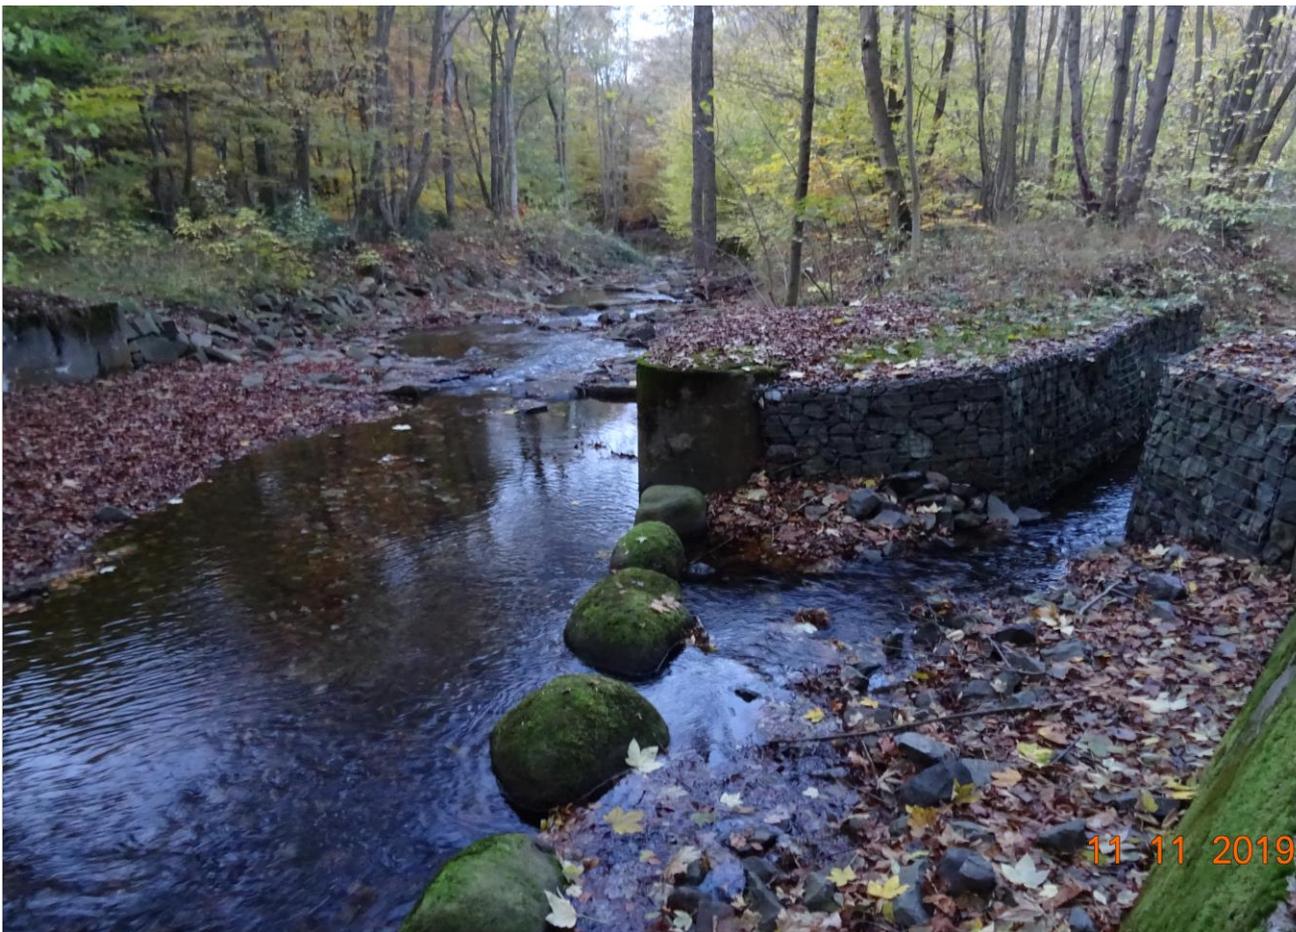
STI WH25 - Abschlag Stimmecke

Beschreibung
-Umbau nach Umsetzung der WRRL im Bezug auf Herstellung der Durchgängigkeit der Stimmecke in die Ecker. Der Umbau bewirkt eine Überlastung der Stimmecke in Stapelburg. Derzeit wird der Abfluss mithilfe einer Verrohrung als Interimslösung im Abschlag begrenzt.

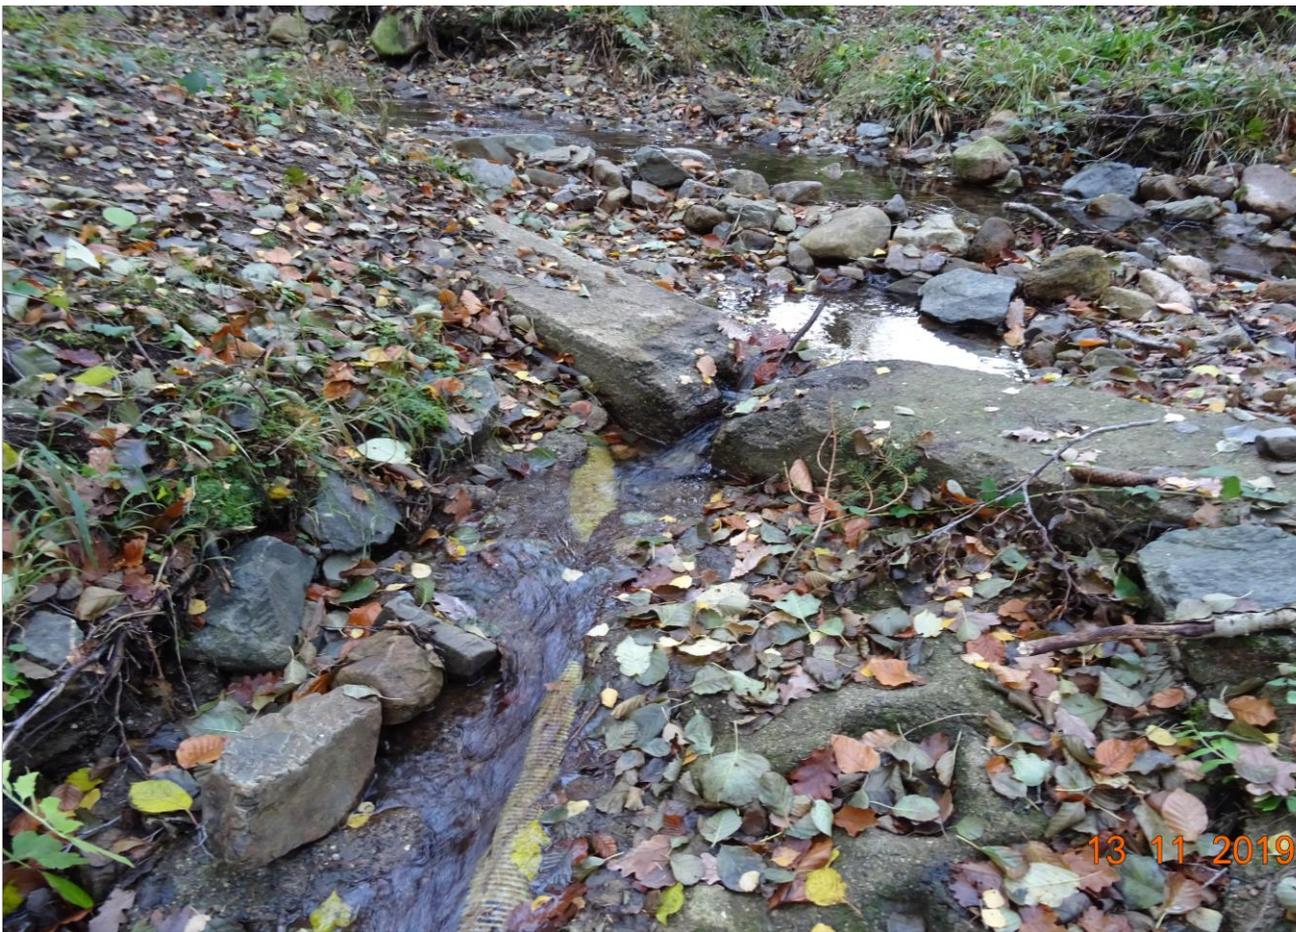
TB WH05 - Bauwerksname unbekannt

Beschreibung
-Schwelle. Drosselt den Abfluss in den Tänntalbach zugunsten eines Umgehungsgerinnes zur Speisung von zwei Teichen in Darlingerode.

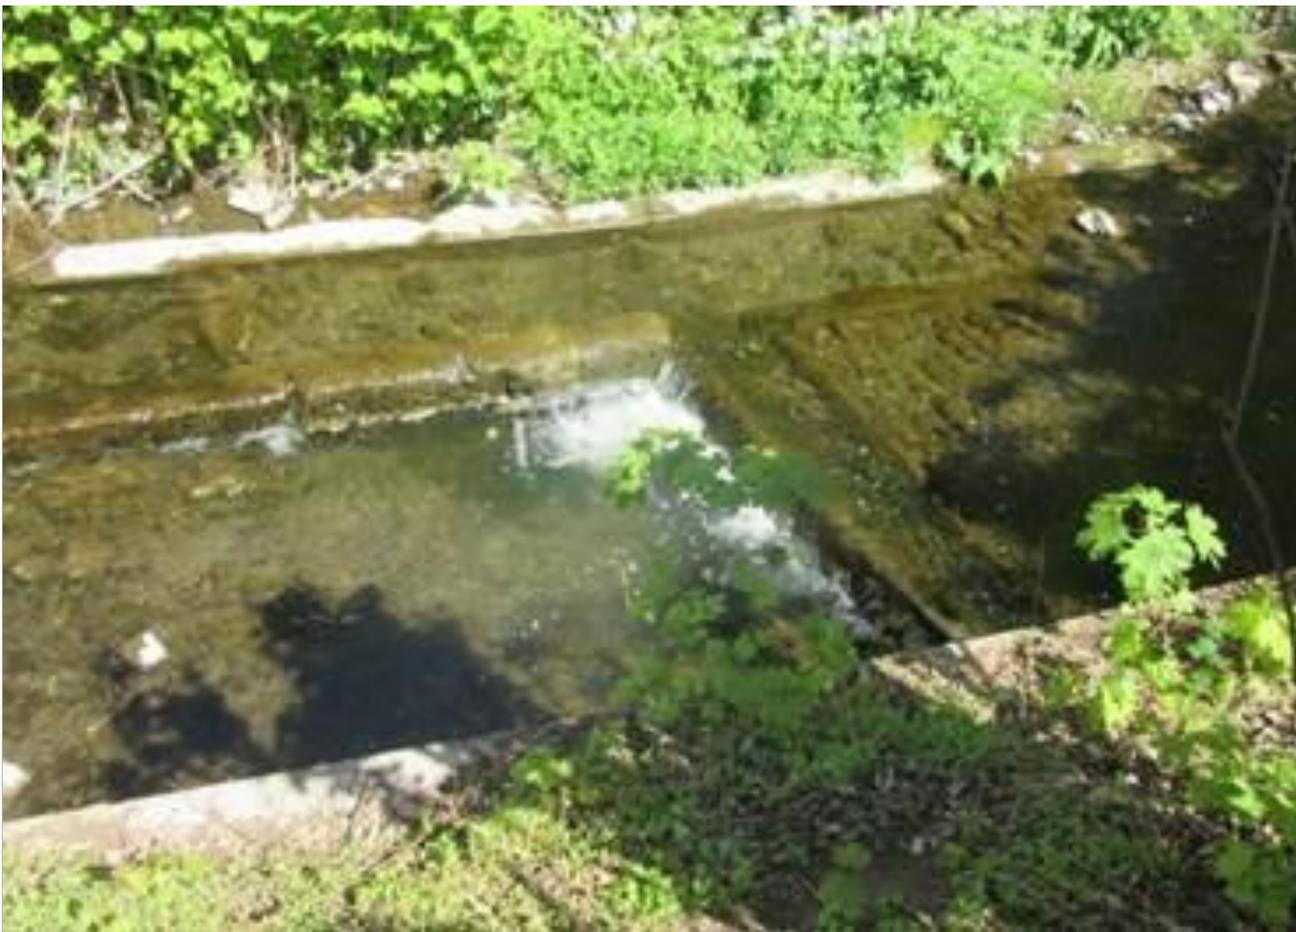
ZI WH01 - Bauwerksname unbekannt

Beschreibung
-Sohlschwelle aus Beton

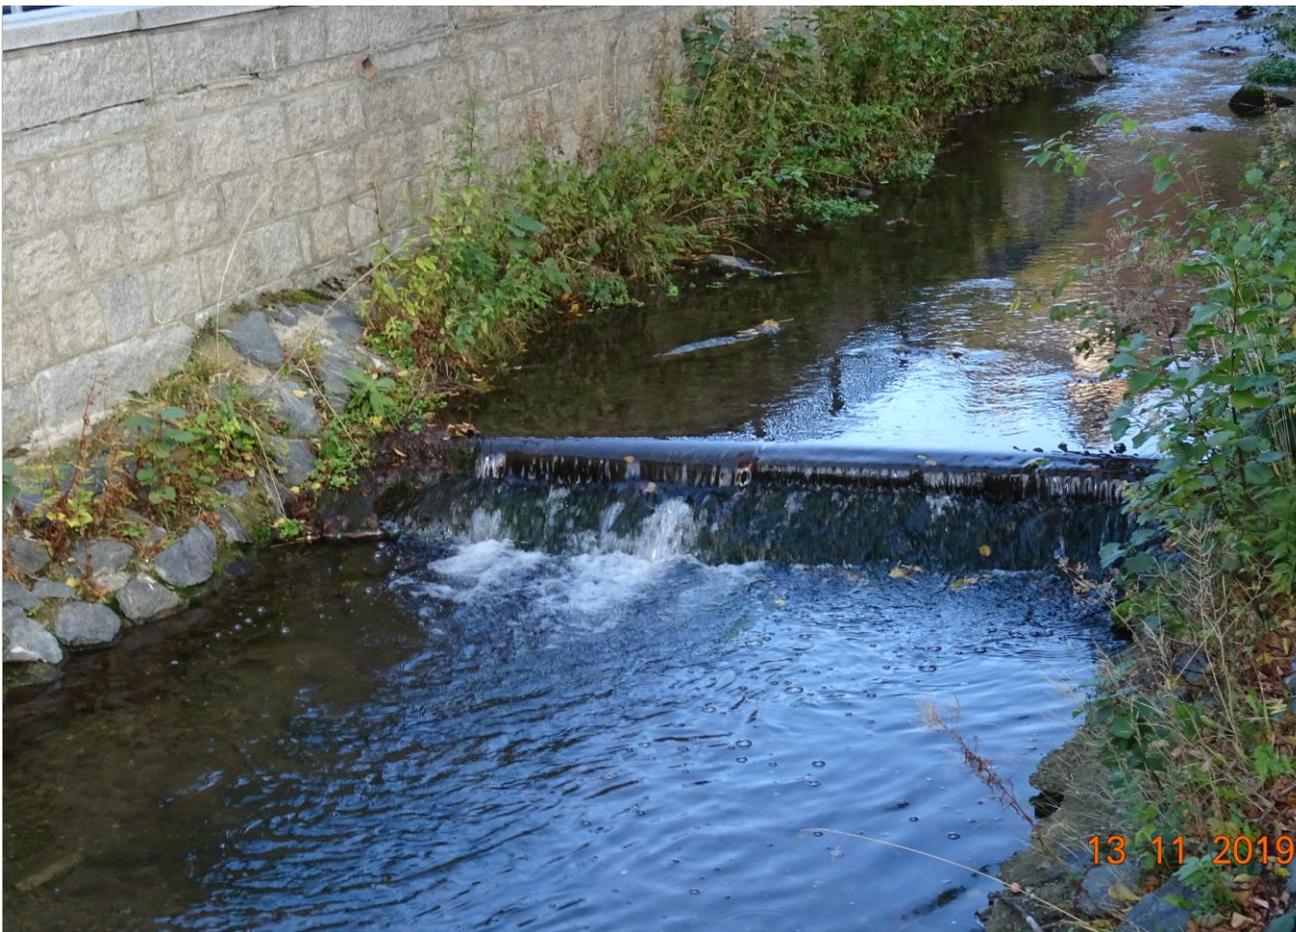
ZI WH02 - Stadtgarten

Beschreibung
-Absturz von ca. 0,40m

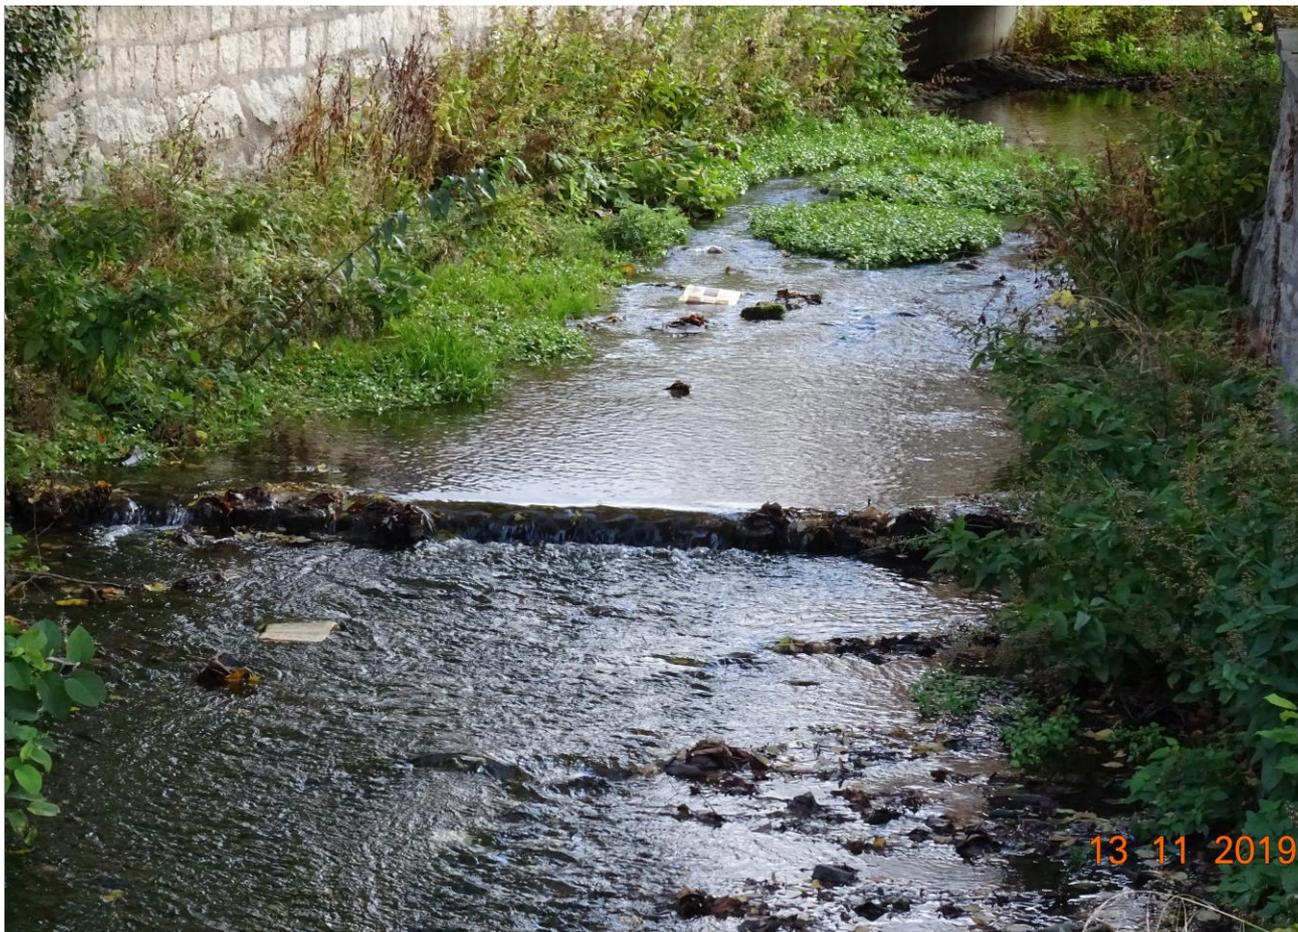
ZI WH03 - Westerntor, Wernigerode

Beschreibung
-Absturz von ca. 0,20m

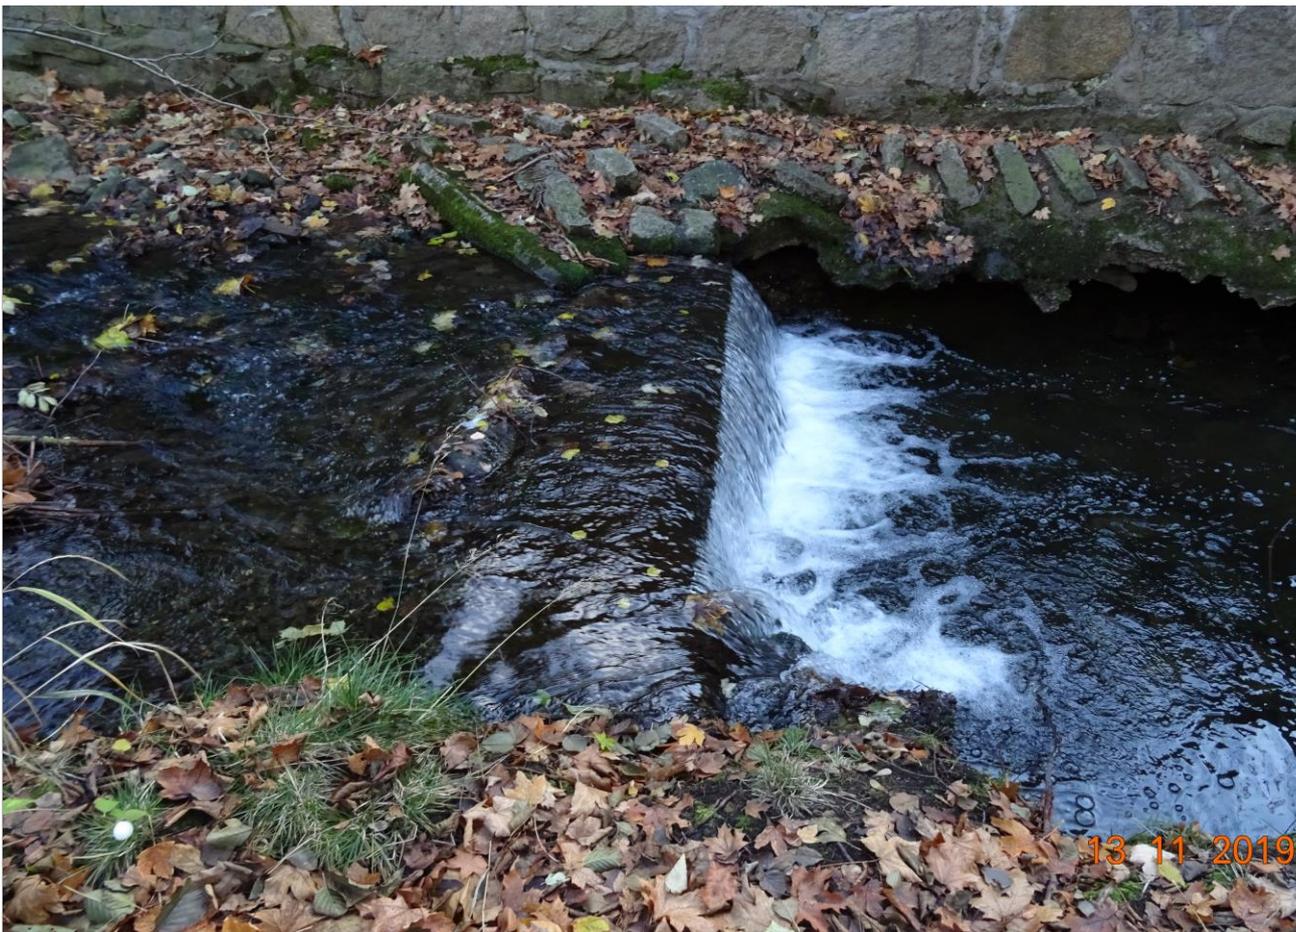
ZI WH05 - Pharma

Beschreibung
-Absturz von ca. 0,50m
